Deres ref: | Vår ref: Marius Moe  
Dokumentkode: 10266044-RIGm-BREV-001  
Tilgjengelighet: Åpen

## TERØY BRU

### Søknad om tillatelse til tiltak i sjø

10266044-RIGm-RAP-002 Supplerende informasjon, søknad om tillatelse til tiltak i sjø

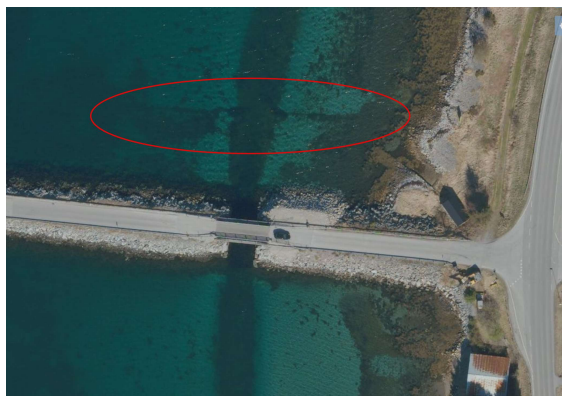
Figur 6-3 Kryssende vannledning. Kilde: Norgeskart.

Ifølge kystverkets sjøkart er det to sjøkabler/ledninger i nærheten av tiltaksområdet, se Figur 6-2. Flyfoto viser også en vannledning som går parallelt med moloen, like nord for brua, se figur 6-3.

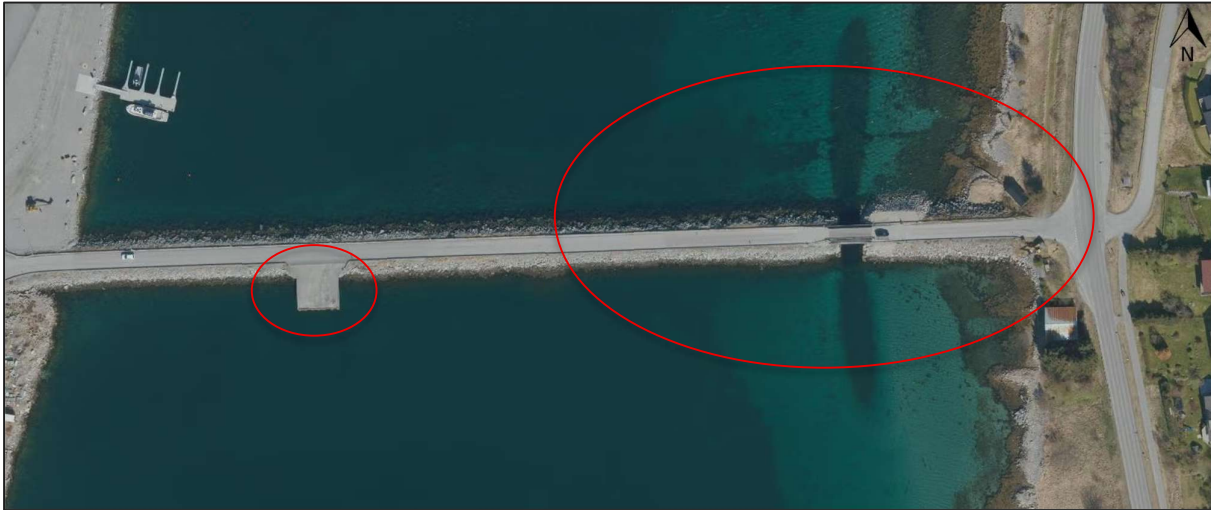
Figur 2 Tiltaksområder markert med rødt. Terøy bru til høyre i bildet, og kai som skal rives til venstre.

Terøy bru ligger på veien som binder Terøya til fastlandet på Gamlem i Søvika, Haram kommune. Beliggenhet er vist på kart i figur 1, og på flyfoto i figur 2. Bilder er vist i figur 3 og figur 4.

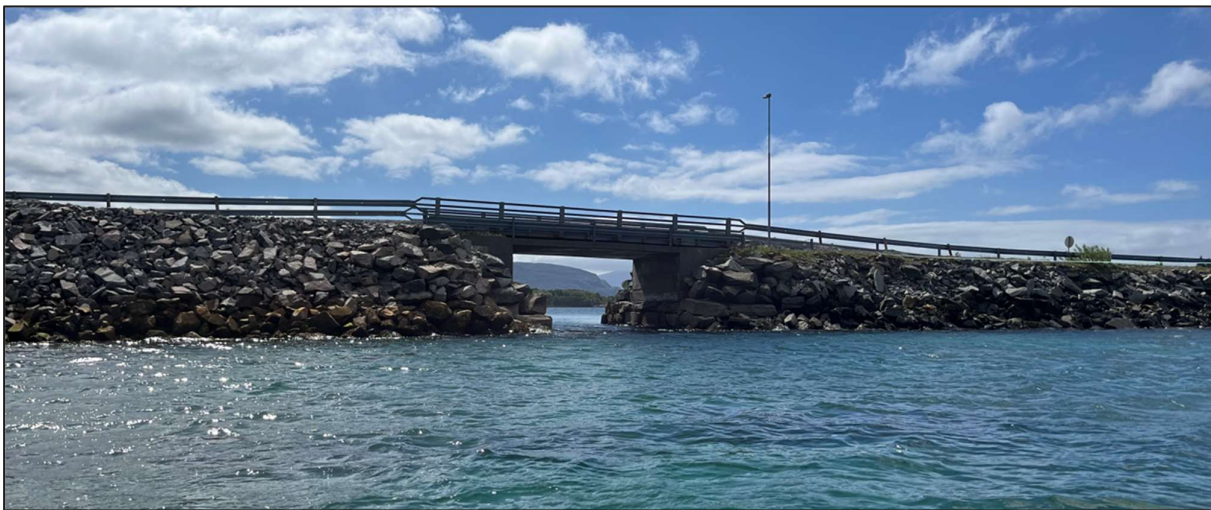
Figur 3 Terøybrua sett mot sør.

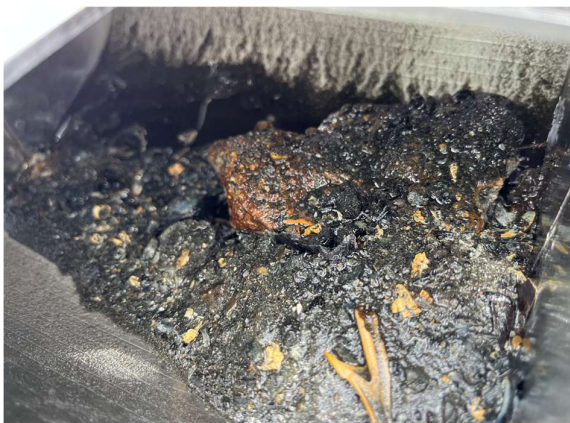
Figur 8 Stasjon SED-1. Mørk grå til sorte bløte sandige sedimenter.

Ved stasjon Sed-1 var det utfordrende å samle inn prøvemateriale til kjemiske analyser. Flere grabbhiv inneholdt søppel, gamle garn, taurester, etc. I to av grabbkastene lyktes det å samle inn materiale til analyse. Innsamlet prøve var begrenset til overflatelaget av sedimentet (0-2 cm), bestående av mørkt slam og sand med skjellrester. Det ble registrert oljefilm på vannet fra prøven.

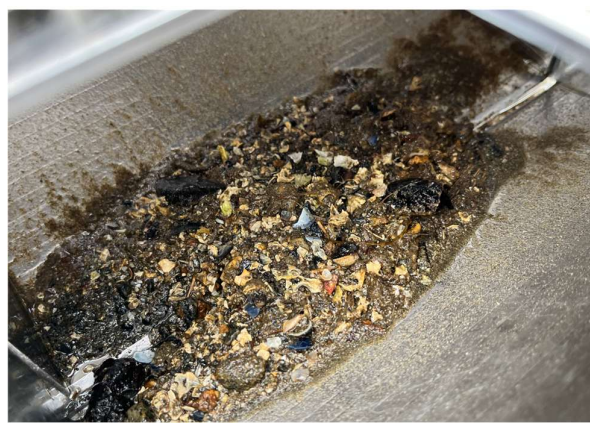
Figur 9 Stasjon SED-1. Slam, noe sand og skjellrester.

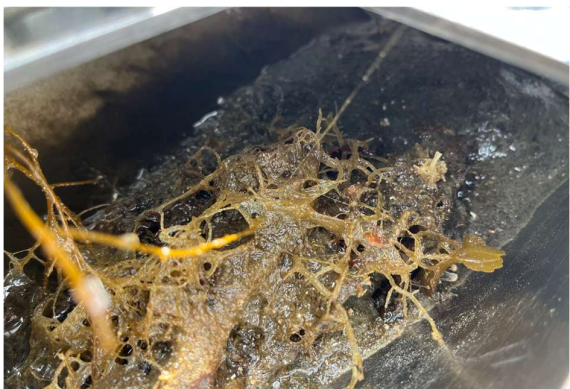
Figur 10 Stasjon SED-2. Sand, makroalger på overflaten.

I punktene Sed-2 og Sed-3 bestod innsamlet sediment av sand og finsand. Bilder fra prøvetakingen er vist i figur 8 - figur 11. Feltobservasjoner er oppsummert i tabell 1.

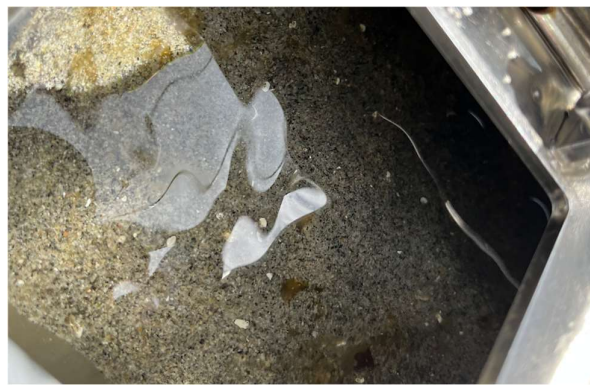
Figur 11 Stasjon SED-3. Sand.
