# Søknad om tillatelse til deponi for rene masser

## Prosjekt E6 Ranheim - Værnes

Søknad om tillatelse til etablering av deponi M3,  
Malvik kommune

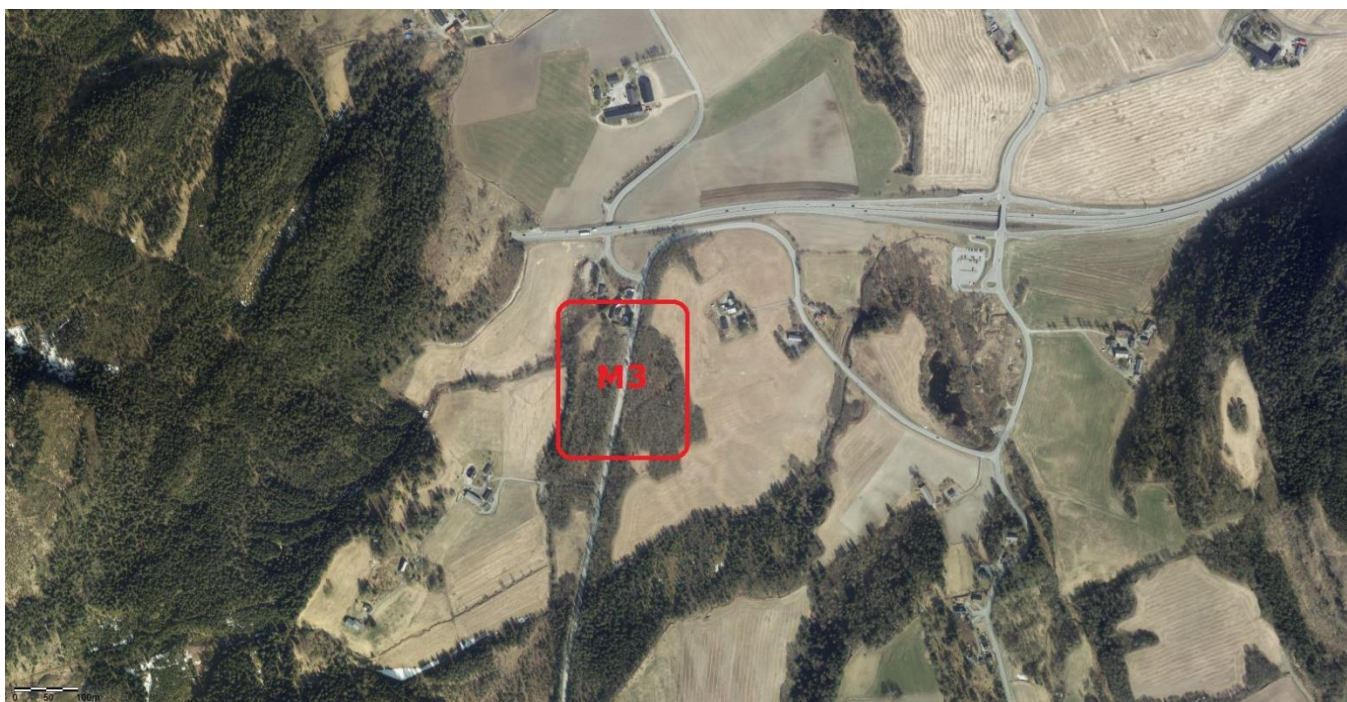
**Figur 1: Flyfoto som viser lokalisering av deponi M3 (innringet i rødt). Kilde: norgeibilder.no [1]**

Massedeponi M3 er planlagt sør for eksisterende E6 på Bjørnstad, om lag 150 meter sørøst for østre tunnelmunning av Væretunnelen. Deponiet er planlagt rett øst for Vegbrubekken og skal være dimensjonert for et volum på 20 000 m<sup>3</sup>. Lokalisering av det planlagte deponiet er vist i figur 1. Landskapstegning av deponiet er vist i vedlegg 1.

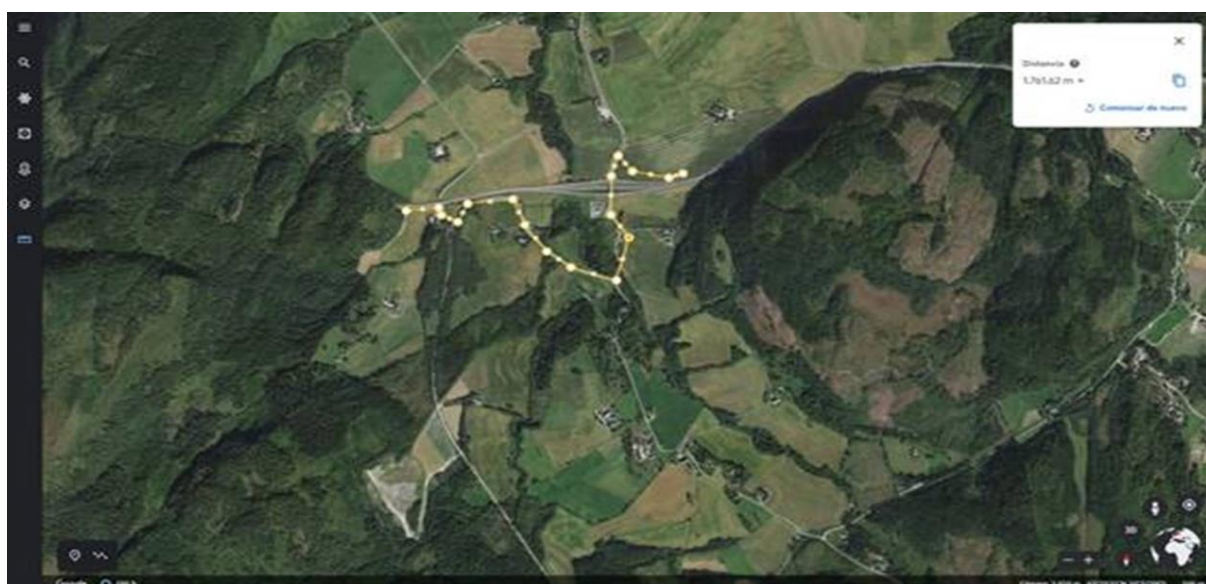
**Figur 3: Flyfoto som viser transportveier fra tunnelåpningen til deponiet M3. Kilde: Acciona.**

Transport til deponiet vil være via Markabygdveien og anleggsveier som vil bli etablert på sørsiden av E6 som vist i figur 3. En bulldoser vil benyttes til å fordele massene i deponiet. På sitt meste vil det være 1 lastebil inn til deponiet hvert 4. minutt.

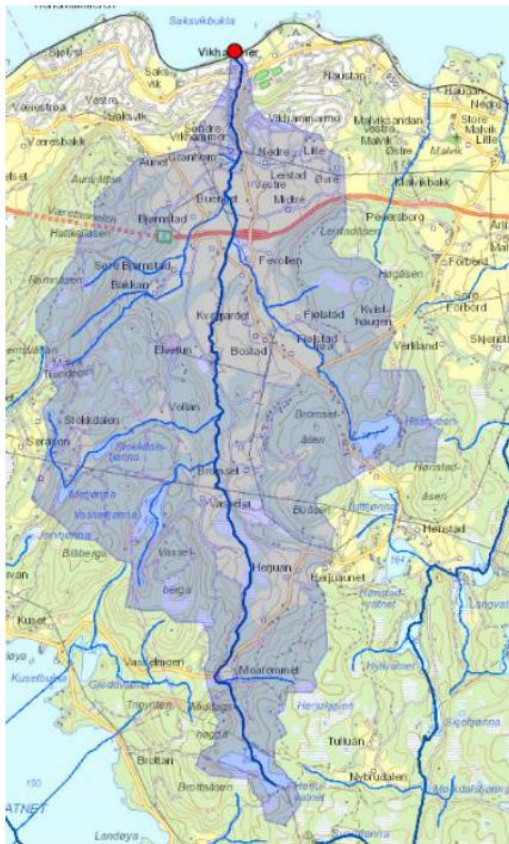
**Figur 8: Vegbrubekken og Vikhammerelva med nedbørsfelt**

Nærmeste resipient er Vegbrubekken. Vegbrubekken drenerer skogområder, og renner ut i Vikhammerelva ved Buenget. Et oversiktskart som også inkluderer nedbørsfeltet til Vegbrubekken og Vikhammerelva er vist i Figur 8. Vegbrubekken har per i dag ingen kjent funksjon som gytebekk for anadrom fisk, blant annet på grunn av flere vandringshindre nedstrøms innløpet til Vikhammerelva.

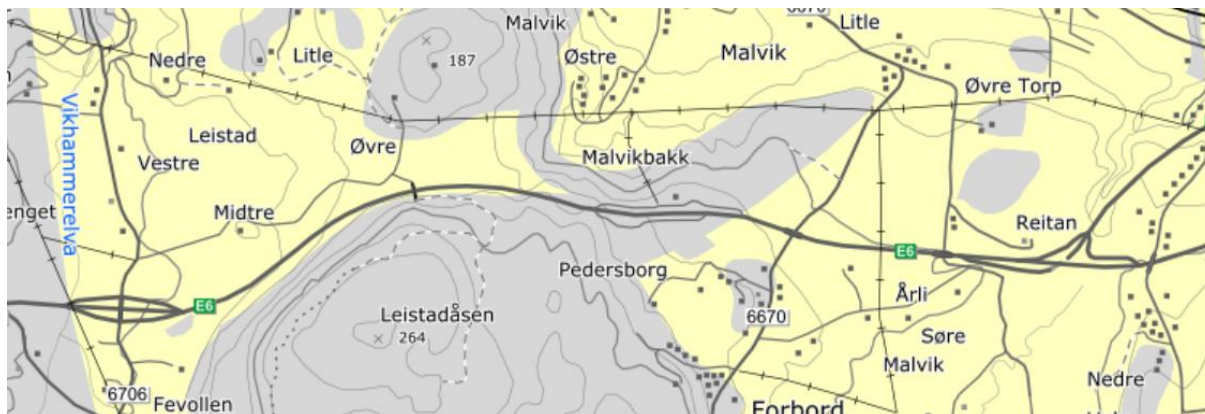
Figur 51: Utsnitt fra aktsomhetskart for radon [13] i dagsone 2. Gult: moderat til lav risiko. Grått: usikker risiko.

Ifølge aktsomhetskartet for uran i figur 51 er risikoen for radon moderat til lav og usikker. Uraninnholdet i steinprøvene varierer mellom 1,6 – 5,8 mg/kg. Basert på disse resultatene regnes potensialet for radonproduksjon i dagsone 2 å være lavt.

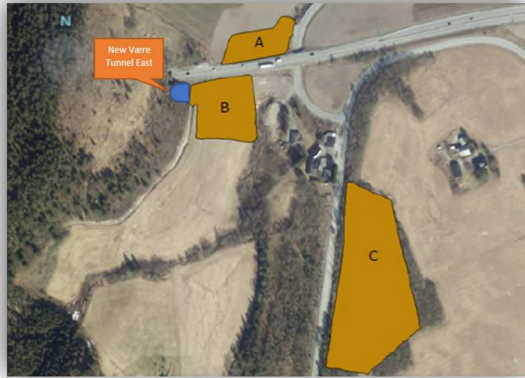
Figure 2. Areas A and B to be filled mainly with tunnels excavation material
