Sysendalen renseanlegg

Søknad om utslippstillatelse

Datert 2023-02-28

Sysendalen renseanlegg - utslippsløpve

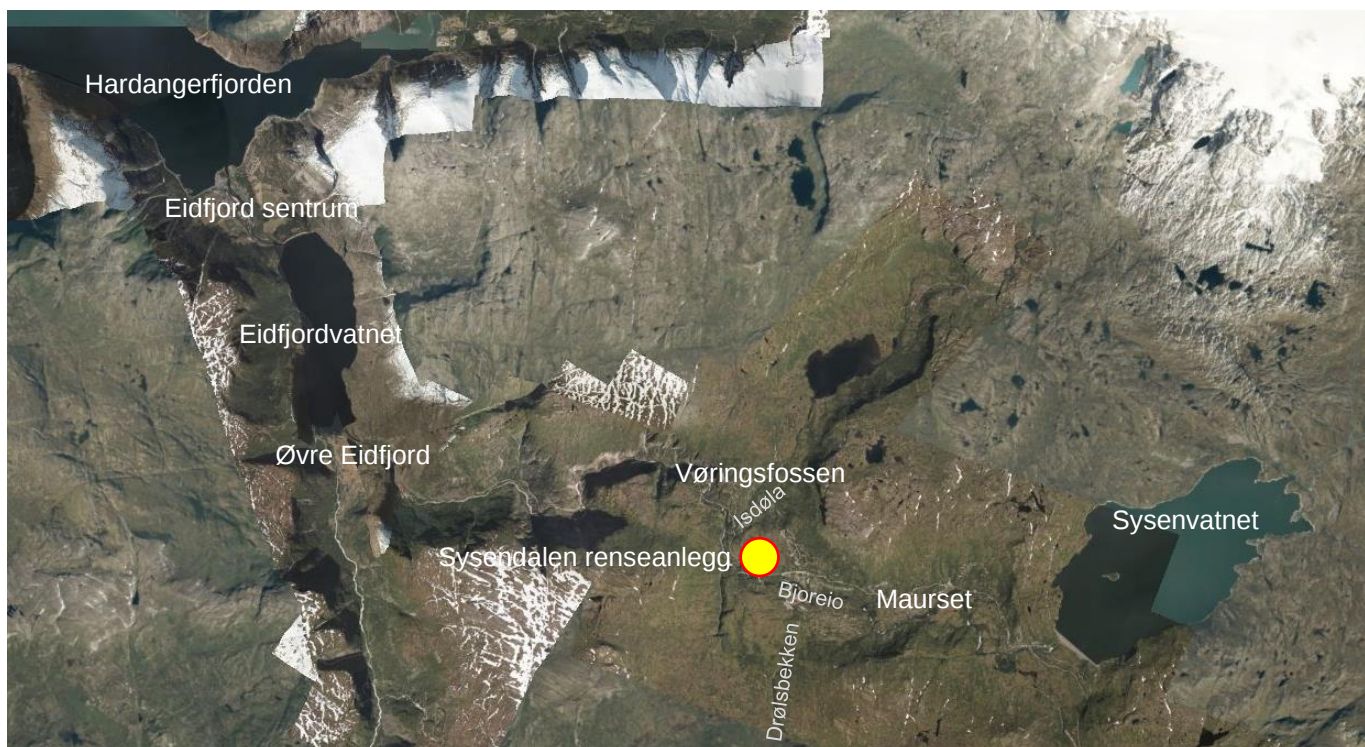
Figur 1 Flyfoto fra norgebilder.no viser plassering av rensesanlegget markert med gul runding med rødt omriss.

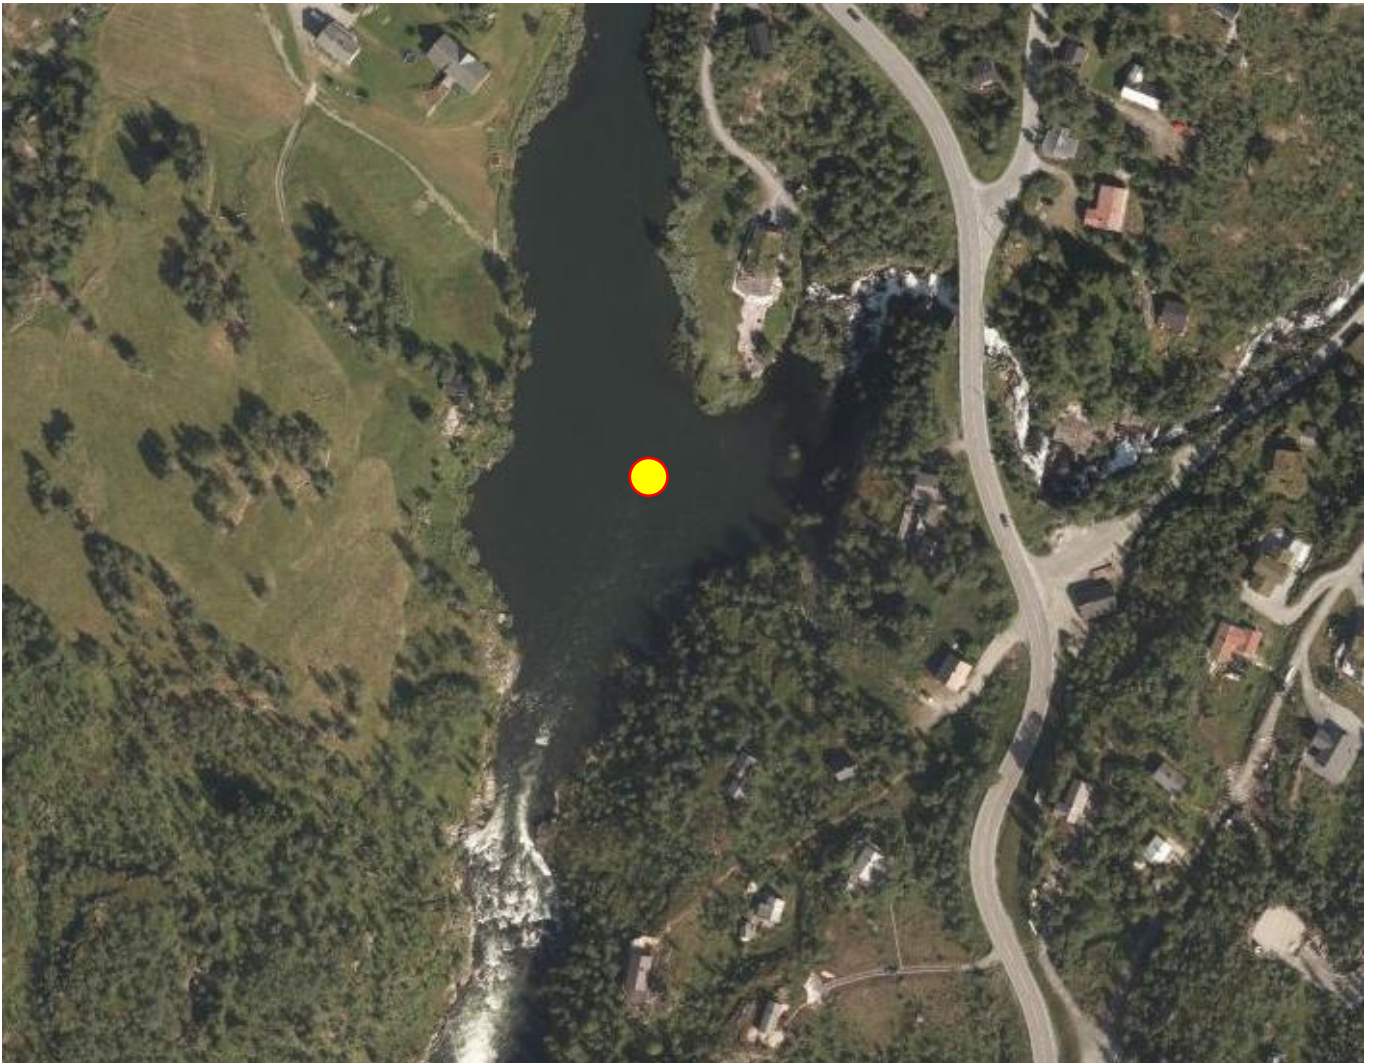
Figur 2 Planlagt utslippspunkt for nytt renseanlegg.

Utslippsstedet er planlagt i sammenløpet mellom Bjoreio og Isdøla (se forsidefoto, og Figur 2). Utslippspunktet er et av få egnede steder med tilstrekkelig vanndybde. Utslippsdybde og utslippsarrangement fastsettes etter bunnkotekartlegging og detaljprosjektering av utslippsarrangementet (egen entreprise, se vedlagt fremdriftsplan).

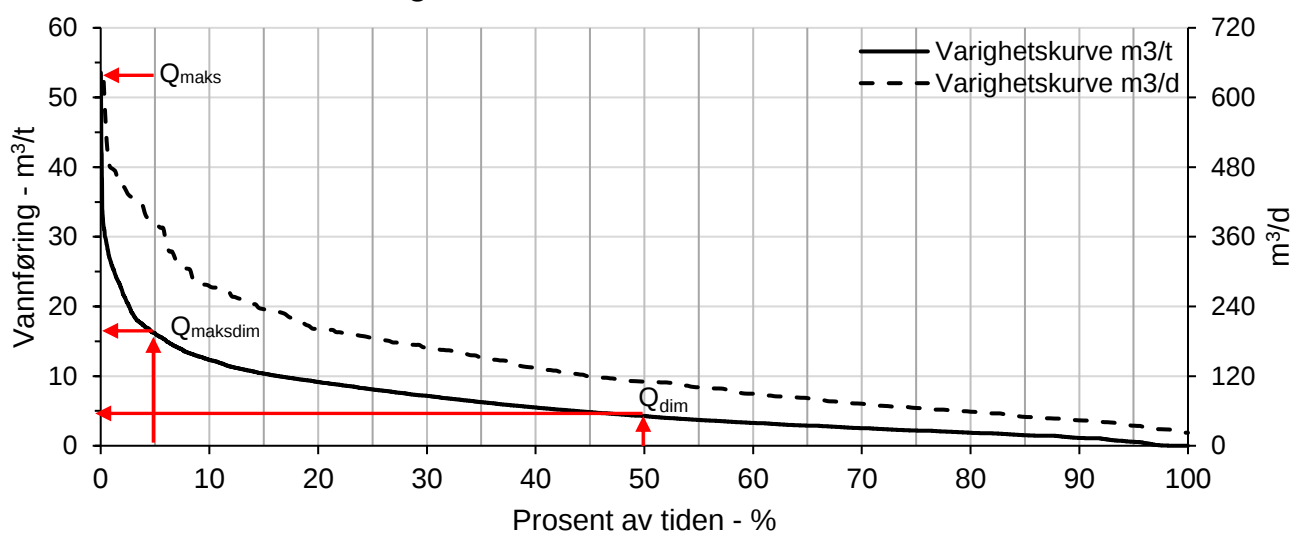
Varighetskurve Liset + Maurset RA

Figur 6 Varighetskurve for de samlede vannmengdene til Liset RA og Maurset RA

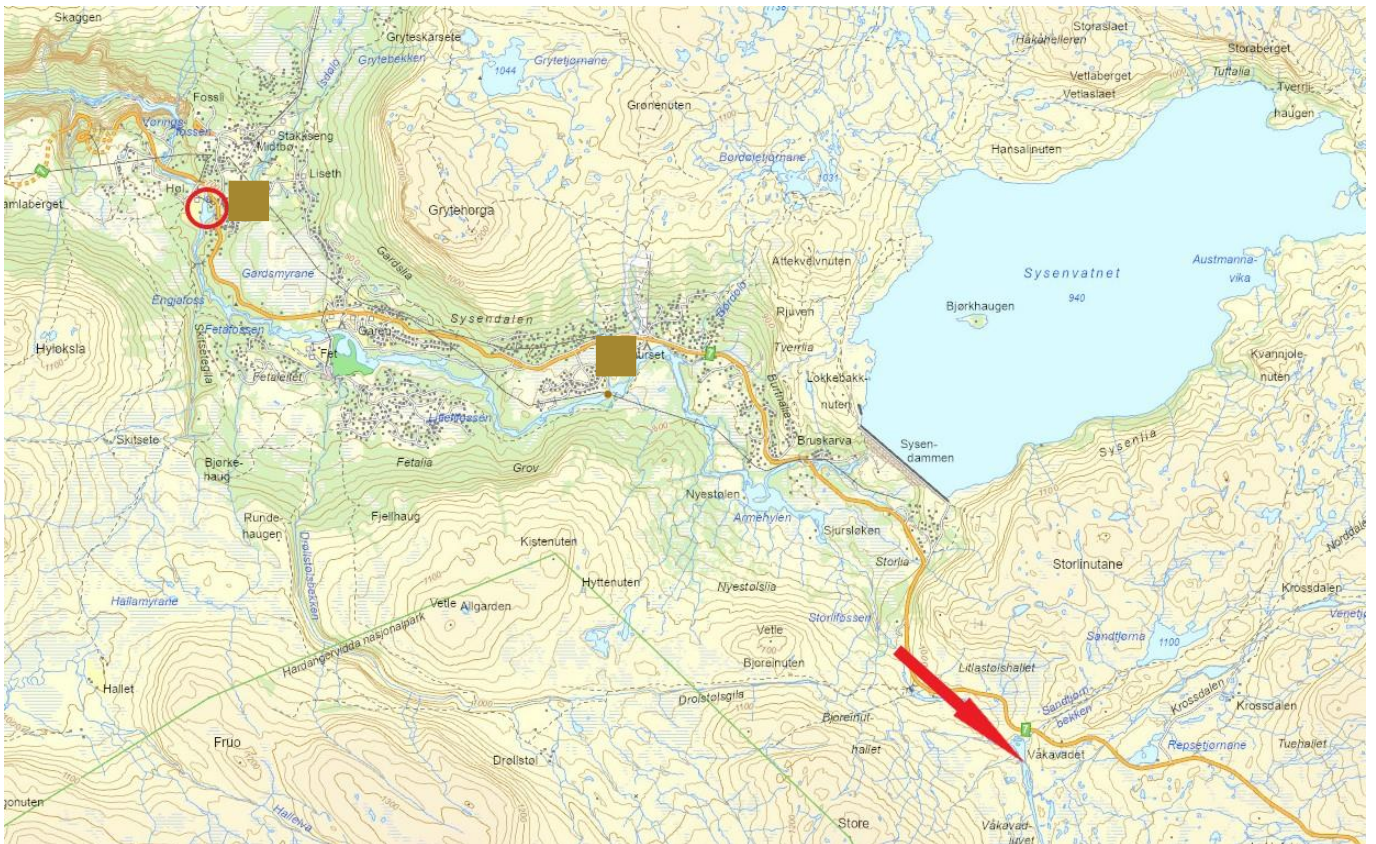
Figur 7: Kartutsnitt fra vannmiljødatabasen hvor målepunktet for vannkjemi i basisovervåkingene i 2018 (NIVA og NINA, 2019) og 2020 (NIVA, 2021) er vist med rød pil, utslippspunkt for nytt renseanlegg er markert med rød sirkel, eksisterende renseanlegg er markert med brune firkanter og eksisterende utslippspunkt er vist med brune sirkler (Miljødirektoratet, u.d.).

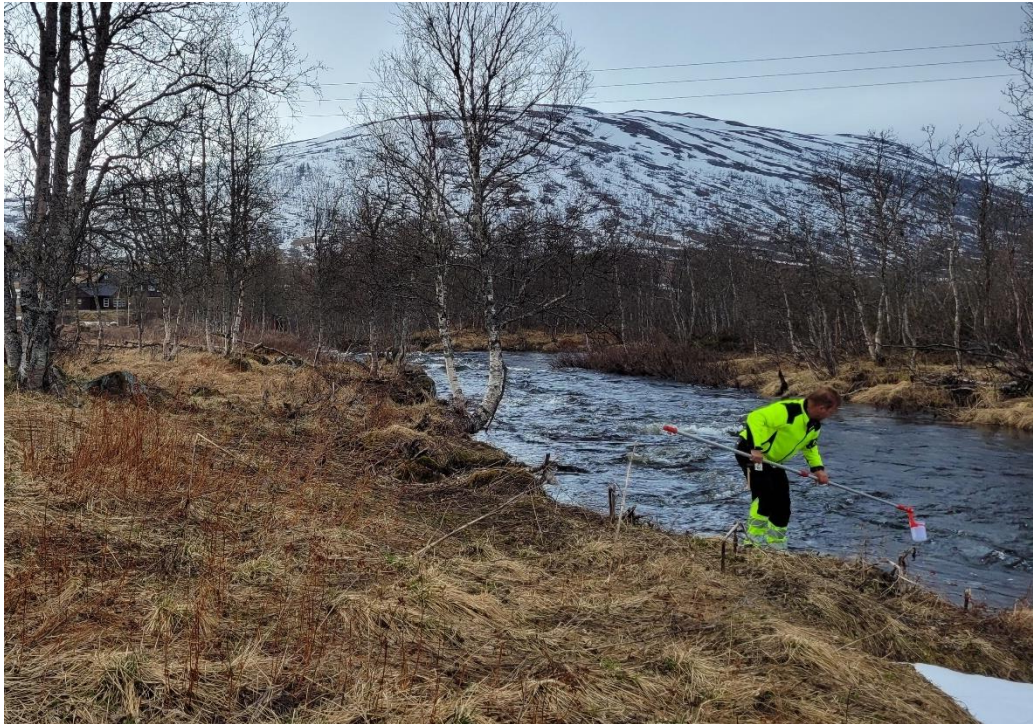
Figur 6. Vannprøvetaking i Isdøla. Foto: L. Esdar, Sweco 2022.

Vannprøver ble innhentet hver måned fra mai til desember 2022 og januar 2023. Vannprøvene er utført av Eidfjord kommune (Figur 6) og analysert av Hardanger Miljøsenster AS. Det ble analysert for de fysiske-kjemiske parameterne total fosfor (tot-P), total nitrogen (tot-N, suspendert stoff (ss)), total organisk karbon (TOC), BOF5, og termotabile koliforme bakterier. I denne rapporten er det resultatene for parameterne tot-P, tot-N, TOC og SS som blir omtalt. Resultatene presenteres som maksimum, gjennomsnitt, og minimum. For parameterne tot-P og tot-N blir også resultatene presentert som EQR og nEQR. Alle vanddata kan sees i vedlegg 3.

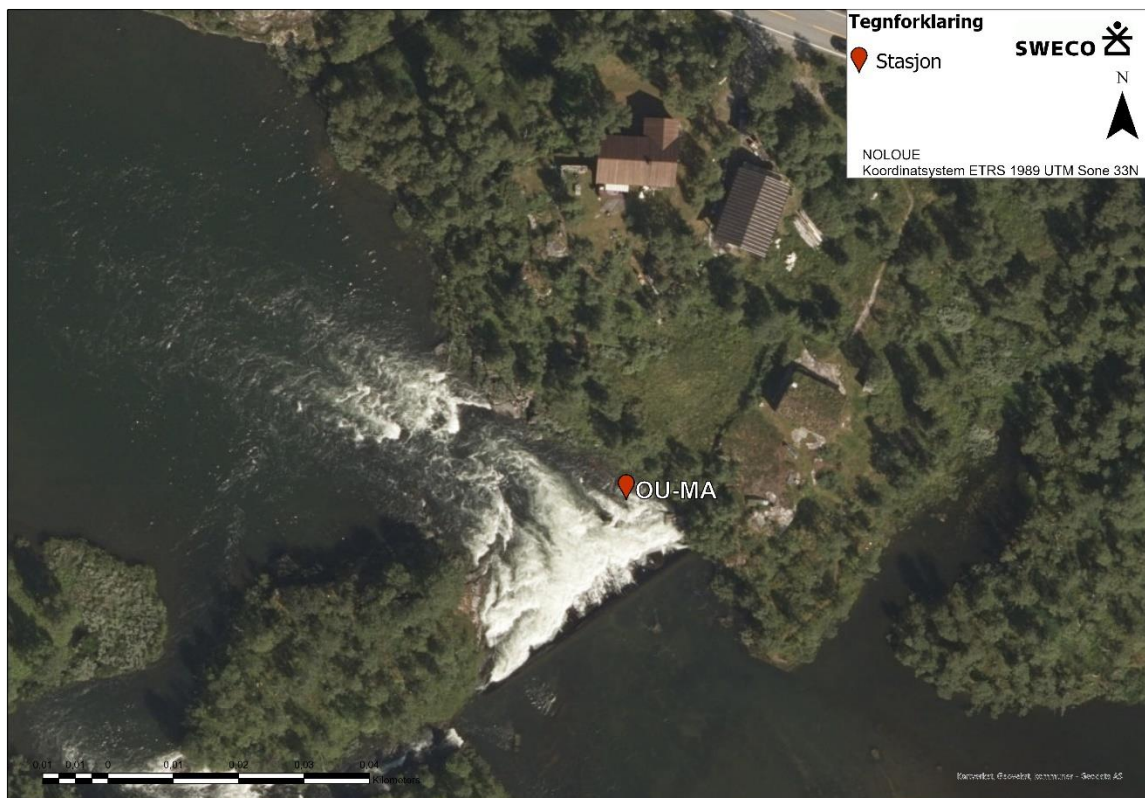
Figur 7. Prøvetakingspunkt i Bjoreio oppstrøms Maurset renseanlegg.

Stasjonen oppstrøms Maurset renseanlegg (OU-MA) befinner seg på nordsiden av Bjoreio ved Hardangervidda 742 (Figur 7). Rett oppstrøms stasjonen er det etablert en betongterskel, som lager et kort strykområde. Substratet på lokaliteten består i hovedsak av grov stein, blokk og fjell i dagen. På befaringsdagen var vannføringen moderat, men relativt høy vannhastighet. Prøvene ble derfor tatt i kanten på nordsiden av elven (Figur 8). Det grove substratet gjorde at det var utfordrende å få nok materialet inn i håven til sparkeprøven.

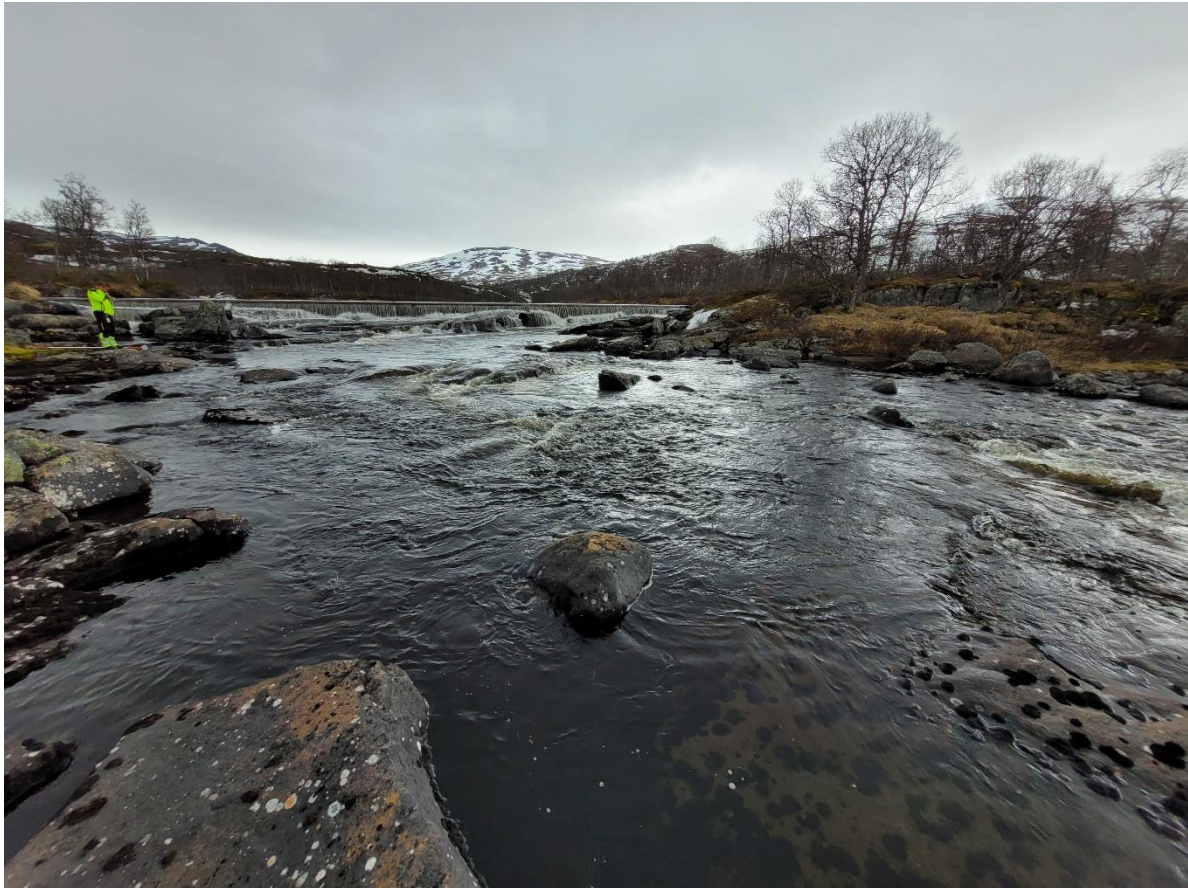
Figur 8. Bjoreio oppstrøms Maurset renseanlegg. Foto: L. Esdar 2022.

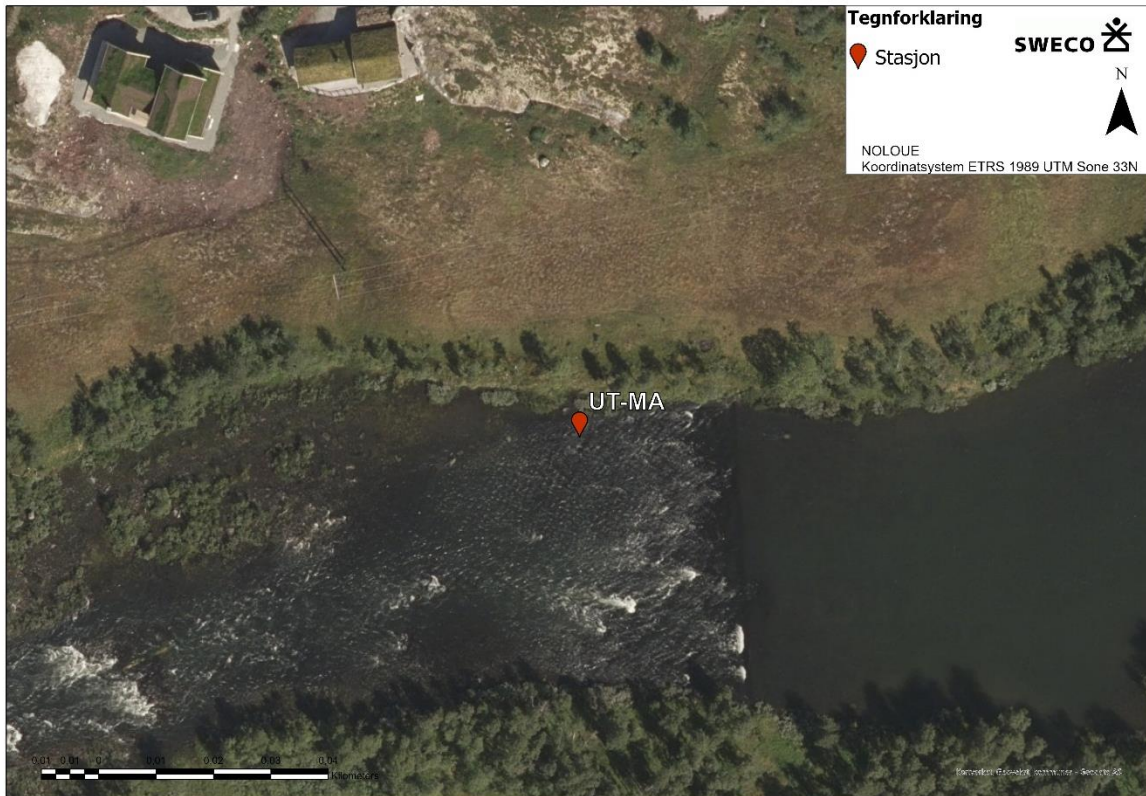
Figur 10. Kart over plassering av stasjon ved utslippspunkt Maurset renseanlegg (UT-MA).

Stasjonen ved utslippspunktet fra Maurset renseanlegg (UT-MA) befinner seg på nordsiden av Bjoreio nedstrøms terskel ved Sjonaleitvegen 75 (Figur 10). Vannføringen var moderat på befaringdagen. Substratet på prøvetakingsstedet består av mosebelagte steiner og blokk. Kantvegetasjonen var intakt langs begge elvebredder. Det ble utelukkende prøvetatt bunndyr på høsten på stasjon UT-MA, og resultatene for bunndyr er derfor kun basert på en prøve.

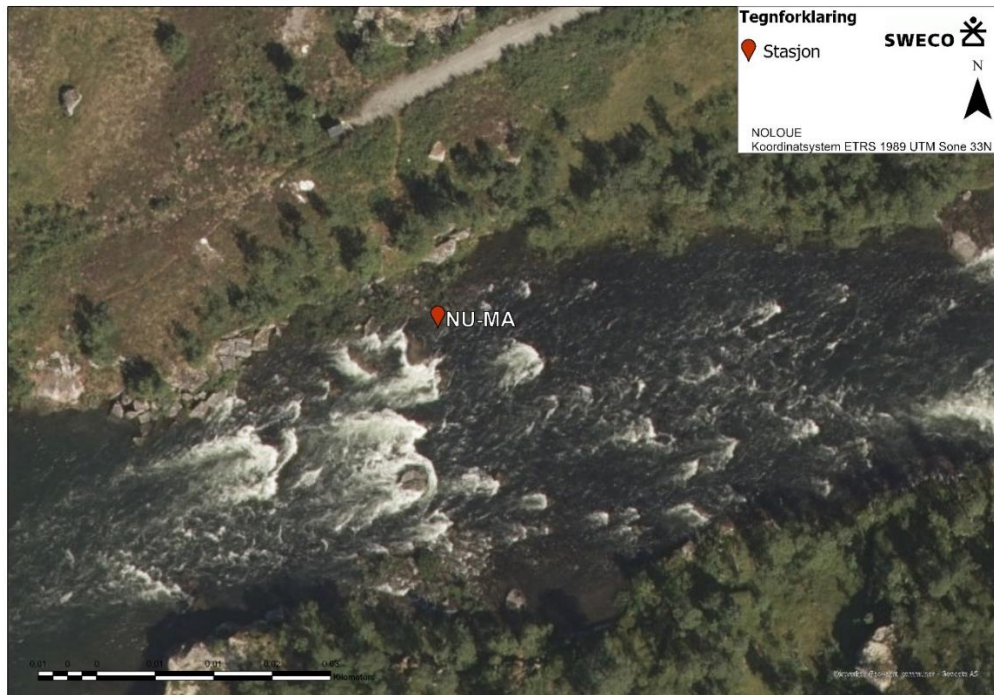
Figur 12. Kart over plassering av stasjon nedstrøms Maurset renseanlegg (NU-MA).

Stasjonen nedstrøms Maurset renseanlegg (NU-MA) er plassert på nordsiden av Bjoreio ved Sjonaleitvegen. Plassering i vist i Figur 12. Substratet er dominert av mosebegrødde steiner, blokk og fjell i dagen. På befaringsdagen var vannføringen moderat, men vannhastigheten var høy (Figur 13). Det grove substratet var utfordrende for sparkeprøvene.

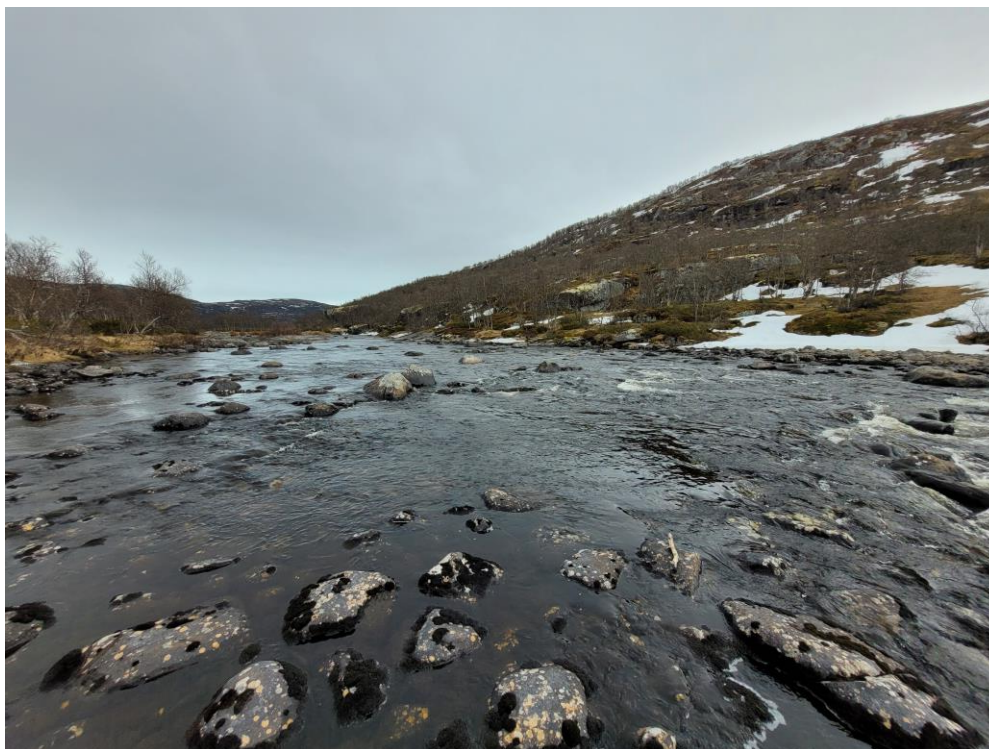
Figur 13. Bilde av stasjon nedstrøms Maurset renseanlegg i Bjoreio sett mot øst. Foto: L. Esdar, Sweco 2022.

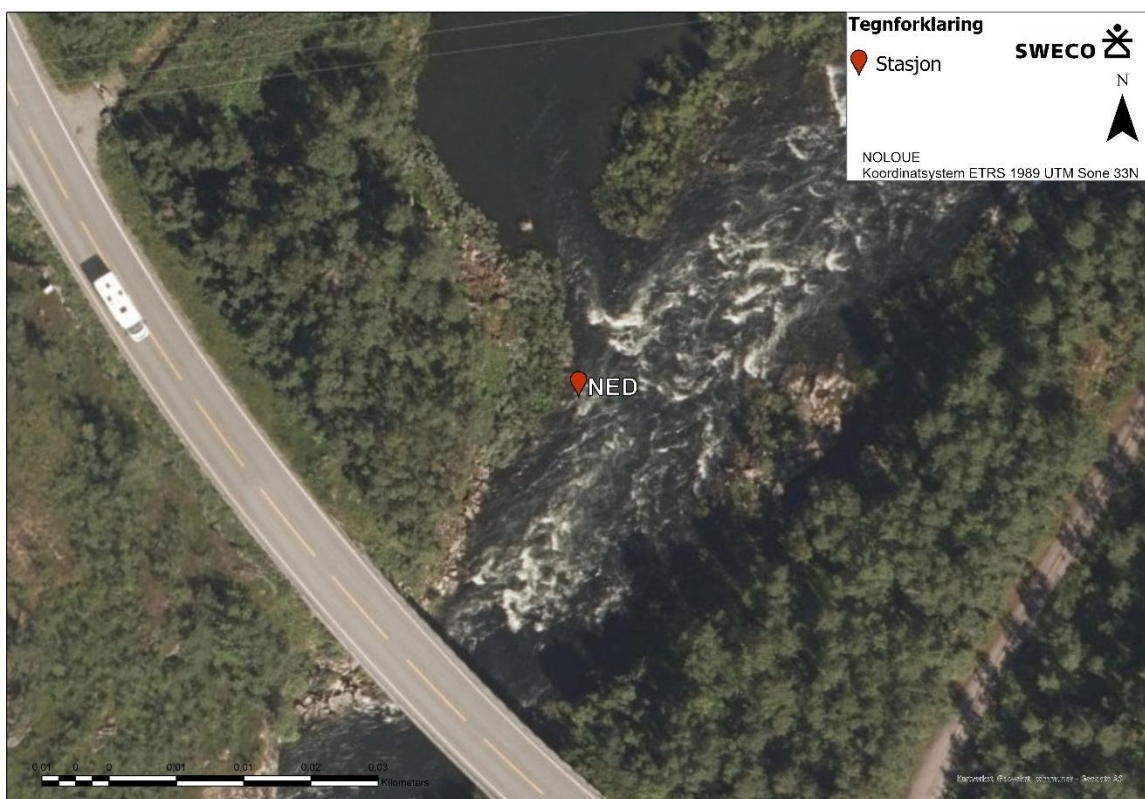
Stasjonen oppstrøms Vøringsfossen (NED) er plassert på vestsiden nedstrøms riksveg 7 bro over Bjoreio (Figur 15). Substratet domineres av stor stein og blokk. Vannføringen var høy på befaringsdagen. Det var mindre ideelle forhold for prøvetaking av bunndyr og begroingsalger på stasjonen. Dette kan føre til noe usikkerhet i dataene.

Figur 15. Plassering av stasjonen oppstrøms Vøringsfossen (NED) i Bjoreio.

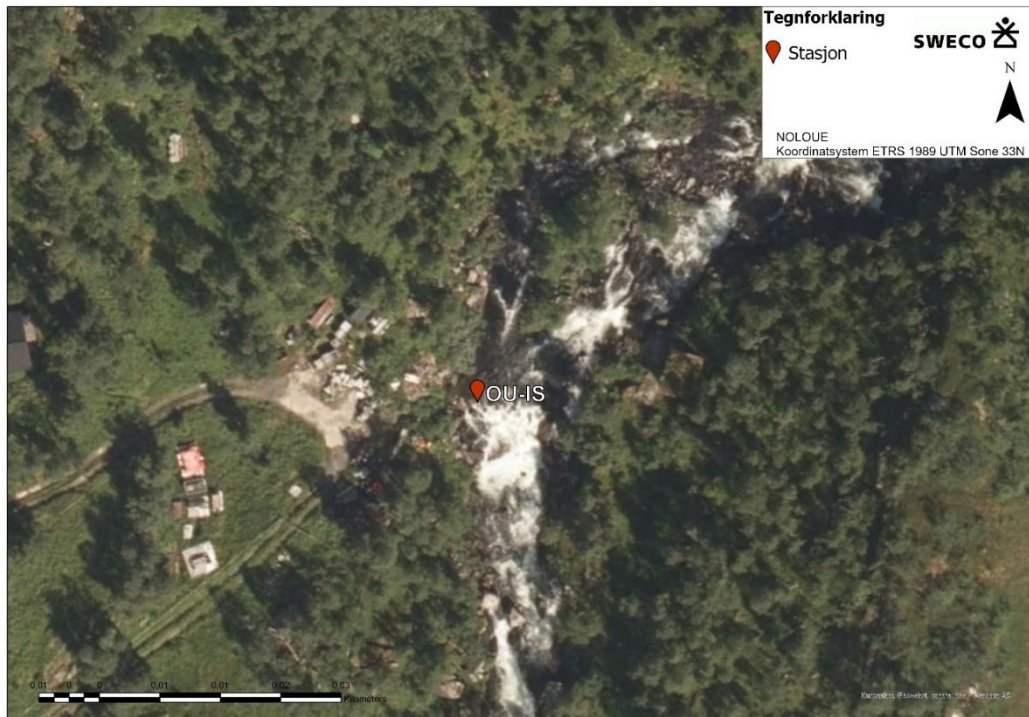
Stasjonen oppstrøms Isdøla renseanlegg (OU-IS) er plassert ved Isdalsvegen 216 på vestsiden av Isdøla (Figur 17). På våren var vannføringen for høy til at det var forsvarlig å ta prøver av bunndyr. Det ble derfor kun tatt prøver på høsten. Substratet domineres av steiner og blokk. Det ble observert store mengder av alger på prøvetakingsstedet (Figur 18).

Figur 17. Plassering av stasjon oppstrøms Isdøla renseanlegg.

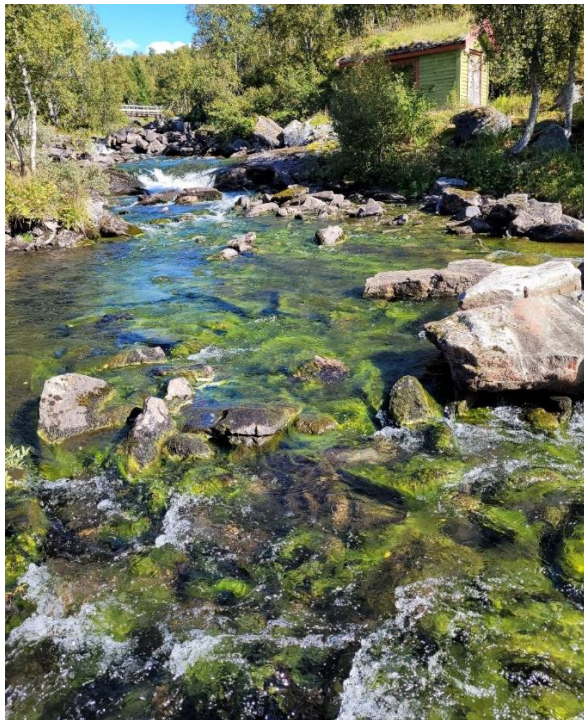
Figur 18. Isdøla oppstrøms renseanlegg (OU-IS). Store algeforekomster er tydelig i bilde. Foto: L. Esdar, Sweco 2022.

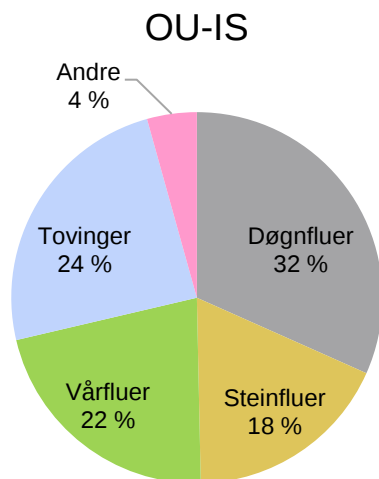
Det ble registrert totalt 11 EPT arter på stasjonen oppstrøms Isdøla renseanlegg som tilsvarer en lav artsdiversitet. Bunndyrgruppen døgnfluer var den mest tallrike etterfulgt av gruppen tovinger. Det ble registrert flest individ av døgnfluefamilien Baetidae, etterfulgt av vårfluefamilien Hydroptilidae. Begge familier er tolerante ovenfor eutrofiering/ organisk belastning. Døgnfluefamilien Baetidae er svært forsuringssensitiv, og det høye antallet individer innenfor denne familien tyder på liten grad av forsurening (Figur 19).

Figur 19. Artssammensetning av bunndyr på stasjonen oppstrøms Isdøla renseanlegg (OU-IS).

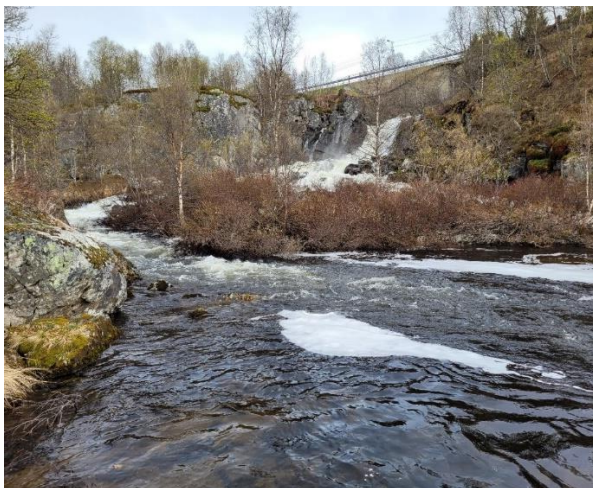
Figur 21. Stasjon nedstrøms Isdøla renseanlegg på våren ved Hardangervidda 1080. Foto: L. Esdar, Sweco 2022.

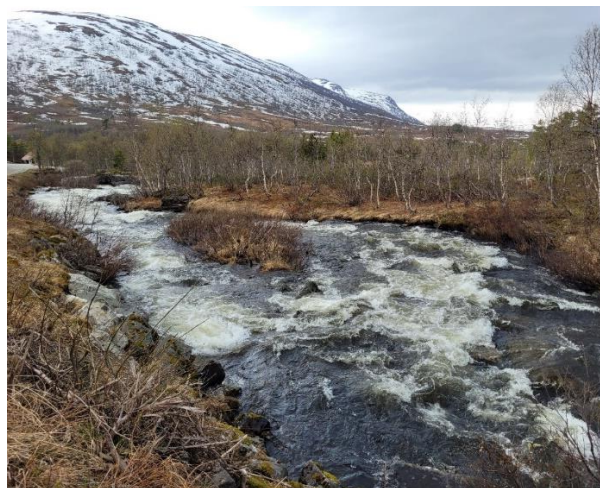
Figur 22. Stasjon nedstrøms Isdøla renseanlegg på høsten langs Listevegen. Foto: L. Esdar, 2022.

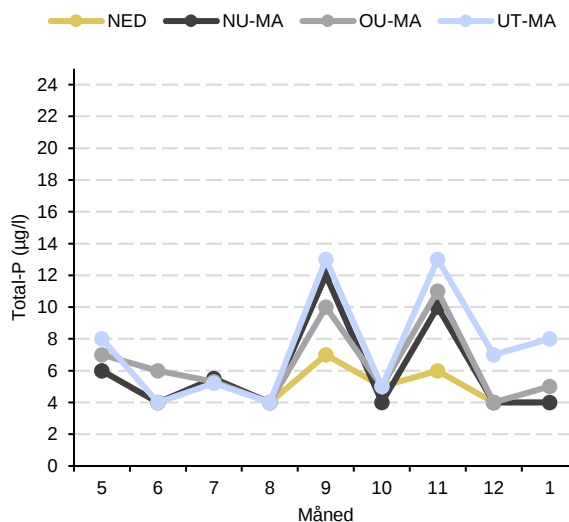
De månedlige vannprøvene viser en økning i konsentrasjonen av total-fosfor (Figur 25), total-nitrogen (Figur 26) og TOC (Figur 27) mot slutten av året. Konsentrasjonen av total fosfor øker kraftig i september og i november for alle stasjoner. Stasjonene «utslippspunkt Maurset renseanlegg (UT-MA)» og «nedstrøms Maurset renseanlegg (NU-MA)» har en høyere økning sammenlignet med stasjonen «oppstrøms Maurset renseanlegg (OU-MA)» og stasjonen «oppstrøms Vøringsfossen (NED)». For total nitrogen skjer det en kraftig økning i konsentrasjon i september og oktober for stasjonene oppstrøms og nedstrøms Maurset renseanlegg. For stasjonen utslippspunkt Maurset renseanlegg skjer det en økning av total nitrogen fra september til november, før verdiene avtar fra desember til januar.

Figur 25. Innhold av total-fosfor fra mai 2022 til januar 2023 målt på stasjoner.

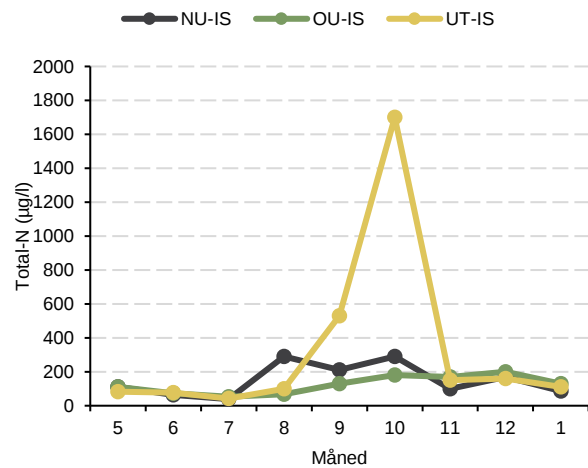
Figur 29. Innhold av total-nitrogen fra mai 2022 til januar 2023 målt på stasjoner i Isdøla.

Resultatene fra de månedlige vannprøvene viser en kraftig økning i total fosfor (Figur 28), total nitrogen (Figur 29) og TOC (Figur 30) for stasjon «utslippspunkt Isdøla renseanlegg (UT-IS)». Stasjonen nedstrøms Isdøla renseanlegg har noe høyere innhold av total-fosfor, total nitrogen og TOC sammenlignet med stasjonen oppstrøms Isdøla renseanlegg. Sysendalen er et populært vintersted og det er mange hytter i område som benyttes vinterstid. Den høye toppen for stasjonen UT-IS på høsten kan forklares av økt aktivitet på hyttene i området.

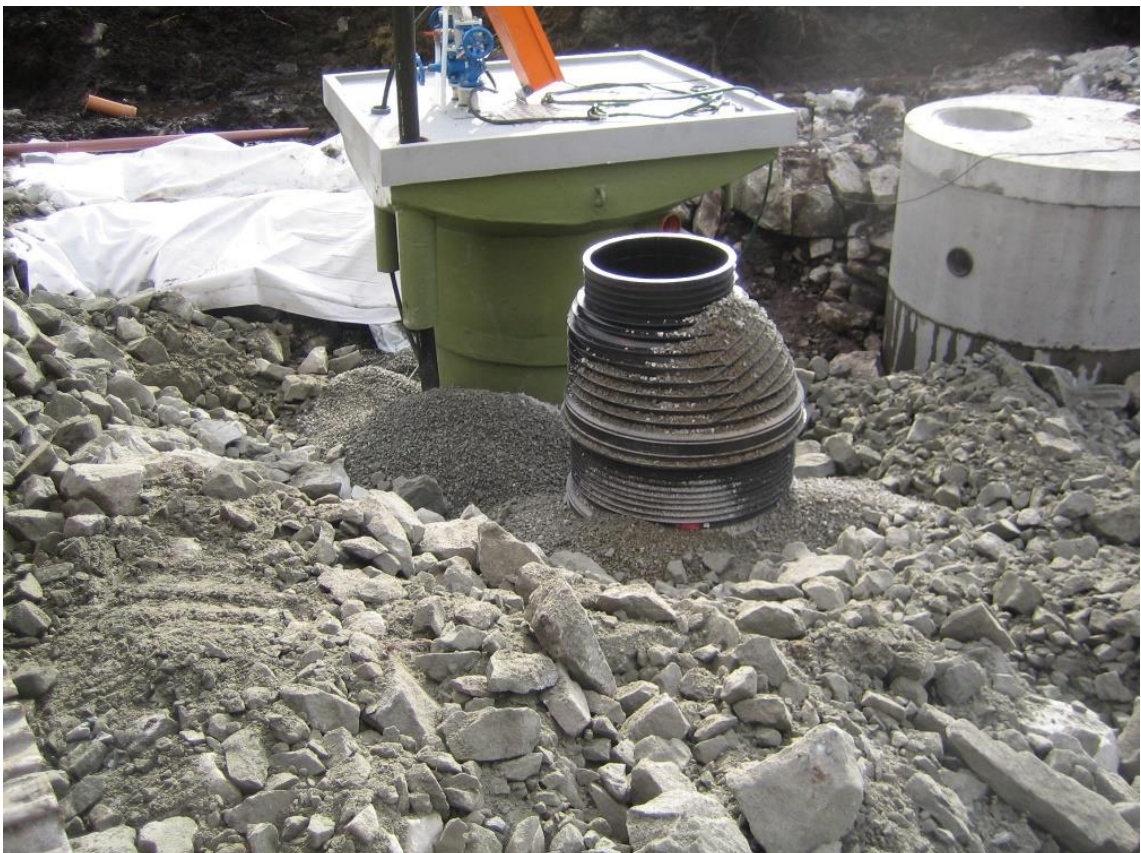
Figur 3 P5 Tverrli pumpestasjon under bygging. Pumpestasjonen er en typisk/standard pumpestasjon med overløpstank i Sysendalen.

Foruten to pumpestasjoner, har pumpestasjonene overløp til tett tank som igjen ikke har overløp. Det innebærer at det må komme kloakk opp av kumlokk dersom det skal skje overløp på ledningsnettet i Sysendalen.

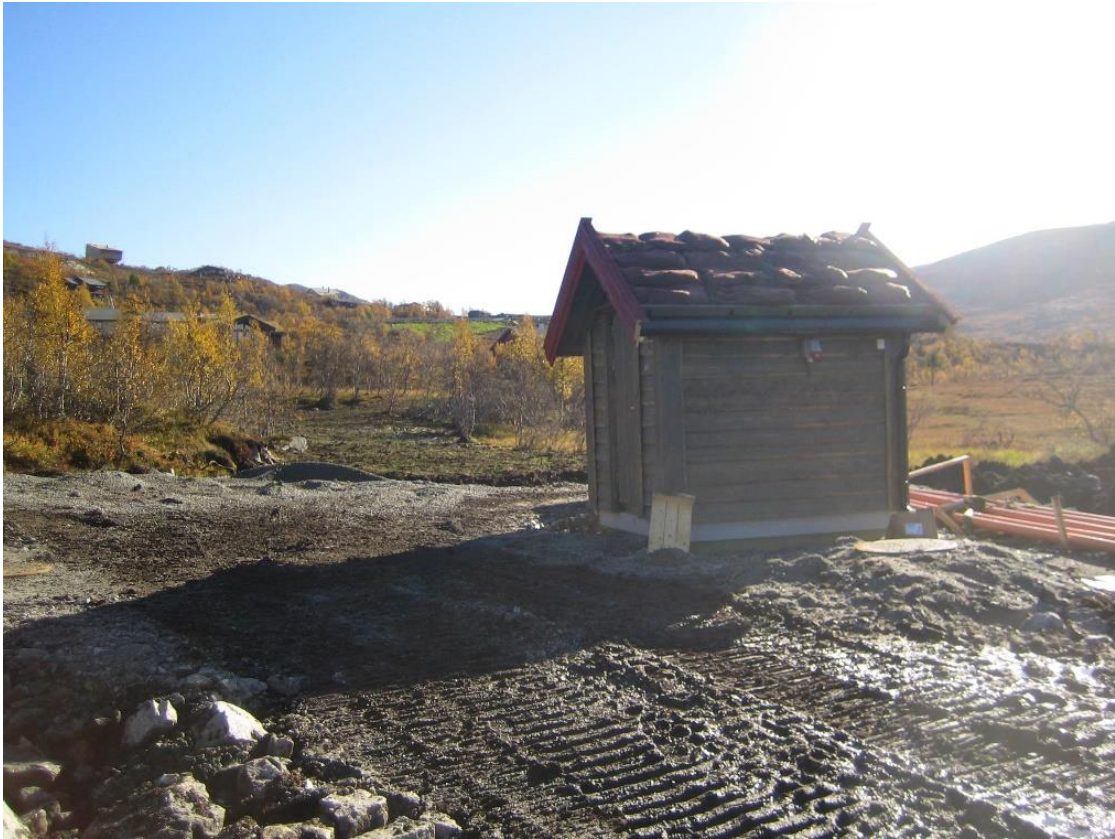
Figur 4 P5 Tverrli pumpe­stasjon etter bygging. Pumpe­stasjonen er en typisk/standard pumpe­stasjon med overløpstank i Sysendalen.

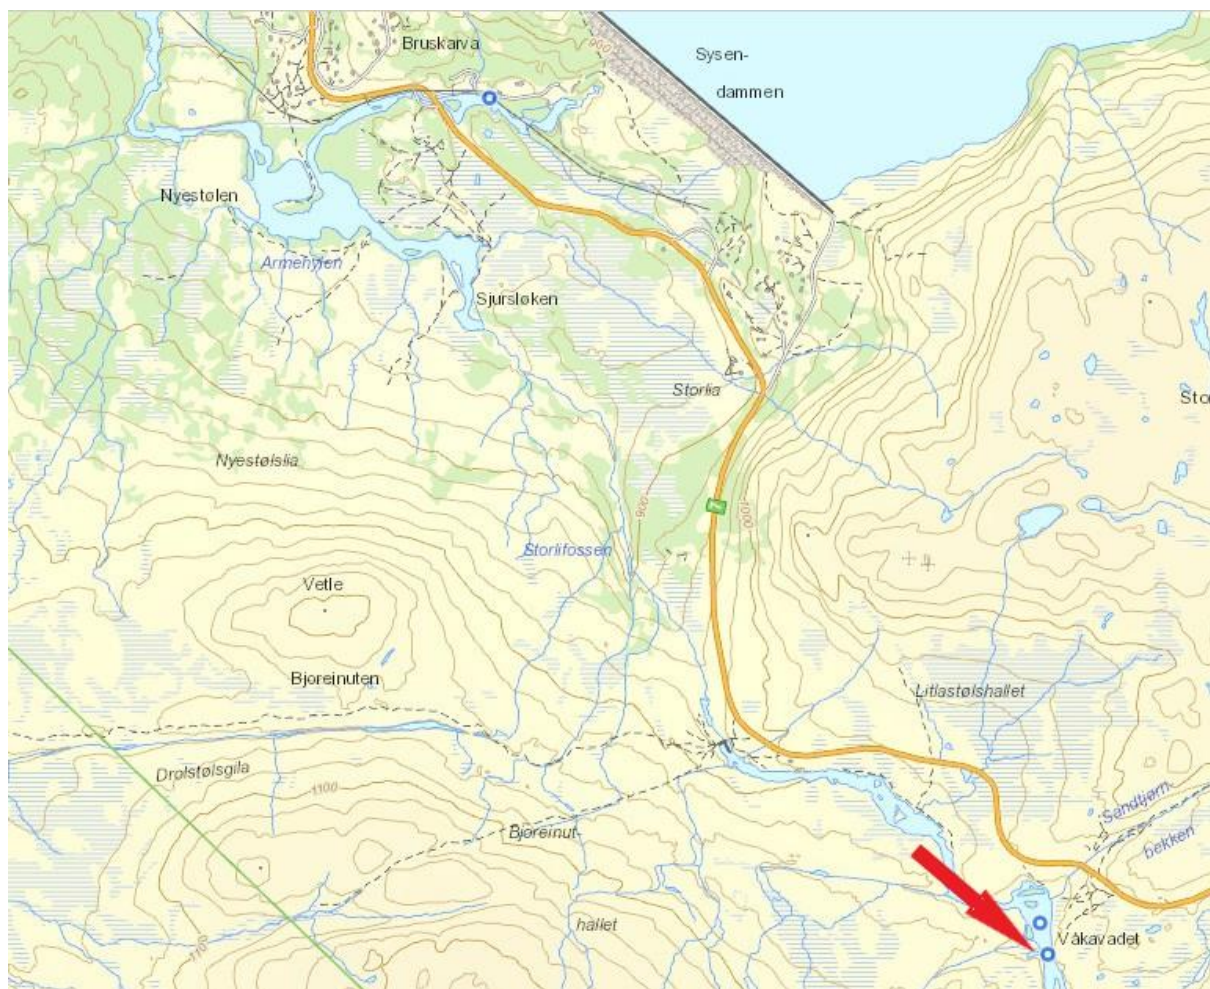
Figur 7: Kartutsnitt fra vannmiljødatabasen hvor målepunktet for vannkjemi i basisovervåkingene i 2018 [2] og 2020 [3] er vist med rød pil.

Miljøtilstanden i Bjoreio har også blitt overvåket ved Våkavadet, oppstrøms samløpet med strømmen fra den regulerte Sysendammen, og dermed også oppstrøms renseanleggene i Sysendalen, i forbindelse med overvåking av referanseelver iht. vannforskriften i 2018 utført av NIVA og NINA [2]. Prøvepunktet er vist i Figur 7. Overvåkingen viste svært god tilstand med tanke på eutrofiering for påvekstalgene og vannkjemien (fosfor), mens bunndyrindeksen for organisk belastning viste moderat tilstand [2]. Tilsvarende overvåking ble også gjort i 2020, og også da viste påvekstalgene og vannkjemien svært god tilstand mht. eutrofiering [3]. Bunndyrindeksen (ASPT) viste moderat tilstand i 2018 og 2020, men det er noe usikkerhet forbundet med denne parameteren, bl.a. ble prøven tatt nedstrøms påvirkning fra regulering [3].
