## Søknad om tillatelse til mellomlagring av spillolje på tanker

Østbø as søker om en tidsbegrenset tillatelse på 3 år- til 01.07.2024- til å mellomlagre inntil 120 m3 med spillolje på 3 stk lagertanker a 40 m3 som ligger på g.nr 95/br.nr 1 i Rana kommune.  
(Røsvollheia/Langvassheia).

Tilstandsrapport trinn 2- Langvasseia Tankanlegg

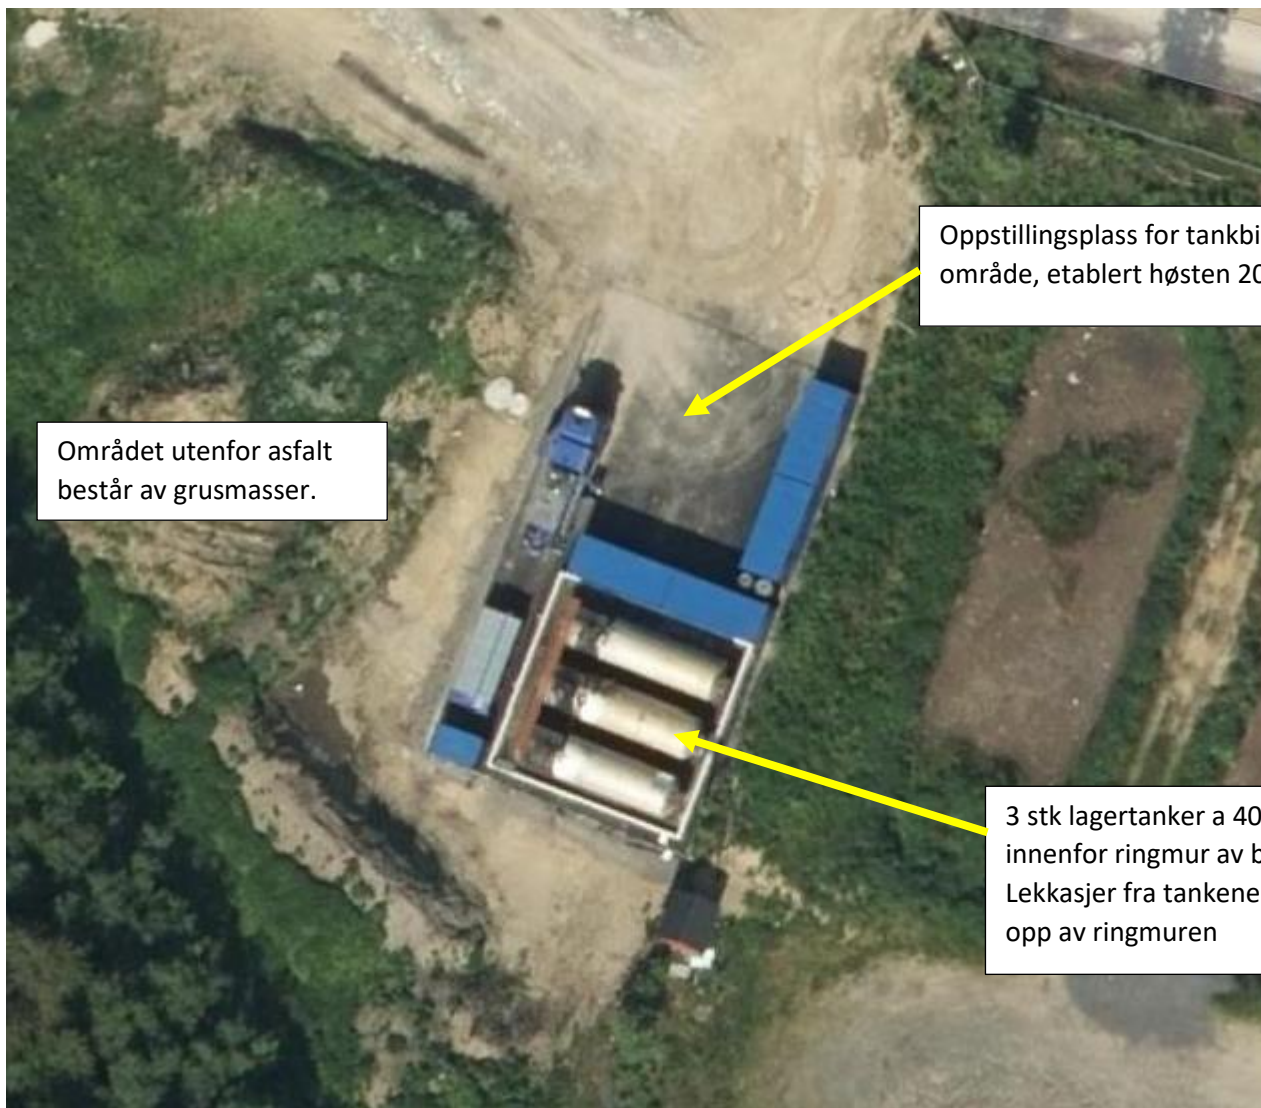
Området utenfor asfalt består av grusmasser.

Oppstillingsplass for tankbil, asfaltert område, etablert høsten 2018

3 stk lagertanker a 40 m3 som står innenfor ringmur av betong. Lekkasje fra tankene vil bli fanget opp av ringmuren

- Området ble etablert høsten 2018, på det tidligere slamdeponiet til HAF
- Tankene er liggende isolerte ståltanker, sist kontrollert 03.11.2020. Tidligere brukt til lagring av bitumen (råvare til asfalt).
- Utslipp til vann – nærmeste resipient er Langvassåga som ligger ca 550 meter sør/sørøst fra anlegget (i luftlinje)
- Uhell under fylling eller tømming av tankene, eks slangebrudd kan medføre et mindre utslipp av olje, < 50 liter.
- Utslipp etter uhell vil raskt bli samlet opp før det renner utenfor det faste dekket og ned i grusen.
- All håndtering av oljeproduktene skjer med operatører som har dokumentert relevant opplæring.
- Instruks for denne type er utarbeidet og implementert.
- Miljørisikoanalyse skal gjennomføres så snart som mulig etter at anlegget tas i bruk.

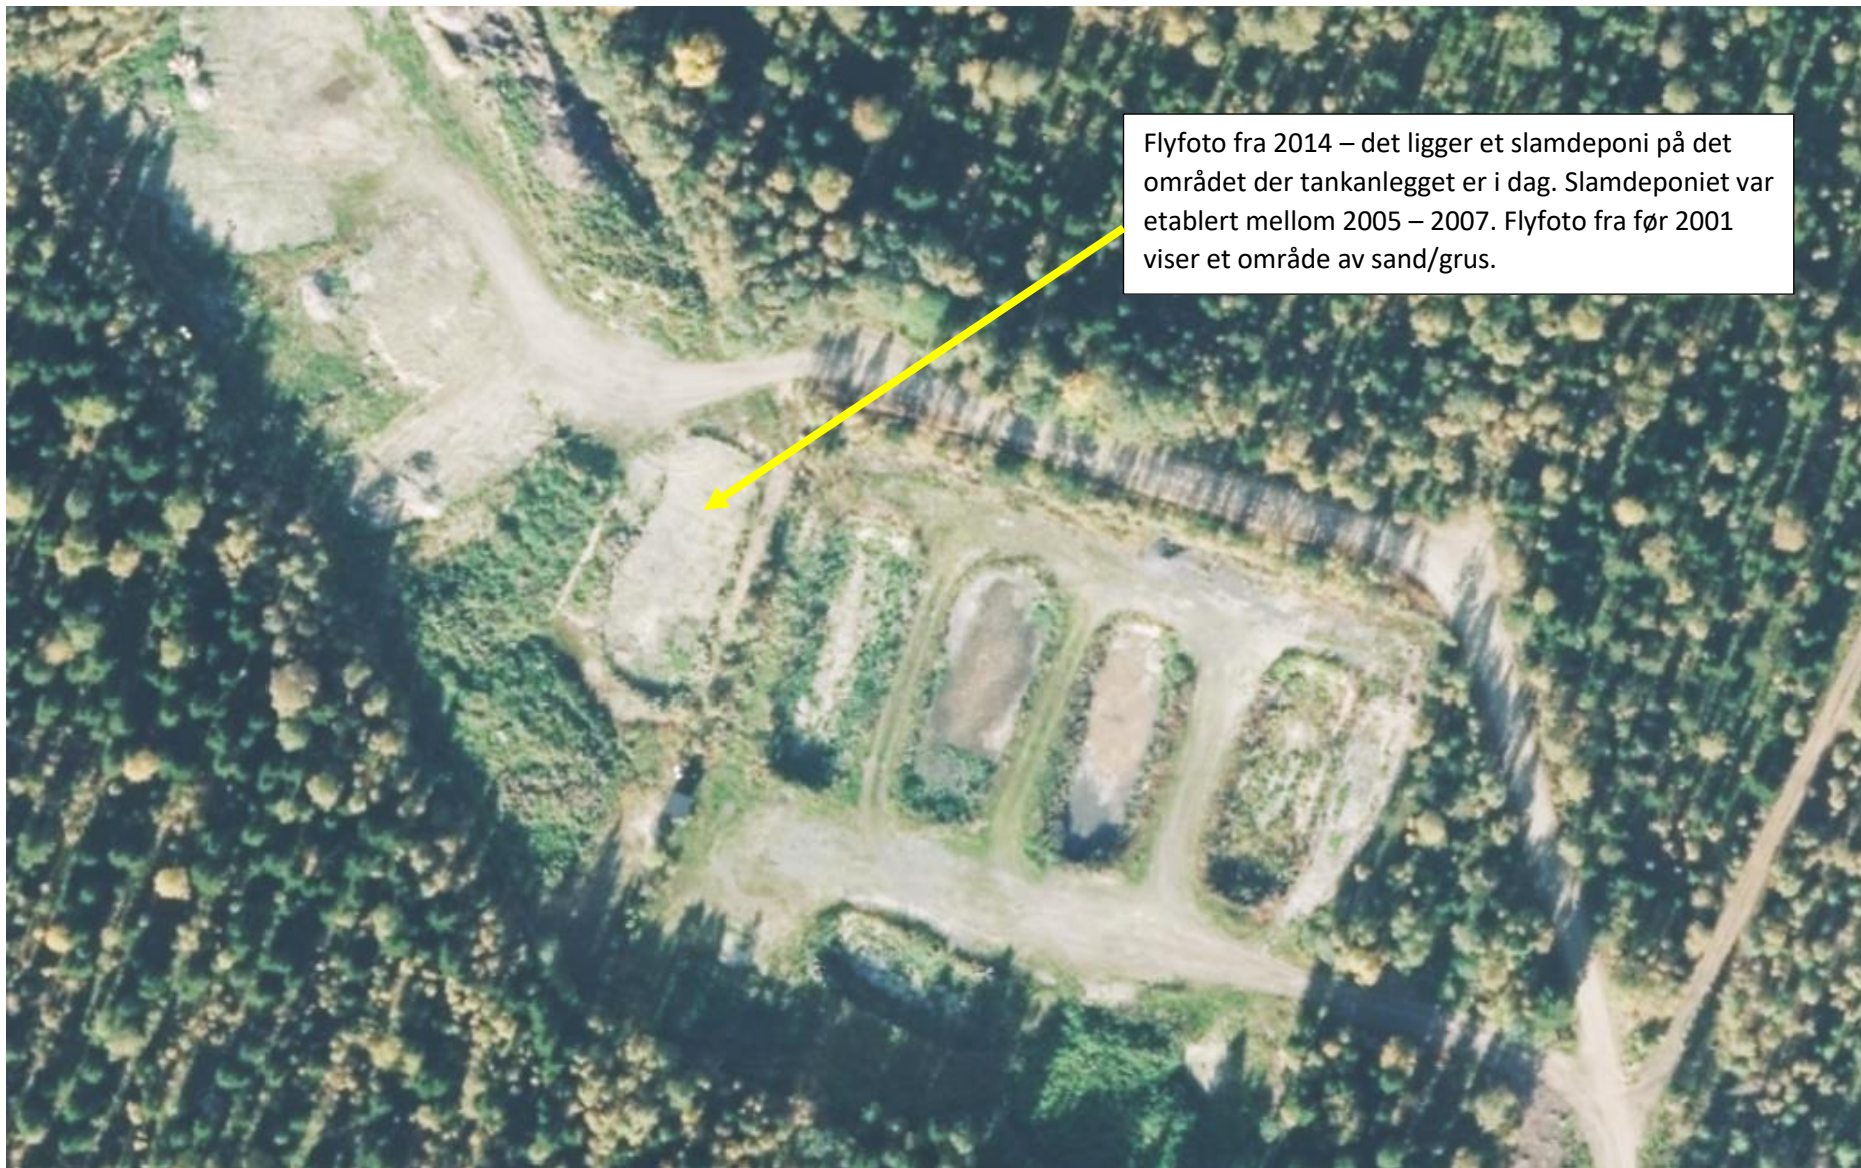
Flyfoto fra 2014 – det ligger et slamdeponi på det området der tankanlegget er i dag. Slamdeponiet var etablert mellom 2005 – 2007. Flyfoto fra før 2001 viser et område av sand/grus.

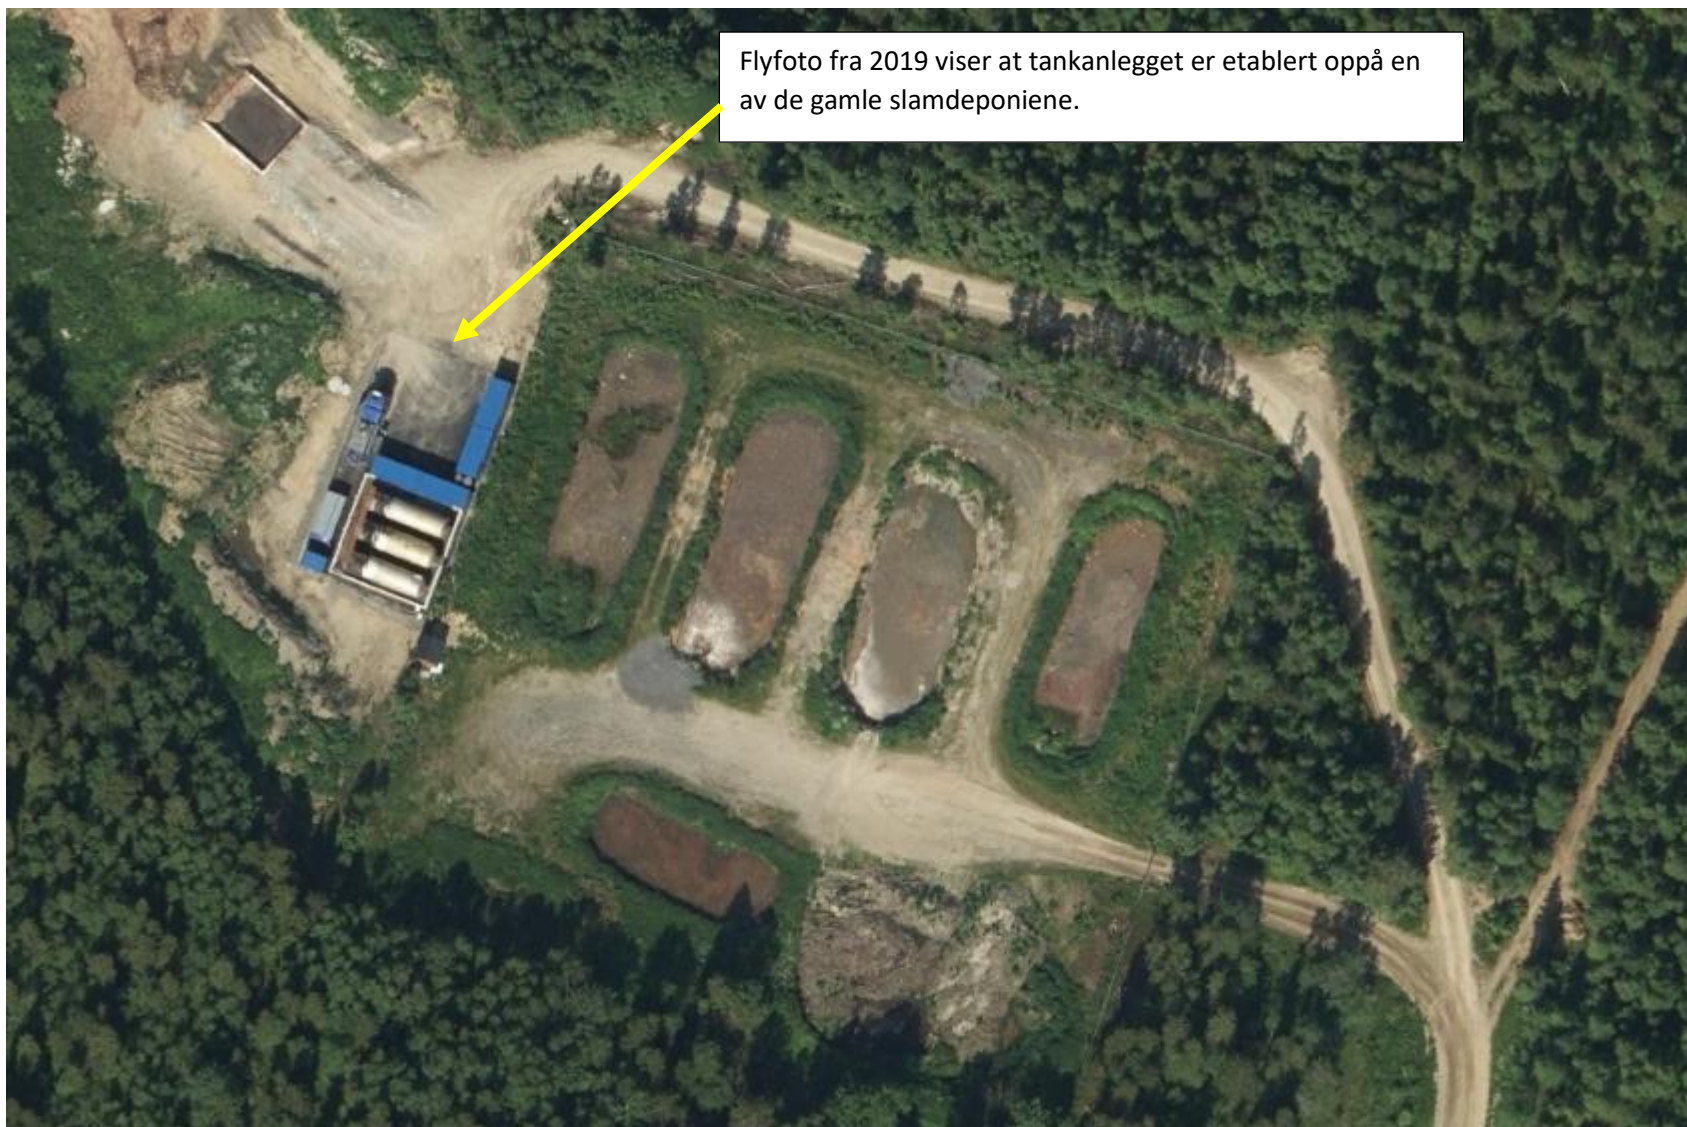
Flyfoto fra 2019 viser at tankanlegget er etablert oppå en av de gamle slamdeponiene.
