# Søknad om tillatelse til deponi for rene masser

## Prosjekt E6 Ranheim - Værnes

Søknad om tillatelse til etablering av deponi M12,  
Malvik kommune

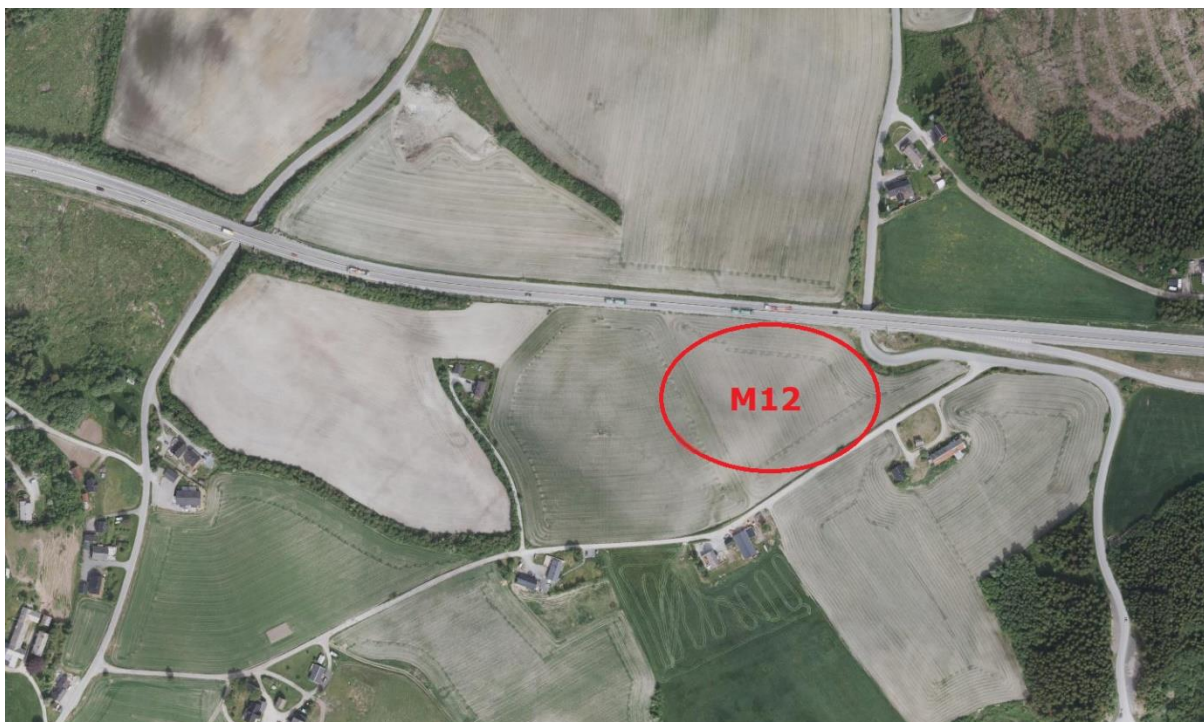
**Figur 2: Terreng og vassdrag ved deponi M12 (omtrentlig plassering er markert med rødt). Kilde: norgebilder.no [3]**

**Figur 2** viser at M12 er planlagt på eksisterende dyrket mark. Nærmeste vannresipient er Sagelva, som ligger om lag 325 m unna, som vist i **Figur 1** [2]. Deponiet er planlagt om lag 110 moh, i en slak skråning ned mot E6. Det er en forsenkning i terrenget gjennom deponiområdet ned mot undergangen til Hasetvegen under E6. På sydsiden av Hasetvegen er det en brattere skråning ned mot Sagelva.
