## **E18 Lysaker-Ramstadsletta. Søknad om tillatelse iht. 3.kap. §11 Lov om vern mot forurensning og om avfall (forurensningsloven) for utslipp fra veganlegg langs E18 Lysaker-Ramstadsletta i driftsfasen.**

Forundersøkelser av vannkjemi og biologiske kvalitetselementer 2018

Marine forundersøkelser

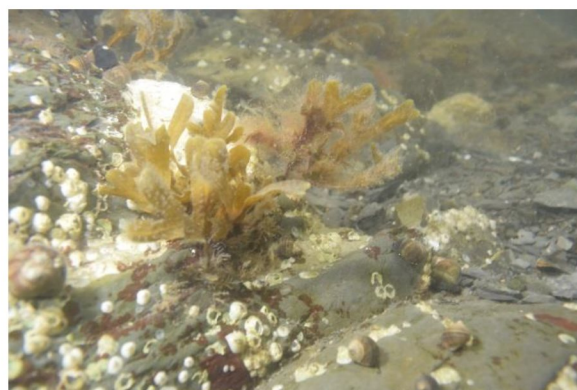
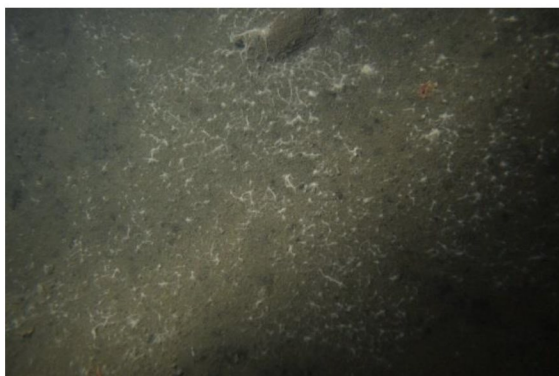
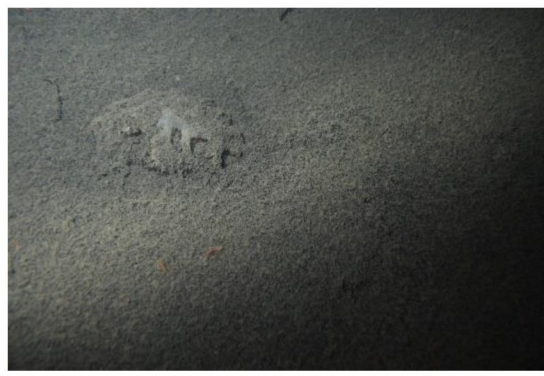
Figur 16: Bilder fra dykkerundersøkelse 2017 ved Borøya. De øverste bildene er fra en meters dyp og viser til venstre store ansamlinger av vanlig nettsnegl og til høyre, spredte algeforekomster på samme dyp. De to nederste bildene viser bakteriematte og livløs mudderbunn på 17 m dyp.

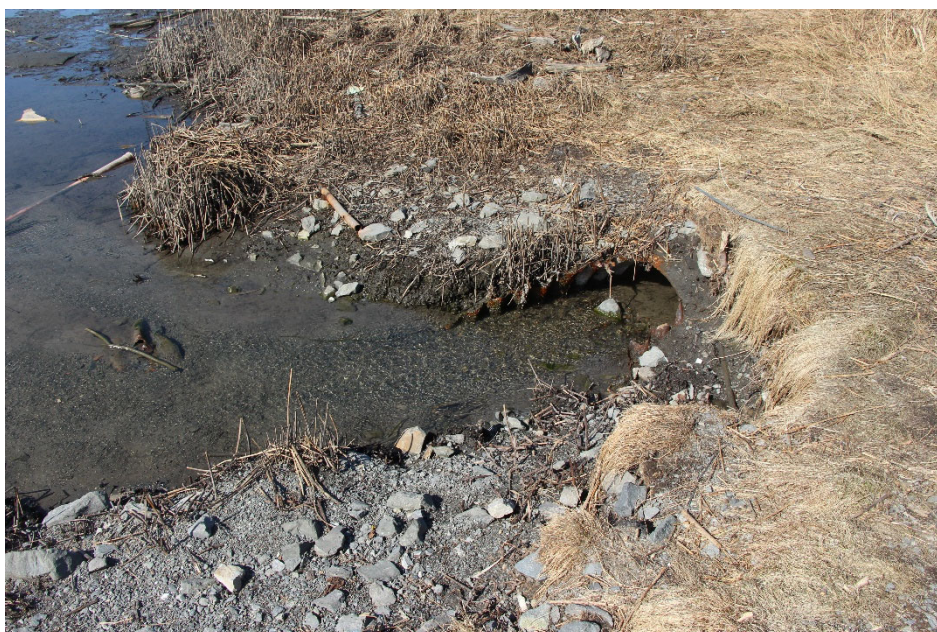
#### **SOL-01**

Relativt klart vann og lav vannføring ved prøvetaking.

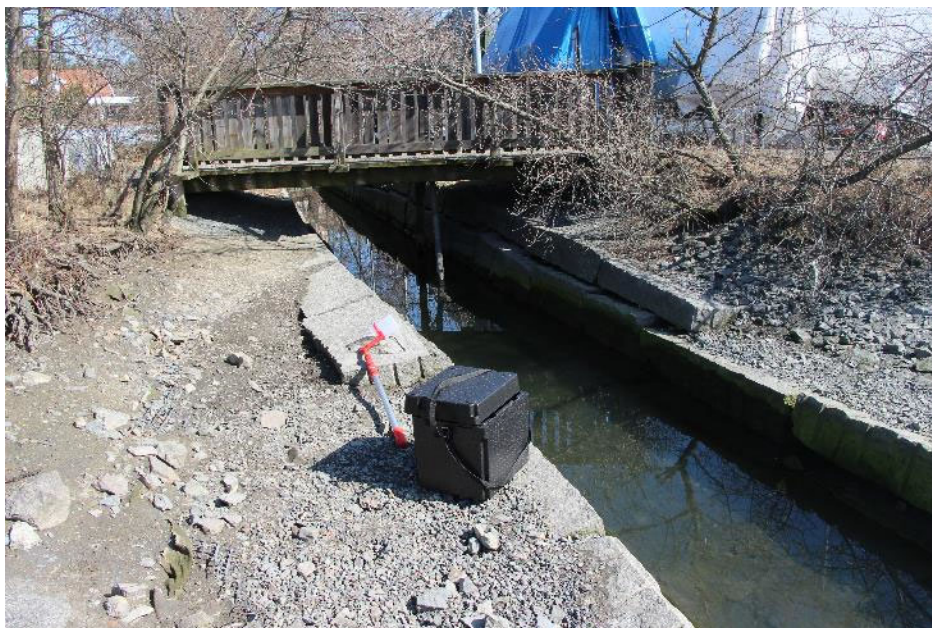
### SOL-02

Anleggskanal med sakteflytende laminær strøm. Muddebunn.

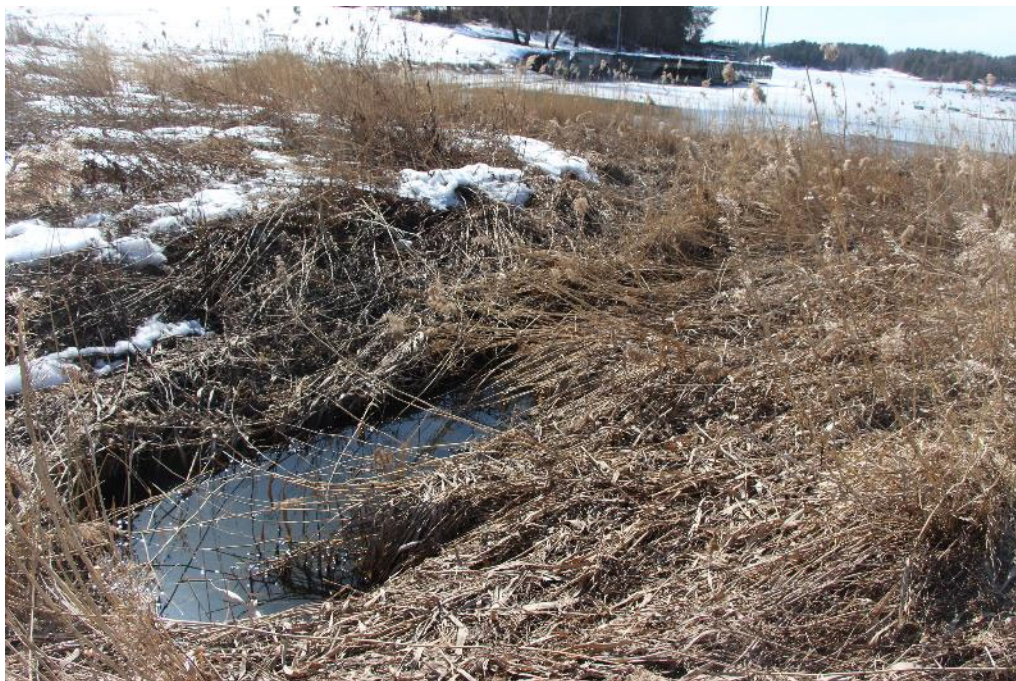
### SOL-03

Utløp av rør som samles i en dam før utløp til bukten. Stillestående, mudderbunn, ikke ideell for prøvetaking.

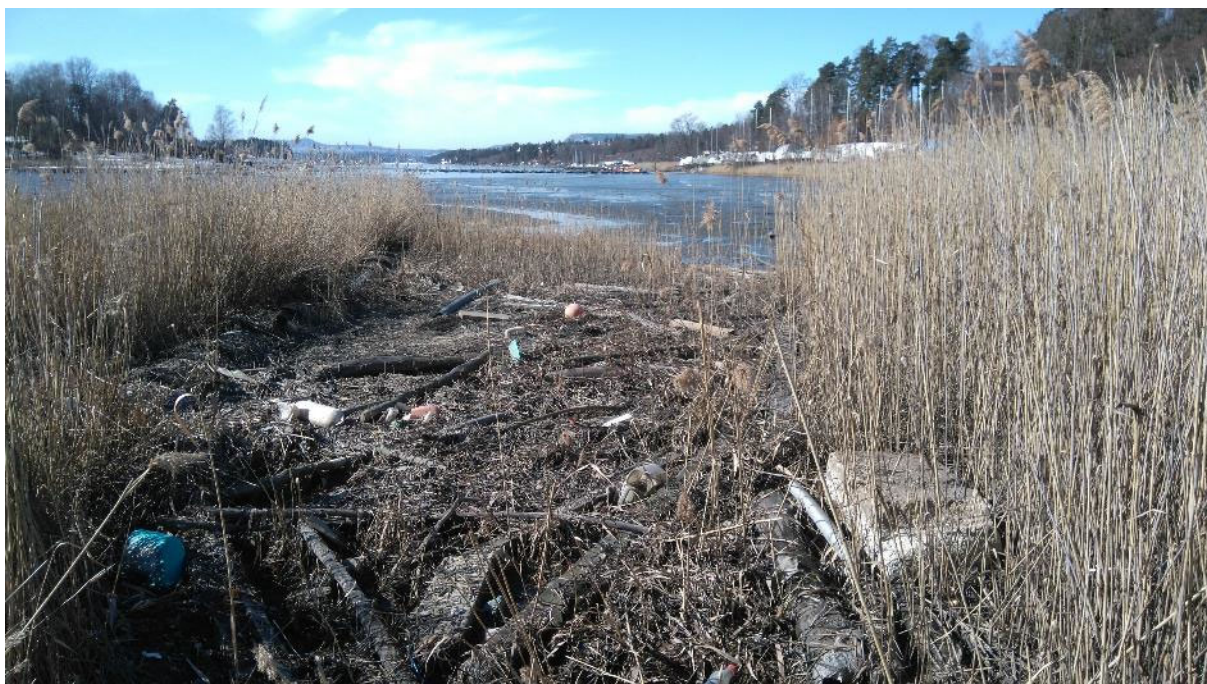
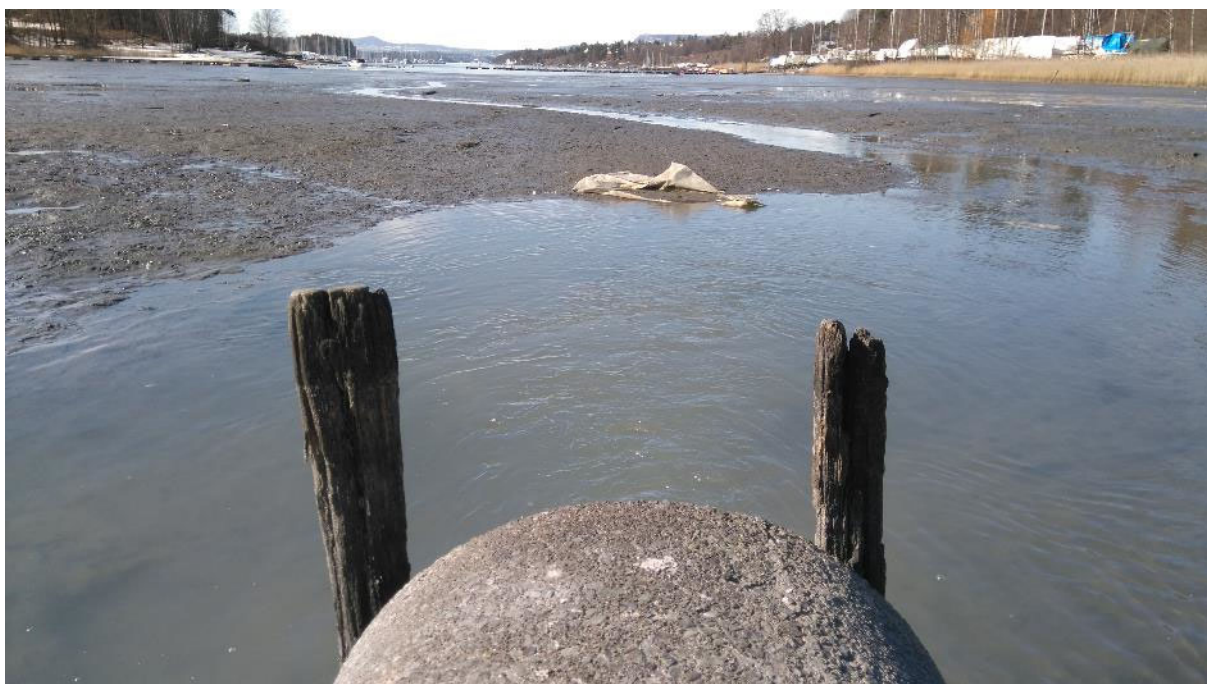
## HOLT-OVE

Prøven ble tatt ved et utløpsrør helt innerst bukten. Røret går gjennom et område med takrør før vannet slipper ut i bukten.

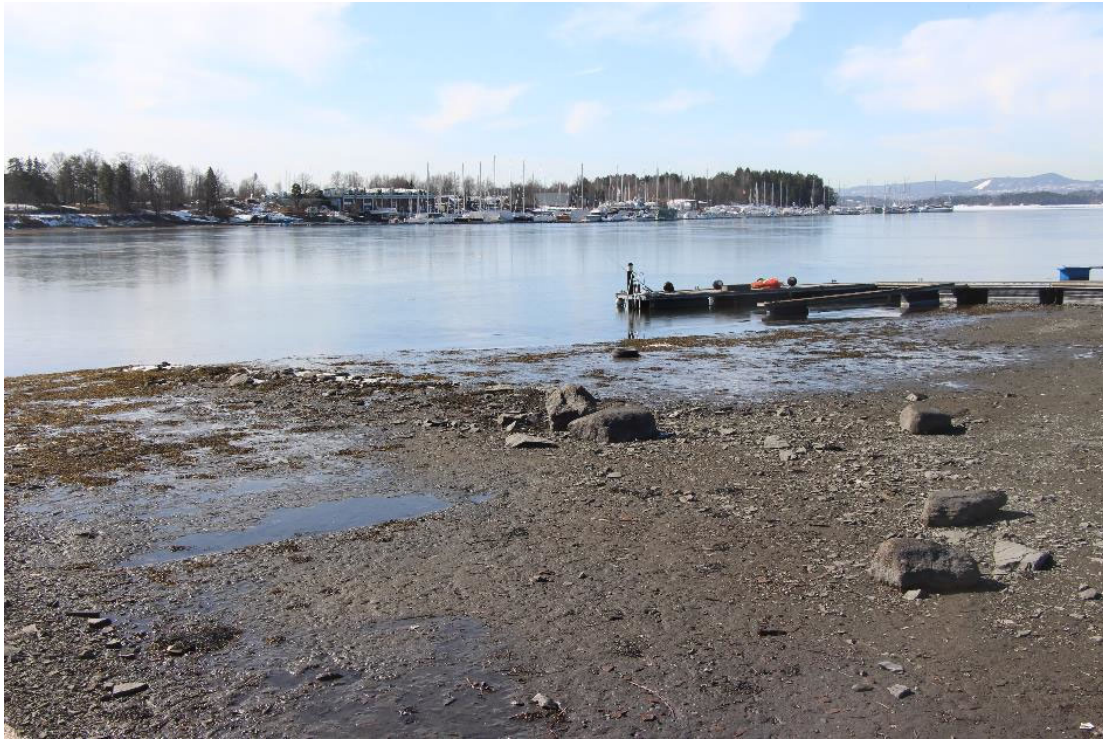
## Stabekken

Utløpsrøret for Stabekken antas å gå ut under tilfylt stein på bildet.

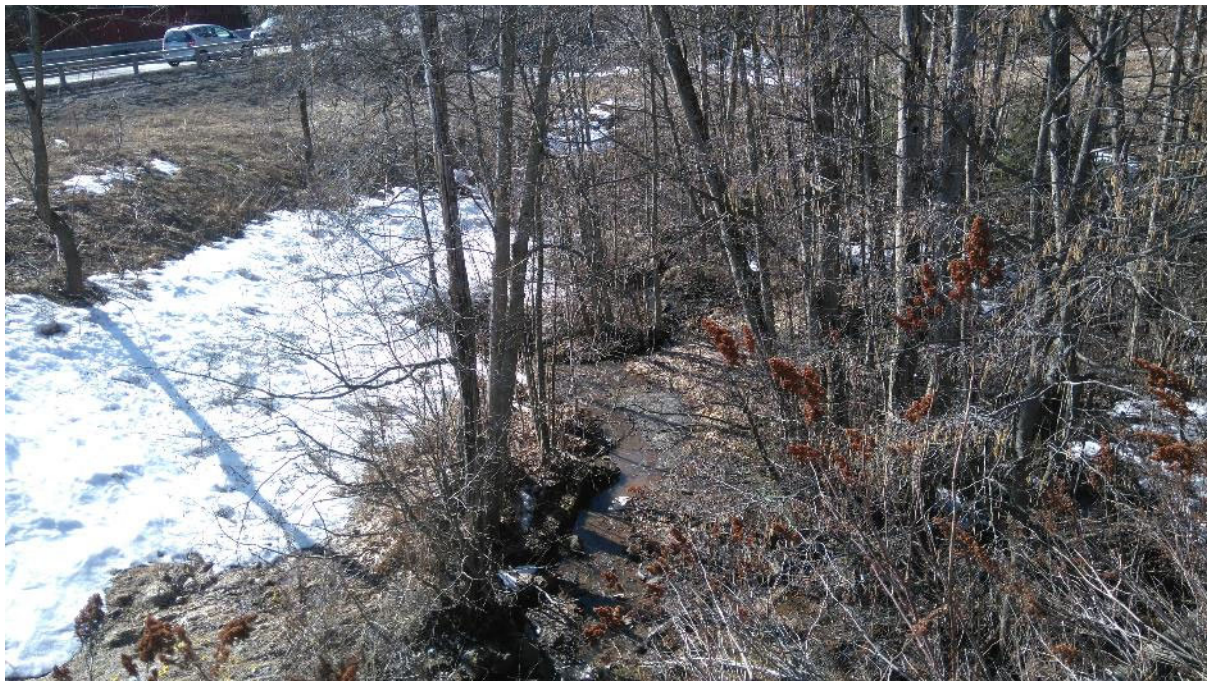
## GJØ-O

Gjønnes oppstrøms var vanskelig å finne og vi er litt usikker på om stedet vi fant kommer oppstrøms den nye veien eller ikke. Men det er bare en liten strekning som er åpen (som vi fant). Prøven ble tatt rett i forkant av innløp til kulvert og etter samløp mellom to sidebekker.

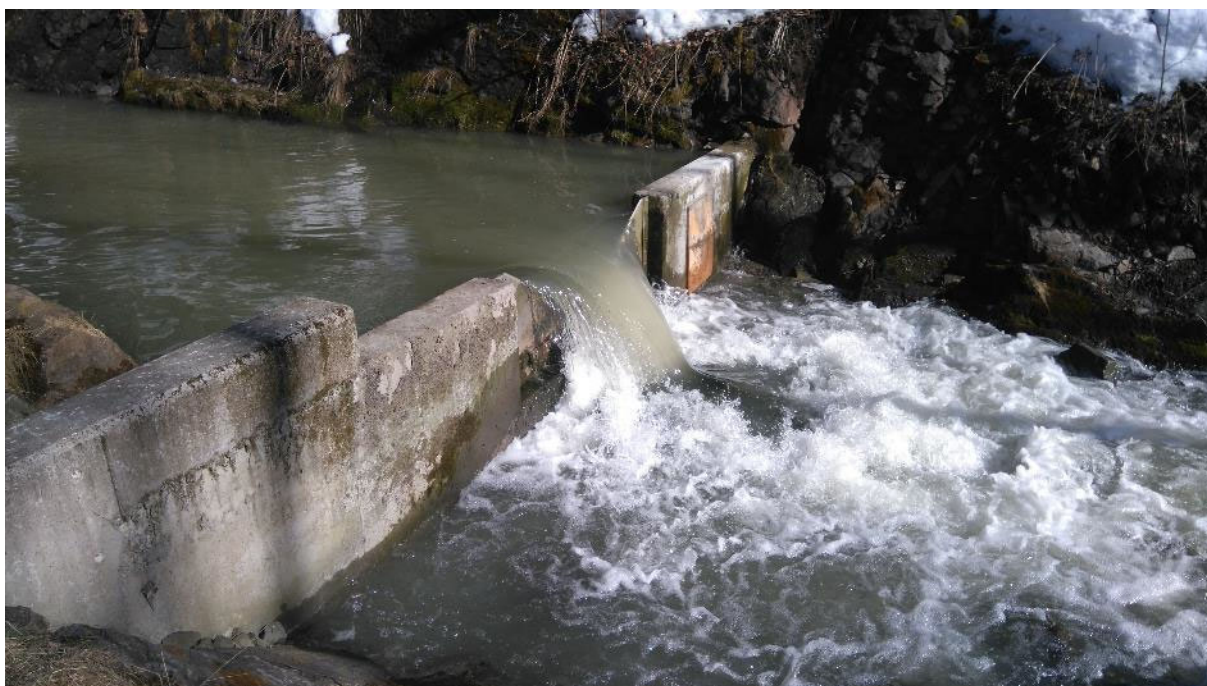
## GJØ-N (Nadderudbekken)

Prøven ble tatt rett før samløpet med Øverlandselva. Bekken har en grålig farge og tydelig høy turbiditet.

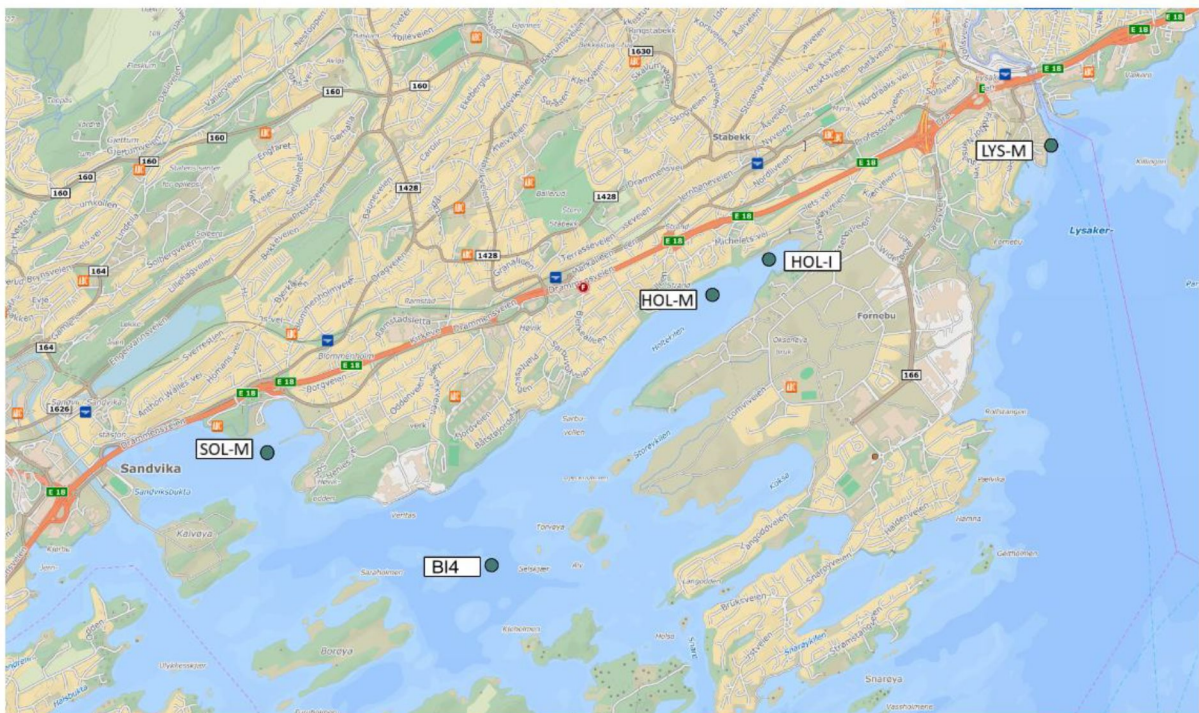
**Figur 3 : Prøvelokaliteter for undersøkelser av vannkjemi (NIBIO, 2019 / [www.kart.finn.no](http://www.kart.finn.no)).**

Forundersøkelsen i forkant av ny E18 (NIBIO, 2019) tar for seg både ferskvannsforkomster og marine resipienter. Kart som viser plassering av prøvelokaliteter for vannundersøkelser, er vist i Figur 3. Prøvepunkter for Solvikbukta (SOL-M), Holtekilen (HOL-M, HOL-I) og Lysakerelva (LYS-M), samt Sandvika vannforekomst/Bærumsbassenget (B14) er aktuelle for denne miljøriskovurderingen. Kart som viser plassering av prøvelokaliteter for sedimentundersøkelser er vist i Figur 4.

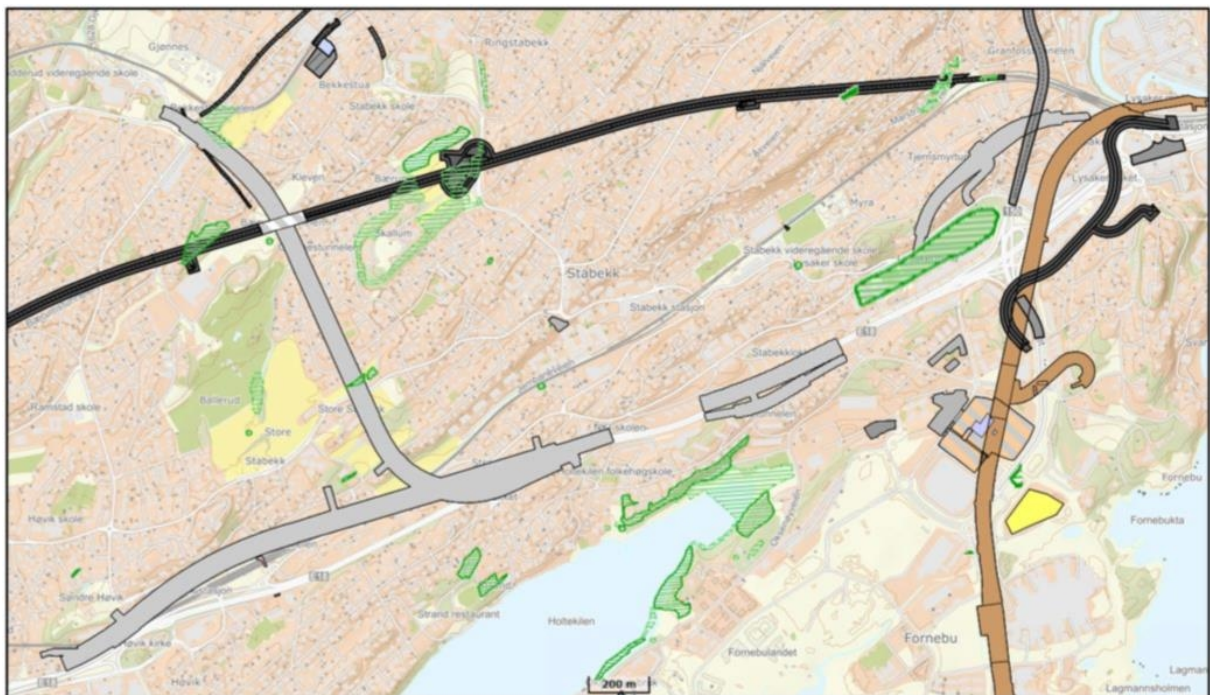
**Figur 5. Reguleringsplaner under bakken er vist for ny E18, (grå), Jernbanetunnel (svart) og Fornehubanen (brun). Naturtyper er vist i grønt.**

av hydrologiske forhold. Spesielt for dette tiltaket er at tunnelløsninger utgjør en betydelig del. Innlekkasje i tunneler vil påvirke grunnvannsforholdene i varierende grad i en korridor over tunnelen. I områder med leire vil poretrykket ved tunnelnivå påvirkes, noe som kan gi setninger og påvirkning på bygninger og infrastruktur (omtalt i rapport V\_717, Statens vegvesen 2020c), men grunnvannsnivået ved terrengoverflaten vil i mindre grad påvirkes. I områder med sand og silt og lite eller ingen løsmasser, vil grunnvannsnivå kunne påvirkes, med følger for myr, kilder, overflatevann og tilhørende vannkrevende vegetasjon. Det er foretatt en vurdering av alle kartlagte naturtyper, samt alle overflatevann, bekker, tjern i en korridor på 200 meter til hver side av tunneltraseene, med fokus på mulig sårbarhet av vegetasjon og naturtyper ved tunnel- lekkasje. Her vurderes ev. påvirkninger av Gjøannes- og Høviktunnelene på naturtypelokaliteter og forekomster av rødlistede arter i korridorene.

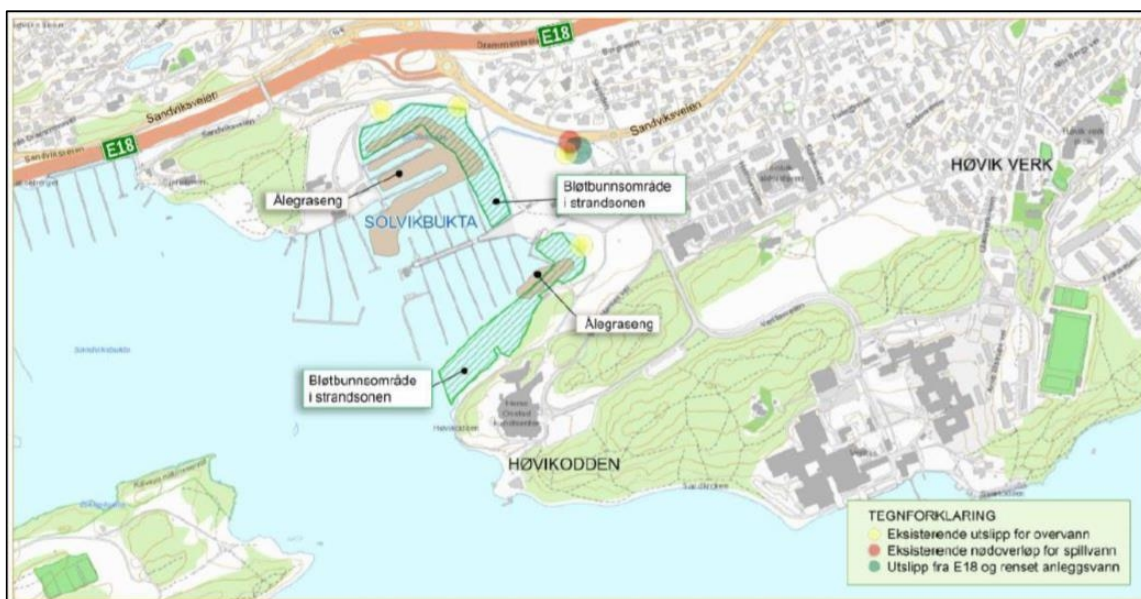
**Figur 16. Oversikt over naturtyper, eksisterende utslippspunkter i Solvikbukta, samt planlagt utslippspunkt for anleggsfasen**

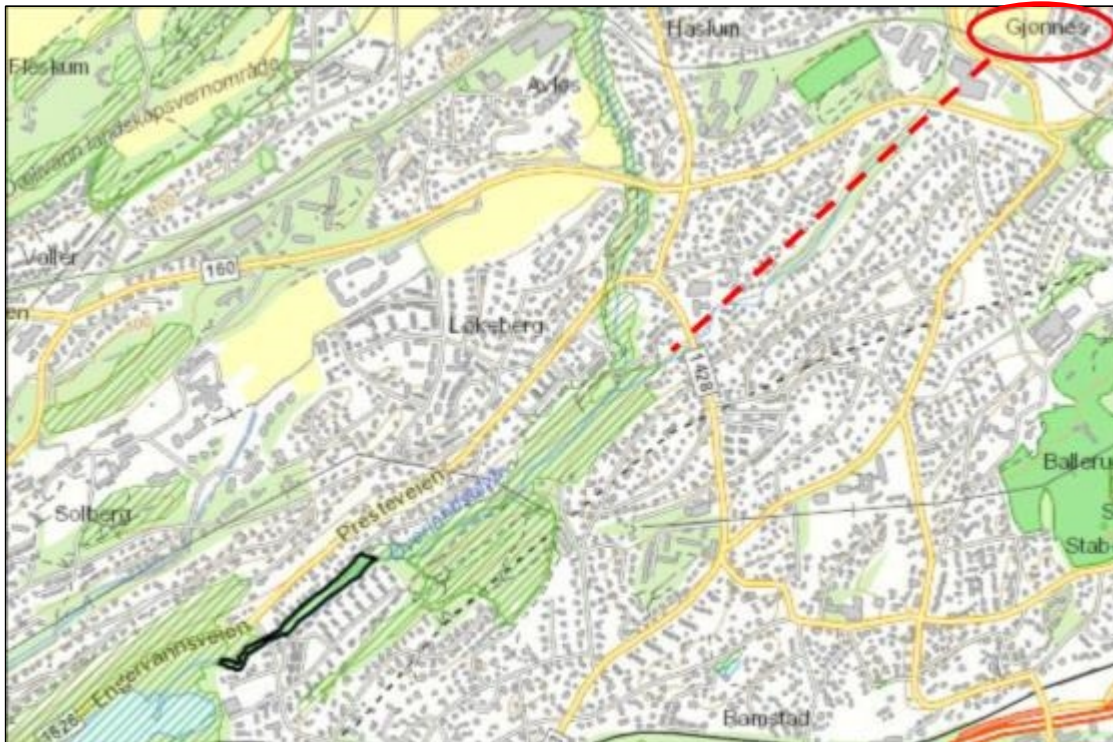
**Figur 17. Kart som viser anleggsområdet på Gjønnes (rød sirkel), Nadderudbekken i rør (rød stiplet linje) og naturtypelokaliteten Øverlandselva, Kloppa sør – Engervann (sort)**

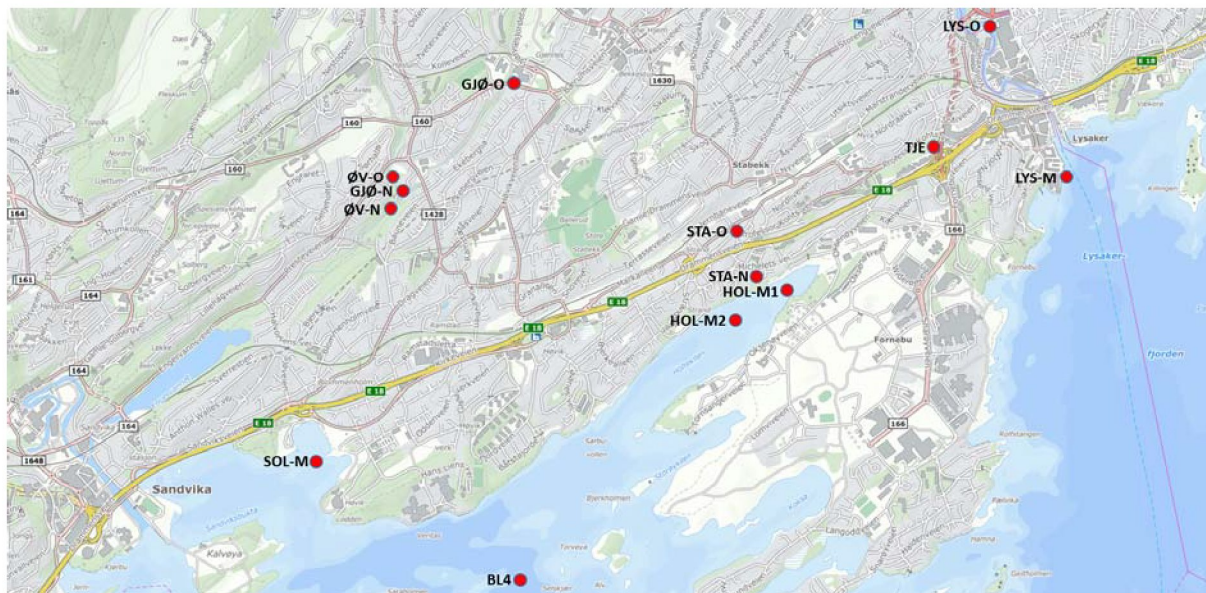
Figur 3. Prøvetakingsstasjoner for resipientovervåking i ferskvann og marine områder.

I sjøresipientene ved Solvika og Holtekilen (stasjon HOL-M1, HOL-M2 og SOL-M i figur 3) skal det utføres månedlig stikkprøvetaking av vann i vannsøylen (standard vanddyp) som analyseres for parameterne presentert i tabell 4. Samtidig skal det måles siktedyp med secchiskive. Årlig prøvetaking og måling av miljøgifter og oljeforbindelser i sediment utføres ved de marine stasjonene i Solvika og Holtekilen. Disse sedimentprøvene analyseres for parametere som angitt i tabell 5.

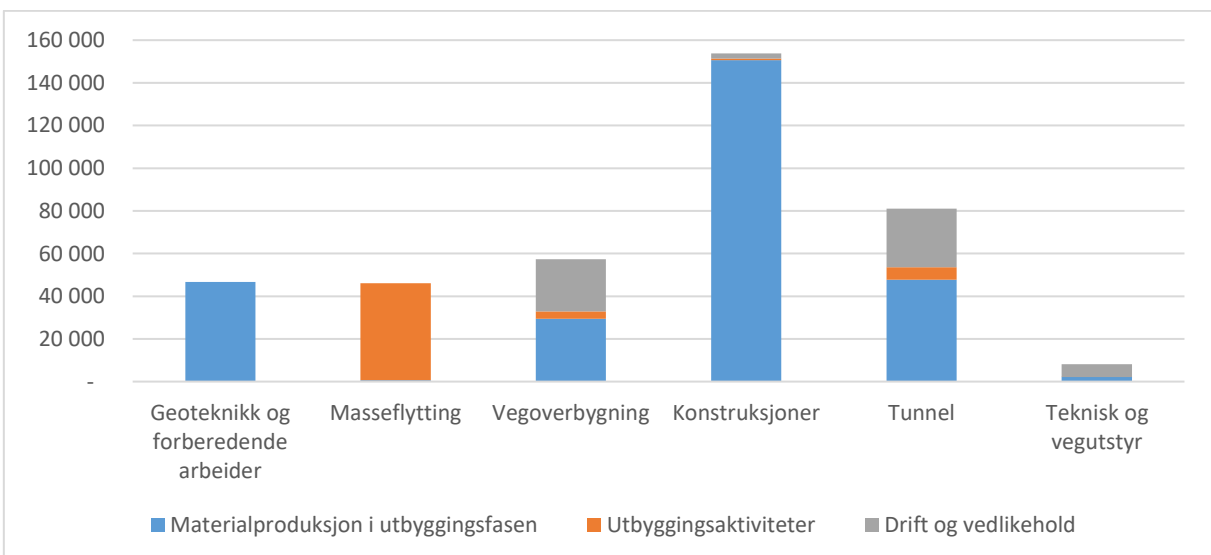
Figur 3-2 Beregnede klimagassutslipp over livsløpet, per hovedpost i anslaget

Figur 3-2 viser størrelsen på utslipp på hovedposter og fordeling per livsløpsfase:

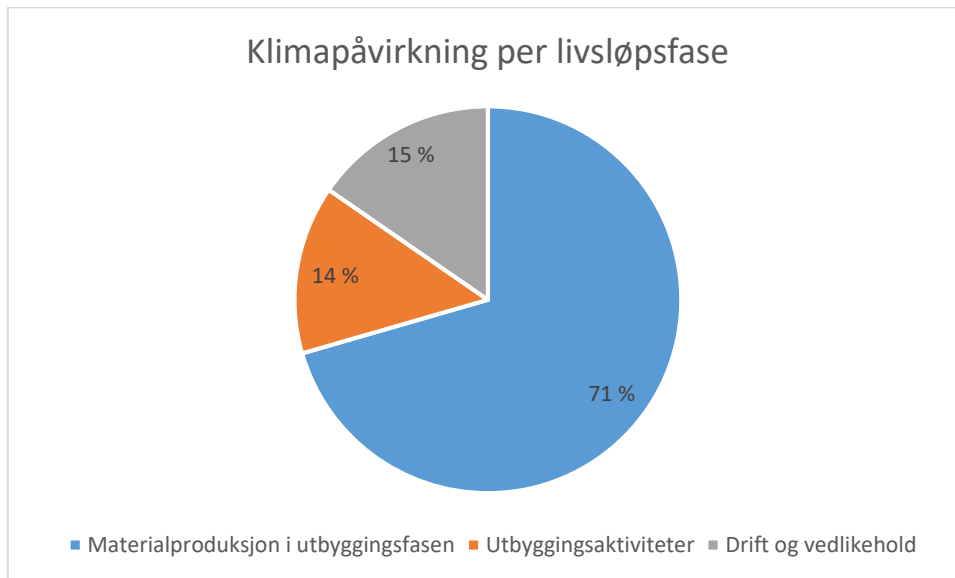
Figur 3-3 Fordeling av totale klimagassutslipp per livsløpsfase

Materialproduksjon er den livsløpsfasen som står for den høyeste andelen av utslippene, med rundt 71 % av totale klimagassutslipp for hele strekningen. Resten av utslippene fordeler seg omtrent likt på utbyggingsaktiviteter (hovedsakelig masseflytting), og drift og vedlikehold. Dette er illustrert i Figur 3-3:

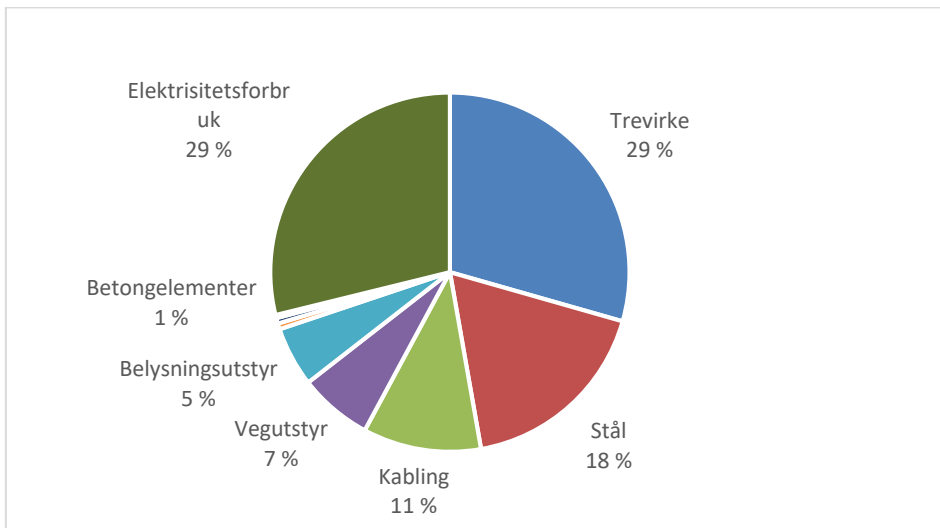
Figur 3-9 Fordeling av klimagassutslipp fra tekniske installasjoner og vegutstyr

Figur 3-9 viser hvordan klimagassutslipp fra tekniske installasjoner og vegutstyr fordeler seg på ulike materialer/produkter, og elekrisitetsforbruk. Elekrisitetsforbruket fra belysning, samt trevirke i støyskjermer utgjør de største bidragene, etterfulgt av stålrekkverk.

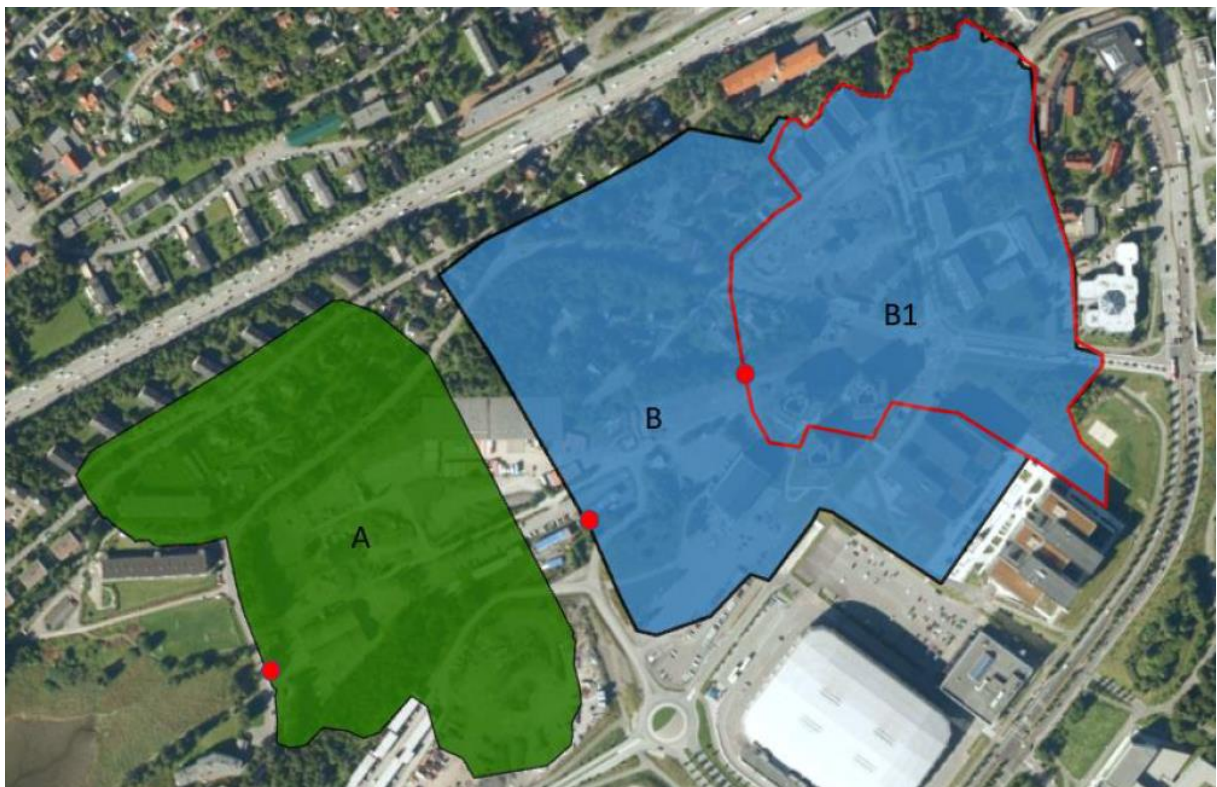
**Figur 5 : Avgrensning av nedbørsfelt som drenerer til kulvert under Oksenøyveien, kryssing under Vestre Lenke og flomvei ved John Strandruds vei. (Asplan Viak, 2019A)**

Areal felt A+B – 30 % av Areal B1 \* estimert middelårsavrenning

$$(279\ 000\ \text{m}^2 - (83\ 000\ \text{m}^2 * 30\%)) * 0,6\ \text{m} = 152\ 000\ \text{m}^3$$

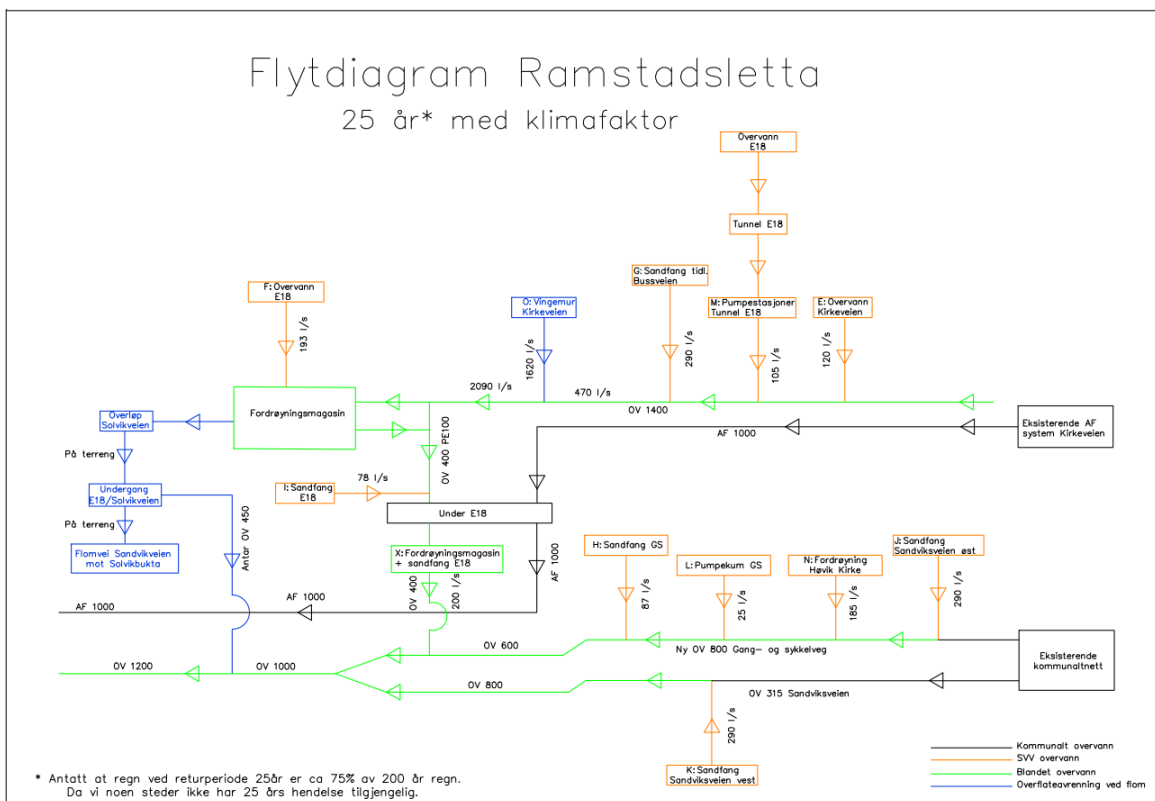
**Figur 3 : Flytdiagram Ramstadsletta. Viser kommunalt overvann, SVV overvann, blandet overvann og overflateavrenning ved flom.**
