### **Søknad om mudre og dumpetillatelse – Utbygging av Gjerdsvika fiskerihavn – Sande kommune – Møre og Romsdal**

Vi søker med dette om tillatelse til utdyping av innseiling og mudring av deler av havnebassenget i Gjerdsvika i Sande kommune.

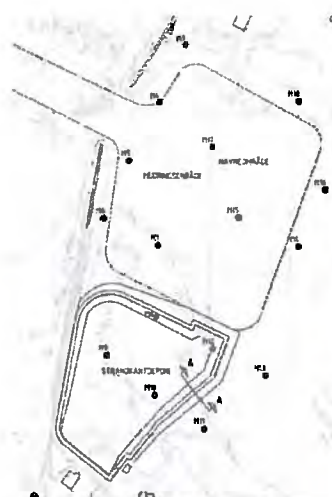
### Plan for håndtering av forurensede masser
