Oppdragsgiver  
**Helgeland Eiendom Båsmo AS**

Rapporttype  
**Søknad**  
**2014-11-28**

# HELGELAND PLAST

## SØKNAD OM TILLATELSE TIL OPPFYLING I SJØ

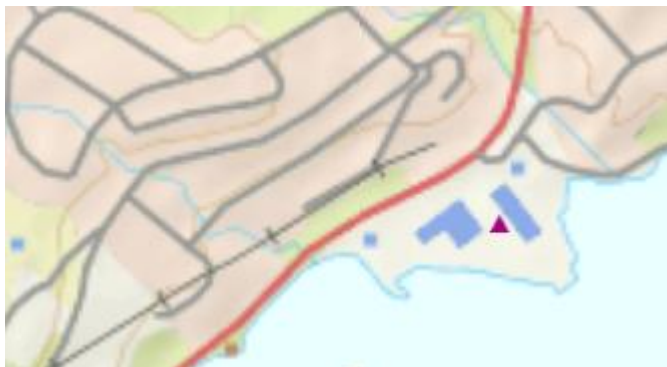
**Figur 2: Kartutsnitt fra Miljødirektoratets grunnforurensningsdatabase som viser eiendom med mistanke om forurensning med fiolett trekant (Miljødirektoratet, 2014)**

Aktuell eiendom er registrert med mistanke om forurensning på Miljødirektoratets grunnforurensningsdatabase, lokalitetsnr 1833028, bransje 35.113 – Bygging og reparasjon av båter under 100 bruttotonn, figur 2 (Miljødirektoratet, 2014). Registrert forurensner er Polarcirkel boat.

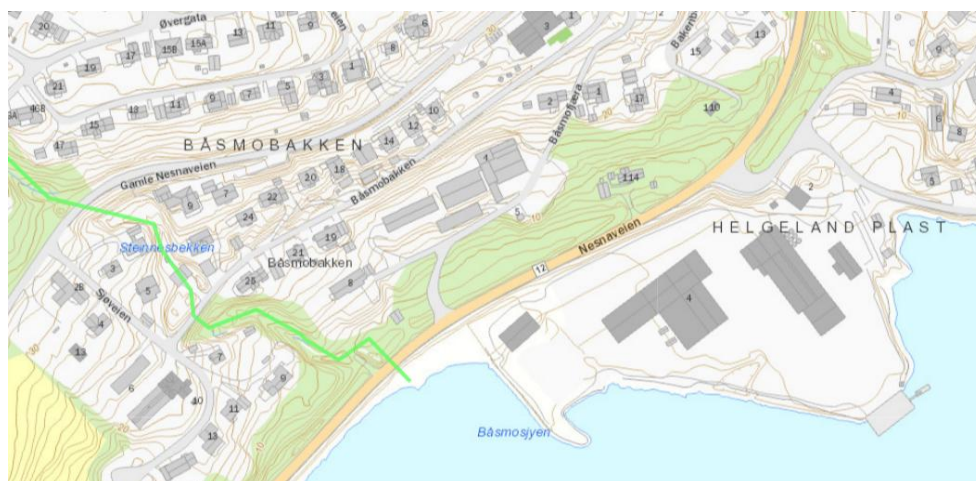
**Figur 3: Kartutsnitt som viser Steinnesbekken (grønn) nordvest for Helgeland Plast (vann-nett.no, 24.10.14)**

Steinnesbekken har utløp i Ranfjorden vest for aktuell eiendom, figur 3. Bekken er registrert som vannforekomst 156-298-R *Elver og bekker, Ranfjorden nord*, og har god økologisk og udefinert kjemisk tilstand.
