**Til:** Fylkesmannen i Oslo og Akershus  
**Fra:** Norconsult AS v/ Ida Nilsson og Øistein Hveding  
**Dato** 2018-11-01

## Søknad om revidert tillatelse til etablering av ny elvepromenade i Sandvika

### Omfang søknad

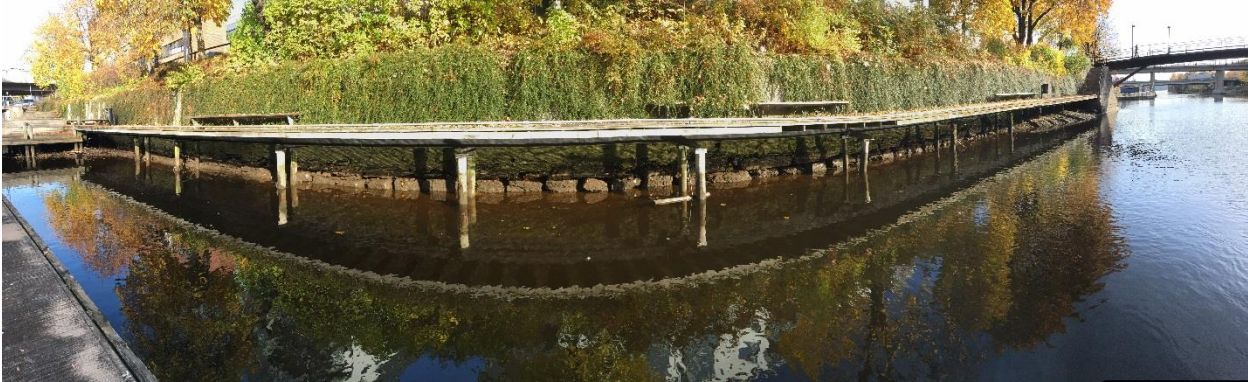
Figur 2.1 – Panoramabilde av eksisterende støttemur og brygge ved etappe 2 av prosjektet Sandvika elvepromenade.

Det er ønskelig å beholde den eksisterende støttemuren langs Sandvikselva innenfor etappe 2 av prosjektet, se Figur 2.1 for bilde av dagens situasjon.

Det foreligger ingen tilstandsvurdering av den aktuelle muren. Eventuelle plantegninger eller skisser av murens oppbygning eller fundamentering er heller ikke tilgjengelig. Tilstandsvurderinger av eksisterende støttemur inngår ikke i foreliggende notat og det er for de videre stabilitetsvurderingene forutsatt at muren er i tilfredsstillende stand.

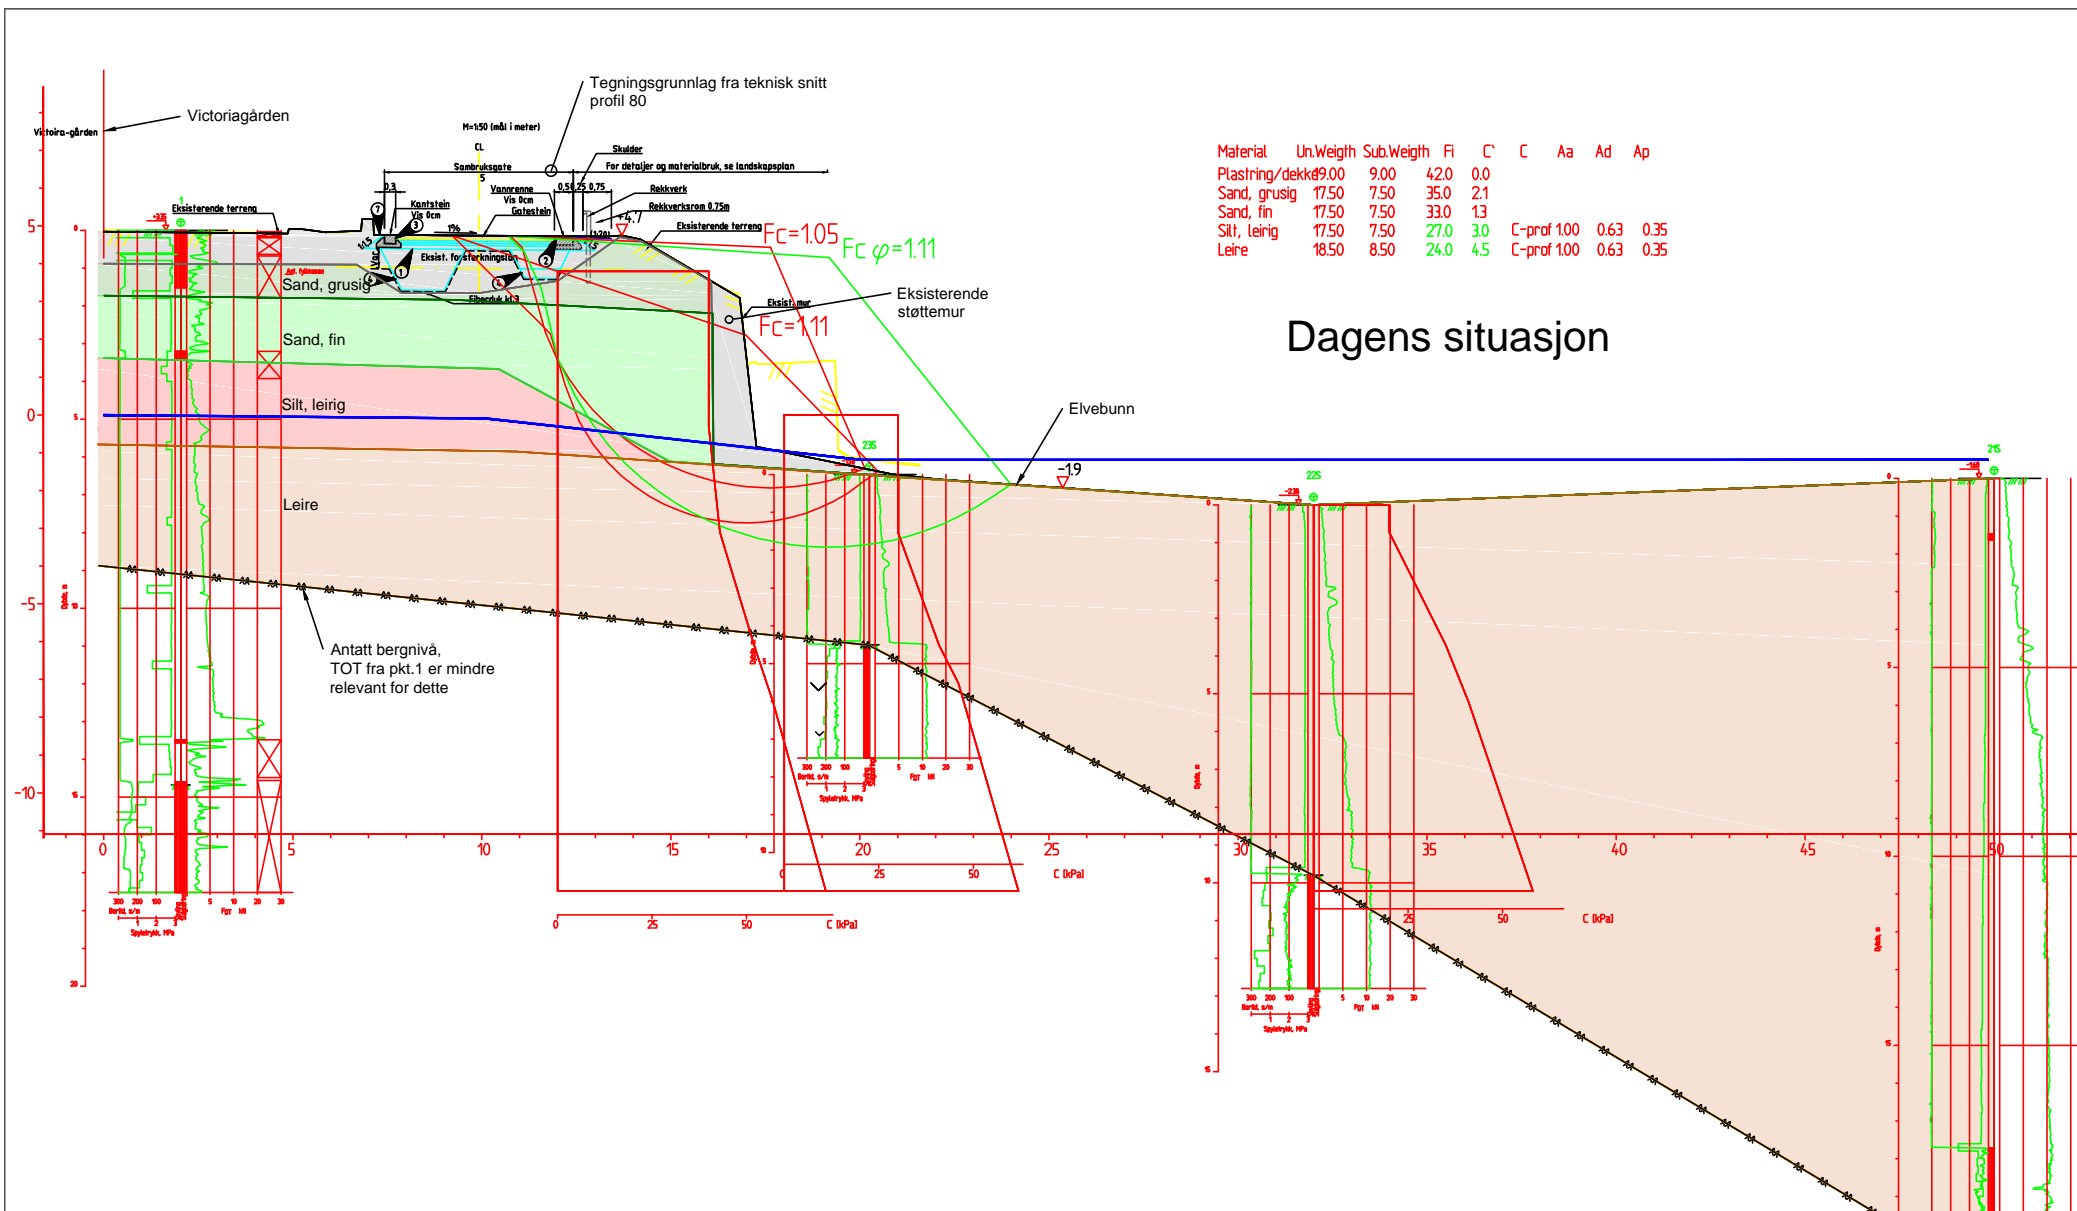
### Dagens situasjon

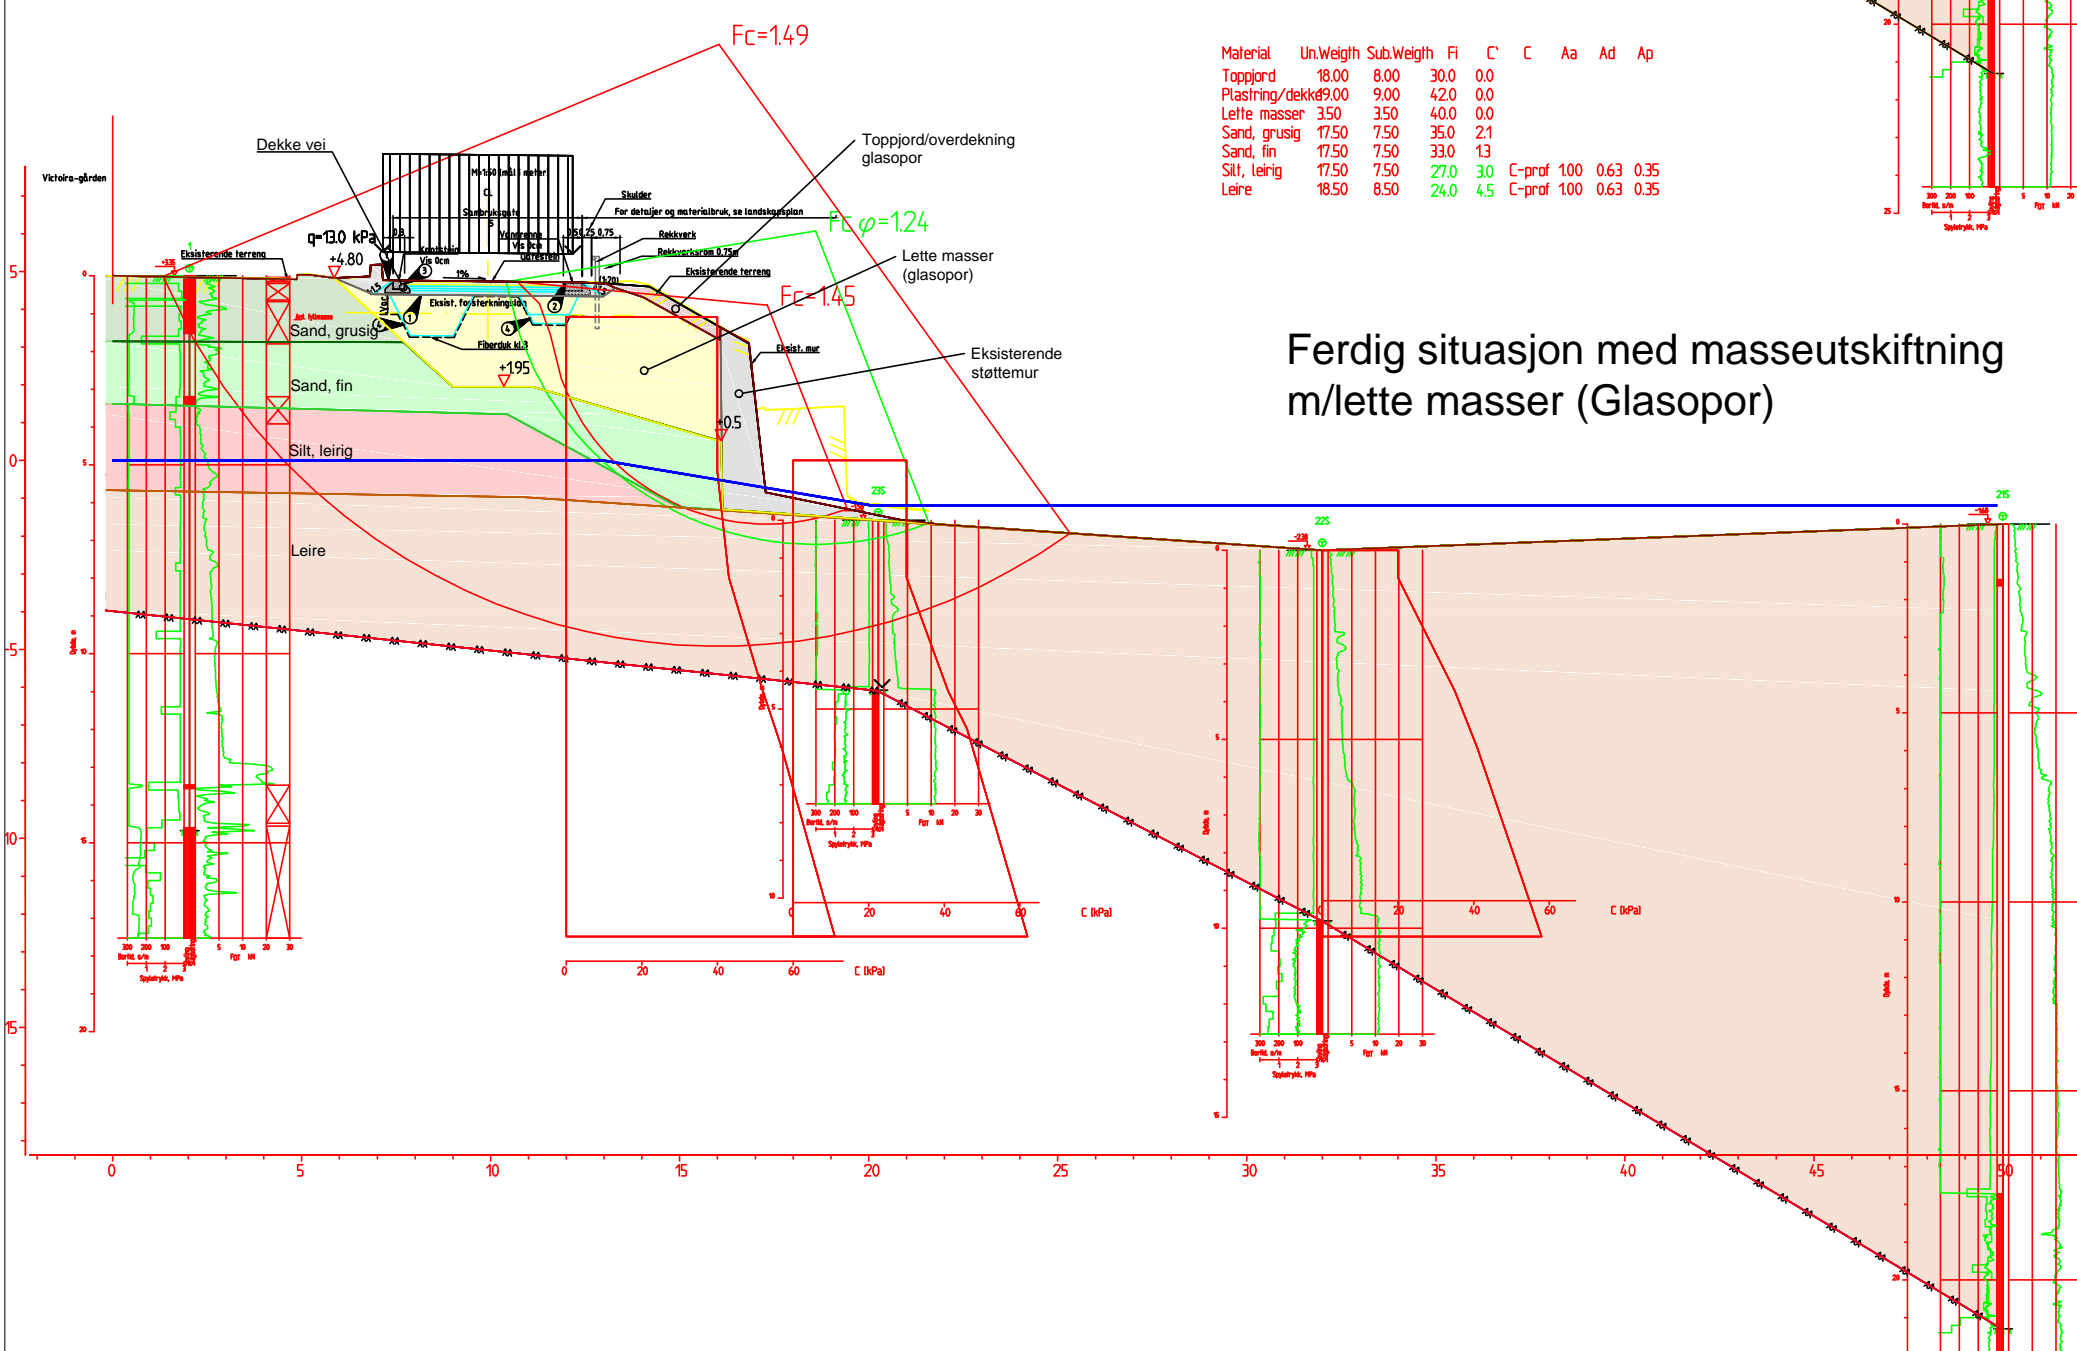
### Ferdig situasjon med masseutskiftning m/lette masser (Glasopor)
