## Vurdering av behov for tillatelse til fysiske tiltak i og langs vassdrag

Asplan Viak ber med dette på vegne av Drammen kommune om en vurdering av behov for tillatelse til fysiske tiltak i og langs vassdrag.

| <b>Tiltaket:</b><br>Tiltaket gjelder rehabilitering av støttemurer og etablering av erosjonssikring. Tiltaksområdet befinner seg mellom Bybroa og Øvre Sund bru på Bragernes side av Drammenselva (gnr/bnr 114/1106), i tillegg til mindre støttemurer i Gropa (gnr/bnr |

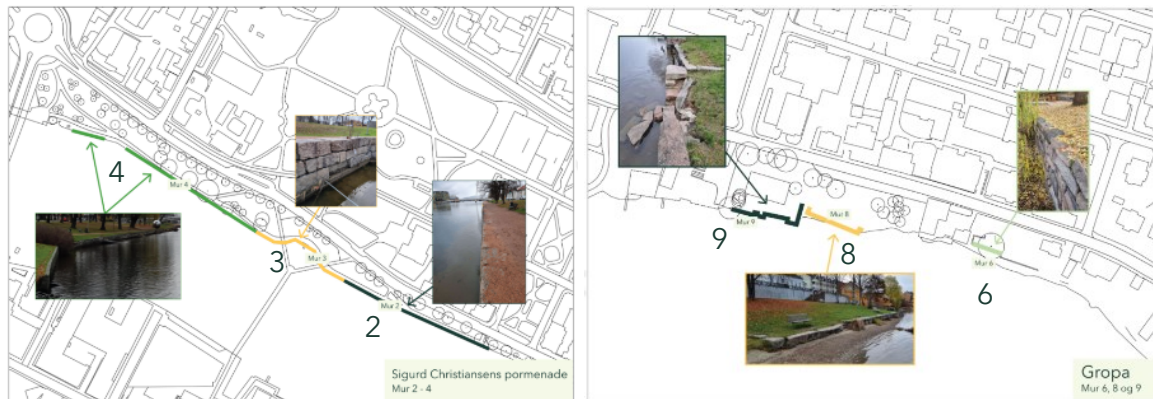
114/1154). Støttemurene skal utbedres i faser, hvor første de to fasen omfatter mur 2, 3 og 4, og det er foreløpig kun søkt rammetillatelse for disse fasene (se kartutsnitt under). Fase 3 og 4 (mur 6, 8 og 9) vil komme på et senere tidspunkt, og omfattes ikke av tiltaket pr nå.
