Tåjeodden

Søknad for tildekking av Tåjeodden på
land og etablering av motfylling i sjø,
Slemmestad

Oppdragsgiver:	Asker kommune				
Prosjektnavn:	Tåjeodden park				
Prosjektnummer:	19217				
Rapportnummer:	19217-GEO-M-003				
Fagdisiplin:	RIGmiljø				
00	11.05.2020	Søknad for tildekking av Tåjeodden på land og etablering av motfylling i sjø, Slemmestad	LB	AH	MS
REV.	Dato	Beskrivelse	Utarbeidet av	Kontrollert av	Godkjent av

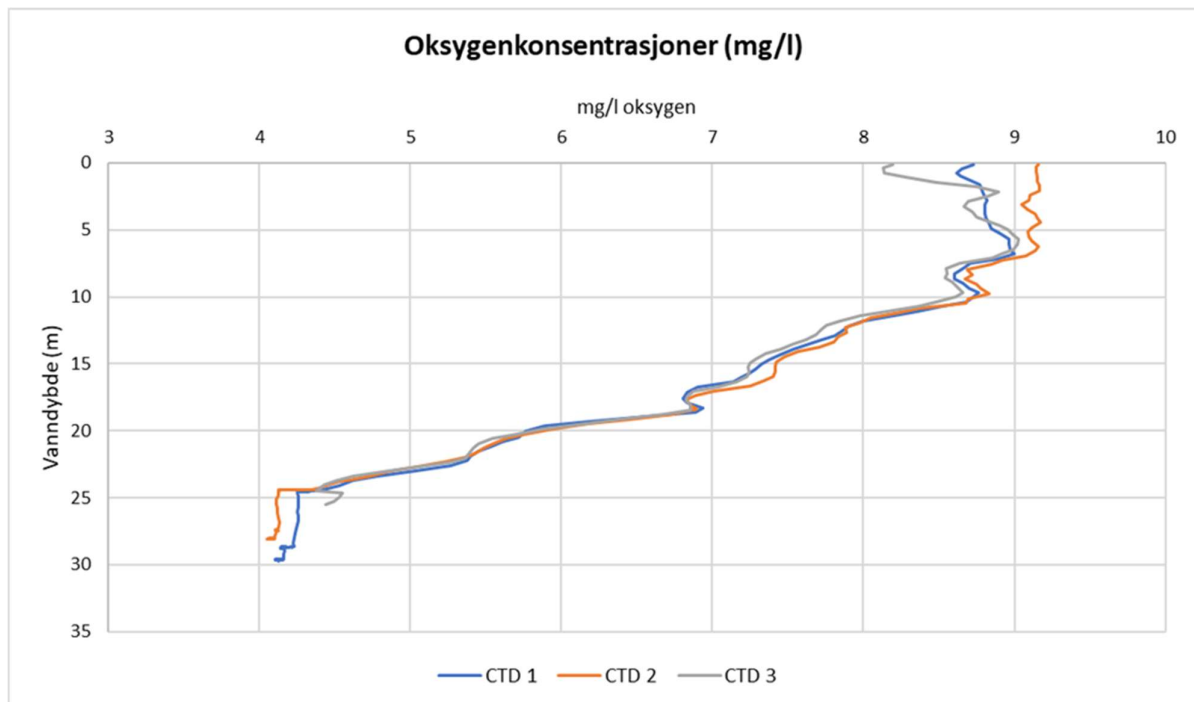
Figur 10 Dybdeprofil av oksygenkonsentrasjoner målt i punkter som vist i forrige figur

Målinger utført ved VEAS i 2018 viste konsentrasjoner på rundt 5-6 mg/l ved 20-30 m dybde [13]. Det var stabile konsentrasjoner på 6 mg/l i dypere masser.
