SØKNAD OM MUDRING OG UTFYLLING

Kommune: Karmøy kommune	
Områdenavn: Nordalsbotn	
Gnr:	Bnr:
Reguleringsformål i reguleringsplan/kommuneplan:	
Utvidelse av Fv. 511 Bygnes - Søylebotn på Karmøy

Fv 511 Bygnes - Søylebotn

Miljøteknisk undersøkelse av
sjøbunnsedimenter

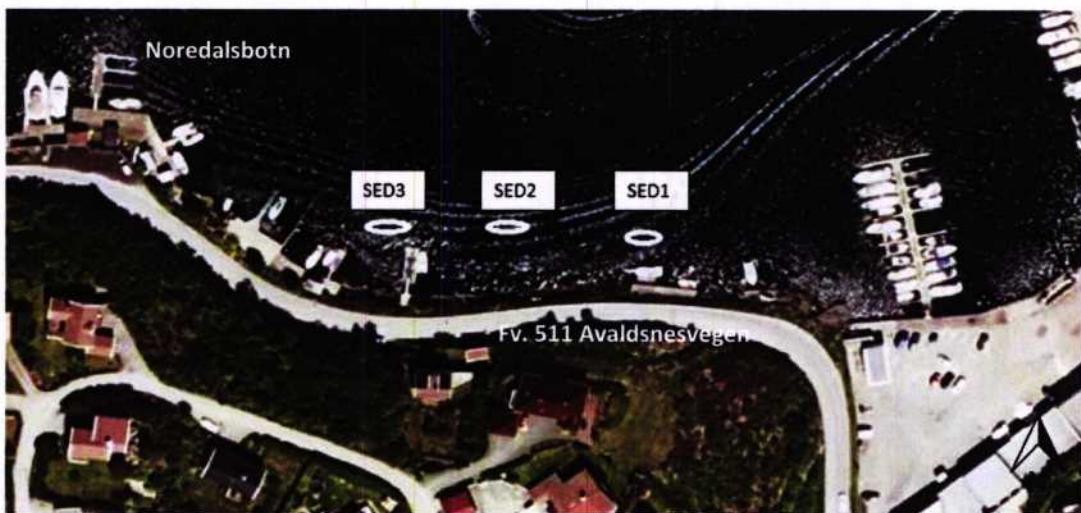
Figur 1 - Flyfoto med omrentlig lokalisering av prøvepunktene SED1, SED2 og SED3 vist med hvit sirkel.

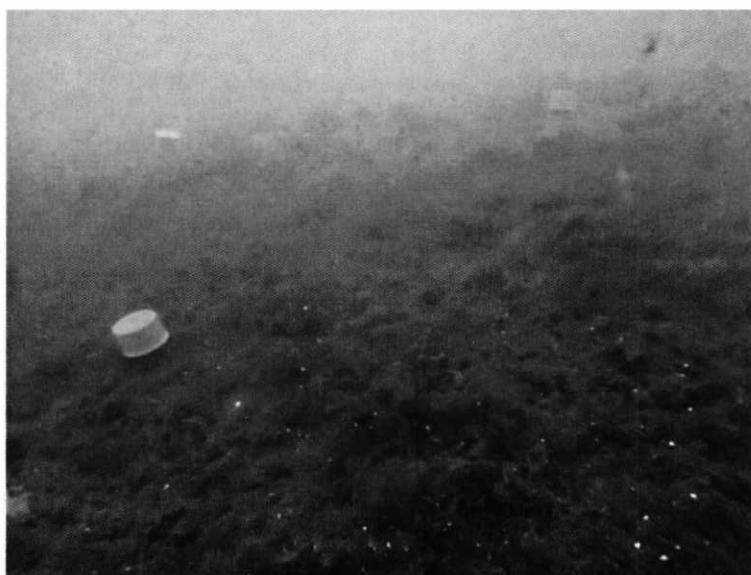
Figur 2 - Bilde av bunnforholdene tatt av JS Dykkerservice. Bildet viser sylinder med rød gummipropp som ble brukt til prøvetaking av sediment.

Det ble observert samme bunnforhold ved de tre lokalitetene. Sjøbunnen beskrives som brun mudderbunn med organisk materiale (skjell ol.), se figur 2. Stedvis ble det observert noe grå silt/sand ved SED2 og SED3, men det ble ikke observert grovere fraksjoner (stein/blokk). En nedsunket jolle ble observert ved SED1. Det ble observert mye finstoff i suspensjon under dykkene.

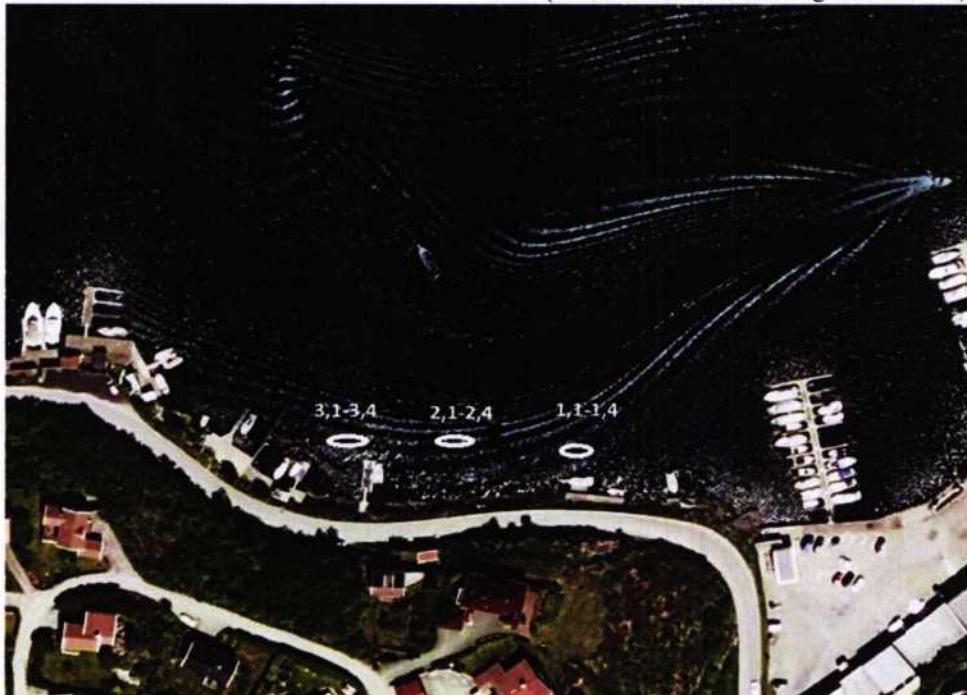
(Oversiktsbilde hentet fra gule sider kart)

Bunnprøvene startet ved punkt 1,1-1,4, hvor det ble tatt prøver på 5,7m dybde. Videre ble tatt tilsvarende prøver ved punkt 2,1-2,4 og 3,1-3,4 henholdsvis på 5,6m og 5,1m dybde. Ved hvert punkt ble det foretatt 4 prøver i et område på ca 2x2m.
