UTFYLLENDE OPPLYSNINGER TIL SØKNAD OM UTSLIPPSTILLATELSE

Komm. til post nr.	Kommentar
1.5	<p><u>Søknaden gjelder:</u></p> <p>Henriksen Oljetransport AS (HOT) planlegger å flytte fra sine lokaler i Kalhammerveien 57A i Stavanger kommune til nybygg i Mekjarvik 8a i Randaberg kommune. De søker derfor om å få endret sin tidligere utslippstillatelse til å gjelde for nytt anlegg i en annen kommune.</p> <p>Aktivitetene vil fortsatt være innsamling, transport, mottak, sortering, omemballering, mellomlagring, klargjøring for og videreforsendelse av farlig avfall til godkjente løsninger for sluttbehandling. I tillegg vil HOT fortsette med rengjøring og tilstandskontroll av tanker, tømning og kontroll av oljeutskillere og sandfangere og drifting av refusjonsanlegg for spillolje.</p> <p>HOT er medeier i nabobedriften Stavanger Slop i Mekjarvik som utfører sluttbehandling av oljeholdig vann, blant annet fra HOT. De to anleggene skal drives adskilt. Felles funksjoner vil være felles bruk av transportledning fra kaien i Mekjarvik, delvis felles bruk av trafikkarealer og felles inngjerding. Det er videre planlagt rørforbindelse som fører vann til behandling fra HOT til Stavanger Slop mellom de to

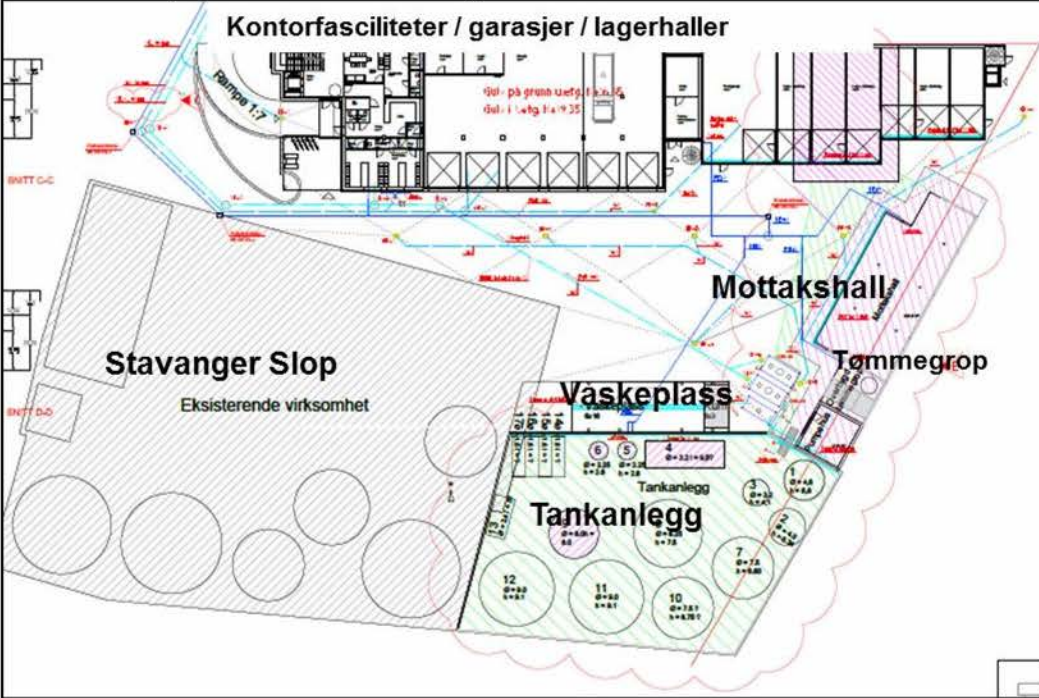
3.1	<p><u>Produksjon:</u></p> <p>Mottaksanlegget består av kontorfasiliteter/garasjer/lagerhaller nord på eiendommen, mottaksområde i øst og tankfarm i sør.</p>

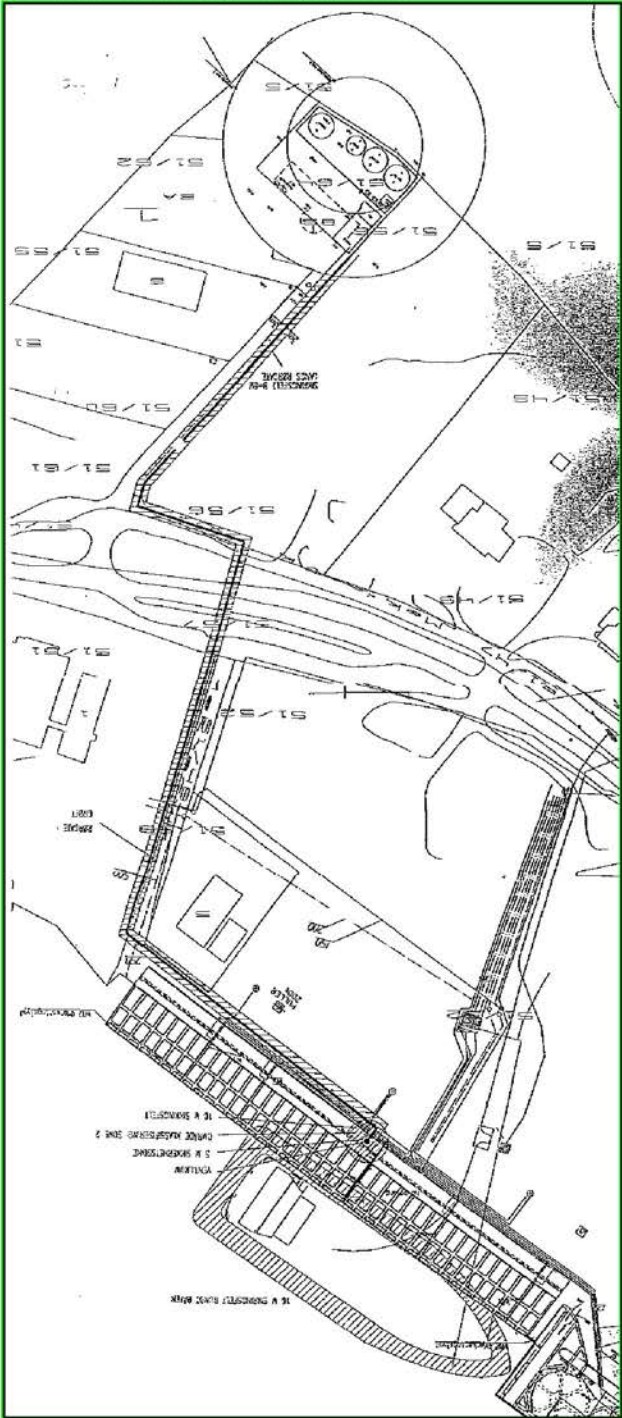
Komm. til post nr.	Kommentar
	<p><u>Pumpeledninger felles med Stavanger Slop:</u> Kartskissen under viser plassering av den etablerte pumpeledningen fra kaien til tankanlegget til Stavanger Slop for mottak av slopvæske fra skip. HOT vil benytte seg av denne rørledningen ved leveranse til og fra anlegget (størrelsesorden 2 - 4 ggr/år). Ledningen vil derfor bli forlenget fra Stavanger Slops tankanlegg langs fjellskråningen i sør og øst fram til et nytt pumpehus nordøst for den nye tankfarmen.</p>

<p>The diagram is a technical site plan showing a proposed pipeline route. A circular inset at the top left provides a magnified view of a pump station with four pumps. The main plan shows a pier on the left connected to a tank farm. A pipeline runs from the pier, through a series of tanks, and then follows a hillside (fjellskråningen) towards a new pump house (nytt pumpehus) located northeast of the tank farm. The drawing includes various annotations and labels in Norwegian, such as 'TANKANLEGG' and 'PUMPEHUS'.</p>

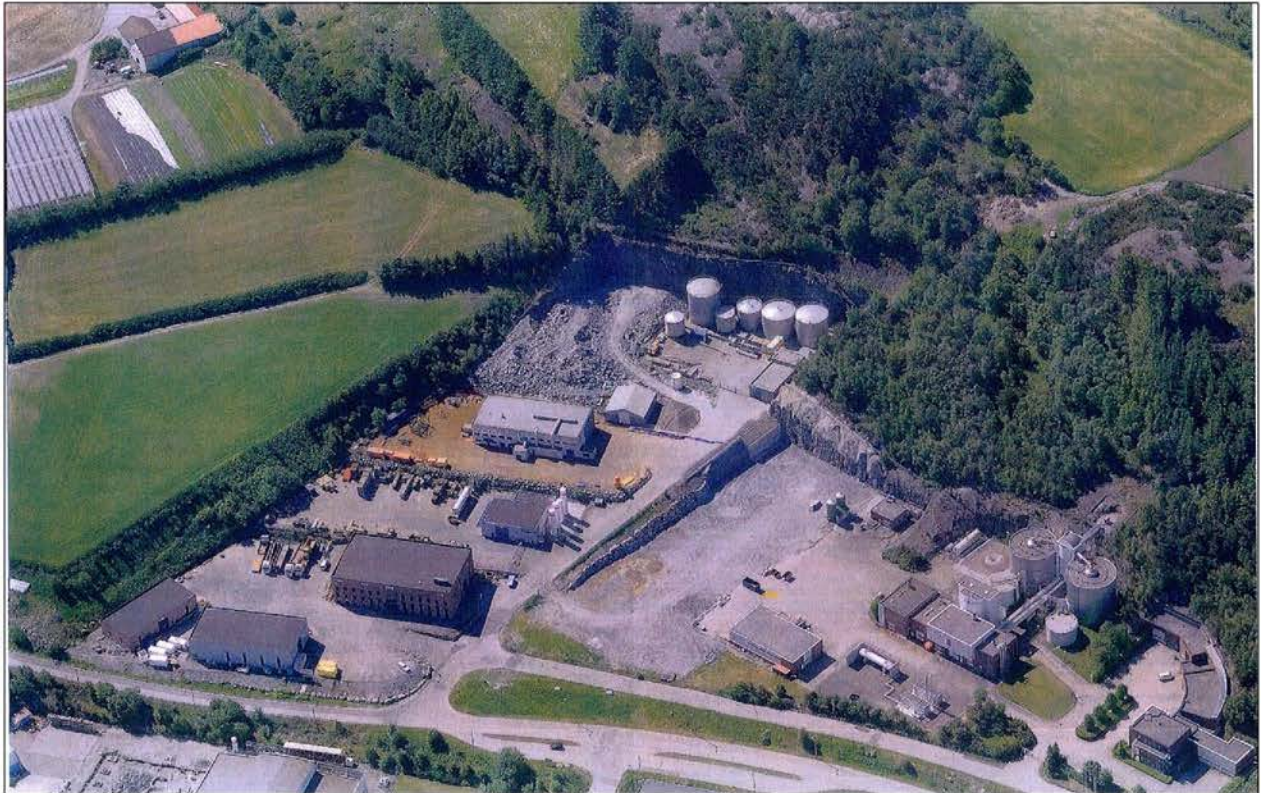
Figur 4.2. Tiltakstomt under utvikling øverst i bildet og naboer sørvest for Mekjarvikveien. IVAR ses i høyre del av bildet. Øverst til høyre i bildet ligger Stavanger Slop som grenser til Henriksens tomt. Nedenfor følger Procoat AS, Dominion Gass (med de fire store gasstankene) og Varaberg Eiendom.

Varaberg Eiendom AS nord for Dominion huser en rekke selskaper. Datek Løfteteknikk AS, Industrikran AS, Scan Artimex, Udeco og Merkesdal holder alle til i det største bygget på tomten. Et bidrag til eksplosjonsfare hos disse bedriftene er en dieseltank på ca. 3000 liter som Merkesdal har stående ved hallen langt øst på tomten (se fig. 4.1). En mindre dieseltank (burgunder rektangel i fig. 4.1) står på kanten av parkeringsplassen rett ved skråningen mot Mekjarvikveien. Noen få ganger i frakter Merkesdal IBC-containerer, men i følge bedriften disse inneholder ikke eksplosive eller lettantennelige væsker. Industrikran lagrer bare metalleder. De øvrige bedriftene kan videre ha krandeler, forskjellige metalleder og teknologiutstyr til undervannsoperasjoner stående på området. Flyfotografiet i figur 4.2 gir en oversikt over lokaliseringen av de forskjellige bedriftene og lagringsområdene.

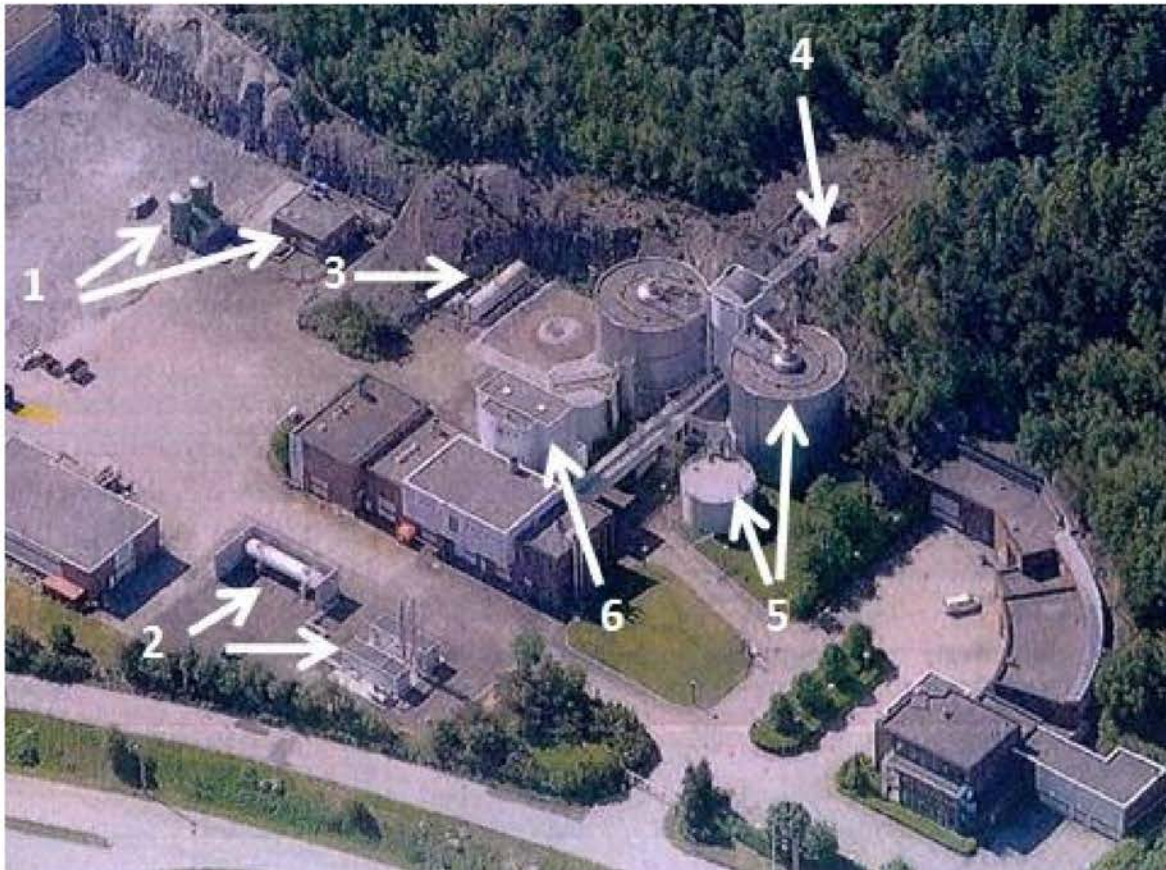
Figur 4.3. Plassering av enhetene i IVAR sin gass og pellets produksjon. Tallene refererer til teksten ovenfor.

Flere prosessenheter står plassert på arealet til IVAR og Lyse Neo, og disse er avmerket i figur 4.3 og nærmere beskrevet nedenfor.

1. De to tankene (piler markert 1) tar imot flytende organisk avfall fra IVAR for videre nedbrytning. Bygget til høyre for tankene er et slammottak.
2. Pil 2 til venstre viser beliggenheten til Lyses Neo's tank med flytende propan (62 m^3 lagret ved 10-20 bars trykk og negativ temperatur). Pil 2 til høyre viser oppgraderingsanlegget for biogass. Her fjernes karbondioksid fra biogassen, propan blandes inn og blandingen går til hovedledningsnettet som ligger nedgravd i veien foran anlegget.
