SØKNAD OM MUDRING OG UTFYLLING

Kommune: Karmøy kommune	
Områdenavn: Nordalsbotn	
Gnr:	Bnr:
Reguleringsformål i reguleringsplan/kommuneplan: Utvidelse av Fv. 511 Bygnes - Søylebottn på Karmøy

Fv 511 Bygnes - Søylebottn

Miljøteknisk undersøkelse av
sjøbunnsedimenter

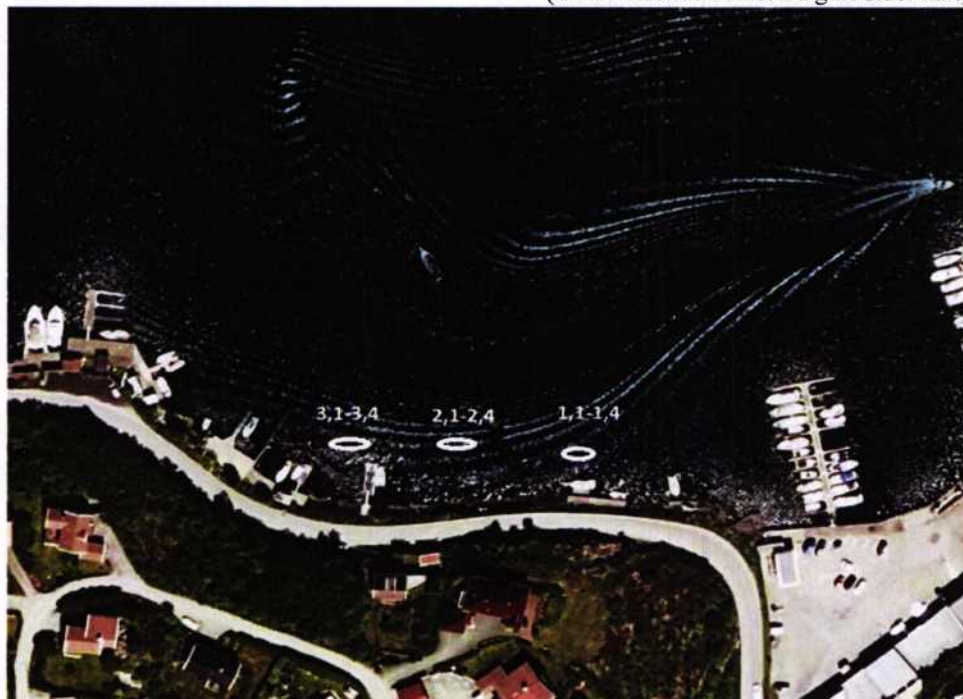
(Oversiktsbilde hentet fra gule sider kart)

Bunnprøvene startet ved punkt 1,1-1,4, hvor det ble tatt prøver på 5,7m dybde. Videre ble tatt tilsvarende prøver ved punkt 2,1-2,4 og 3,1-3,4 henholdsvis på 5,6m og 5,1m dybde. Ved hvert punkt ble det foretatt 4 prøver i et område på ca 2x2m.

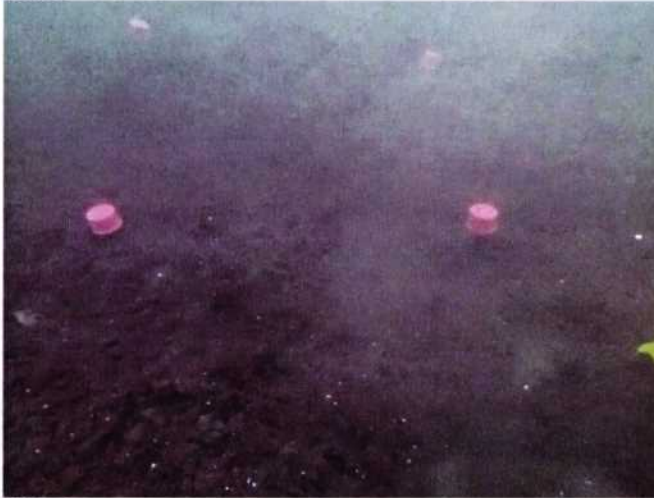
Bilde 1

Under følger noen generelle bilder fra inspeksjonen.

Bunnforholdene beskrives som myk mudder/gjørmebunn med mindre begroning og algevegetasjon. Ved alle punkter ble det gjort de samme observasjoner vedrørende bunnforhold. Koordinatene for hvert område ble gitt representanten fra Multiconsult.
