- MUDRING OG DUMPING I SJØ OG VASSDRAG

- UTFYLLING OVER FORURENSEDE SEDIMENTER I SJØ

Utfylling Harstadbotn

# RV 83, Harstadpakken

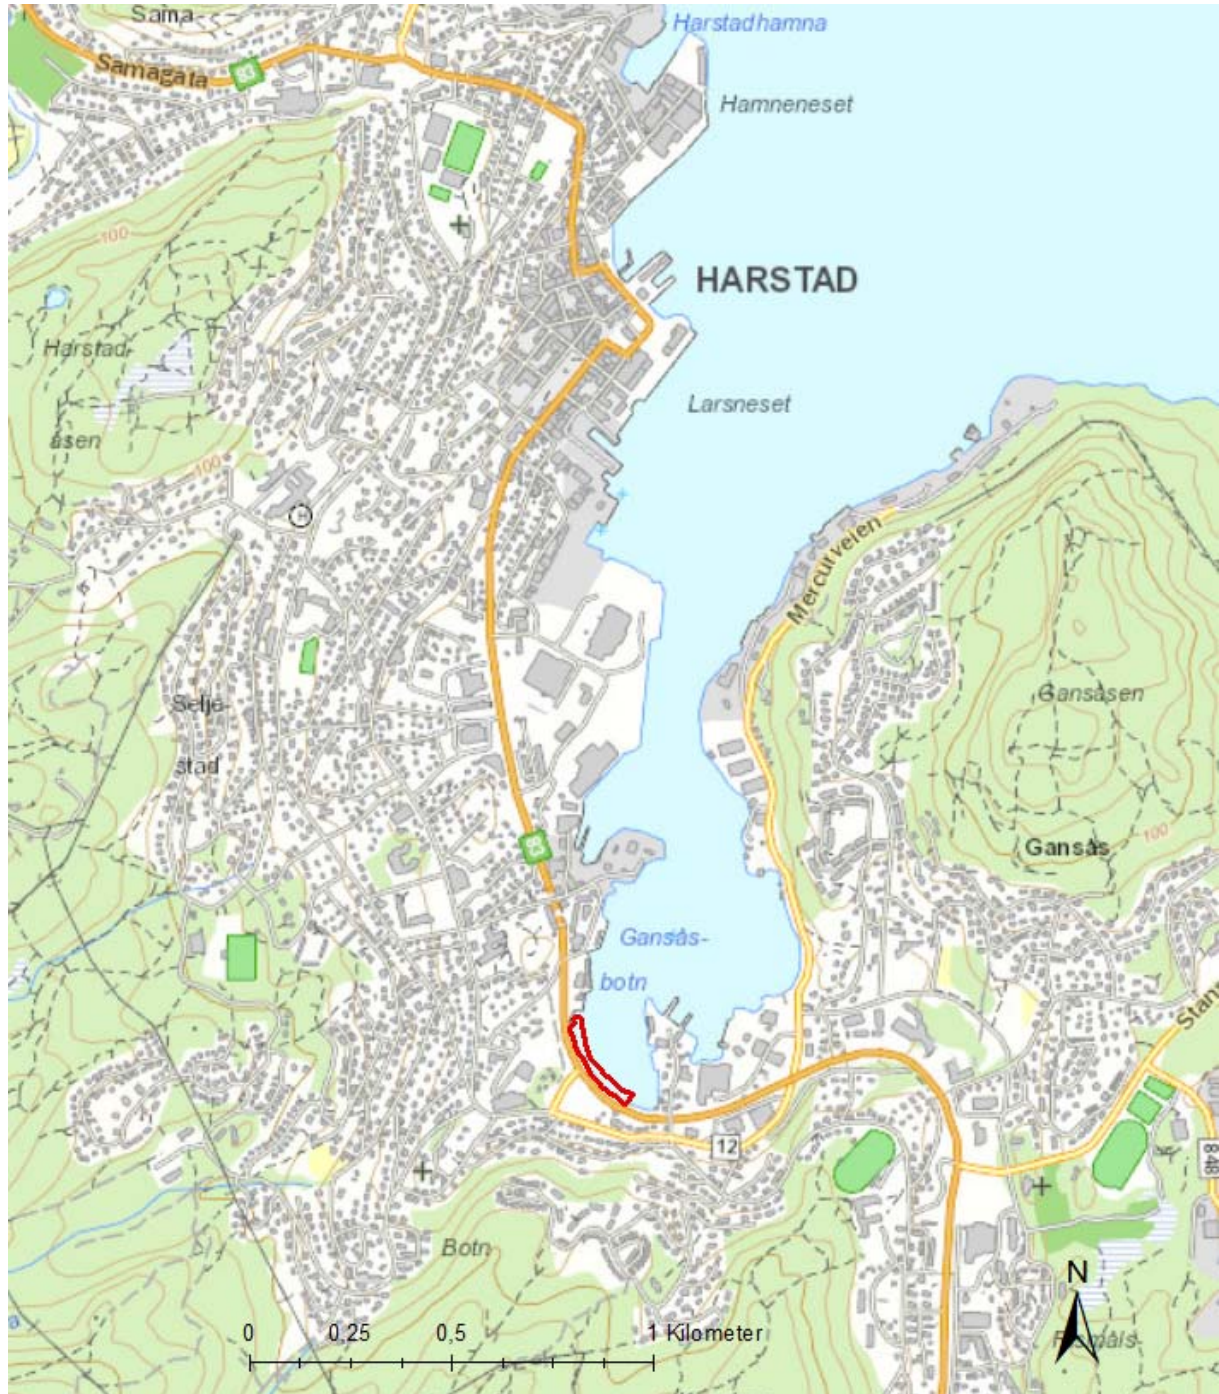
## Oversiktskart

Oversiktsbilde med lokalisering av planlagt utfylling i Harstadbotn. Kilde: Geodata AS.

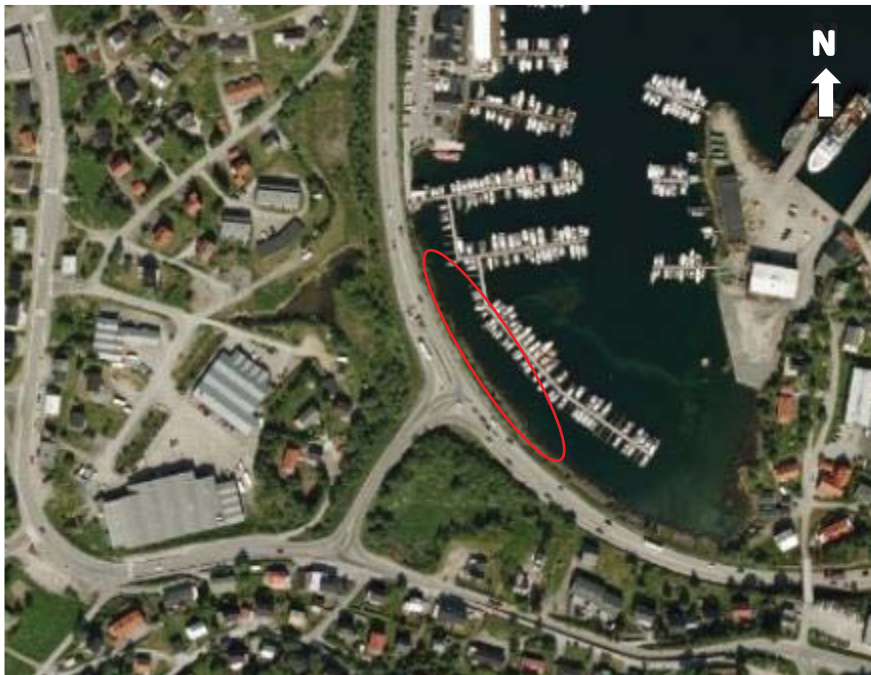
Figur 1 Oversiktskart Harstadbotn, utfyllingsområdet er markert med rød ring (kartgrunnlag Statens kartverk).

Multiconsult har utført miljøgeologisk prøvetaking av sjøbunnsedimentene i det aktuelle området, se figur 1. Denne rapporten inneholder resultater fra den miljøgeologiske undersøkelsen.

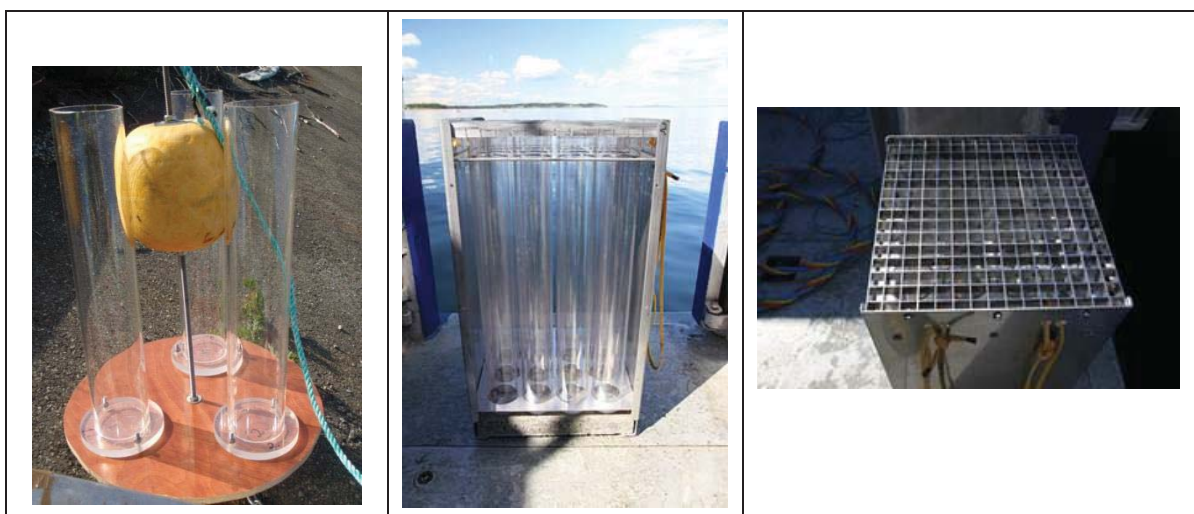
**Figur 1** Eksempel på utforming av sedimentfeller. Bildet til venstre viser standard sedimentfelle som plasseres på bunnen eller i vannsøylen. Bildet i midten viser større sedimentfeller for plassering på bunn og detalj som viser åpning med strømdemper er vist i bildet til høyre.

Sedimentfeller benyttes til innsamling av partikler som sedimenterer ut fra vannmassene (figur 1). Disse kan plasseres på bunnen eller i definerte nivå i vannsøylen. Ved uttak av sedimentert materiale fra fellene blir fritt vann over prøven (sedimentene) forsiktig dekantert ut før prøven blir overført til rengjorte og forbehandlede beholdere i tråd med planlagt analyseprogram. Eventuelt benyttes destillert vann eller sjøvann fra lokaliteten for å skylle ut alt prøvematerialet.

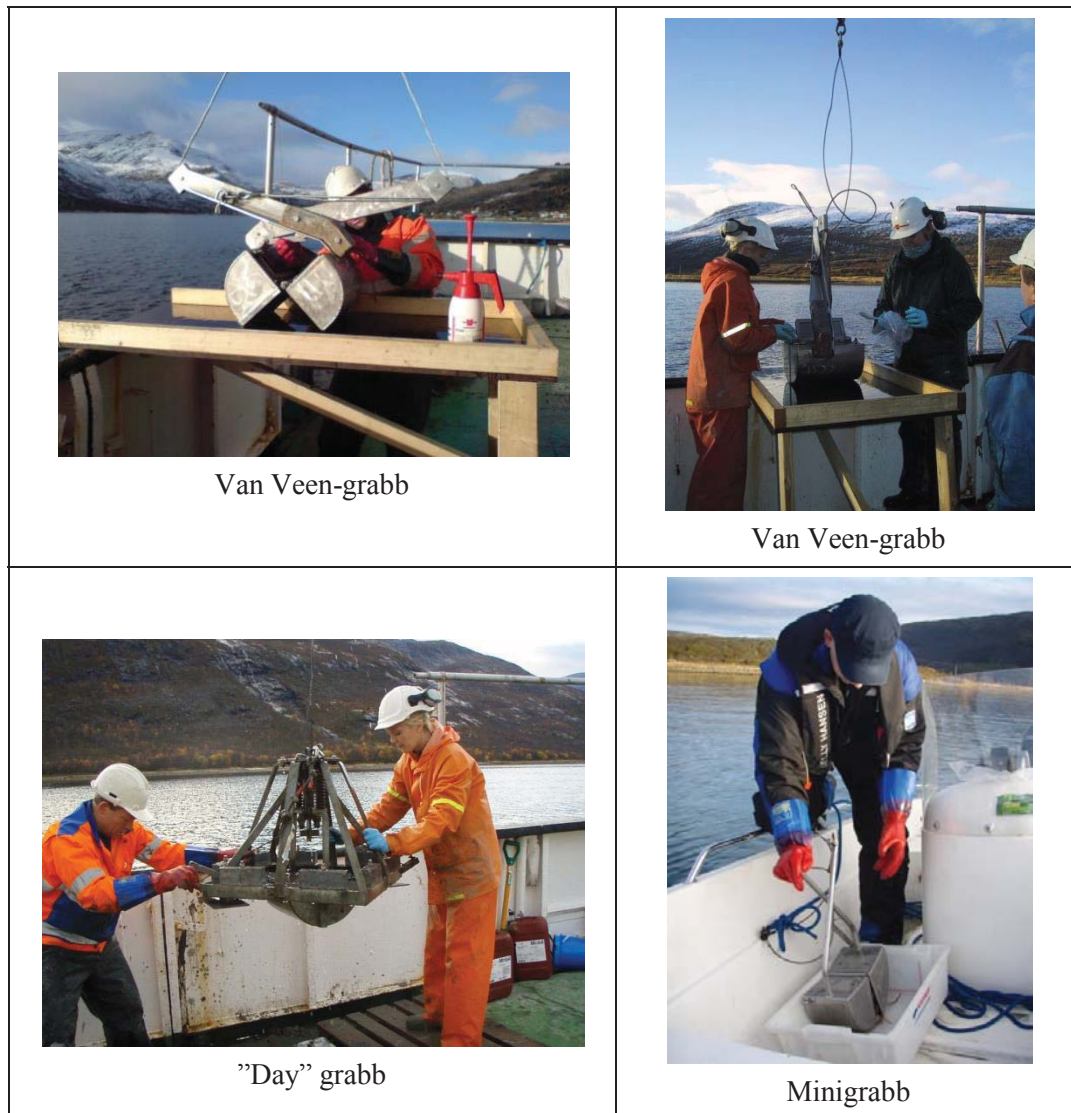
**Figur 2** Standard van Veen-grabb med «inspeksjonsluker» hvor prøver blir tatt ut, «day» grabb på stativ og håndholdt minigrabb.

Multiconsult har flere standard van Veen-grabber og minigrabber i tillegg til en større grabb på stativ («day» grabb). Prøveinnsamling kan utføres med en av disse grabbene, avhengig av bunnforhold og tilgjengelighet for prosjektet. Grabbene er vist i figur 2.

Van Veen-grabben er laget av rustfritt stål med åpent areal (prøvetakingsareal) på ca. 1000 cm<sup>2</sup> (33 cm x 33 cm). Det er to «inspeksjonsluker» på overflaten hvor prøvene blir hentet ut (figur 2). Fra grabbprøven blir det tatt ut 4-6 delprøver med rør av pleksiglass, ø50 mm. Arealet av prøvesylindren tilsvarer 2 % av grabbprøvens areal. Det samles vanligvis inn minimum 4 replikater per stasjon. Sylinderprøvene blir oppbevart vertikalt inntil den blir forbehandlet før analyse.

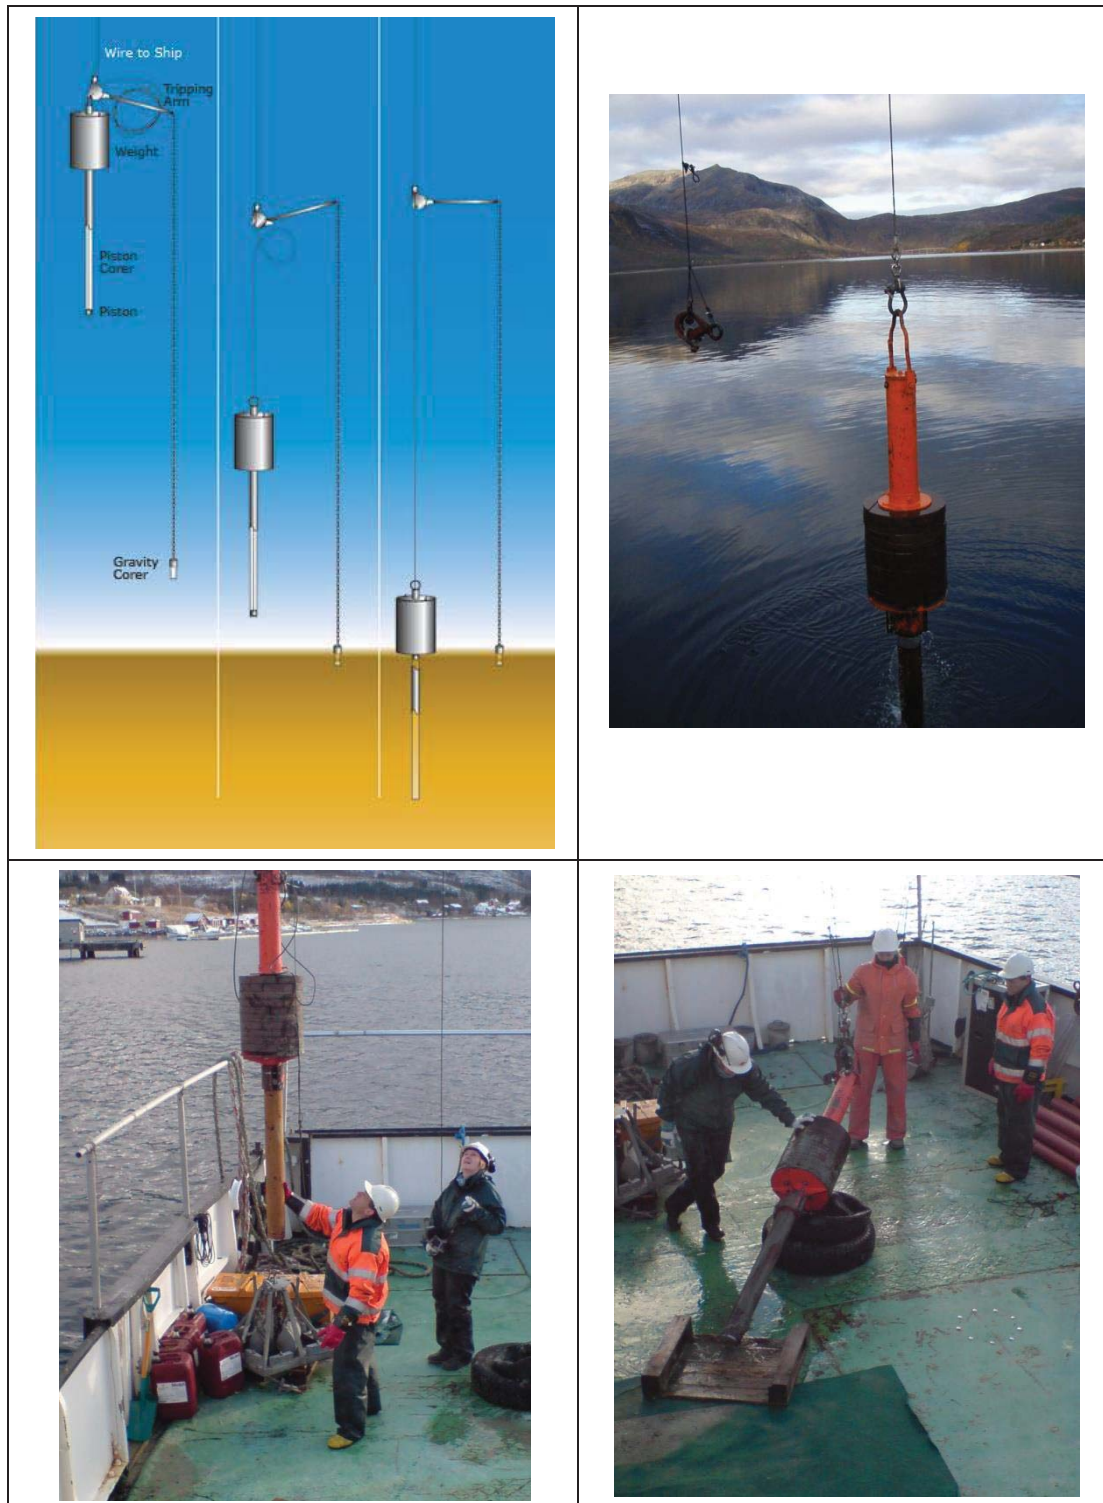
**Figur 3** Prinsippskisse for prøvetaking med «pistoncorer», samt Multiconsults «pistoncorer» i bruk.

Multiconsult disponerer en tyngre fallprøvetaker – «piston corer» – for innsamling av lengre kjerneprøver i sedimenter med høyt finstoffinnhold. Prøvetakeren tar uforstyrrede kjerneprøver i lengder på inntil 4 m med diameter 110 mm. Prøvene skjæres inn i egne foringsrør for senere åpning og behandling på laboratoriet. Prøvetakeren kan tilpasses med lodd til ønsket vekt, totalt 400 kg, og utløses av pilotlodd i forhåndsbestemt høyde over bunnen (prinsippsskisse i figur 3).
