Forprosjekt for å sikre geoteknisk stabilitet

Horten havnevesen

Rustadbrygga

Oppdragsnr.: 5171721 Dokumentnr.: 200 Versjon: J01
2018-02-12

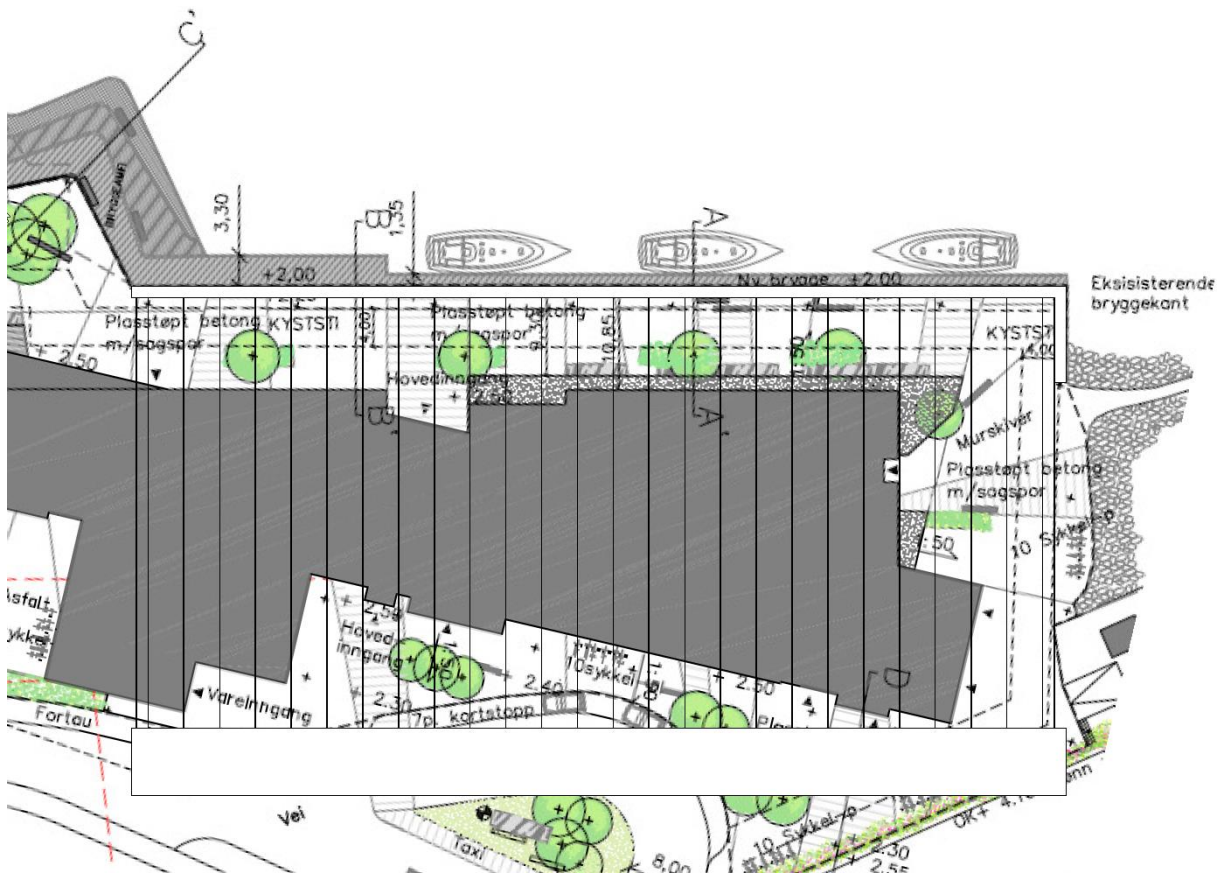
Figur 5.1: Plan alternativ 1

Først etableres det motfylling foran kaia opp til kote -3,5 iht NN2000. Deretter rives Rustadbrygga. Spunt kan monteres langs tidligere kaifront eller lenger inn dersom dette skulle være ønskelig. På toppen av spunten støpes det en spuntbjelke. Spuntbjelken kan støpes opp til endelig terrengnivå og bør også støpes ned til middelvann.

Vertikalkrefter tas opp av spunten. Horisontalkrefter tas opp ved hjelp av oppspente forankringsstag forankret til en friksjonsplate i betong i løsmassene bak spunten. Friksjonsplata kan ikke ligge under hotellet da dette vil føre til konflikt med peler. Plata må derfor plasseres slik at den ligger bak hotellet. Dette medfører at forankringstagene får en gjennomsnittlig lengde på ca. 45 m. Figur 5.1 viser friksjonsplaten i forhold til hotellet. I detaljfasen vil det bli nødvendig å optimalisere plasseringen av friksjonsplaten. Det kan da være mulig å redusere total lengde på stag.

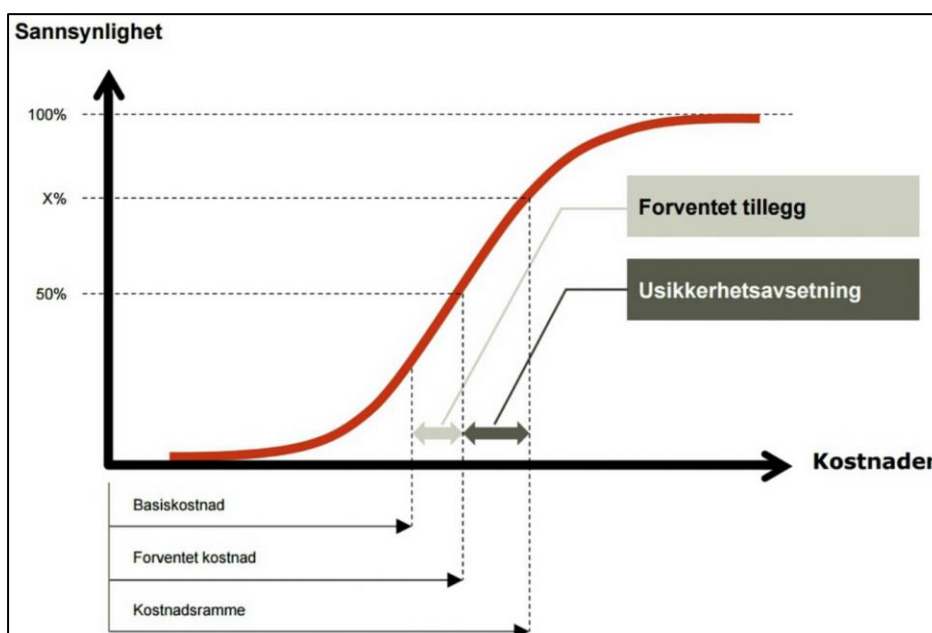
Figur 6.2: Sammenhengen mellom sannsynlighet og kostnad, hentet fra NS 3453:2016

For prosjektkostnad og kostnadsramme benyttes begrepene P50 og P85 fra Finansdepartementet. Forventet kostnad har da et konfidensnivå på 50 % som vil si at det er like stor sannsynlighet for at forventet kostnad overskrides som underskrides. Kostnadsrammen har et konfidensnivå på 85 % som vil si at det er 85 % sannsynlighet for at estimatet skal holde. Figur 6.2 viser sammenhengen mellom sannsynlighet og kostnad i form av et S-kurve-diagram.
