Skien Brygge

Skien Brygge Utvikling AS

Søknad om tillatelse til arbeider i
Bryggevannet

DOKUMENTKODE: 10229313-RIGm-RAP-001

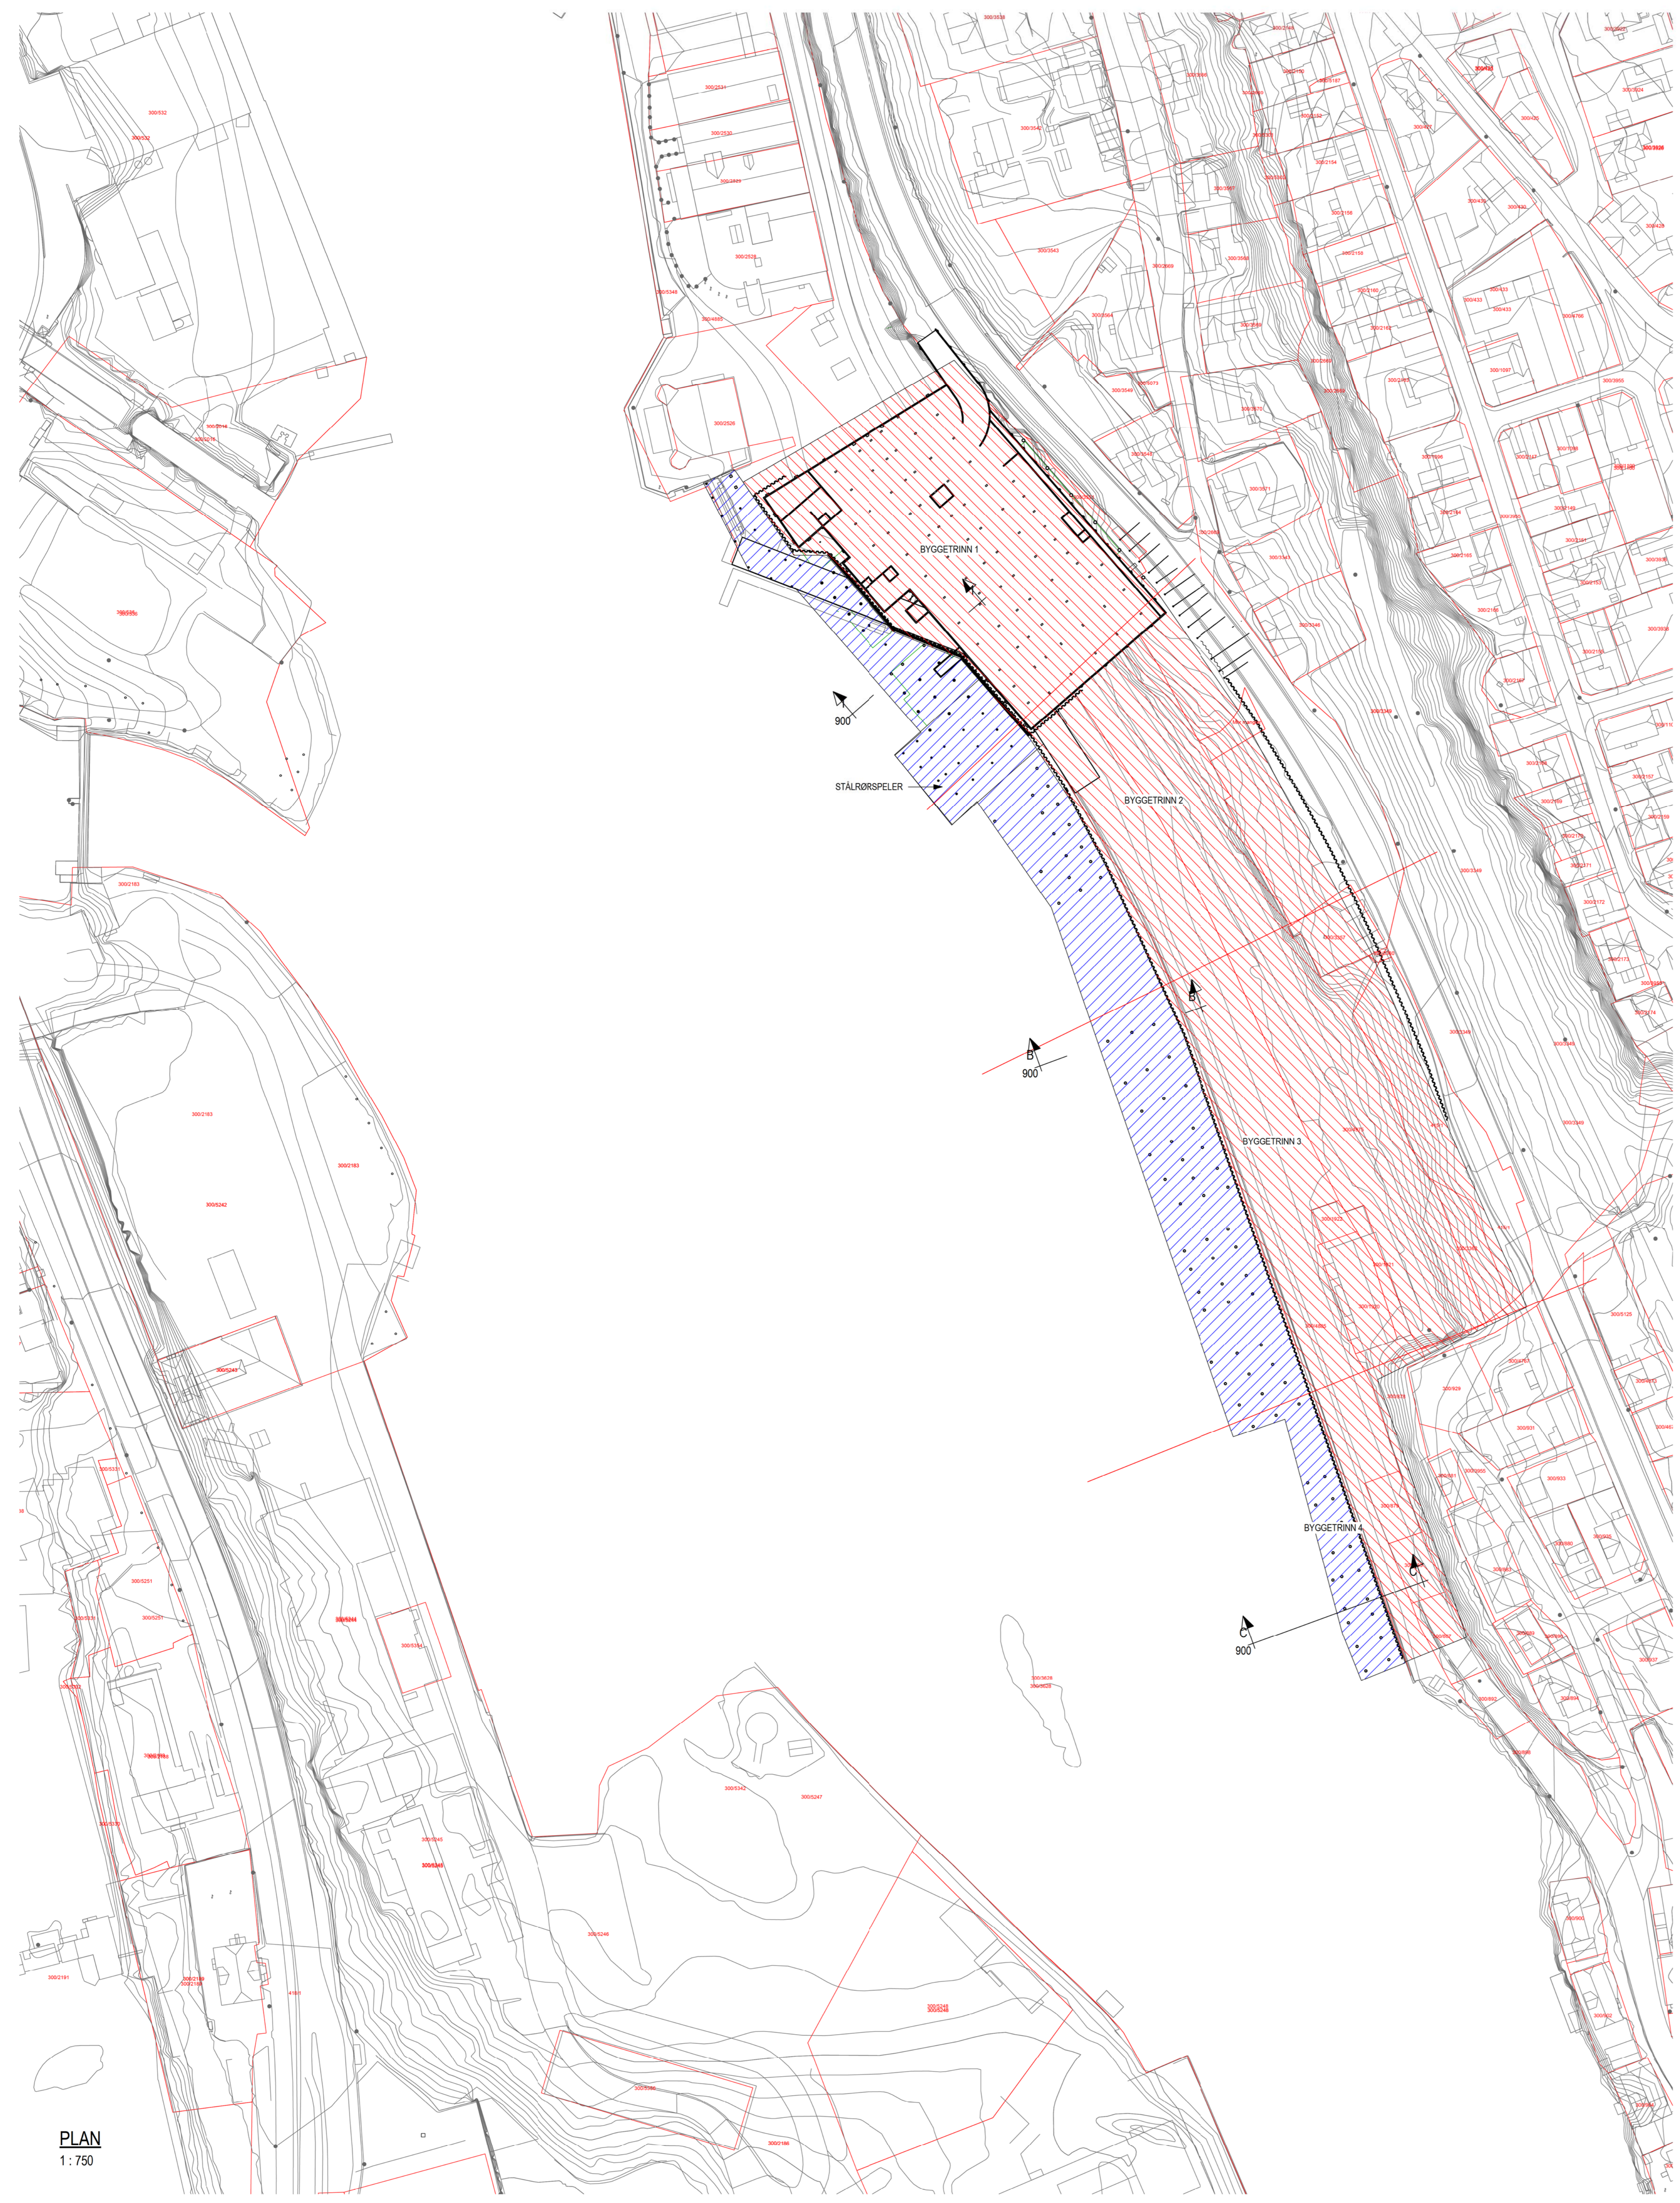
PLAN
 1 : 750

- ANMERKNINGER:**
1. ALLE PELER I ELV ER BOREDE STÅLRØRS-PELER
 2. AREAL DIREKTE BERØRT AV PELER ER CA 33m²
 3. AREAL AV OMRÅDE I ELV HVOR KONSTRUKSJONER SKAL PELES ER CA. 7134m² (SE BLÅ SKRAVUR PÅ PLAN)

Vedlegg A Skien brygge. Arbeider i elv
Tegning nr. 10220895-B-900_D, utarbeidet av Sweco Norge AS, datert 10.06.2022
