# ► **Gjenvinningsstasjon Lyngflåt**

Overordnet risikoanalyse for miljø

Oppdragsnr.: 52406171 Dokumentnr.: 52406171-K-300 Revisjon: C01 Dato: 2024-10-14

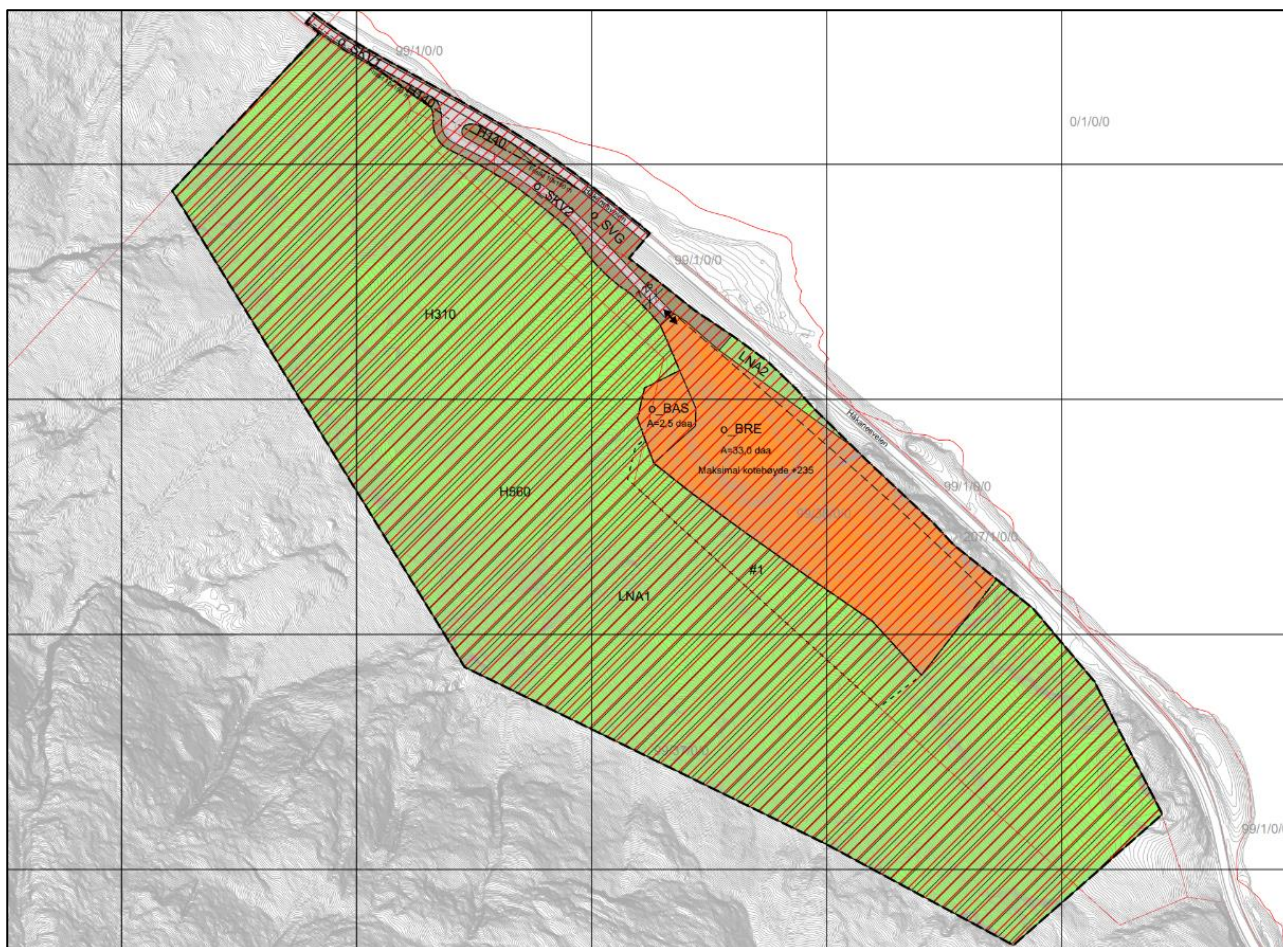
Figur 3. Utklipp av reguleringskart for Tinn miljøsentral – Lyngflåt [3].

I gjeldende reguleringsplan med plan-ID 3102 ([1], [2]) er området regulert til hhv. veg, renovasjonsanlegg og naturformål (LNA) med bevaring av naturmiljø, jf. figur 3. Innenfor LNA er det et bestemmelsesområde hvor det tillates nødvendige inngrep for skredsikring (se #1 i figur 3). Tidligere har området vært regulert som steinkuseri og masseuttak (jf. gammel plan med plan-ID 3101).

Området hvor gjeldende reguleringsplan er i konflikt med naturtypen, markert som o\_BAS i plankartet (se fig. 3 og fig. 5), er regulert til *offentlig formål – annen bebyggelse*. Dette arealet vil bli sterkt berørt som følge av nødvendige skredsikringstiltak, hvor det skal etableres en voll og et massebasseng. Det nødvendige arealbeslaget i naturtypen, oppgis i reguleringsplanen til 1,3-3,2 daa. Det er registrert én forekomst av arten pelsblæremose (kategori VU – sårbar i norsk rødliste for arter) innenfor det berørte arealet. Som kompensasjon for dette arealet er det avsatt 17,3 daa mer skogsareal sør i planområdet til naturformål og bevaring av naturmiljø enn det som var satt av i foregående reguleringsplan. Denne løsningen ble akseptert av Statsforvalter i planfasen.

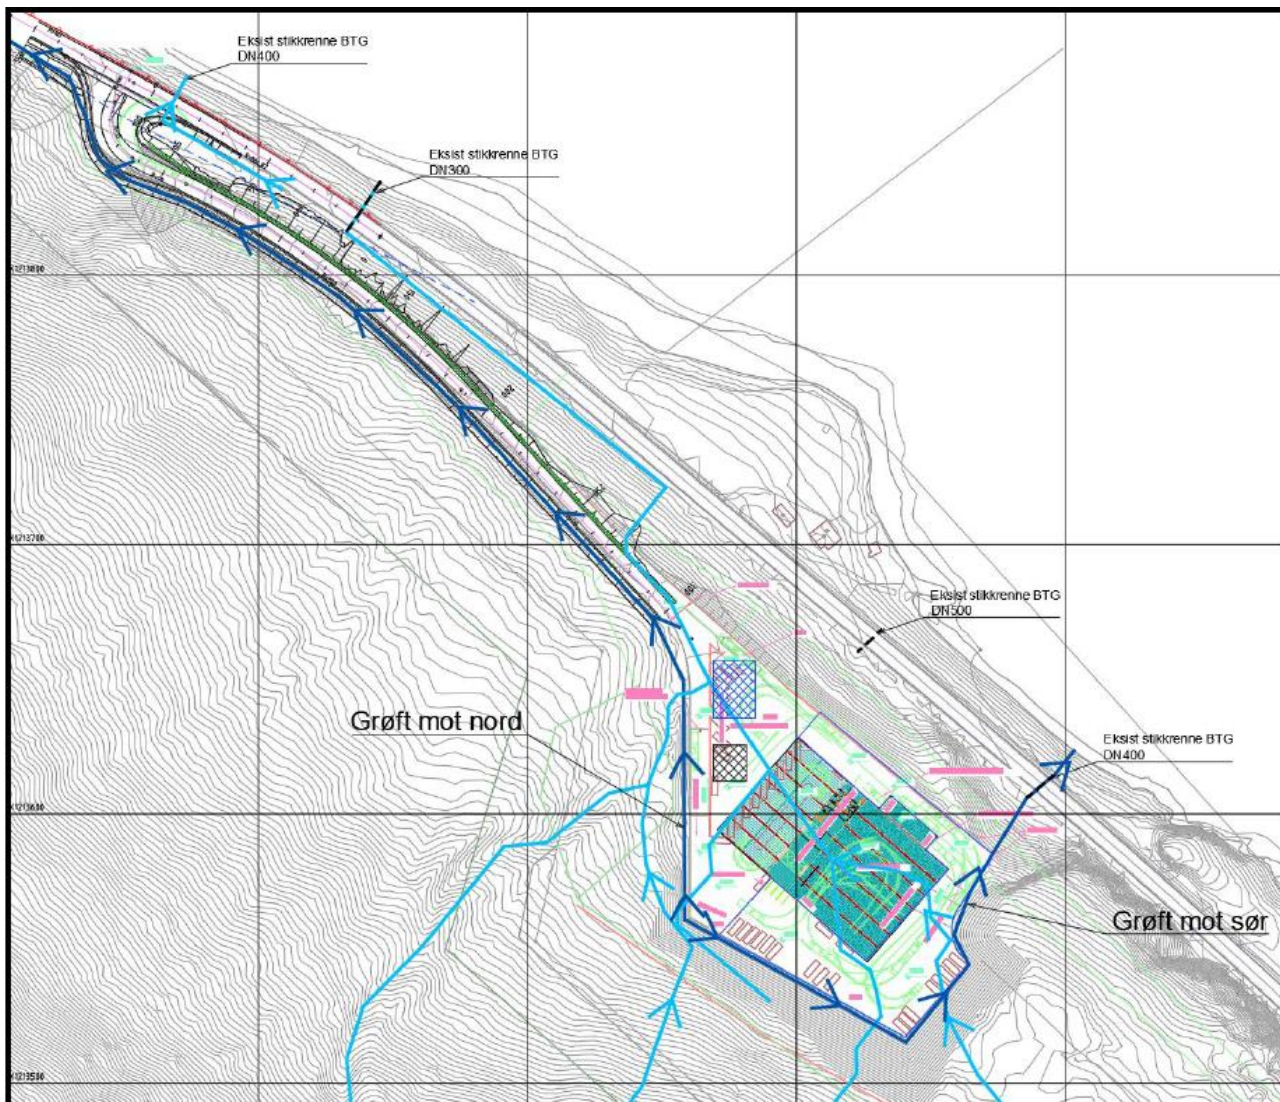
Figur 4. Utsnitt av overvannsplann, hentet fra overvannsnottatet [5].

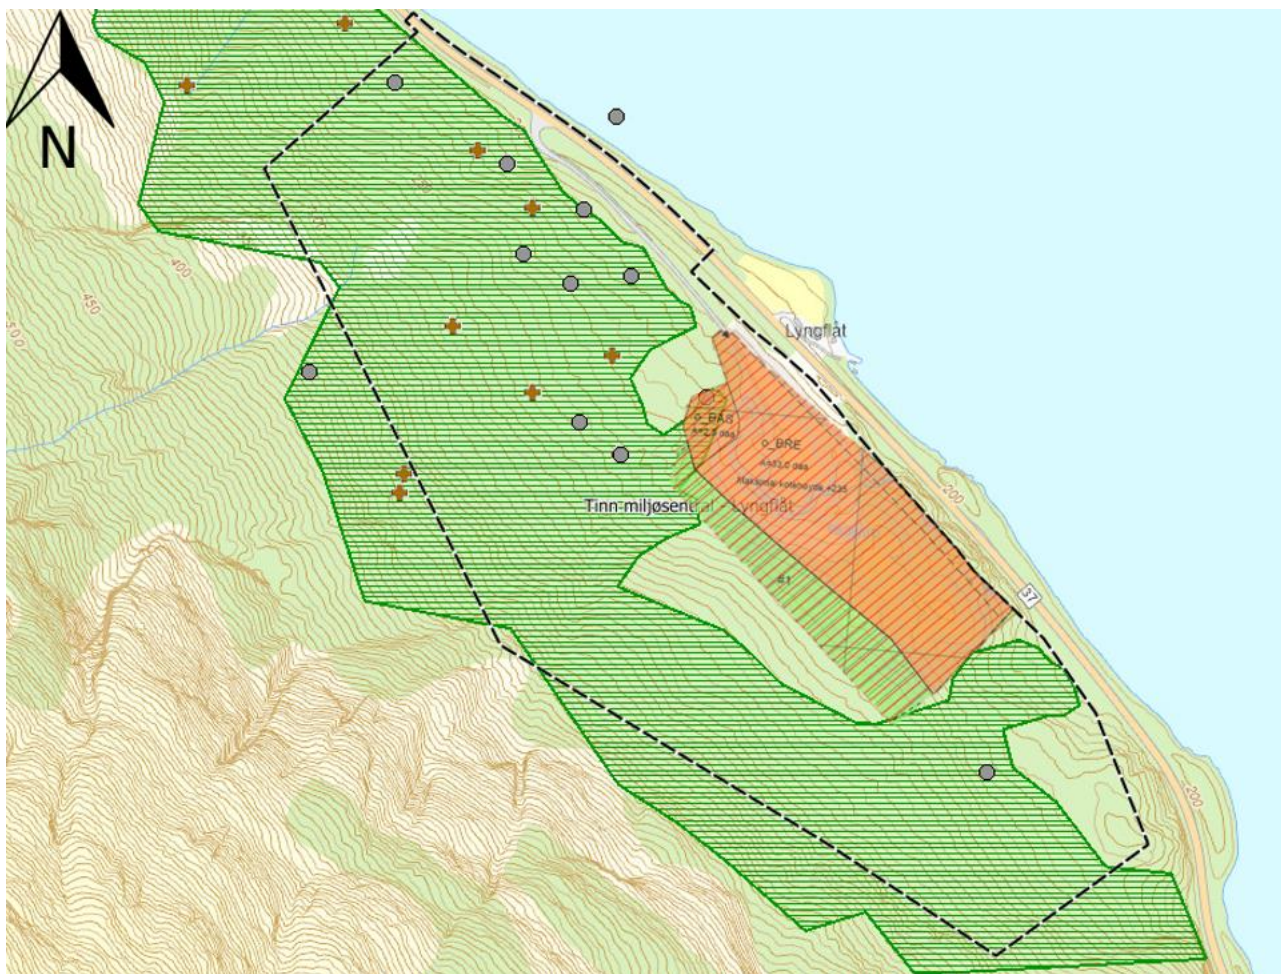
Figur 5. Utklipp fra Naturbase [8]. Stort, grønt område viser viktig naturtype. Oransje område viser områdene som er avsatt til bebyggelse/inngrep (inkl. omr. O\_BAS), mens tilgrensende, lysegrønt skravert område viser området hvor det kun kan utføres skredsikring. De to sistnevnte områdene er gjort delvis gjennomsiktige, slik at en kan se hvor de grenser inn i naturtypen. Planområdets yttergrense er vist med svart omriss. Prikker på kartet indikerer registrerte arter av nasjonal forvaltningsinteresse.

I tillegg til område o\_BAS er det innenfor sone LNA (naturformål) avsatt et bestemmelsesområde hvor det skal gjøres skredsikringstiltak. Dette området ligger hovedsakelig nedenfor avgrensningen til den viktige naturtypen, jf. fig. 5.

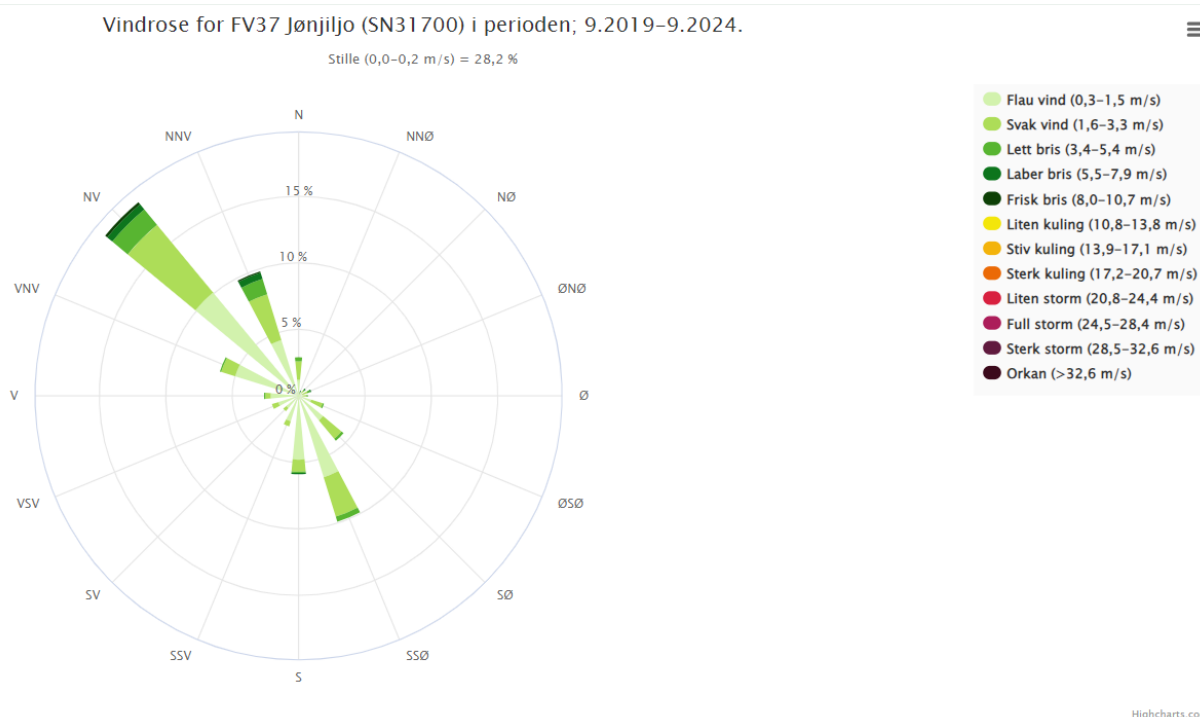
Figur 6. Vindrose fra målestasjon Jønjljo, (ca. 6 km sørøst for planområdet langs Tinnsjø) de siste fem år. (Kilde: Norsk Klimaservicesenter [10])

Nærmeste og eneste nabo innenfor en radius av 1 km til virksomheten er en fritidseiendom som ligger på motsatt side av fylkesvegen for anlegget, ca. 80 meter fra miljøsentralen. Eiendommen ligger slik til at i perioder hvor vinden kommer fra sør-sørøst, vil den blåse fra miljøsentralen og i retning nabo. Tomta for miljøsentralen ligger 15-17 høydemeter høyere enn tunet på naboeiendommen, og dette er en fordel med tanke på luktplager. Miljøsentralen er dessuten ganske beskyttet for vind fra sør pga. bratt terreng i denne retningen. Fritidseiendommen vil være en resipient for lukt, og ved de rette vindforholdene, potensielt også støv.

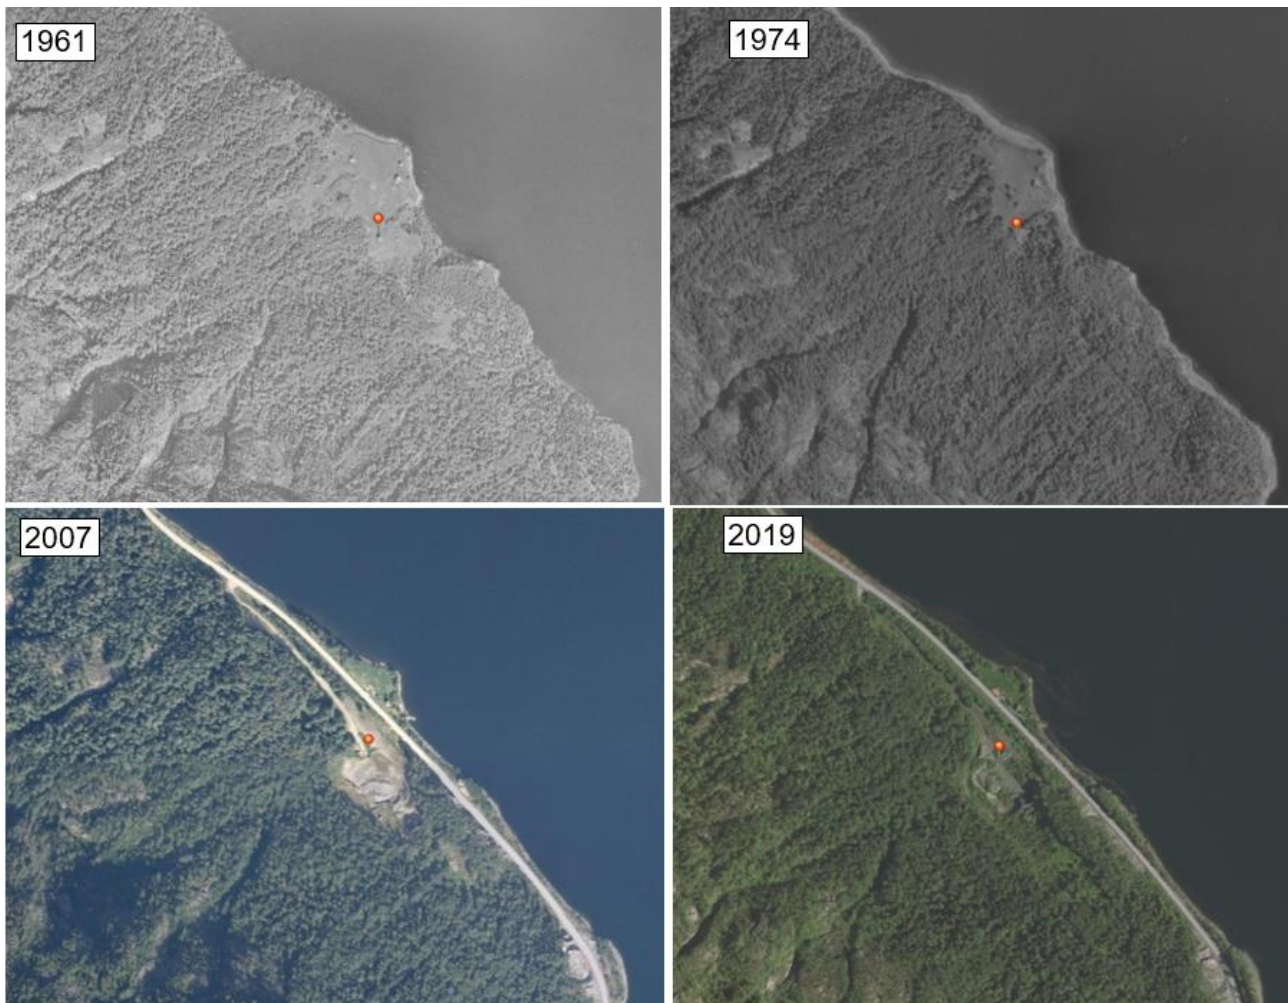
Figur 7. Historiske flyfoto av området. Rød nål viser masseuttaket, hvor miljøsentralen er planlagt. (Kilde: norgebilder.no)
