## Notat - Bunntetting ved deponiet på Nilsbukjerr

# 1. Innledning

Deponiet til Kragerø kommune, Nilsbukjerr restavfallsdeponi, har bli drevet siden 1993. Deponiet har blitt etablert med kunstig bunntetting med avslutning mot sidekanter. Dette notatet beskriver kort hvordan bunntettingen er bygd opp med tilhørende avslutninger mot sidekanter.

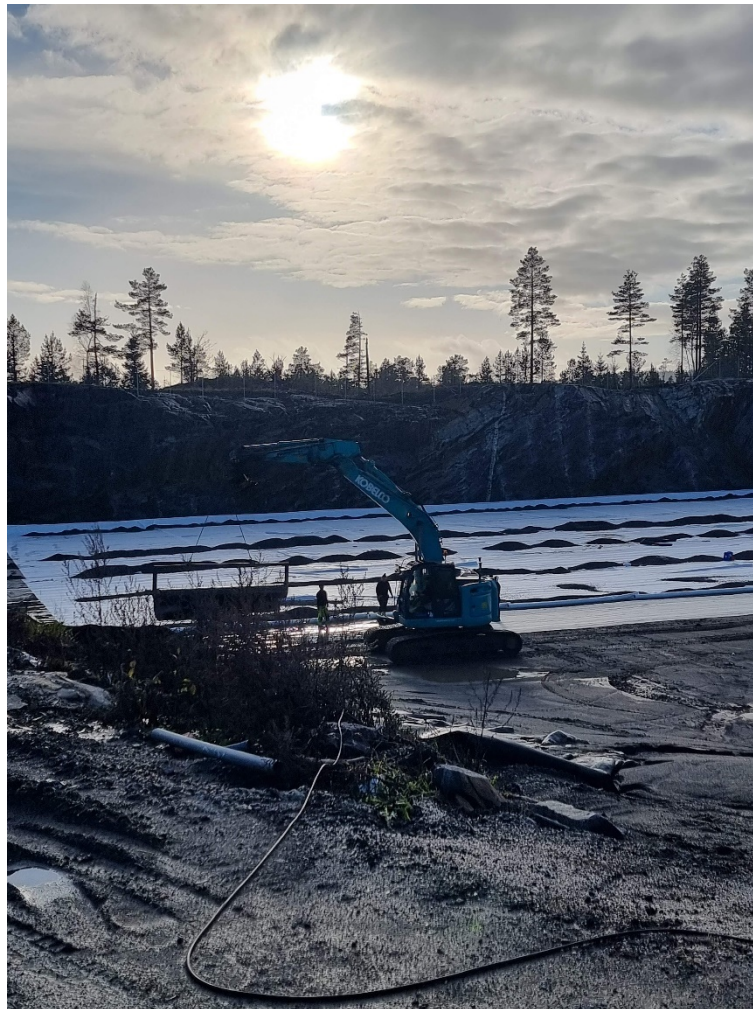
*Figur 1: Legging av membran på deponiets etappe 2a.*

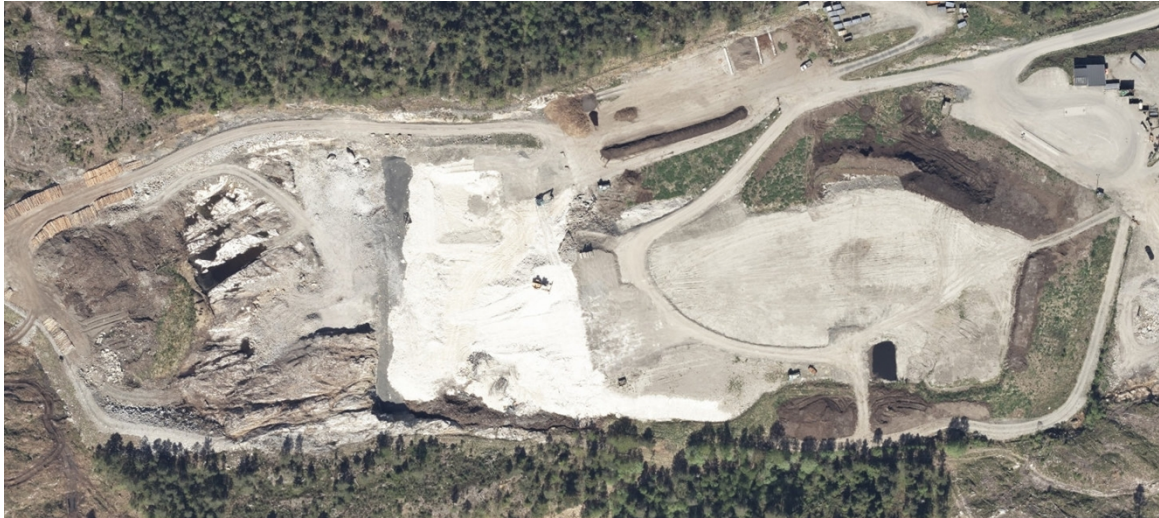
Figur 3: Bildet kan gi innblikk i at det ikke er fylt avfall mot fjell og et det er anlagt en anleggsvei rundt deponiet.

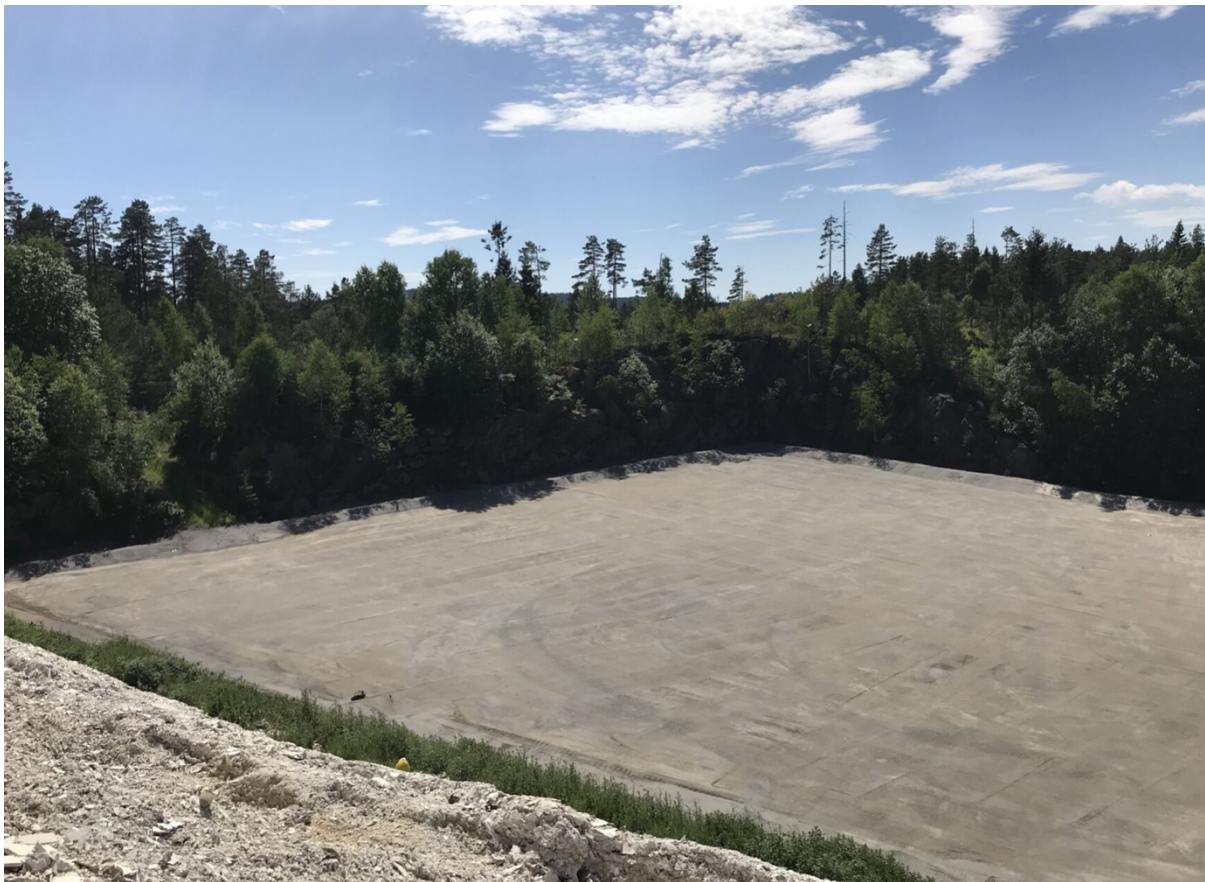
*Figur 5. Oppbygging av bunn før legging av bentonittmembran og membran av HDPE etc, jf. Figur 13. Vi ser av bildet at det er lagt om en mindre voll rundt deponiet. Dette gjør at bunntettingen fungerer som et basseng der sigevann ledes bort via sigevannsledningene som etableres over bunntettingen.*

Bunntetting avsluttes slik at det vil være en avstand mellom fjell og bunntetting. Mot sidene / kantene er det bygd opp en voll der bunntettingen legges over kanten som forankres i en låsegrøft som vist i prinsippskissen i Figur 4. Utformingen gjør at bunntettingen fungerer som et oppsamlingsbasseng som vist gjennom Figur 5. Sigevann

Det er avsluttet mot oppbygde skrånende fyllmasser eller en kunstig voll med samme oppbygging som illustrert i Figur 5. Hovedprinsippet som er fulgt er som for etappe 1 at bentonittmembran og plastmembran er trukket opp langs siden og over kant og avsluttet i en låsegrøft (jf. Figur 4).

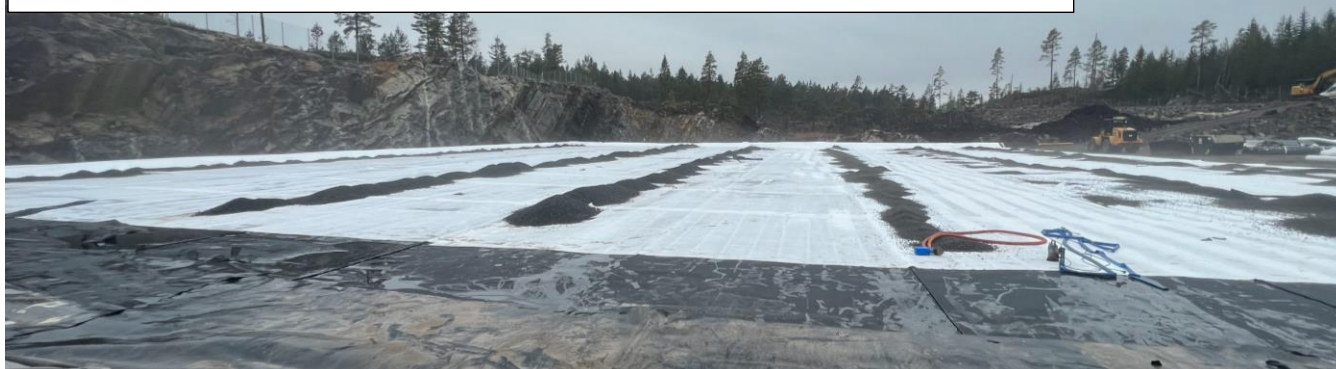
Bildet viser lagvis oppbygging. Pukk 8-16 mm ble lagt på fortløpende slik at øverste duk skal ligge rolig.

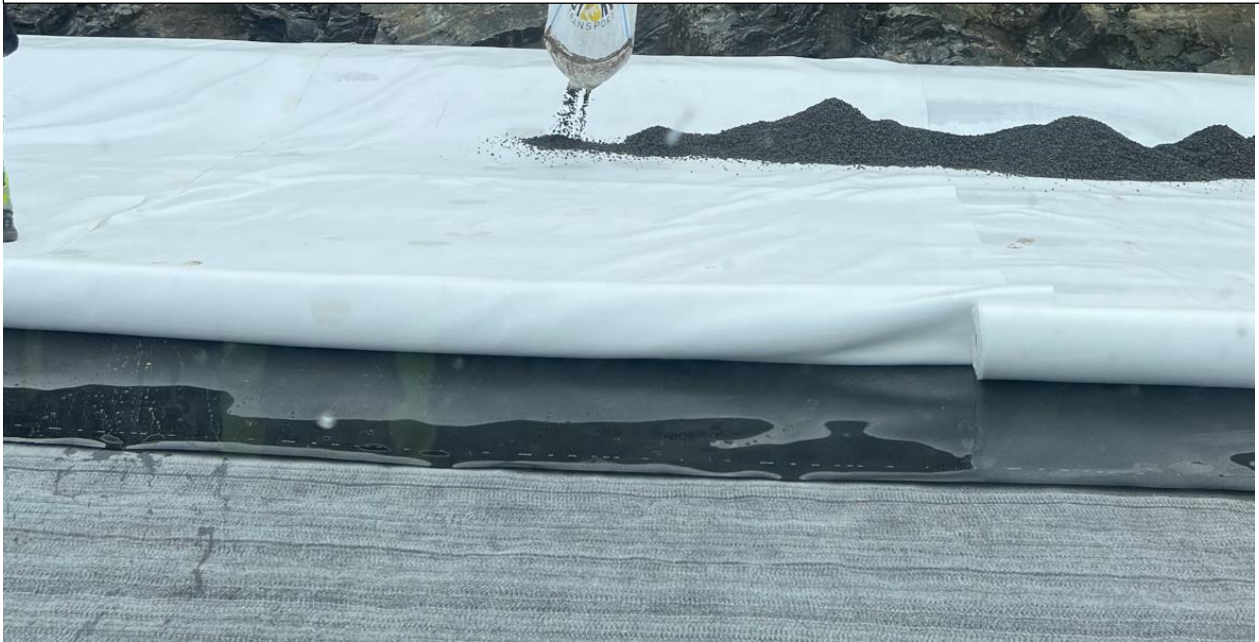
Bildet viser lagvis oppbygging, samt spleis inn imot forrige etappe.

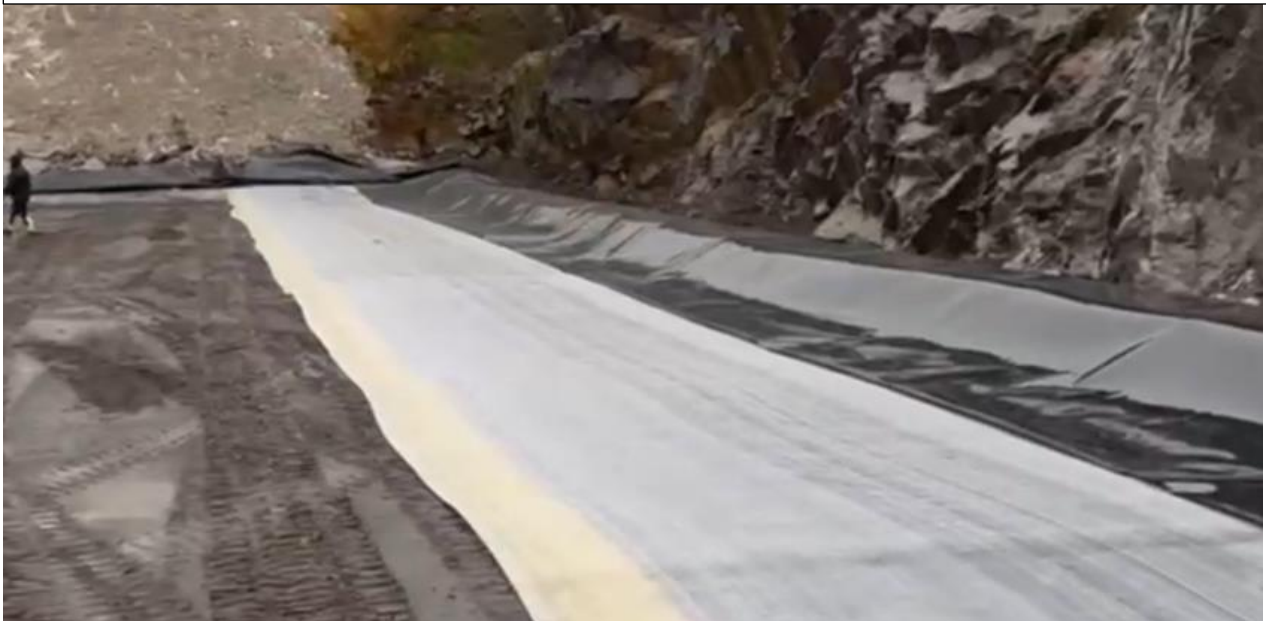
Bildet viser lagvis oppbygging, samt spleis inn imot forrige etappe. Midlertidig voll mellom forrige etappe ble fjernet, og duker og membraner fra forrige etappe ble sveiset sammen.

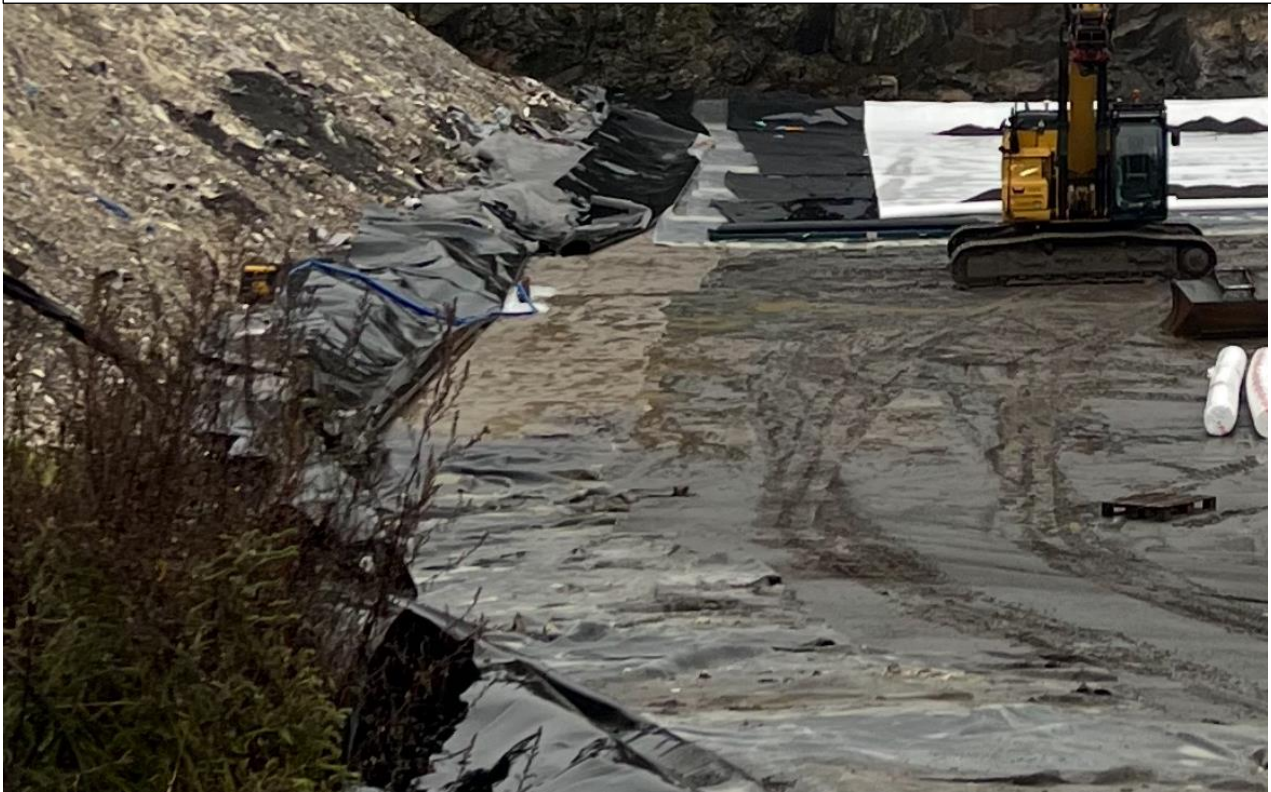
Bildet viser lagvis oppbygging, samt spleis inn imot forrige etappe.

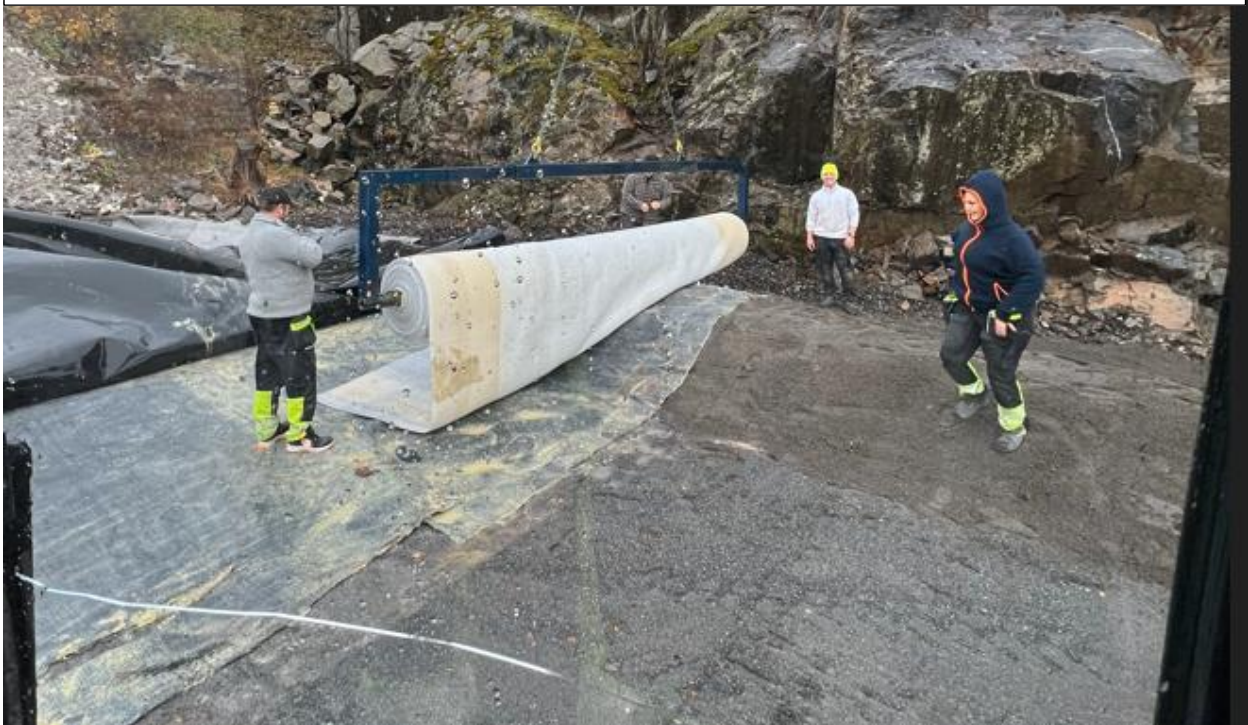
Bildet viser lagvis oppbygging, samt spleis inn imot forrige etappe.

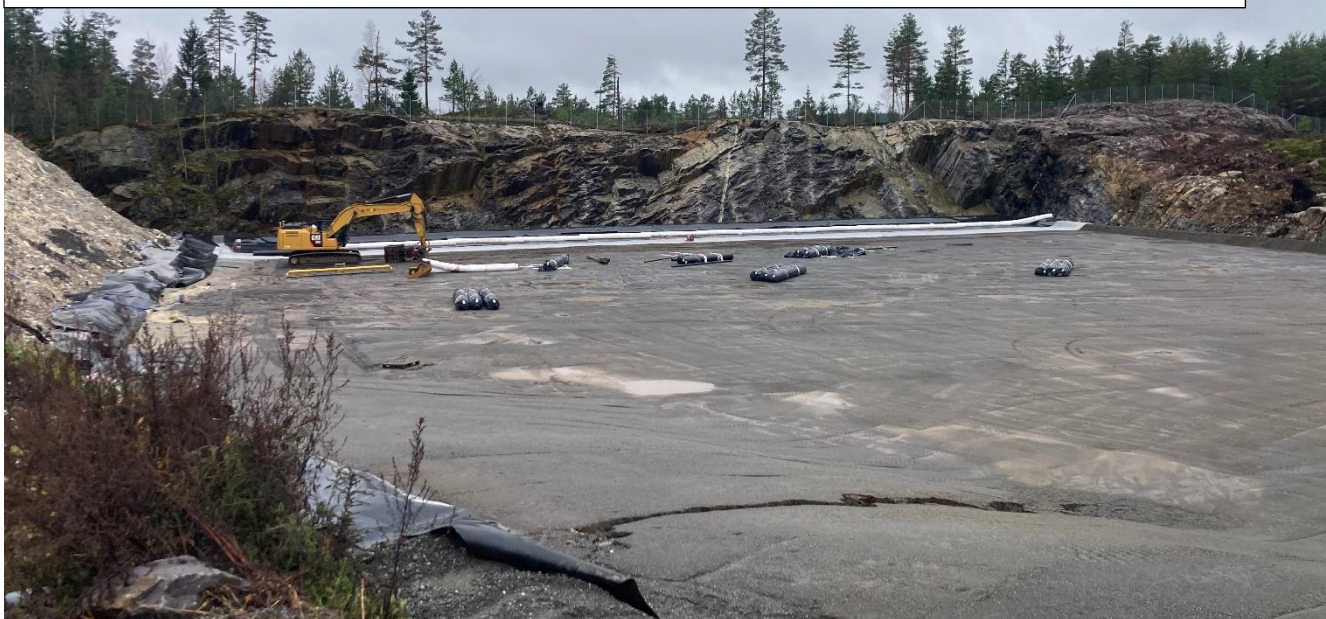
Bildet viser ferdig utlagt friksjonsmasser inkludert voll i ytterkant av området.

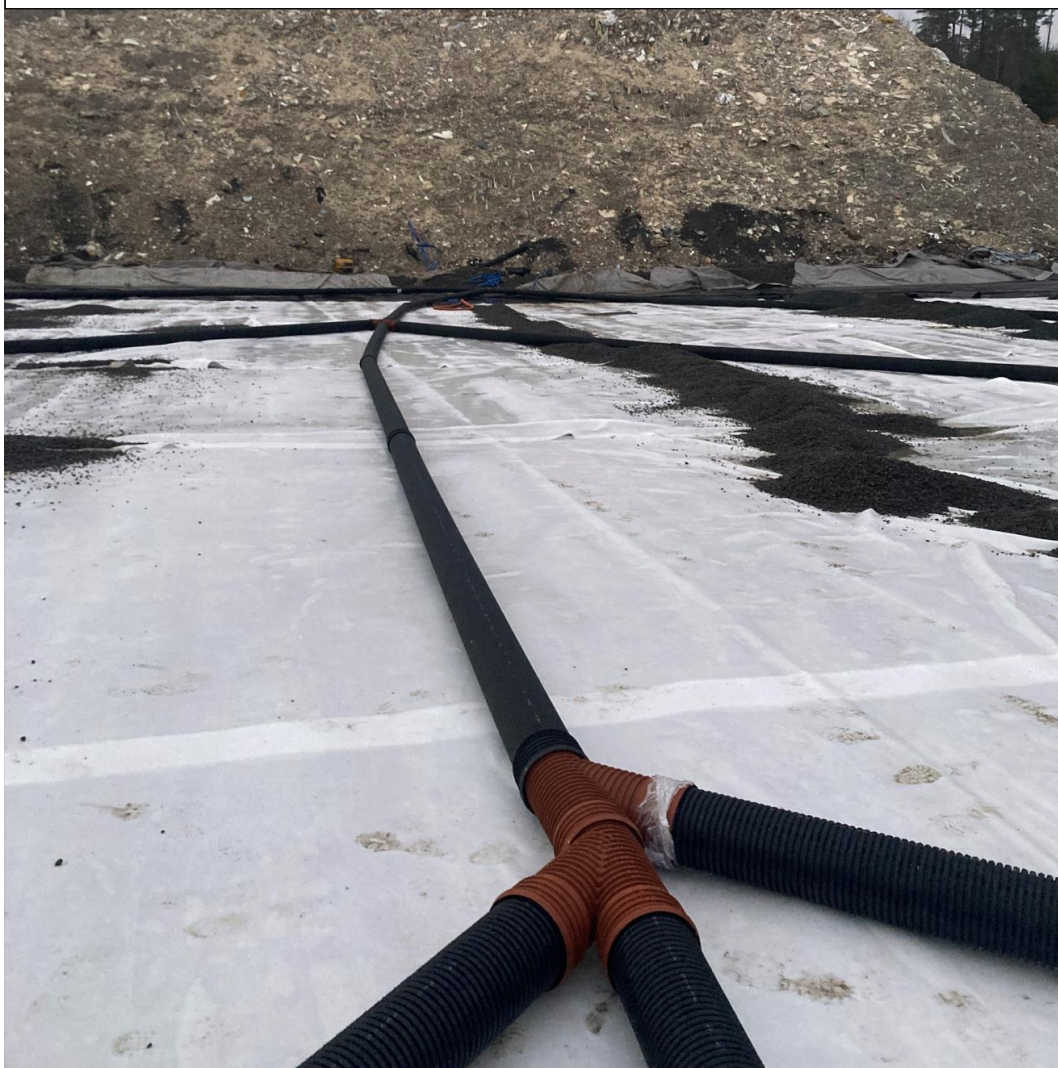
Bildet viser oppfylling av drenslag med knuste pukkmasser fraksjon 8 – 16 mm.
