## **Søknad om utdyping av ferjekai ved Moskenes ferjekai – anmodning om prioritet**

# SØKNAD OM MUDRING, DUMPING OG UTFYLLING I SJØ OG VASSDRAG

| Tittel på søknaden/prosjektet (med stedsnavn)<br>Utdyping fergekai Moskenes | |

### **Miljøgeologiske undersøkelser**

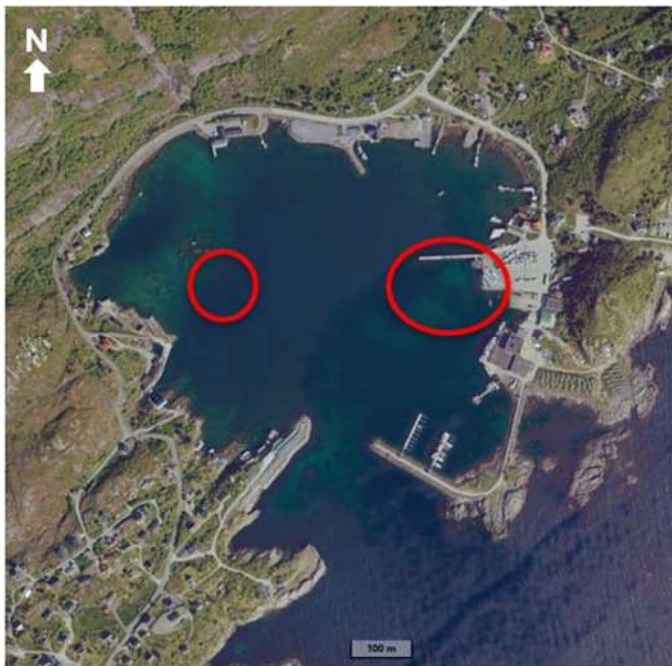
Figur 2-2: Ortofoto av undersøkte områder ved Moskenes fergekai markert med rødt omriss. Kilde: Norgeskart.

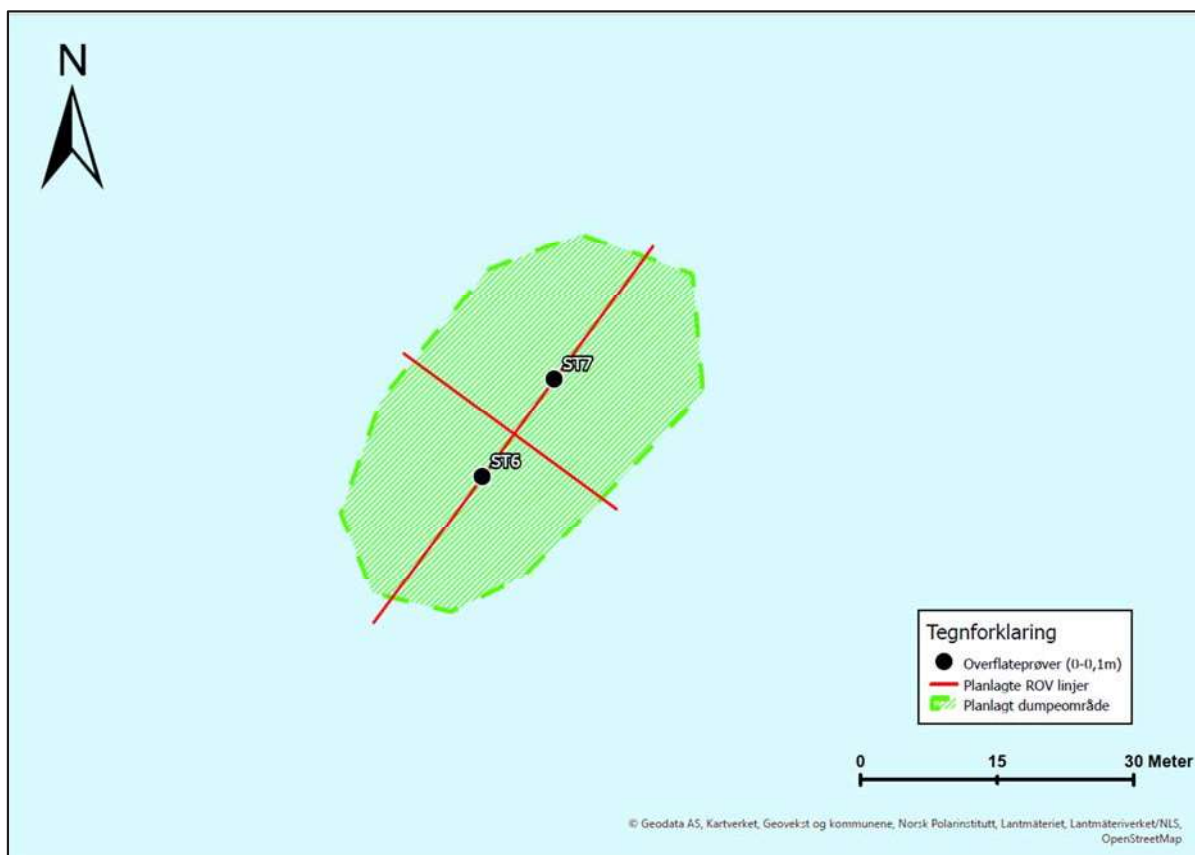
Figur 3-3: Planlagte prøvepunkt og ROV linjer i planlagt dumpeområde i Moskenes havn.

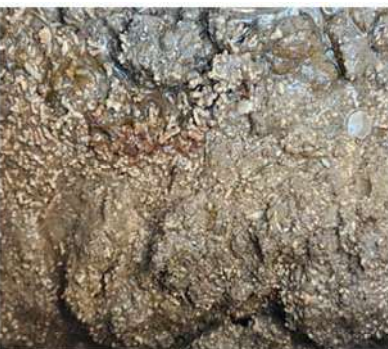
| Prøve-ID | X (øst)<br>UTM-sone 33 | Y (nord)<br>UTM-sone 33 | Kote<br>(NN2000) | Sedimentdyp<br>(m) | Sedimentbeskrivelse |
|---|---|---|---|---|---|
| ST8 | 417850 | 7532984 | -8,2 | 0-0,01 | Sand, grus, knuste skjell, rester av rugl og noe tare. |
| | | | | 0,2-0,7 | Grå siltig sand med rester av rugl 0,2-0,4 m. Grå sand med skjellrester 0,4-0,7 m. |

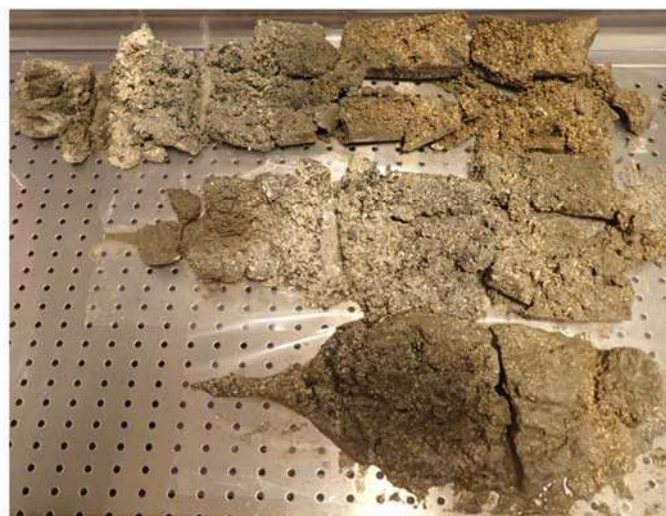
ST8

Figur 5-1. Bilde av overflateprøver (0-0,1 m) og dypere prøveserie (ST8).

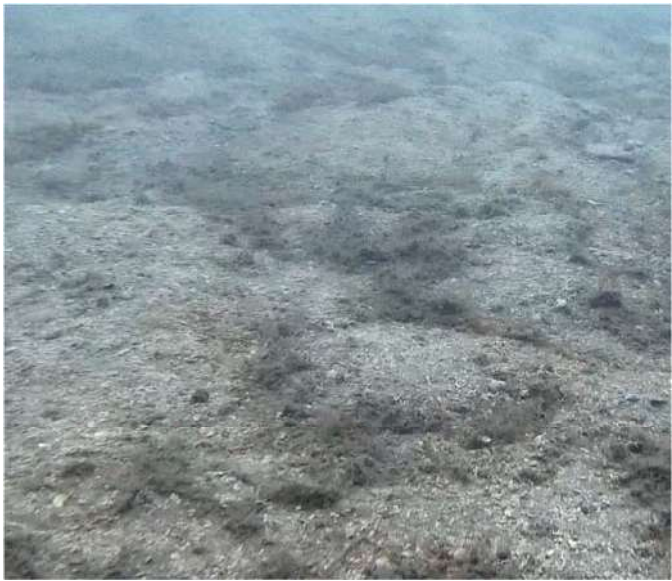
Figur 5-2. Representativ bilde av sjøbunn i planlagt dumpeområdet (tatt fra ROV film).

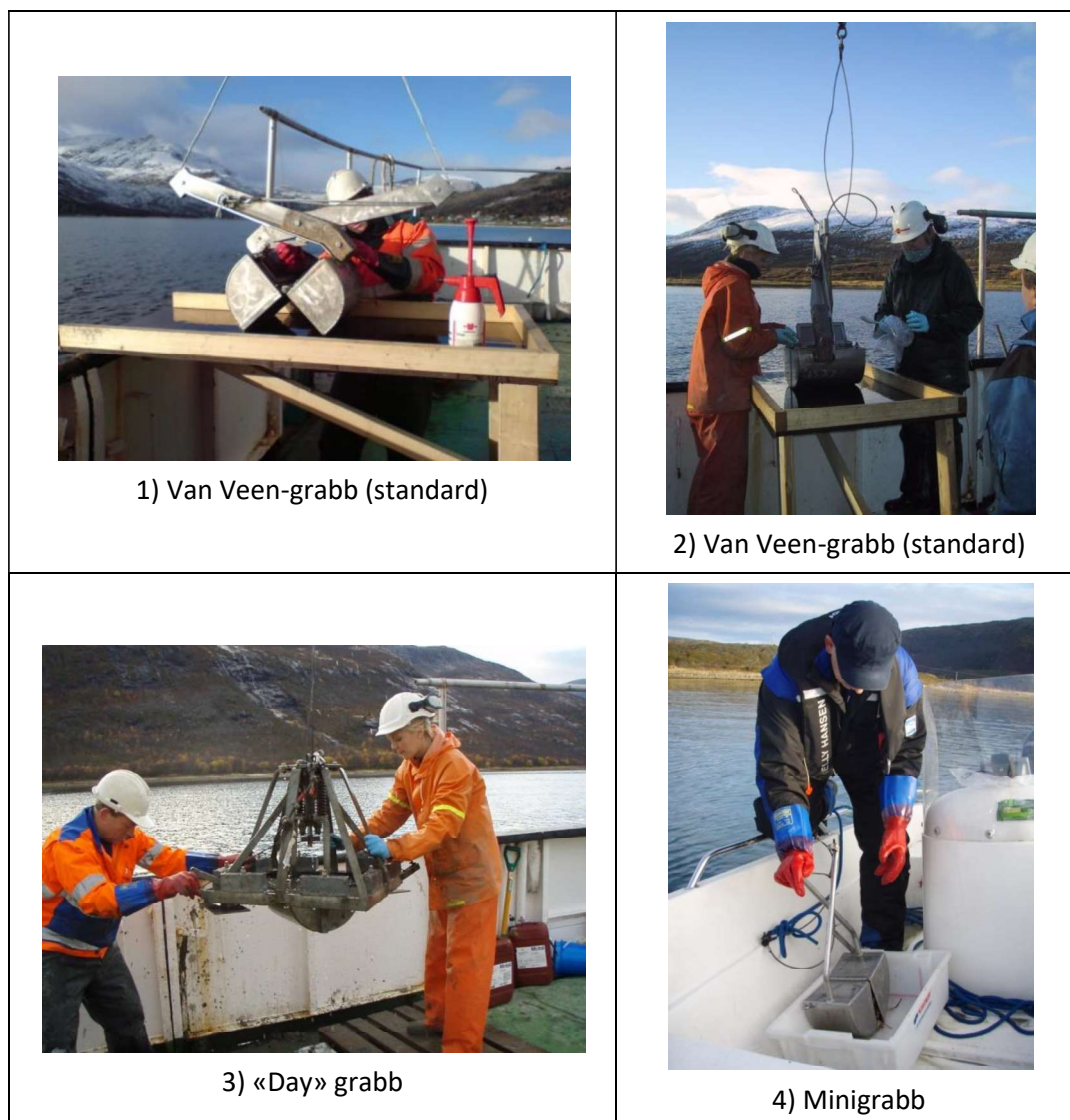
**Figur 2-2:** Standard van Veen-grabb med «inspeksjonsluker» hvor prøver blir tatt ut (bilde 1 og 2), «day» grabb på stativ (bilde 3) og håndholdt minigrabb (bilde 4).

Van Veen-grabben er laget av rustfritt stål med åpent areal (prøvetakingsareal) på ca. 1000 cm<sup>2</sup> (33 cm × 33 cm). Det er to «inspeksjonsluker» på overflaten hvor prøvene blir hentet ut (bilde 1 og 2 i Figur 2-2). Fra grabbprøven blir det tatt ut nødvendig prøvemengde avhengig av formålet med undersøkelsen. Normalt blir prøven forbehandlet om bord og overført til egnet beholder inntil den blir sendt til analyse.

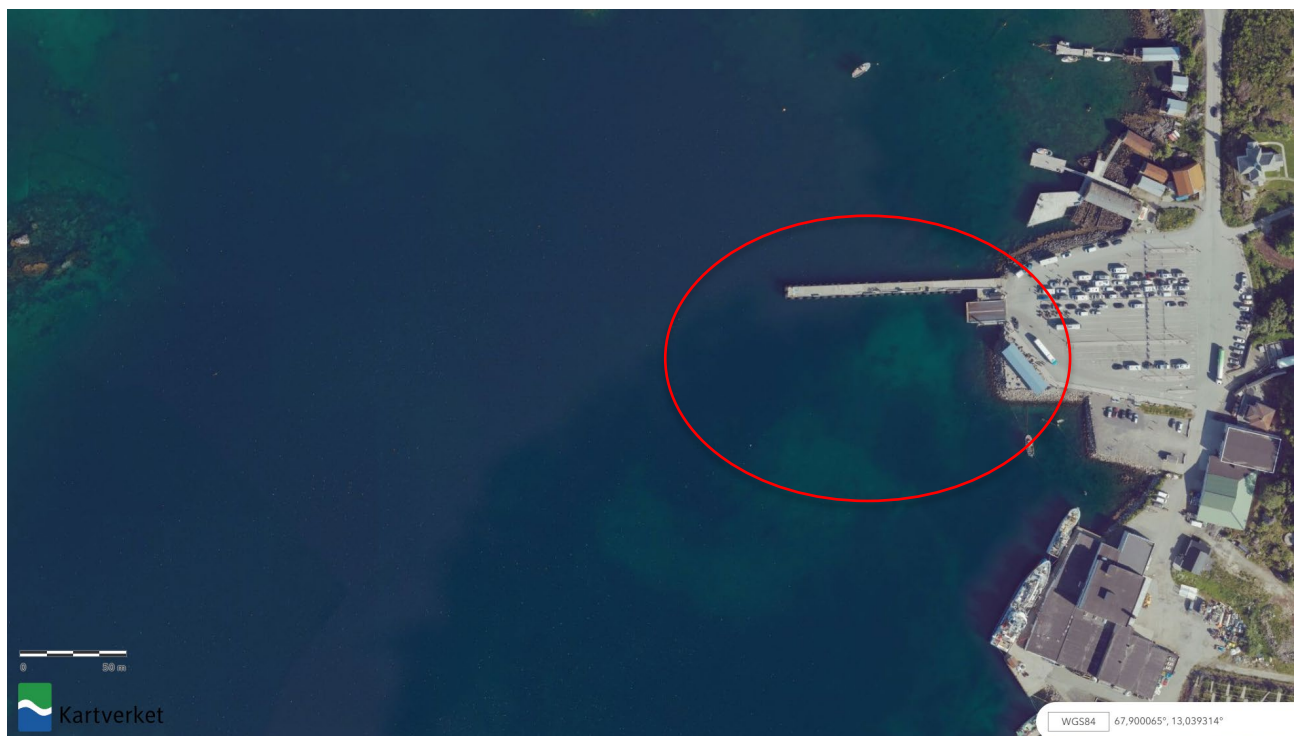
Figur 2-2: Flyfoto over undersøkelsesområdet [norgeskart.no]

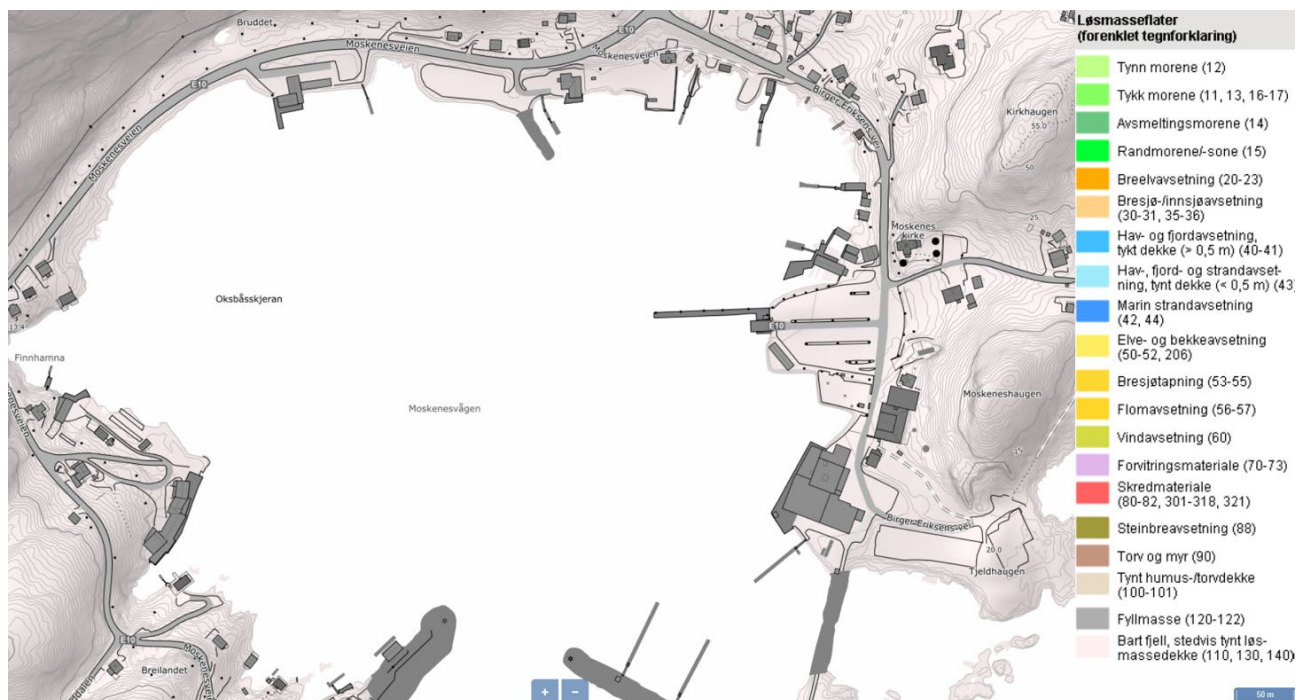
Figur 4-1: Kvartærgeologisk kart over området, kartet er i egnet målestokk 1:50 000 [4]

Det kvartærgeologiske kartgrunnlaget gir en visuell oversikt over landskapsformende prosesser over tid, samt løsmassenes overordnede fordeling. Utgangspunktet for disse oversiktskartene er i all hovedsak visuell overflatekartlegging, og kun i begrenset omfang fysiske undersøkelser. Kartene gir ingen informasjon om løsmassefordeling i dybden og kun begrenset informasjon om løsmassemektighet. For mer informasjon om kvartærgeologiske kart og anvendelse/kvalitet vises til [www.ngu.no](http://www.ngu.no).

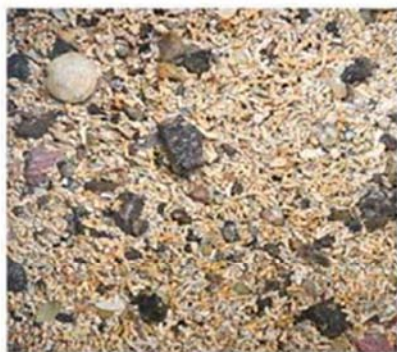
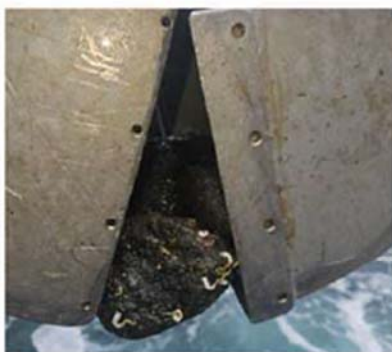
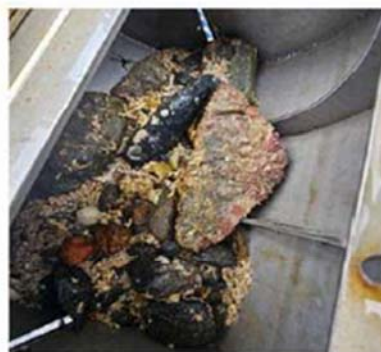
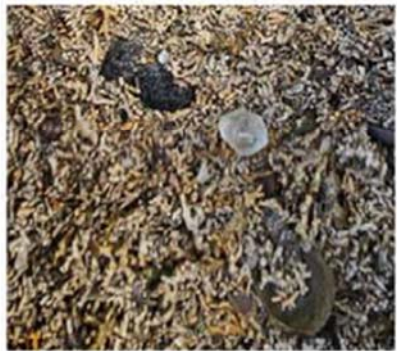
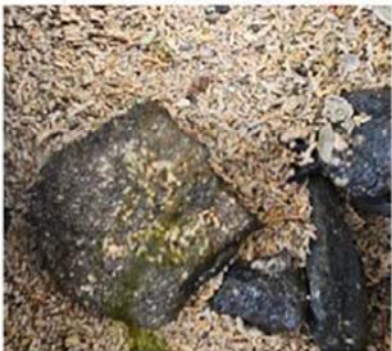
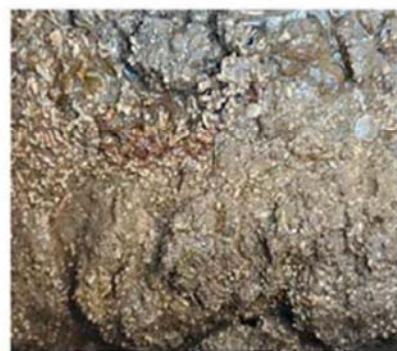
Figur 2. Bilde av overlatesediment i ST1-ST8.

Overflatesedimentene i utdypingsområdet består av sand, stein, knuste skjell og rester av rugl (Figur 2 og Vedlegg 1 miljøgeologisk rapport 10266933-RIGm-RAP-001).

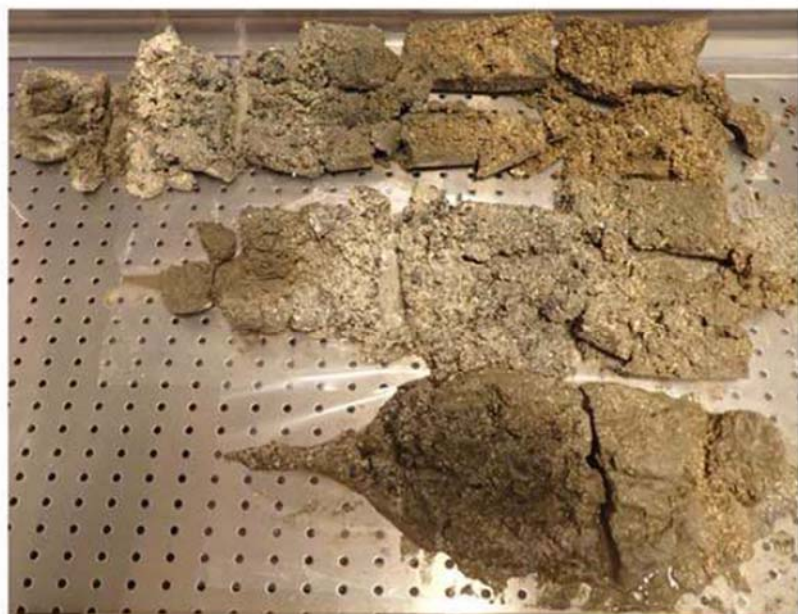
Figur 4: Bilde av dypere miljøprøve, ST8 (0,2-0,7 m).

Den dypere miljøprøven fra ST8 (0,2-0,7 m), se Figur 4, viste samme type sediment som i den geotekniske prøveserien.

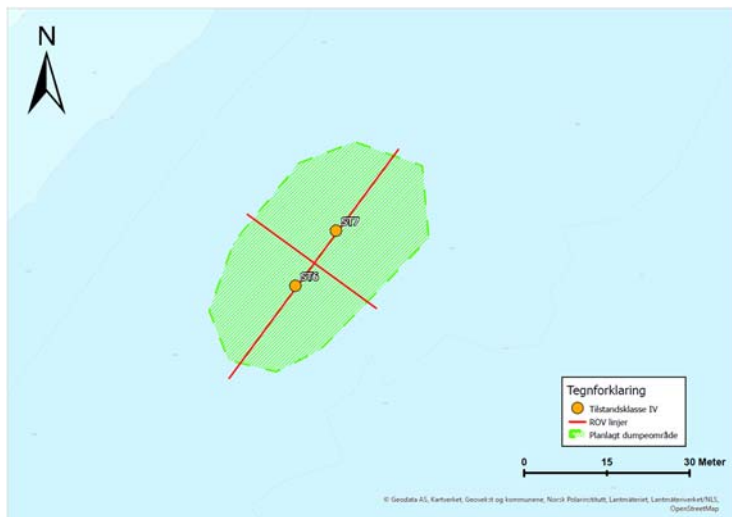
Figur 5. Kart som viser planlagt dumpeområde og ROV linjer samt prøvestasjoner ST6 og ST7.

Planlagt dumpeområde ble ROV-filmet på tvers (30 m linje) og langs (50 m linje). Filmede linjer er vist i Figur 5. Planlagt dumpeområde er i vanndybde på ca. 16-18 m. To overflateprøver (ST6 og ST7) i området (se vedlegg 1 miljøteknisk rapport 10266933-RIGm-RAP-001) viser at overflaten på sjøbunnen består av sandig silt med knuste skjell og noe organisk materiale (Figur 6).

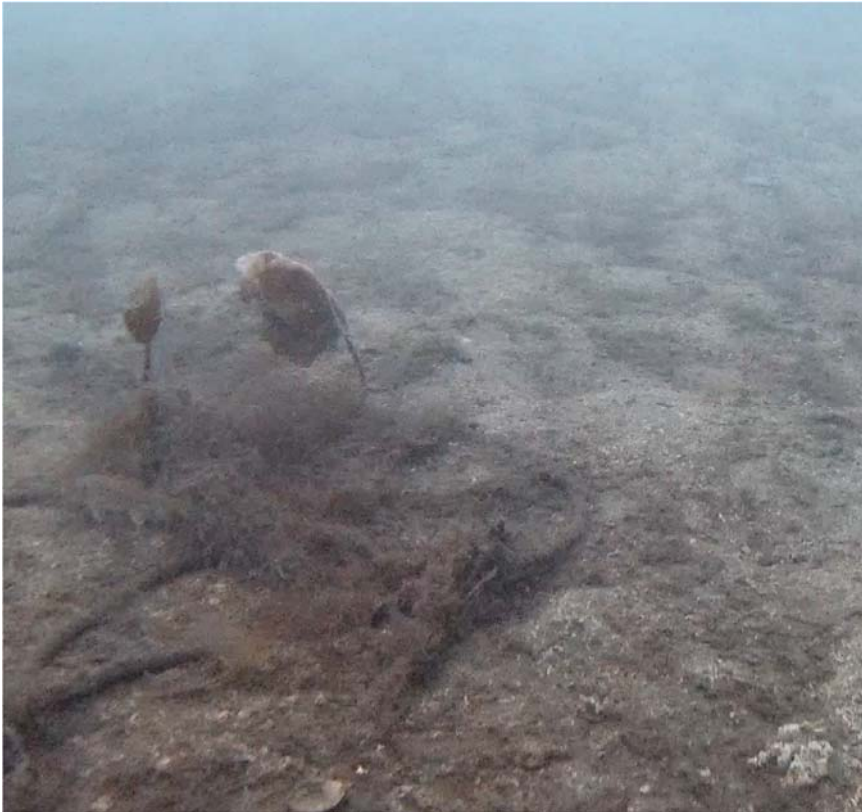
*Figur 7. Fine sedimenter med tare.*

Linje filmet på tvers av planlagt dumpeområde viste fine sedimenter (sandig silt) med skjellrester og ruglrester samt noe tare, se Figur 7 og 8. ROV film viser forringet økologisk tilstand i dumpeområde som støtter moderat økologisk tilstand (Vannett).

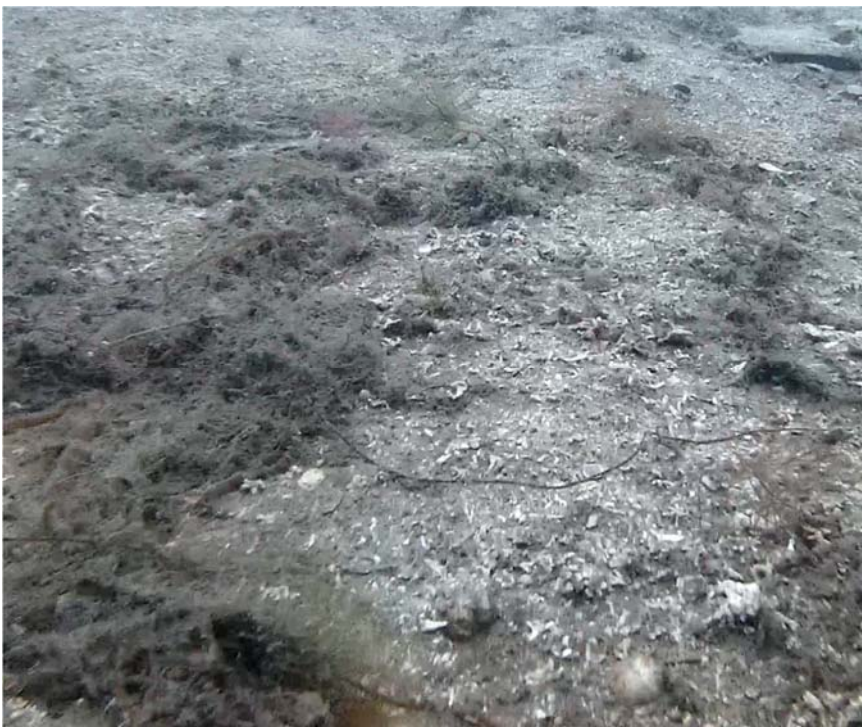
*Figur 8. Fine sedimenter med skjellrester og ruglrester samt tare.*

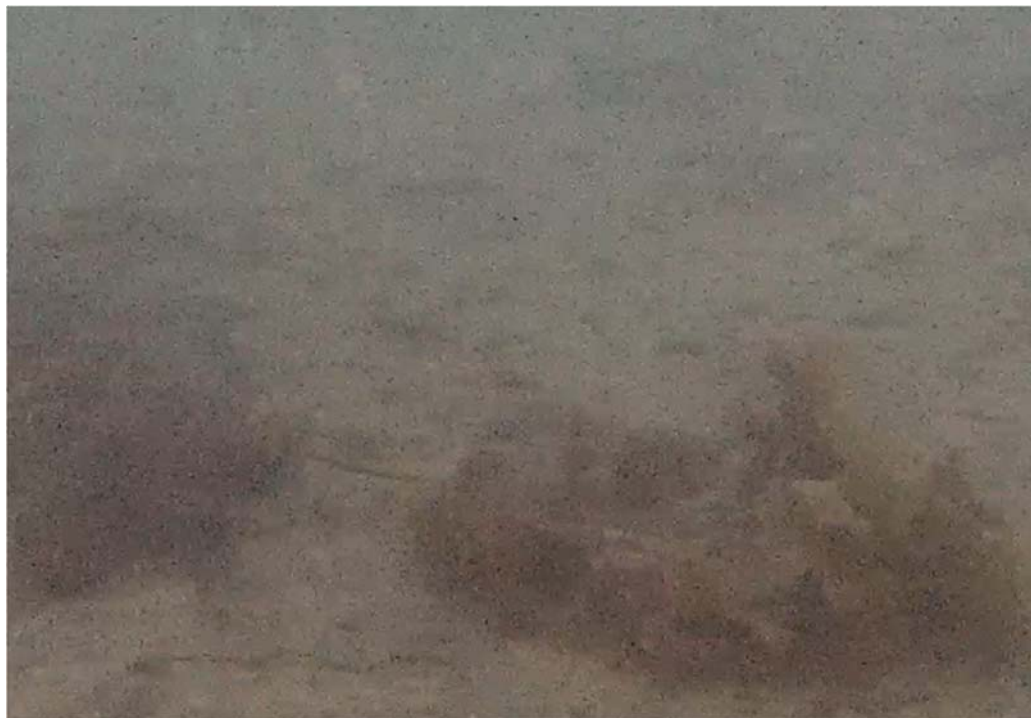
*Figur 9. Fine sedimenter med noe tare.*

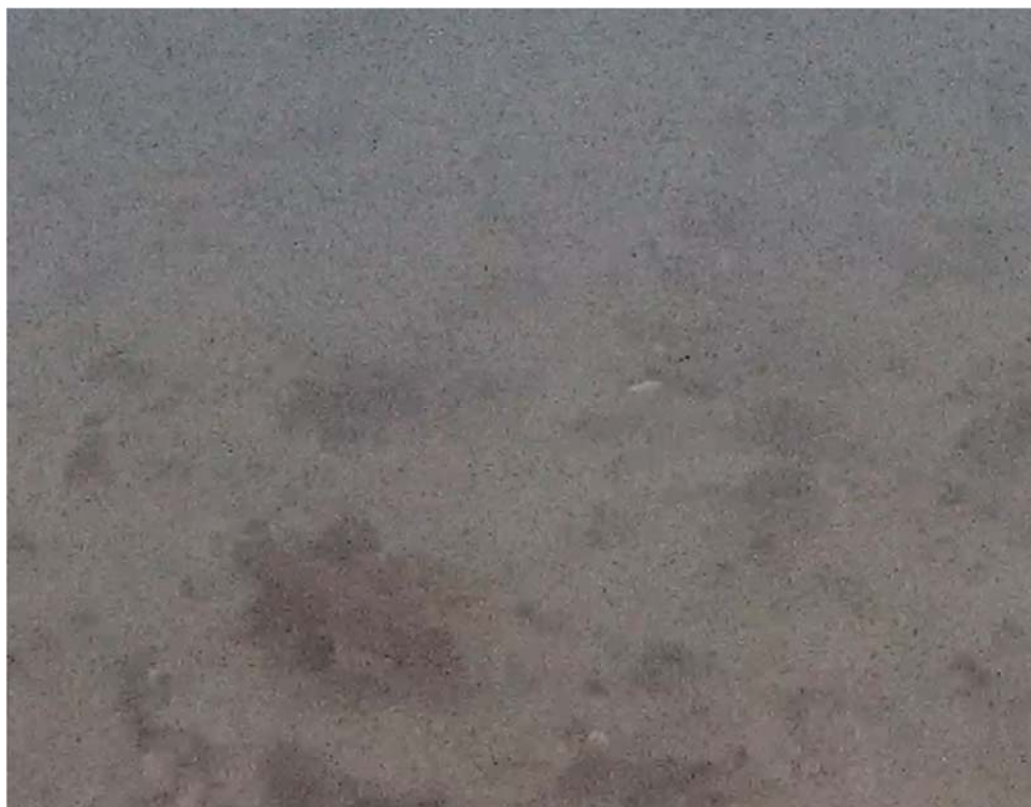
*Figur 10. Fine sedimenter med noe tare.*
