SØKNAD OM MUDRING, DUMPING OG UTFYLLING I SJØ OG VASSDRAG

Tittel på søknaden/prosjektet (med stedsnavn) Tilleggsutfylling ved Skarvik AS, Svolvær, Vågan kommune.	
Kort beskrivelse av tiltaket (overordnet) I forbindelse med utviding av sin virksomhet søkte Skarvik AS om tillatelse til å gjennomføre utfylling i sjø i 2017. Søknaden ble innvilget, og i tidsrommet 2018-2019 fylte entreprenør ut i sjø. Skarvik har prosjektert hall for verfts- og reparasjonsaktivitet, som skal stå på etablert utfylling. I forbindelse med endring i prosjektering av hall har det oppstått behov for vindavstiving, som må forankres i fylling i sjø. Med det er det behov for tilleggsutfylling vest for eksisterende fylling lagt ut i 2018-2019.	
Kommune Vågan kommune	
Navn på søker (tiltakseier) Skarvik AS	Org. nummer 970 983 449
Adresse Slippveien 7, 8300 Svolvær	
Telefon 76 07 70 00	E-post post@skarvik.no
Kontaktperson ev. ansvarlig søker/konsulent Marius Løken	
Telefon 95 91 59 04	E-post marius@skarvik.no

Miljøteknisk undersøkelse og vurdering

Skarvik, Svolvær

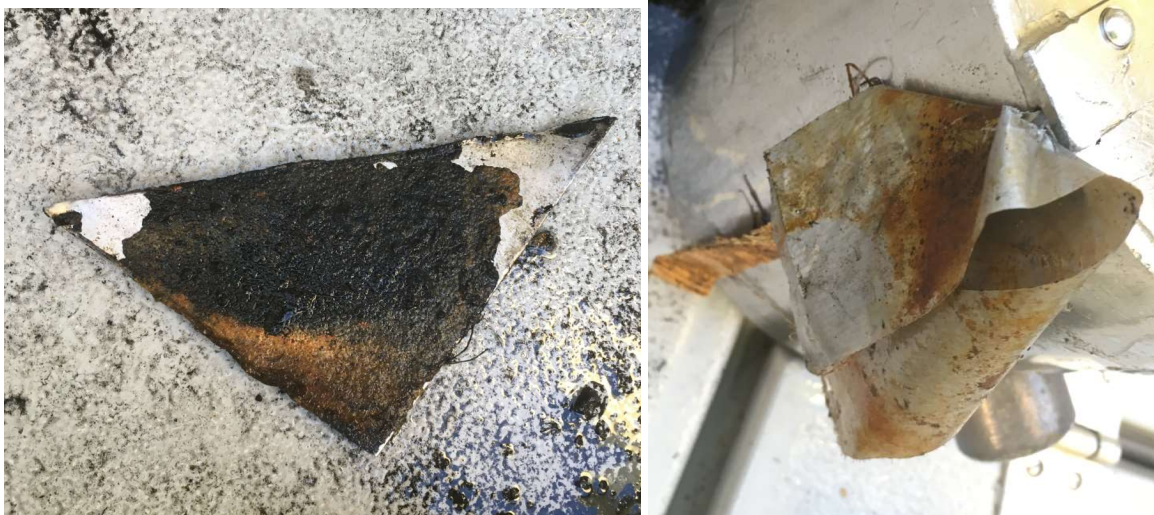
Figur 9 Avfall på sjøbunnen. Metallbit fra S1 og gaffateip fra S3.

Sedimentene besto generelt av et tynt brunt lag på toppen, og sort seig masse under med mye silt, evt. også leire. Enkelte steiner ble hentet opp, samt biter av avfall som gaffateip og en liten metallbit (se Figur 9). Generelt ingen lukt, utover lukt av H₂S ved ett av kastene ved stasjon S3.

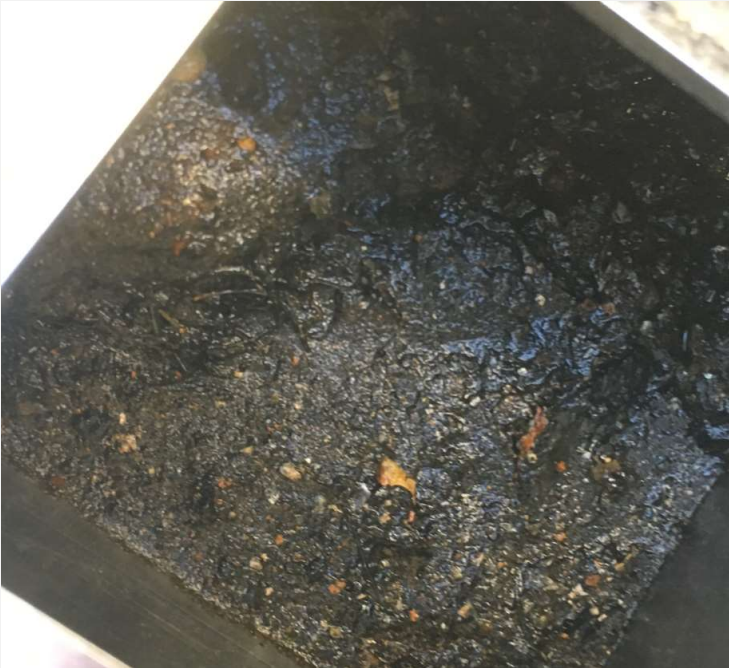
Sort sediment, metallskrap, noe «gress»
2

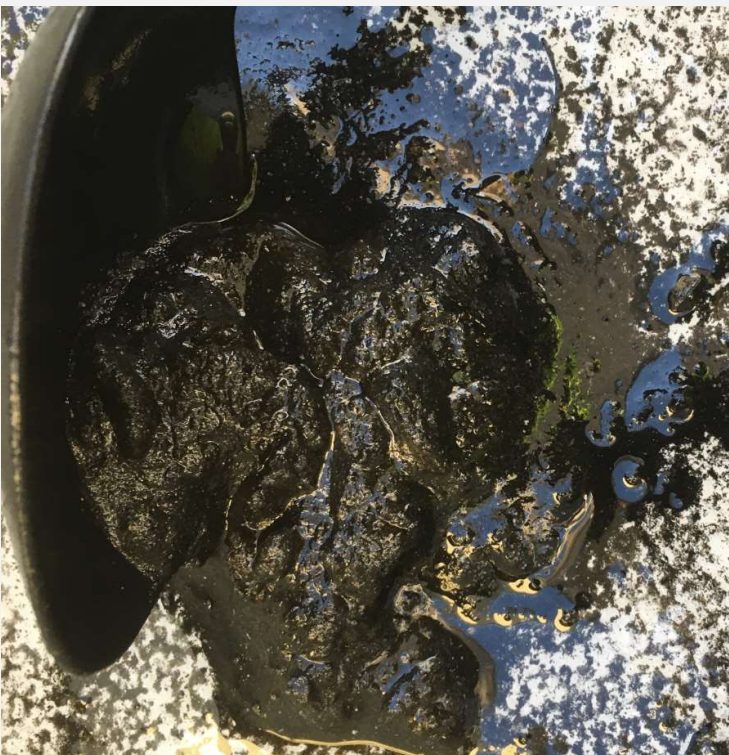
Lite sediment i grabben. Finpartikulært.

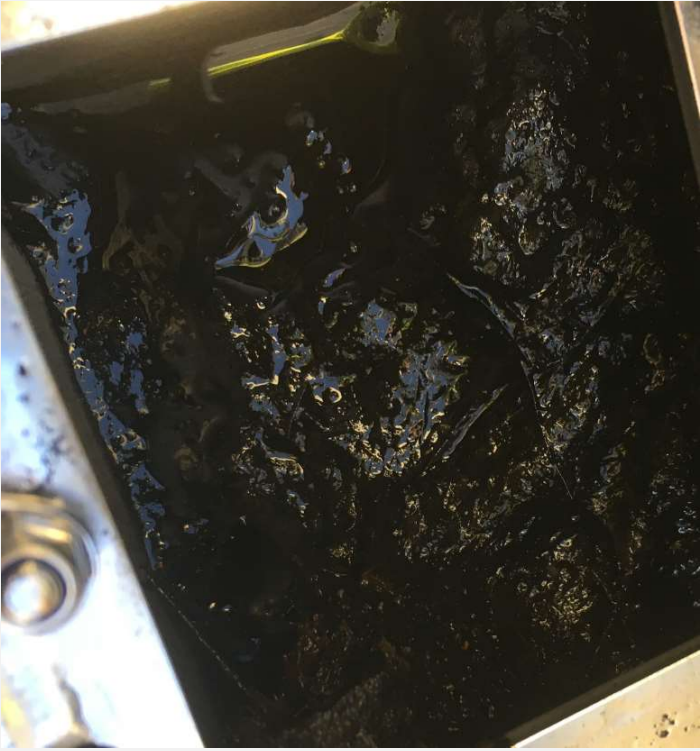
<p>Sort «seigt» sediment, noe gress</p>
4

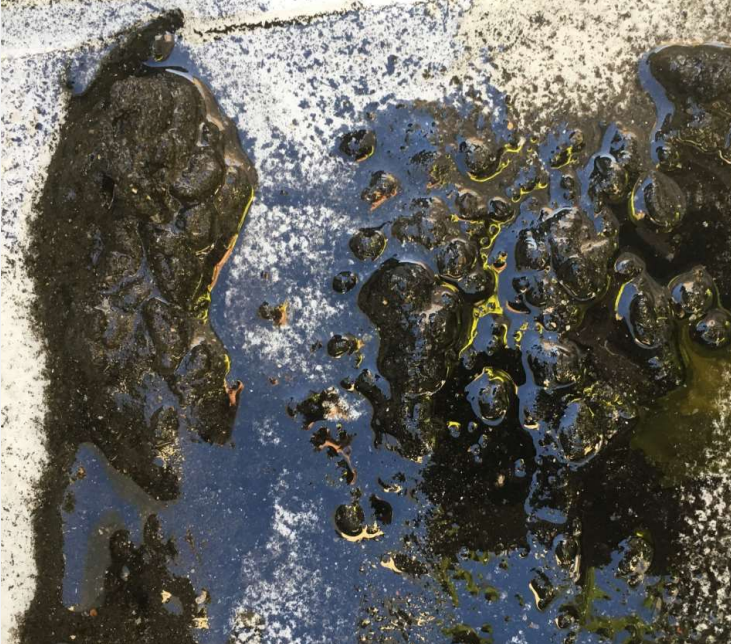
<p>Sort sediment, relativt finpartikulært</p>

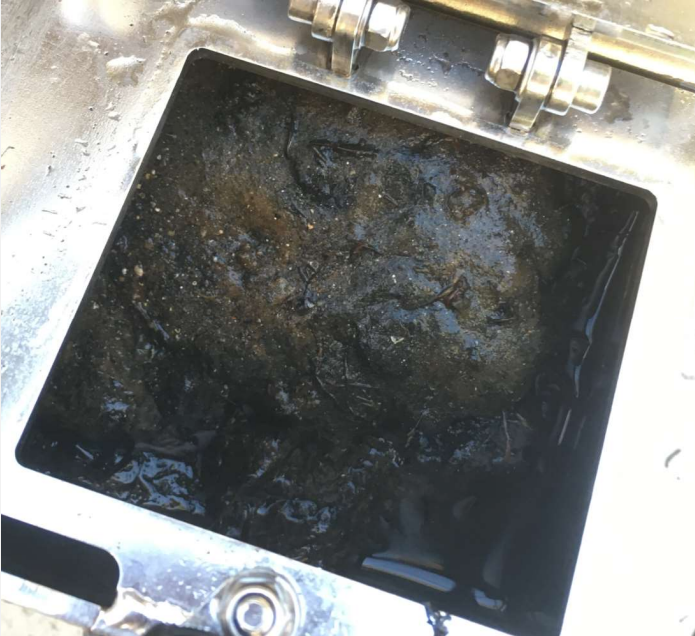
<p>Fint brunt sediment på topp, sort under, noe organisk materiale. Bit av gaffateip.</p>
2

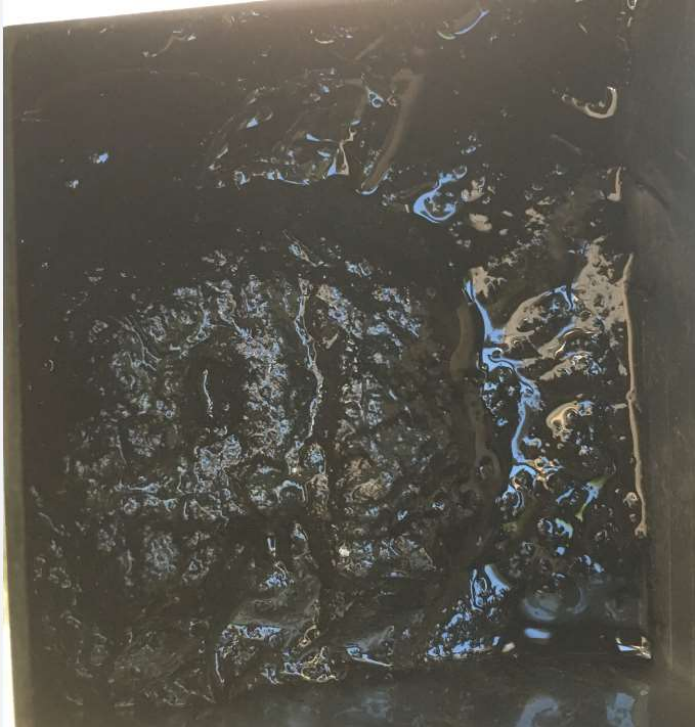
<p>Fint sediment, som over, tare, lukt av H₂S</p>

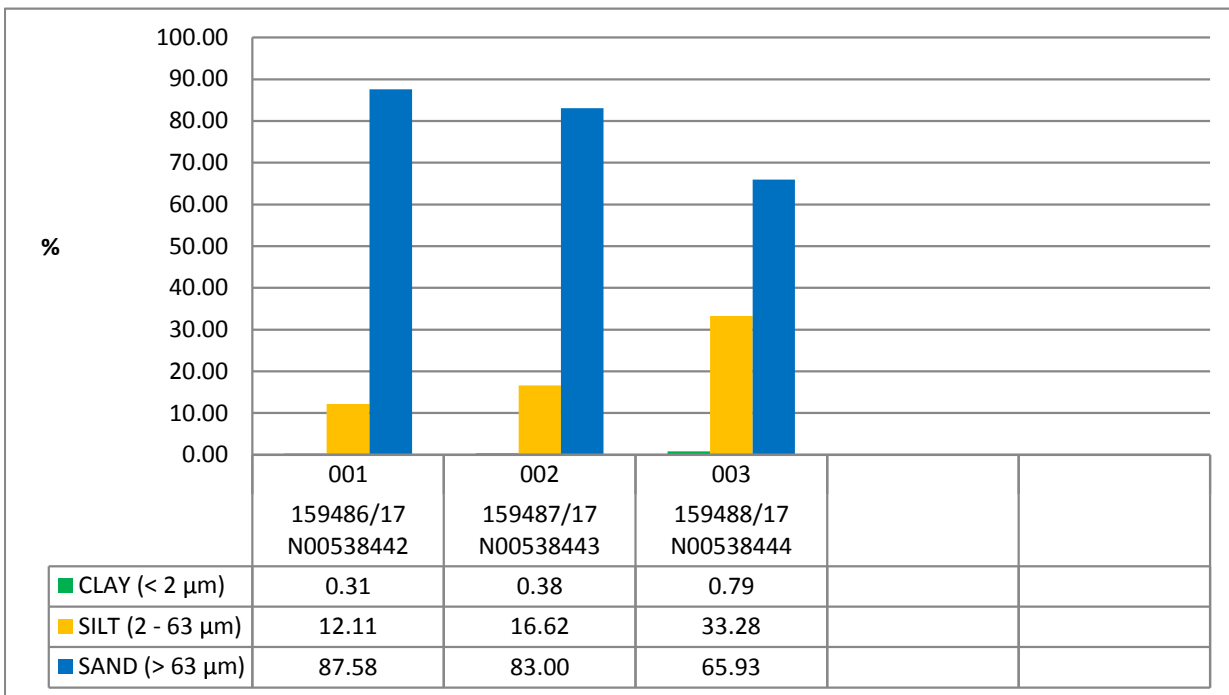
Results of soil texture analysis

Test method specification: CZ_SOP_D06_07_120 Grain size analysis using the wet sieve analysis using laser diffraction (fraction from 2 μm to 63 mm) Fraction > 0.063 mm determined by wet sieving method, other fractions determined from the fraction "< 0.063mm" by laser particle size analyzer using liquid dispersion mode. Fractions "Sand >63 μm", "Silt 2-63 μm" and "Clay <2 μm" evaluated from measured
