# Rapport

## Sedimentundersøkelser i Slåttelona

**Prosjekt:** E39 Mandal - Lyngdal øst; Detaljregulering  
**Prosjektnummer:** 10219378  
**Kunde:** Nye Veier  
**Rev:** A00  
**Dato:** 28.06.2022  
**Opprettet av:** Bjørn Isak Håkonsen  
**Kontrollert av:** Gunnar Pedersen  
**Dokumentreferanse** [https://swecogroup.sharepoint.com/:f:/r/sites/gr\\_e39ml/Shared%20Documents/General/04%20Fagomr%C3%A5der/03%20Plan%20og%20prosess/YM%20og%20CEEQUAL/17%20S%C3%B8knad%20om%20utfylling%20i%20vann%20og%20vassdrag?csf=1&web=1&e=a8hVRz](https://swecogroup.sharepoint.com/:f:/r/sites/gr_e39ml/Shared%20Documents/General/04%20Fagomr%C3%A5der/03%20Plan%20og%20prosess/YM%20og%20CEEQUAL/17%20S%C3%B8knad%20om%20utfylling%20i%20vann%20og%20vassdrag?csf=1&web=1&e=a8hVRz)

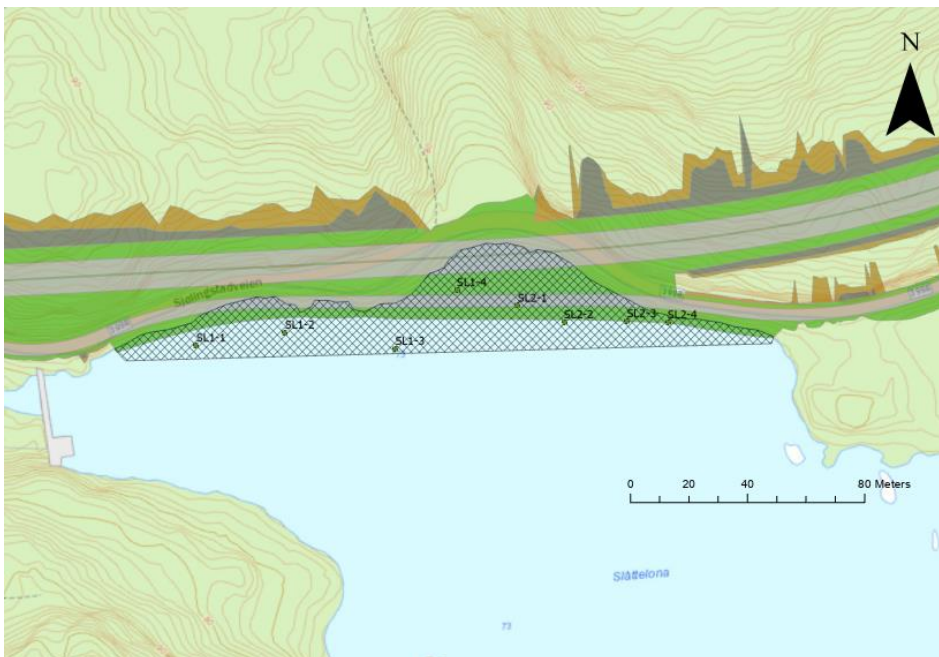
Figur 4: Plassering av sedimentprøvestasjoner, SL1 og SL2

Plasseringen til stasjonene, med angitt stasjonsnummer (prøvenavn) er vist i Figur 4. Koordinater for stasjonene er gitt i Tabell 1.

Sedimentene ble hentet opp ved bruk av grabbprøvetaker (Van Veen Grabb). Grabbprøvetakeren har en dybde på maksimalt 10 cm og dekker derfor det øvre, biologisk aktive laget av sedimentene. Det ble til sammen tatt 8 grabbprøver innen tiltaksområdet som inneholdt sediment, fire delprøver per stasjon.

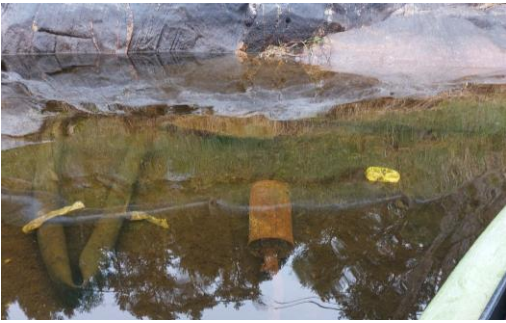
Figur 5: Sjøppel i vannet

Det ble observert søppel i vannet, på utsiden av møteplassen, på grunt vann. Det ene objektet ble identifisert som et eksosanlegg, sannsynligvis fra en bil (Figur 5).

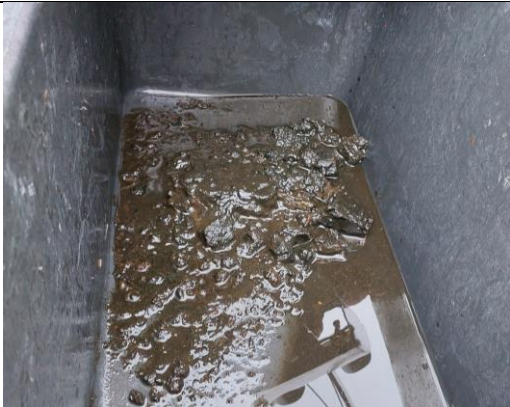
| Navn<br>: | E-<br>dy<br>p<br>(m) | TK<br>. | Beskrivelse: | Bilde: |
|---|---|---|---|---|
| SL1<br>Prøve<br>1 | 2 | 4 | Brun/grå<br>mudder-<br>aktige<br>masser,<br>bløtt, noe<br>stein. | |

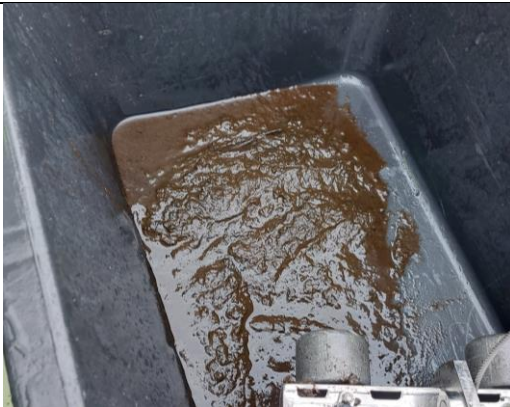
| Navn<br>: | E-<br>dy<br>p<br>(m) | TK<br>. | Beskrivelse: | Bilde: |
|---|---|---|---|---|
| SL1<br>Prøve<br>2 | | | Brun/grå<br>mudder-<br>aktige<br>masser,<br>bløtt | |

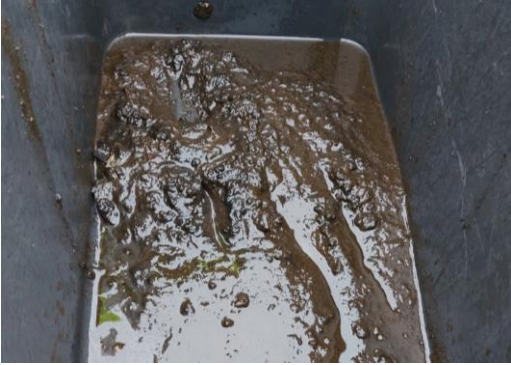
| SL1<br>Prøve<br>3 | | | Brun/grå<br>mudder-<br>aktige<br>masser,<br>bløtt | |

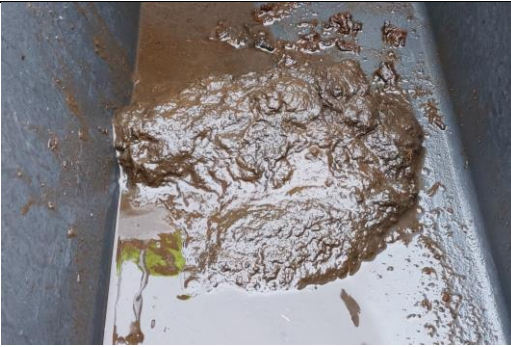
| SL1<br>Prøve<br>4 | | | Brun/grå<br>mudder-<br>aktige<br>masser,<br>bløtt, noe<br>planterester | |

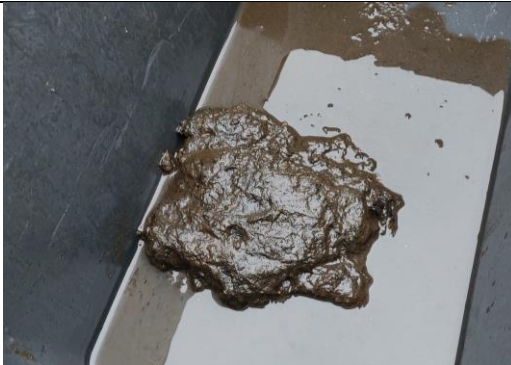
| SL2<br>Prøve<br>1 | 3 | 4 | Brun/grå<br>mudder-<br>aktige<br>masser, noe<br>fastere | |

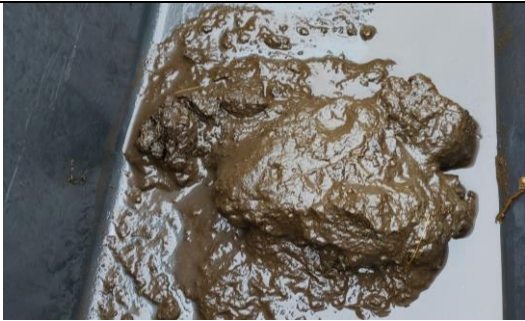
| SL2<br>Prøve<br>2 | | | Brun/grå<br>mudder-<br>aktige<br>masser med<br>noe<br>planterester | |

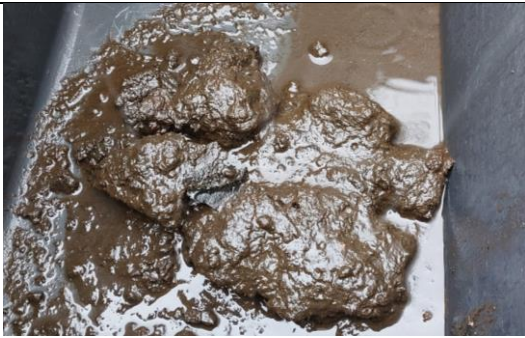
| SL2<br>Prøve<br>3 | | | Brun/grå<br>mudderaktig<br>e masser | |

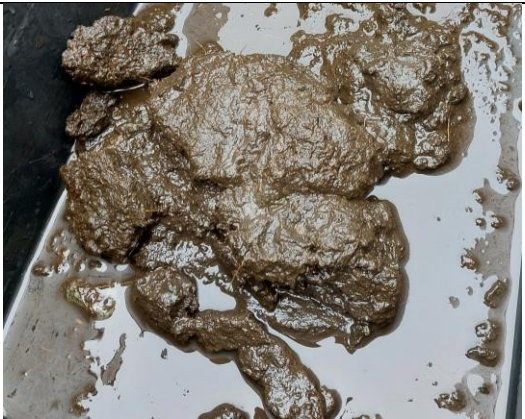
| SL2<br>Prøve<br>4 | | | Brun/grå<br>mudderaktig<br>e masser<br>med noe<br>planterester | |
