Dokument type
Datarapport

Dato
Januar 2022

ASPEVÅGEN 2021 - MILJØTEKNISK UNDERSØKELSE DATARAPPORT

Oppdragsnavn **Prosjektering – Renere fjord Ålesund havn**
Prosjekt nr. **1350046044**
Mottaker **Ålesund kommune**
Dokument type **Datarapport**
Versjon **000**
Dato **31.01.2022**
Utført av **Eivind Dypvik, Katrine Fossum og Lars-Erik Sørbotten**
Kontrollert av **Tom Øyvind Jahren**
Godkjent av **Tom Øyvind Jahren**
Beskrivelse **Denne rapporten inneholder beskrivelse av gjennomført feltarbeid i Aspevågen høsten 2021, og presenterer resultatene fra feltarbeidet. Rapporten er en del av Ålesund kommunes prosjekt Renere fjord Ålesund havn.**

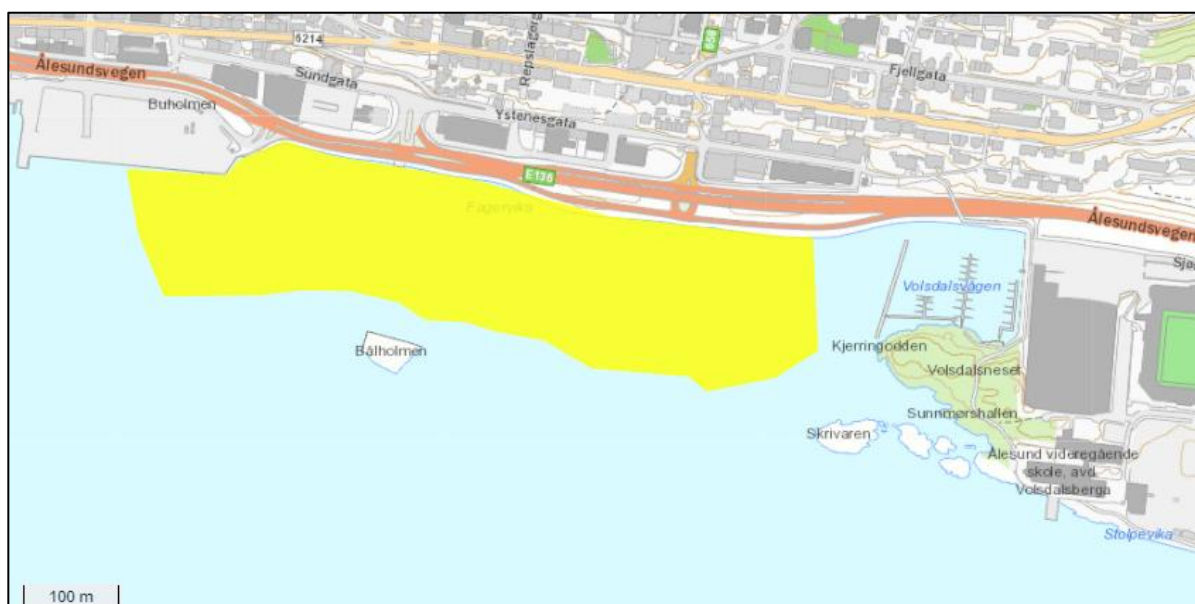
Figur 4. Delområde 4. Området markert i gult ble kartlagt med sub-bottom profiling høsten 2021.

Seløy undervannsservice gjennomførte sub-bottom profiling i samarbeid med Scansub AS og iSurvey i uke 43 2021. Undersøkelsen ble gjennomført i deler av delområde 4 (Figur 4), på tilsvarende måte som Fugro (2017). Dvs. med en nominell linjeavstand på 5*5 m. Undersøkelsen ble gjort fra fartøyet Nautilus Survey, med Innomar SES 2000 standard SPP-system for undersøkelsen.

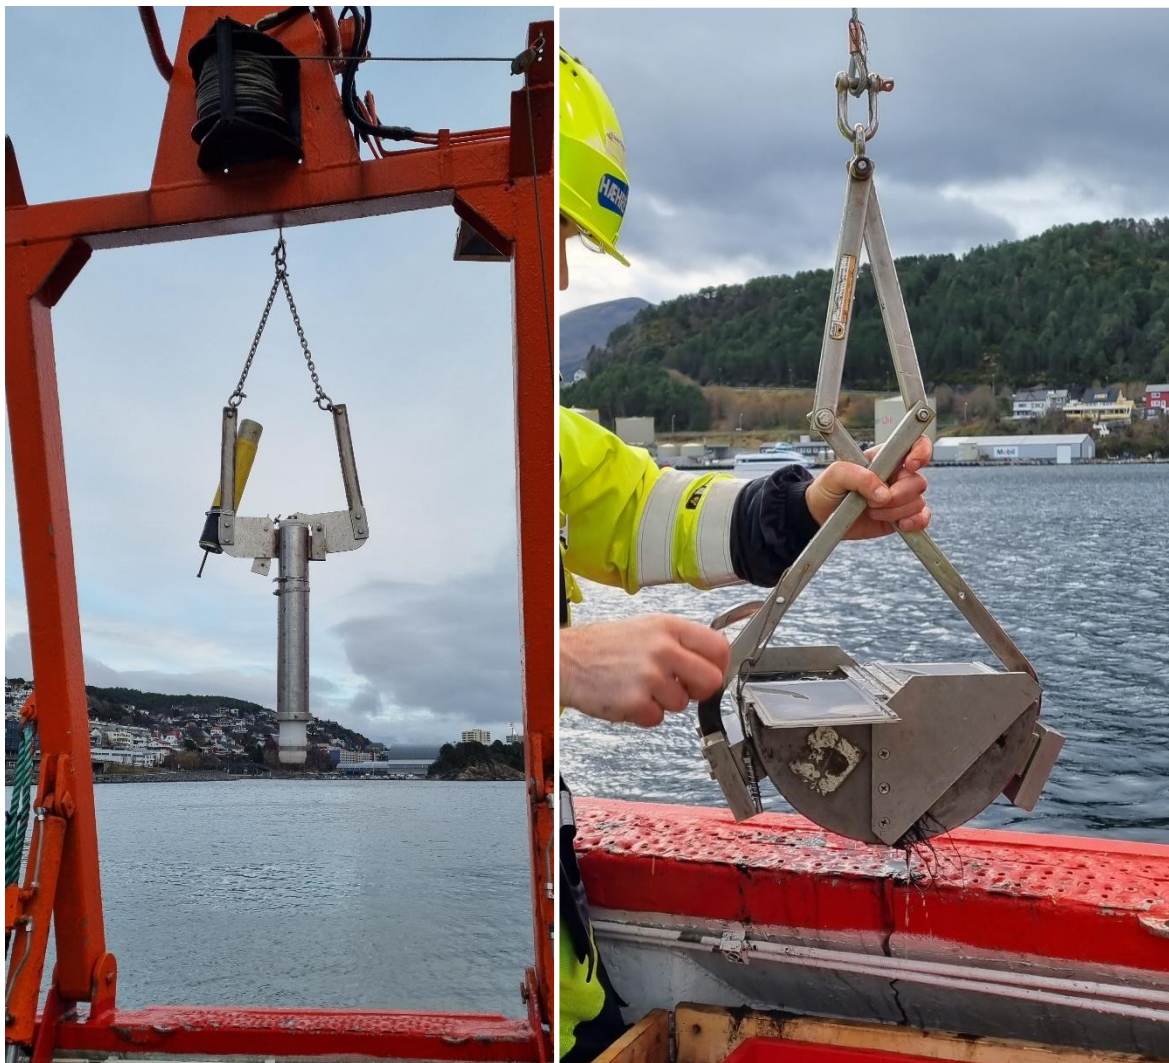
Figur 5. Venstre: En Abdullah-kjerneprøvetaker ble benyttet til å hente opp kjerneprøver av sediment. Høyre: Van Veen grabb.

Kjerneprøver av sediment ble tatt med en Abdullah-kjerneprøvetaker (Figur 5) fra Nautilus Survey under feltarbeidet i november 2021. En transponder ble festet til kjerneprøvetakeren for å påse at prøvene ble tatt ved forhåndsbestemte posisjoner. I tillegg ble en ROV benyttet til å evaluere om sjøbunnen bestod av bløtbunn slik at vi kunne ta en kjerneprøve ved prøvetakingspunktet. Når transponderen var i angitt posisjon ble kjerneprøvetakeren senket kontrollert ned i sjøbunnen og sedimentet prøvetatt. Kjerneprøvetakeren ble så hevet rolig til overflaten, og sylinderrører ble forseglet og plassert i en kasse slik at sedimentet ble minst mulig forstyrret. I de tilfellene hvor sjøbunnen ved det angitte prøvetakingspunktet bestod av hardbunn eller det lå mye skrap og/eller stein ble prøvetakingspunktet flyttet noe til et område med gunstigere prøvetakingsforhold. Om det ikke lyktes å få opp en prøve på tredje forsøk ble prøvetakingen på posisjonen avsluttet.

Grabbprøver av sediment ble tatt med en van Veen grabb (2500 cm²) med påmontert transponder (Figur 5). Transponderen ble benyttet for å innhente nøyaktige koordinater ved hver prøvetakingsstasjon. Når båten var i posisjon ved angitt prøvetakingspunkt ble grabben senket kontrollert ned til sjøbunnen og grabben utløst. Grabben ble så hevet til overflaten og tykkelsen på sedimentet i grabben ble målt. Prøven ble godkjent om tykkelsen ble målt til å være over 5 cm tykt. Prøver med sedimenttykkelse mindre enn 5 cm ble forkastet. Om det ikke lyktes å få opp sediment etter tre grabbhugg ble grabbprøvetakingen avsluttet ved det gjeldende prøvetakingspunktet. I noen tilfeller lyktes det å få opp noe sediment på det tredje forsøket. I slike tilfeller ble sedimentet prøvetatt selv om tykkelsen var under 5 cm.

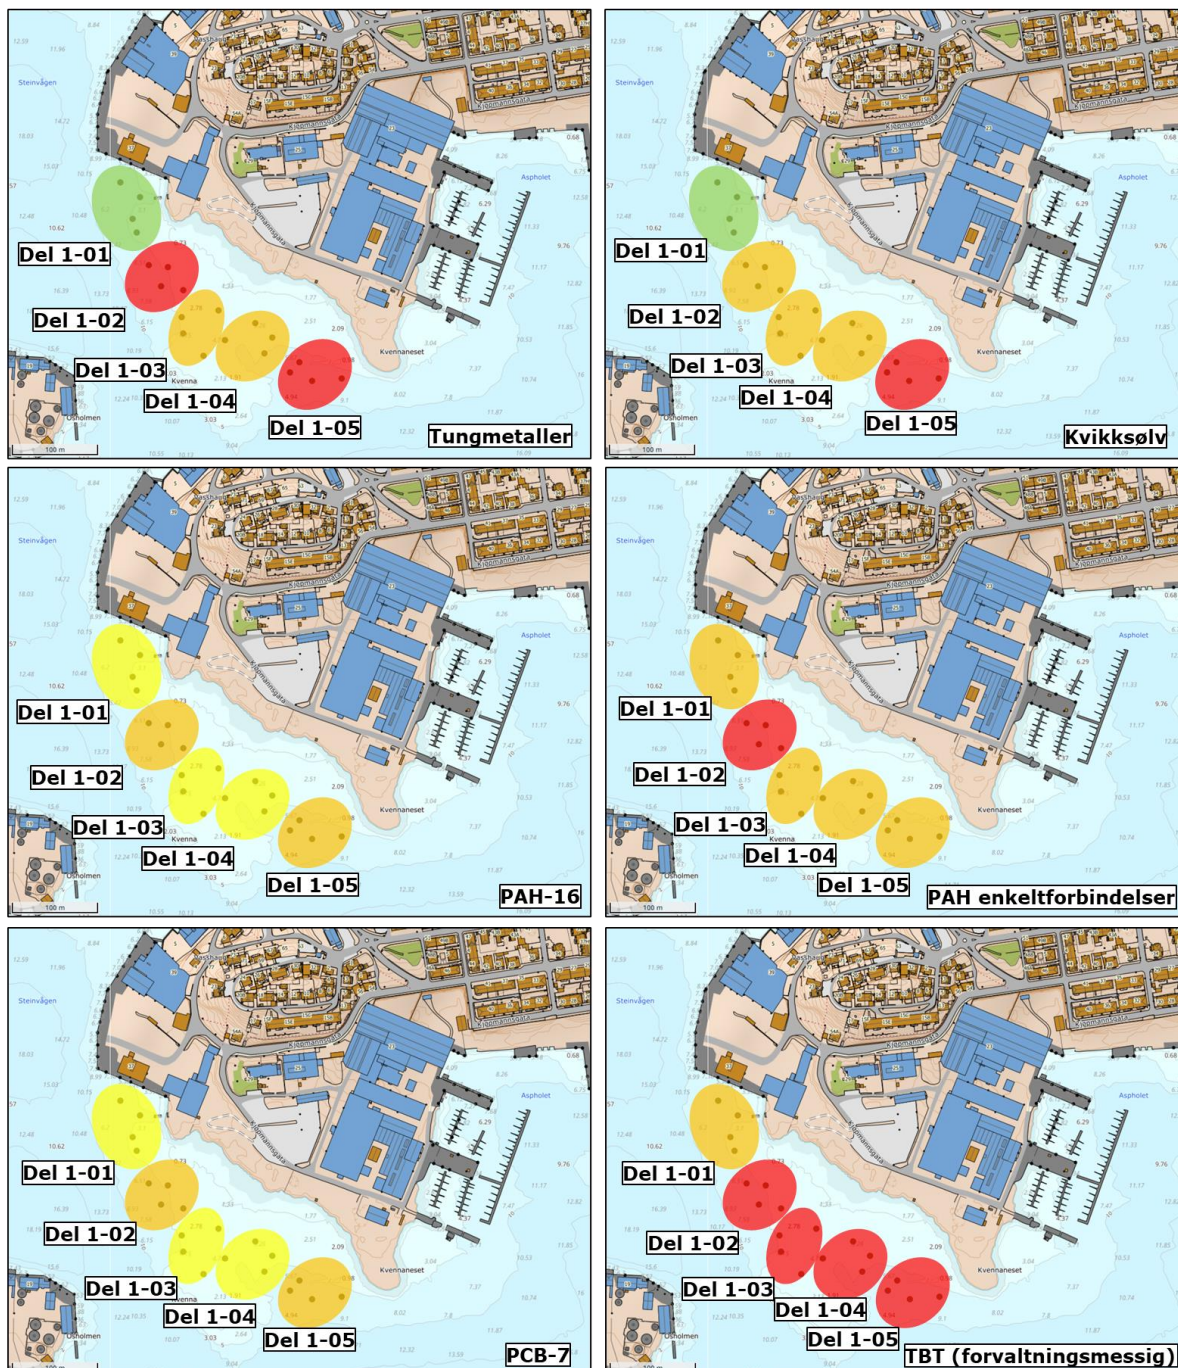
Konsentrasjonen av TBT sammenlignes med de forvaltningsmessige tilstandsklasseverdiene i denne rapporten, samt risikovurderingsgrenseverdien på 0.035 mg/kg. På fire stasjoner tilsvarte konsentrasjonen av TBT svært dårlig tilstand, mens på stasjon Del-1-01 tilsvarte TBT-verdien dårlig tilstand. Alle de detekterte verdiene overskred 0.035 mg/kg.

Figur 9. Illustrasjon av tilstandsklasser for tungmetaller (den dårligste tilstandsklassen for analyserte metaller), kvikksølv, PAH-16, PAH-enkeltforbindelser (den dårligste tilstandsklassen for de analyserte PAH-enkeltforbindelsene), PCB-7 og TBT (forvaltningsmessige tilstandsklassegrenser) på de ulike stasjonene i delområde 1 i Aspevågen i 2021. Fargekodene er forklart i Tabell 1.

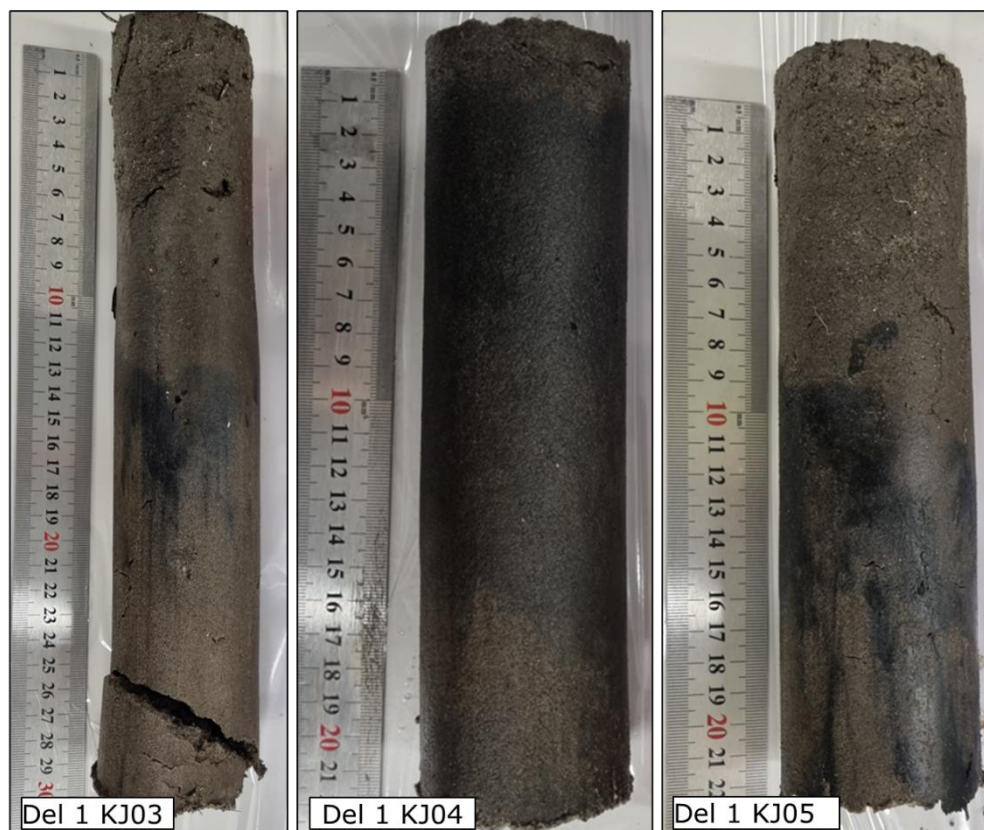
Bilder av kjerneprøvene fra Delområde 1 er presentert i Figur 10. Overflatesedimentene i kjerneprøvene fra delområde 1 var brungrå i fargen og bestående av tilsynelatende sand med noe silt og en del mindre skjellrester. Fra 10-12 cm ble, i to av kjerneprøvene (Del 1-KJ03 og Del 1-KJ05), detektert et lag med innslag av siltig sand med innslag av svarte sedimenter. Dette laget var grunnere, men mer diffust i Del 1-KJ04. I alle delprøvene så dette laget ut til å strekke seg ut til i overkant av 20 cm. Kjerneprøven Del 1-KJ03 var ca. 30 cm lang, og i underkant av det ovennevnte laget med innslag av svarte sedimenter, fra ca. 23 cm, besto sedimentene av tilsynelatende sandig silt med hovedsakelig brun farge. Det ble registrert sterk svovellukt i kjernen på stasjon Del 1-KJ05, men ikke Del 1-KJ04. Det ble ikke gjort en vurdering av lukt på Del-1-KJ03.

Figur 10. Bilder av kjerneprøver fra delområde 1 i Aspevågen i 2021.

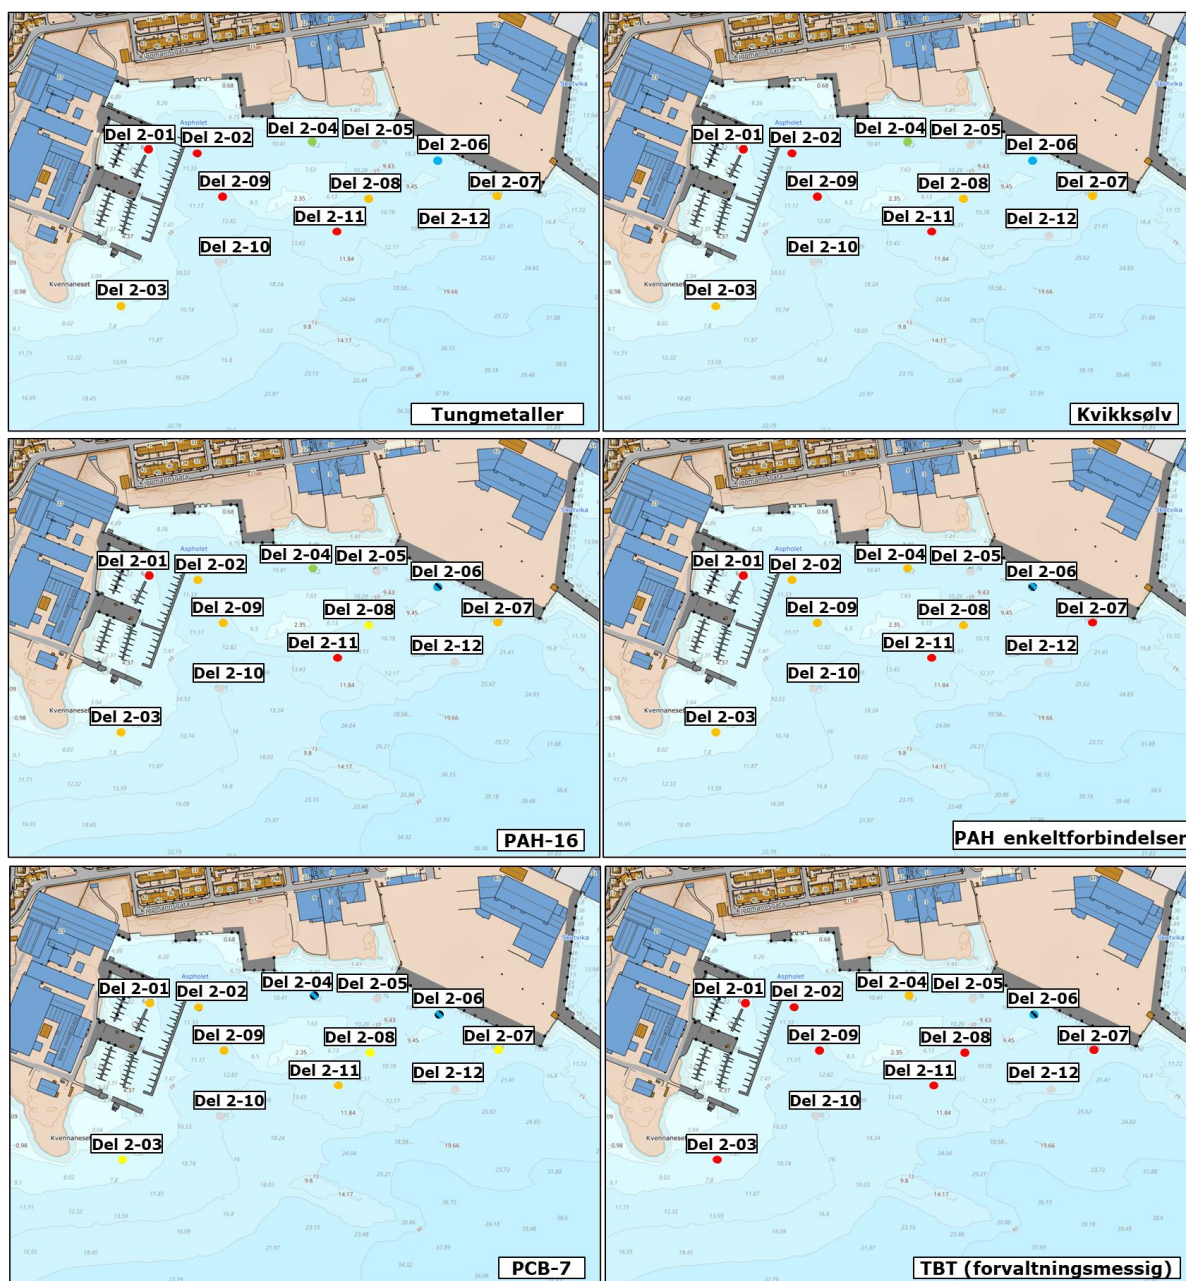
Utbredelsen av TBT var tilsvarende de øvrige analyserte miljøgiftene, med de laveste konsentrasjonene i nordøstre deler av tiltaksområdet. På alle stasjonene ble det imidlertid detektert TBT i konsentrasjoner tilsvarende svært dårlig tilstand, utenom på stasjonene Del-2-04 og Del-2-06. På stasjon Del-2-04 ble det detektert TBT i konsentrasjon tilsvarende dårlig tilstand, mens i prøven fra Del-2-06 ble det ikke detektert TBT. Alle de detekterte verdiene overskred risikovurderingsgrenseverdien på 0.035 mg/kg.

Figur 13. Illustrasjon av tilstandsklasser for tungmetaller (den dårligste tilstandsklassen for analyserte metaller), kvikksølv, PAH-16, PAH-enkeltforbindelser (den dårligste tilstandsklassen for de analyserte PAH-enkeltforbindelsene), PCB-7 og TBT (forvaltningsmessige tilstandsklassegrenser) på de ulike stasjonene i delområde 2 i Aspevågen i 2021. Fargekodene er forklart i Tabell 1.

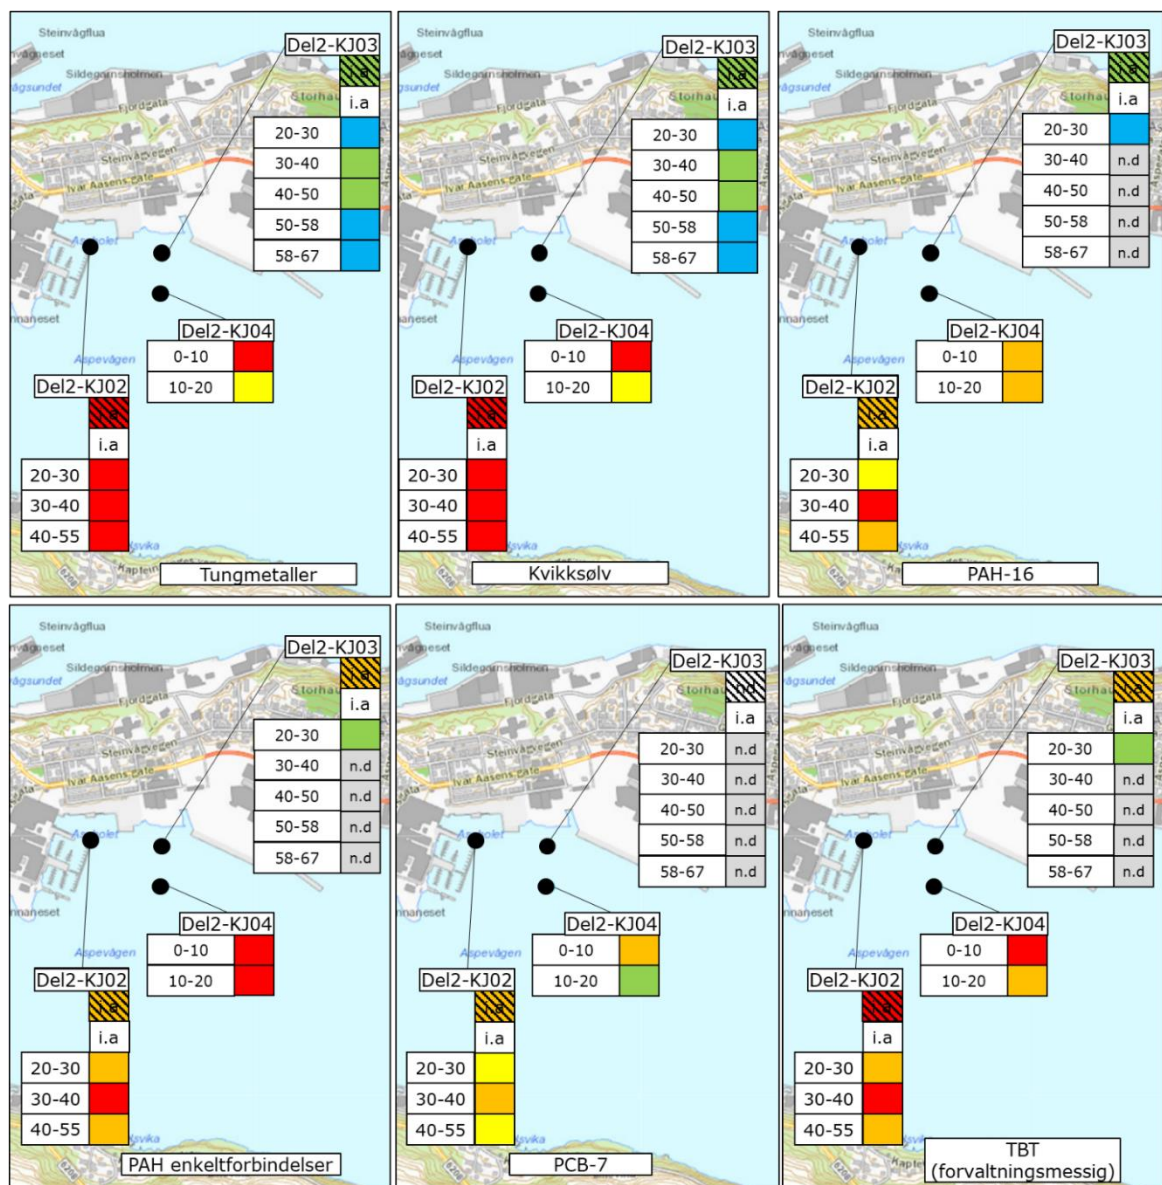
På prøvepunktet Del2-KJ02 tilsvarte konsentrasjonen av TBT svært dårlig tilstand i overflatesedimentene, men deretter dårlig, svært dårlig og dårlig tilstand for hhv. 20-30 cm, 30-40 cm og 40-55 cm. På stasjonen Del2-KJ04 ble det også detektert TBT i konsentrasjon tilsvarende svært dårlig tilstand i overflatesedimentene, men i intervallet 10-20 cm tilsvarte TBT-konsentrasjonen dårlig tilstand.

Figur 15. Illustrasjon av tilstandsklasser for tungmetaller (den dårligste tilstandsklassen for analyserte metaller), kvikksølv, PAH-16, PAH-enkeltforbindelser (den dårligste tilstandsklassen for de analyserte PAH-enkeltforbindelsene), PCB-7 og TBT (forvaltningsmessige tilstandsklasser) på ulike dybdeintervall i de ulike kjerneprøvene i delområde 2 i Aspevågen i 2021. Fargekodene er forklart i Tabell 1. n.d. = ikke detektert. Skraverte firkanter i dybdeintervallet 0-10 cm indikerer tilstandsklassen detektert på lokaliteten ved grabbprøvetaking.

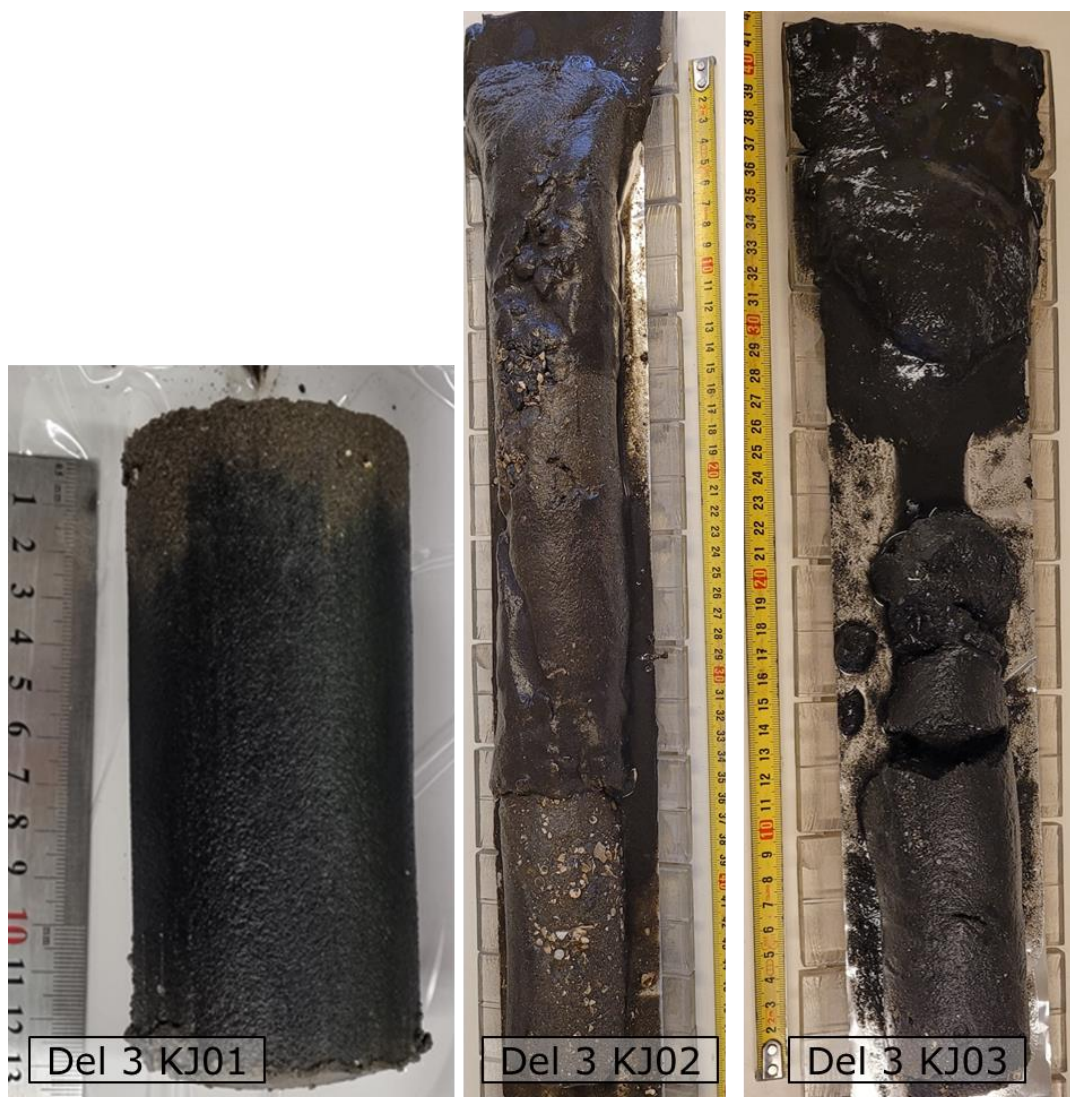
Figur 18. Kjerneprøver fra delområde 3 sett med grunneste del av sedimentprøven øverst i bilde.

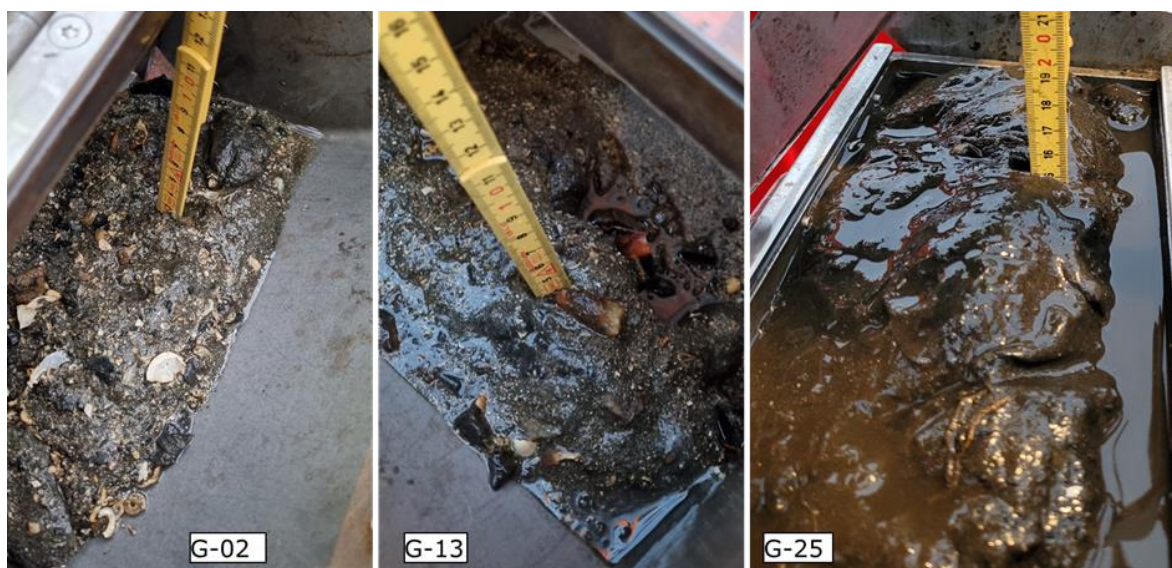
Figur 20. Utvalgte bilder av grabbprøver (stasjon G-02, G-13 og G-25) fra området like utenfor primærområdet for forurensning fra Gassverkstomta (G-01 – G-25) i delområde 4 i Aspevågen 2021.

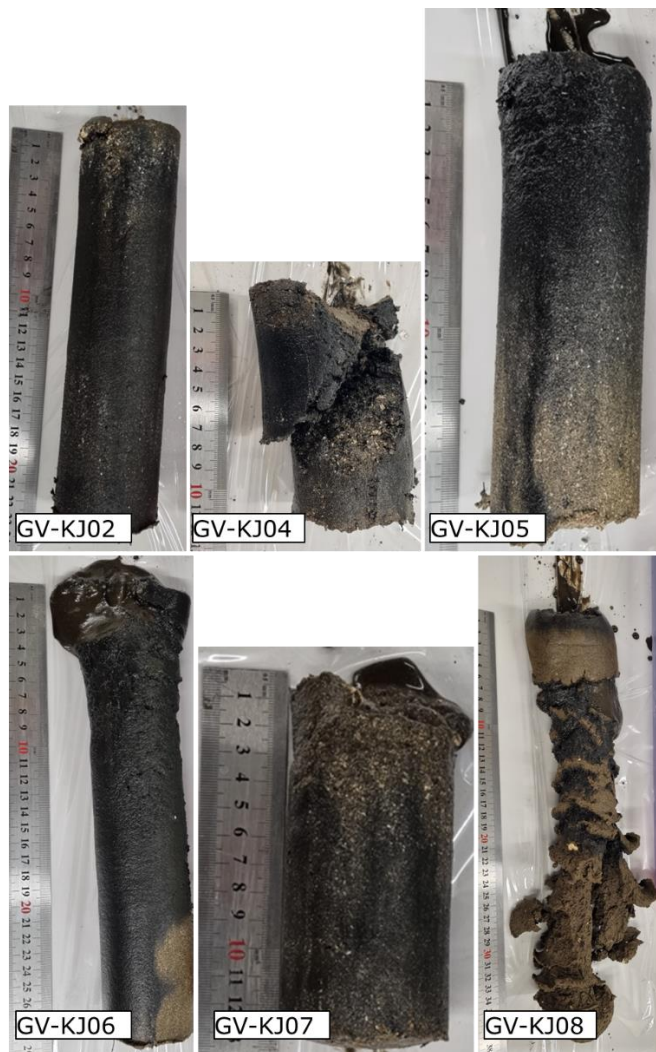
Figur 26. Bilder av kjerneprøver fra sjøområdene utenfor Gassverkstomta, med grunneste del av kjerneprøvene øverst i bilde.

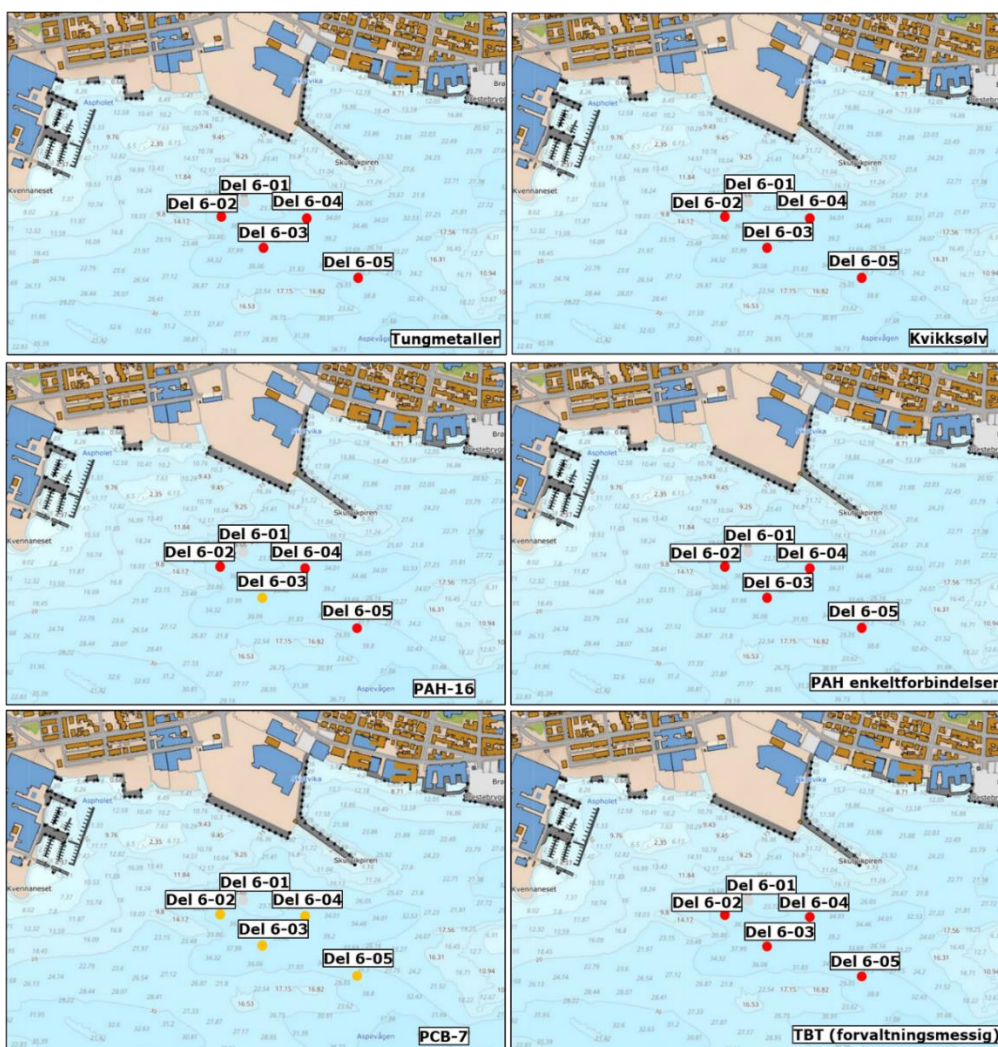
For alle stasjonene i delområde 6 tilsvarte konsentrasjonen av TBT svært dårlig tilstand.

Figur 35. Illustrasjon av tilstandsklasser for tungmetaller (den dårligste tilstandsklassen for analyserte metaller), kvikksølv, PAH-16, PAH-enkeltforbindelser (den dårligste tilstandsklassen for de analyserte PAH-enkeltforbindelsene), PCB-7 og TBT (forvaltningsmessige tilstandsklassegrenser) på de ulike stasjonene i delområde 6 i Aspevågen i 2021. Fargekodene er forklart i Tabell 1.

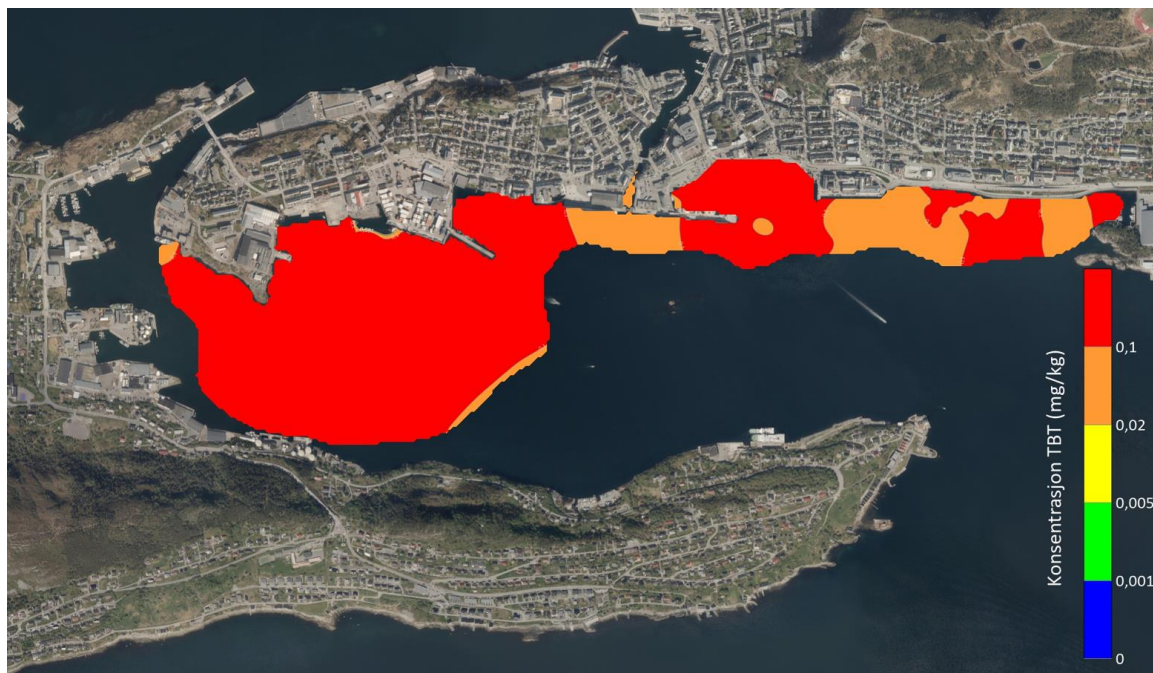
Figur 43. Interpolert utbredelse av TBT i overflatesedimentene i de undersøkte delområdene i Aspevågen i 2021 (inkl. prøver tatt av Multiconsult i 2019 (Multiconsult, 2020) ved Gassverkstomta). Fargene indikerer tilstandsklassen til den aktuelle parameteren (iht. veileder M-608/2016 rev. 2020 (Miljødirektoratet, 2020)); blå=svært god tilstand, grønn=god tilstand, gul=moderat tilstand, oransje=dårlig tilstand og rød=svært dårlig tilstand.

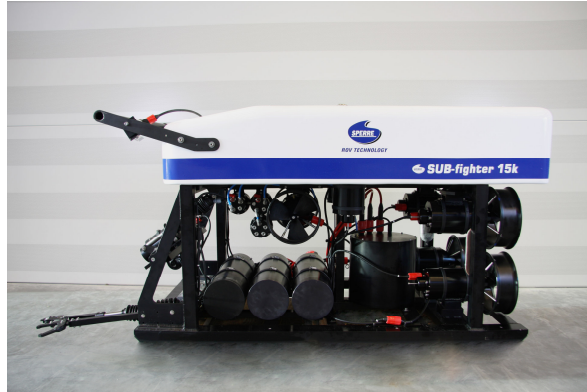
- ROV designed for tough conditions
- Reliable and well proven design
- Quick and easy mobilization
- Very good stability
- Plenty of power
- Interface for standard tools
- Quality at an affordable price
- Require a minimum of maintenance

Vehicle	LWH 162 x 90 x 96 cm
Frame	Anodized aluminum
Housings	3 x 1 ata.
Weight in air	550 kg approx.
Payload	20 kg approx.
Max depth	700 m.
Buoyancy	Solid cell structure
Power input, TBA	230 / 400 / 440 / 690 VAC, 3 phase 15 kW
Thrusters	7 thrusters, Horizontal 5 x 2000W, Vertical 2 x 2000 W,
Speed approx.	Horizontal 3,5 knot, Vertical 1.9 knot Lateral 1,8 knot, Turn 60 deg/sec
Pan /Tilt	Pan 45 degrees, Tilt 90 degrees
Camera interfaces	4 off, 2-3 x simultaneous video channels
Camera 1, standard	Low light color camera, PAL 540 TV lines 0,05 lux
Camera 2, option	Low light black and white, PAL 570 TV lines 0,0001 lux.
Camera 3, option	Zoom camera, Colour CCD, HD block, PAL, 510 TV lines, 1,5 lux, 18 x optical 4 x digital zoom
Light interfaces	6 off, total 1500 W
Lights, standard	2 x ROS Q-LED III, 3500lux (500 W halogen equivalent)

Sensors	300 bar depth sensor Fluxgate compass Moist sensors
Auto functions	Auto depth, Auto heading, Auto altitude (option)
Multiplexer fiber, telemetry	Focal 907 standard fiber optical multiplexer 3 x 8 bit or 2 x 10 bit video channels, 6 x RS 232/485 Optional: HD-video, Ethernet, USB link, others
Survey channels and interfaces, TBA	Sonar, 1 x RS 485, 24 VDC (standard) Transponder power 24 V DC (standard) Video, 4 off (standard) Lights, 6 off (standard) Actuator, 2 off (standard) Survey channels, 1 x RS 232, 1 X RS 485, 24 V (standard) Thruster or AC tool (option)
