Rapport - systemrevisjon ved Helgeland Avfallsforedling IKS

Denne rapporten beskriver avvik og anmerkninger relatert til forurensningsloven med forskrifter og selskapets tillatelse, som ble avdekket innen de områdene som er kontrollert. Revisjonen omfattet selskapets internkontrollsystem og avfallsanlegg som er lokalisert på Røssvollhei og i Nordre gate i Rana kommune, samt Korgen gjenbruksstasjon i Hemnes kommune.

Hovedkonklusjon

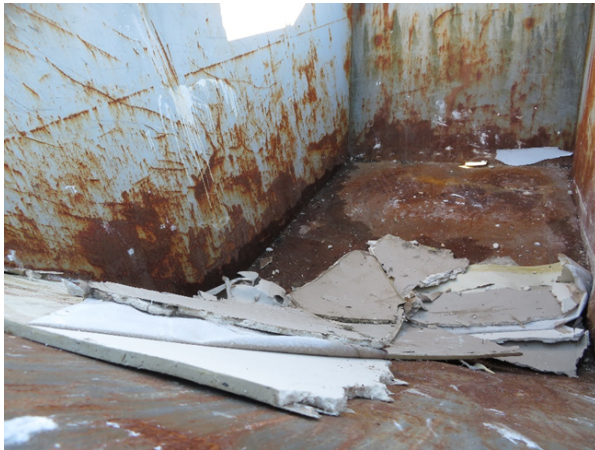
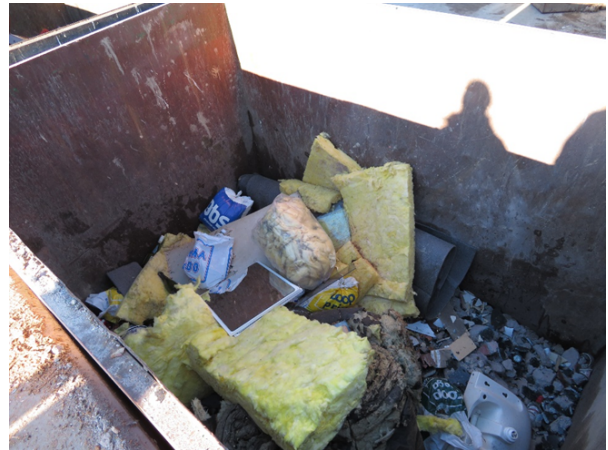
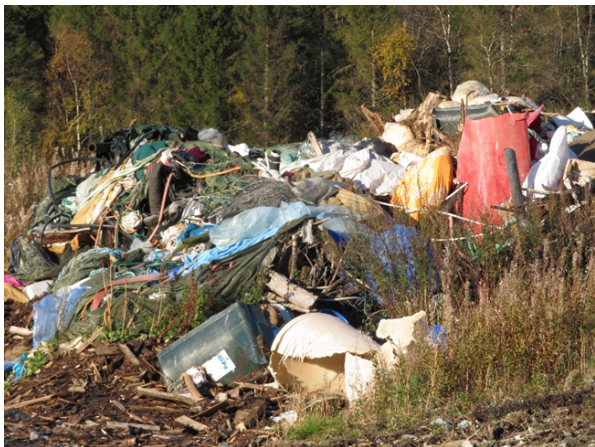
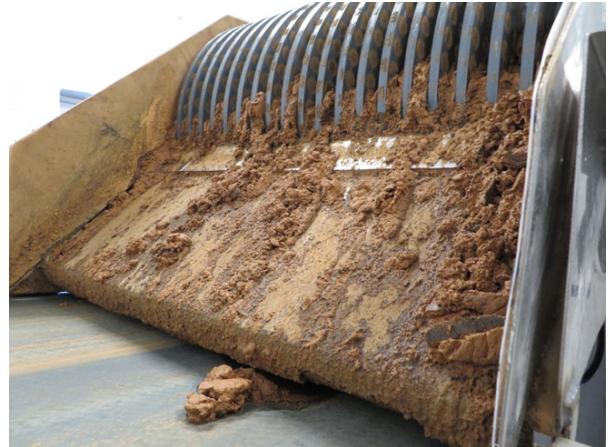
Avvik 4**HAF IKS gjennomfører ikke mottakskontroll av alt avfall som kommer til deponi****Avvik fra**

Det skal gjennomføres kontroll av alt avfall som kommer til deponiet. Hva som menes med mottakskontroll er nærmere definert i avfallsforskriften kapittel 9 vedlegg II. Det skal også gjennomføres stikkprøvekontroller. HAF kunne ikke dokumentere noen form for mottakskontroll for de typer avfall som legges på deponi: «inerte masser» (glass, isolasjon, betong osv.), avfall som er utsortert fra restavfall til forbrenning, asbest, to typer slam fra renseanlegg (det som sedimenterer før rensing og det som kommer ut fra renseprosessen), lett forurensede masser.

Figur 1: Eksempler på avfall som deponeres uten dokumentasjon på mottakskontroll: Øverst til venstre gips, øverst til høyre «inert avfall», nederst til venstre utsortert avfall og nederst til høyre slam fra rensing av sigevann.

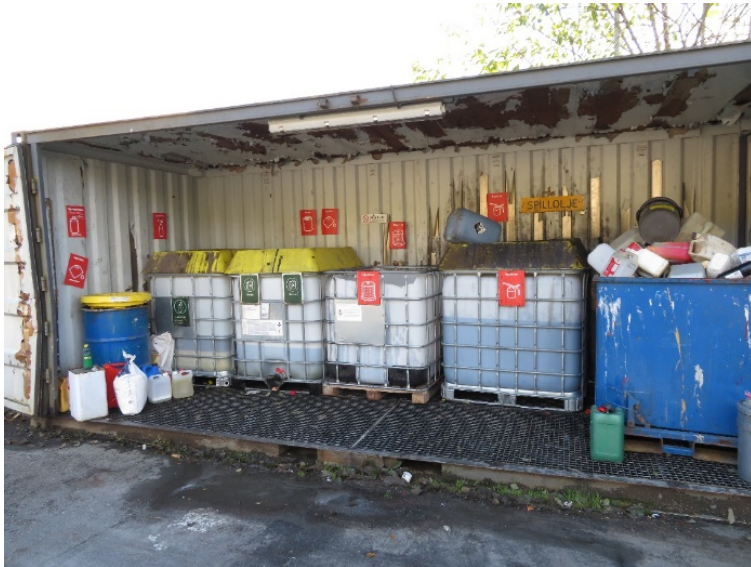
Selvetjeningsområdet for farlig avfall på Røssvollhei medfører risiko for sammenblanding av ulike typer flytende farlig avfall

Ulike typer farlig avfall skal ikke blandes dersom det kan medføre fare for forurensning eller skape problemer for den videre håndteringen av avfallet. Privatpersoner kan levere farlig avfall på Røssvollhei på et eget avsatt område (container med åpen side). Det er markert hvor ulike fraksjoner skal plasseres, men oppbevaringsløsningen for blant annet bensin/diesel/frostvæske og annet flytende farlig avfall legger opp til at kunden selv kan tømme innholdet i over i IBC-containerne. Dette medfører risiko for sammenblanding av ulike typer farlig avfall. HAF IKS har ikke god nok kontroll på hva som faktisk blir helt opp i IBC-containerne.

Figur 2: selvbetjeningsområdet for levering av farlig avfall på Røssvollhei

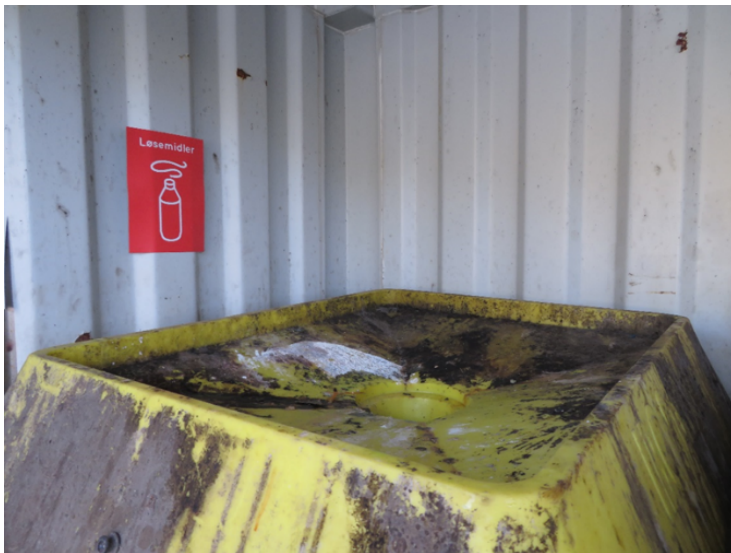
Figur 3: oppbevaringsløsning som legger opp til tømming av flytende farlig avfall over i IBC.

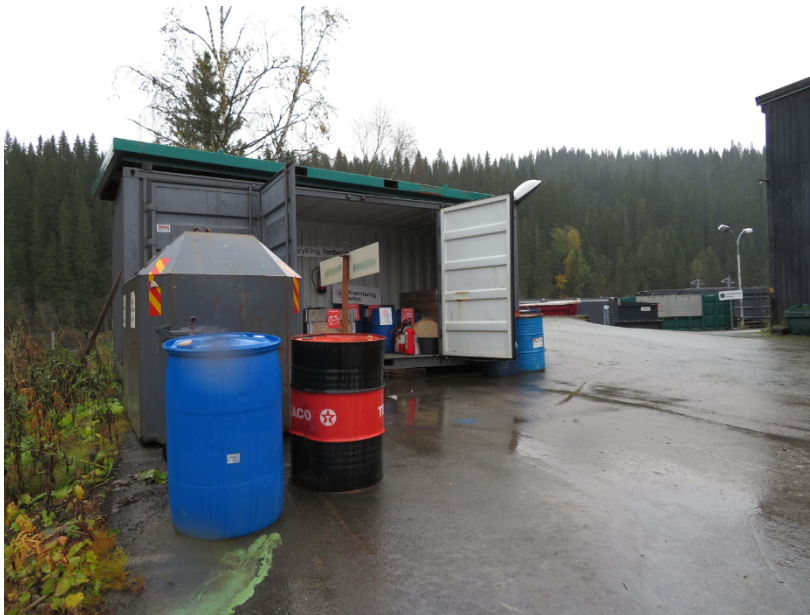
Korgen gjenbruksstasjon har ikke forsvarlig lagring av oljeholdig avfall

I avfallsforskriften § 11-5 stilles det krav om forsvarlig oppbevaring mv. av farlig avfall, herunder at avfallet skal være merket, emballert og lagret slik at det ikke medfører fare for forurensning til omgivelsene. I Korgen lagres oljeholdig avfall på fat. Disse stod plassert utenfor miljøcontaineren, var ikke merket med innhold og ikke sikret i tilfelle lekkasje.

Figur 4: oljeholdig avfall utenfor container

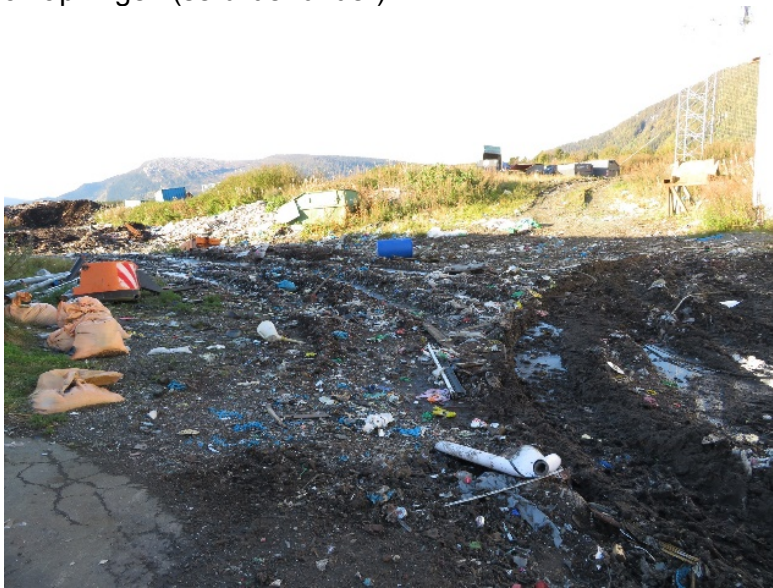
Sortering av restavfall i «nettboкс» og lagring av restavfall som er sortert fra optibag-anlegget gir opphav til mye flygeavfall.

HAF sorterer restavfallet som kommer inn til Røssvollhei i en «nettboкс». Under tilsynet beskrev HAF at det var vanskelig å opprettholde et «tak» på nettboксen på grunn av snø o.l. Restavfallet blir dermed liggende delvis tilgjengelig for både fugler og vind, noe som gjør at det blir spredd avfall rundt på området. På tilsynstidspunktet var også hallen der det lagres avfall som har gjennomgått sortering i optibag-systemet full, noe som medførte at avfall lå ut av åpningen (se bilder under).

Figur 5: Avfall på Røssvollhei

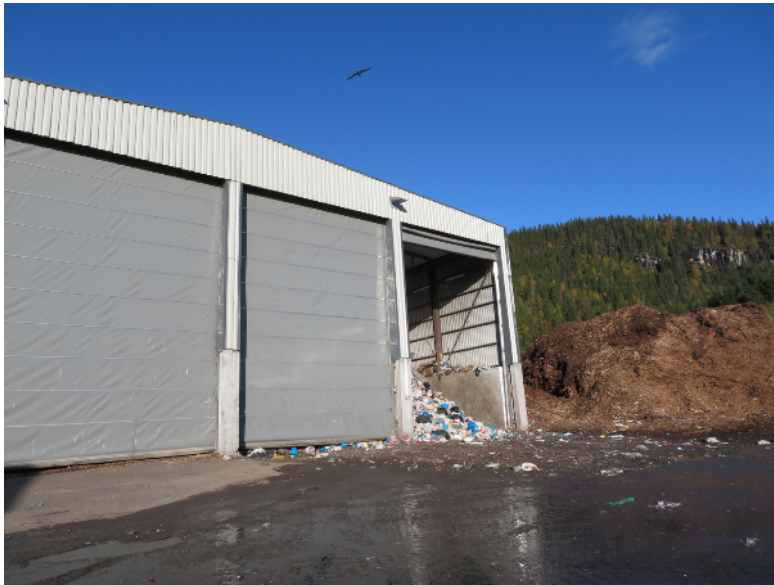
Figur 6: avfall som er utsortert fra optibag-anlegget
