SØKNADSSKJEMA MUDRING, DUMPING OG UTFYLLING I SJØ OG VASSDRAG

Utfylling i sjøen for bygging av kai på Brukstumta Næringspark, Terråk

FORSLAG TIL PLANPROGRAM

Miljørisikovurdering

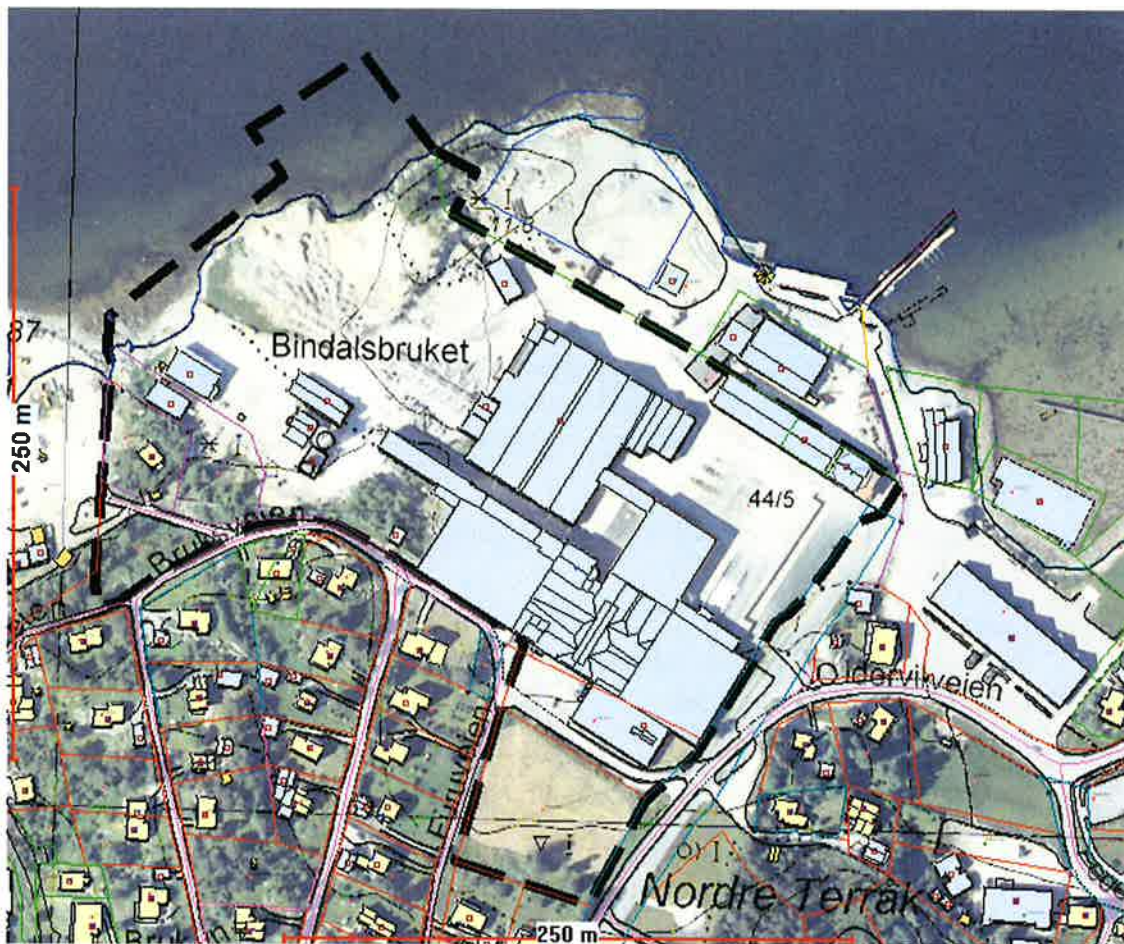
Figur 4. Planens avgrensning

Både for den aktiviteten som foregår på Brukstomta i dag og den planlagte virksomheten har behov for ei dypvannskai. I den forbindelse må det fylles ut et område i sjø. For å sikre nok arealer for fremtidig næringsutvikling i planområdet planlegges det å fylle opp ca. 1,5 dekar ut over det som trengs til dypvannskai. Videre er det et ønske om å øke utnyttelsesgraden som i dag er 40% for "sikre ytterligere arealer for ny næringsutvikling. Planområdet avgrensning vises i figur 4 under og arealet på området er 58 daa.

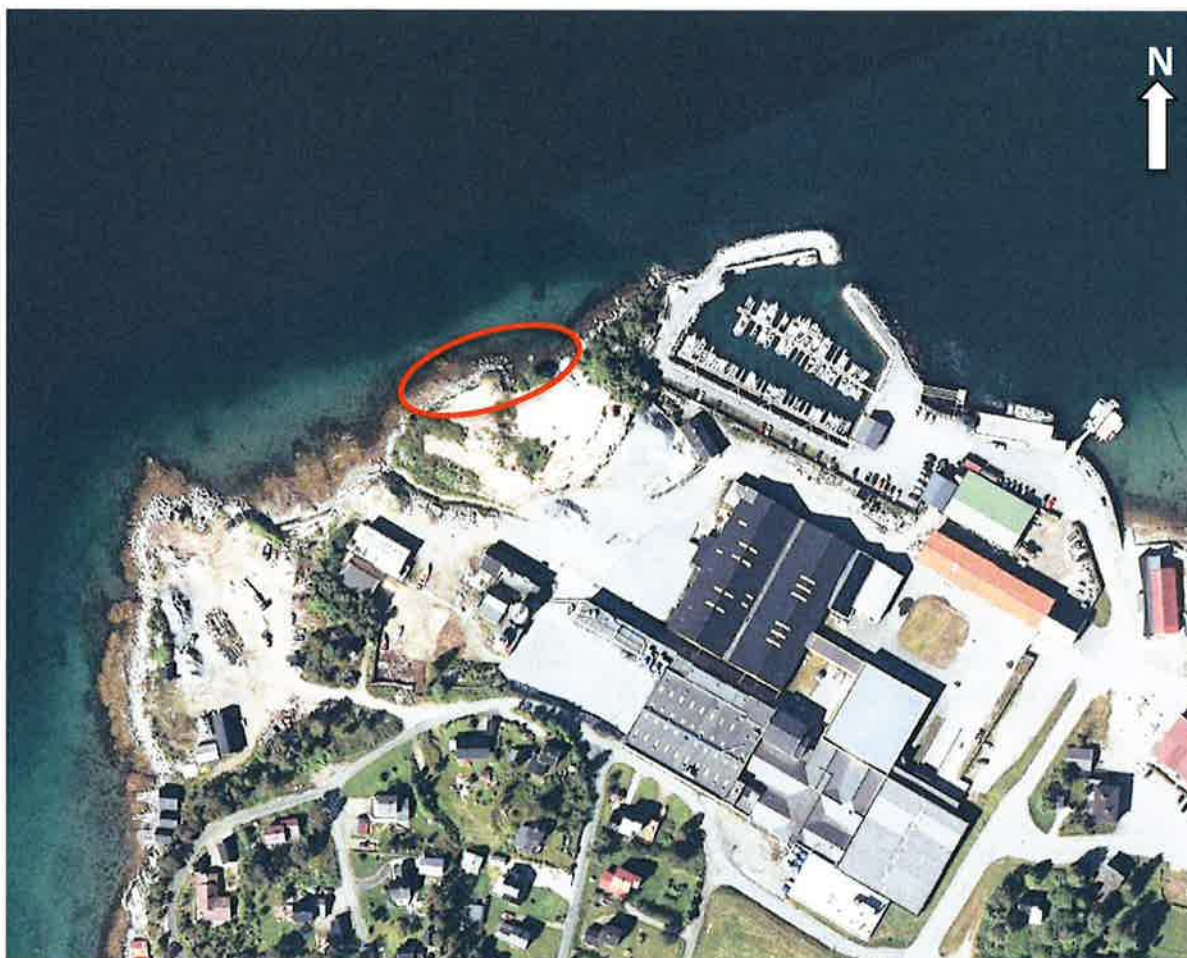
Brukstomta Næringsområde ligger i Terråk, i Bindal kommune. Det undersøkte området grenser mot industriområde i sør, og mot sjøområde i nord og i vest. Øst for området er det en småbåthavn. Landområdet i sør bærer preg av å være et tidligere utfyllt område.

På industriområdet (Bindalsbruket) har det vært aktivitet med høvleri og snekkerfabrikk siden 1930-tallet. I senere tid har virksomheten blant annet produsert dører. Denne virksomheten ble avsluttet i 2013. Flyfoto er vist i Figur 2.

Figur 2: Flyfoto Brukstomta næringspark, Terråk, Bindal kommune. Undersøkt område er markert med rød ring
(Kilde: www.seeiendom.no)

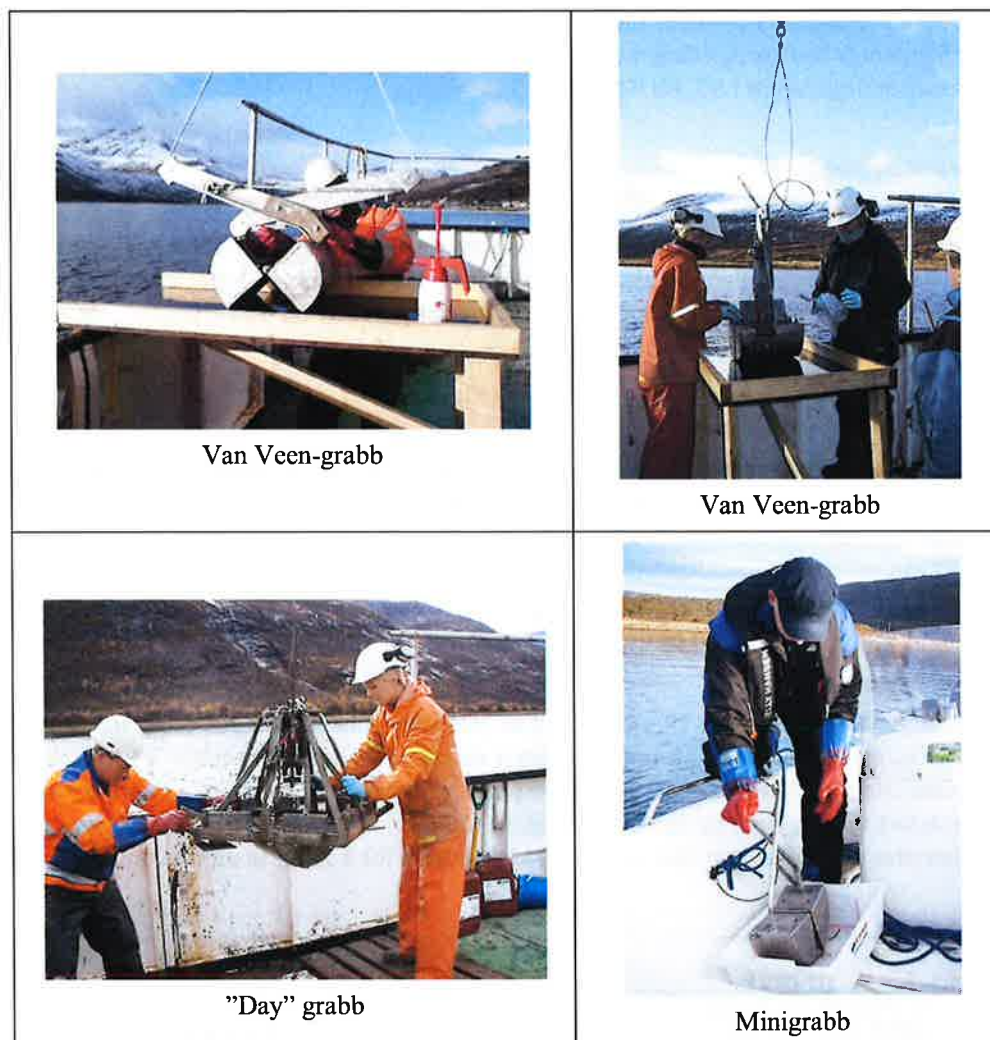
Figur 2 Standard van Veen-grabb med «inspeksjonsluker» hvor prøver blir tatt ut, «day» grabb på stativ og håndholdt minigrabb.

Multiconsult har flere standard van Veen-grabber og minigrabber i tillegg til en større grabb på stativ («day» grabb). Prøveinnsamling kan utføres med en av disse grabbene, avhengig av bunnforhold og tilgjengelighet for prosjektet. Grabbene er vist i figur 2.

Van Veen-grabben er laget av rustfritt stål med åpent areal (prøvetakingsareal) på ca. 1000 cm² (33 cm x 33 cm). Det er to «inspeksjonsluker» på overflaten hvor prøvene blir hentet ut (figur 2). Fra grabbprøven blir det tatt ut 4-6 delprøver med rør av pleksiglass, \varnothing 50 mm. Arealet av prøvesylinderen tilsvarer 2 % av grabbprøvens areal. Det samles vanligvis inn minimum 4 replikater per stasjon. Sylinderprøvene blir oppbevart vertikalt inntil den blir forbehandlet før analyse.

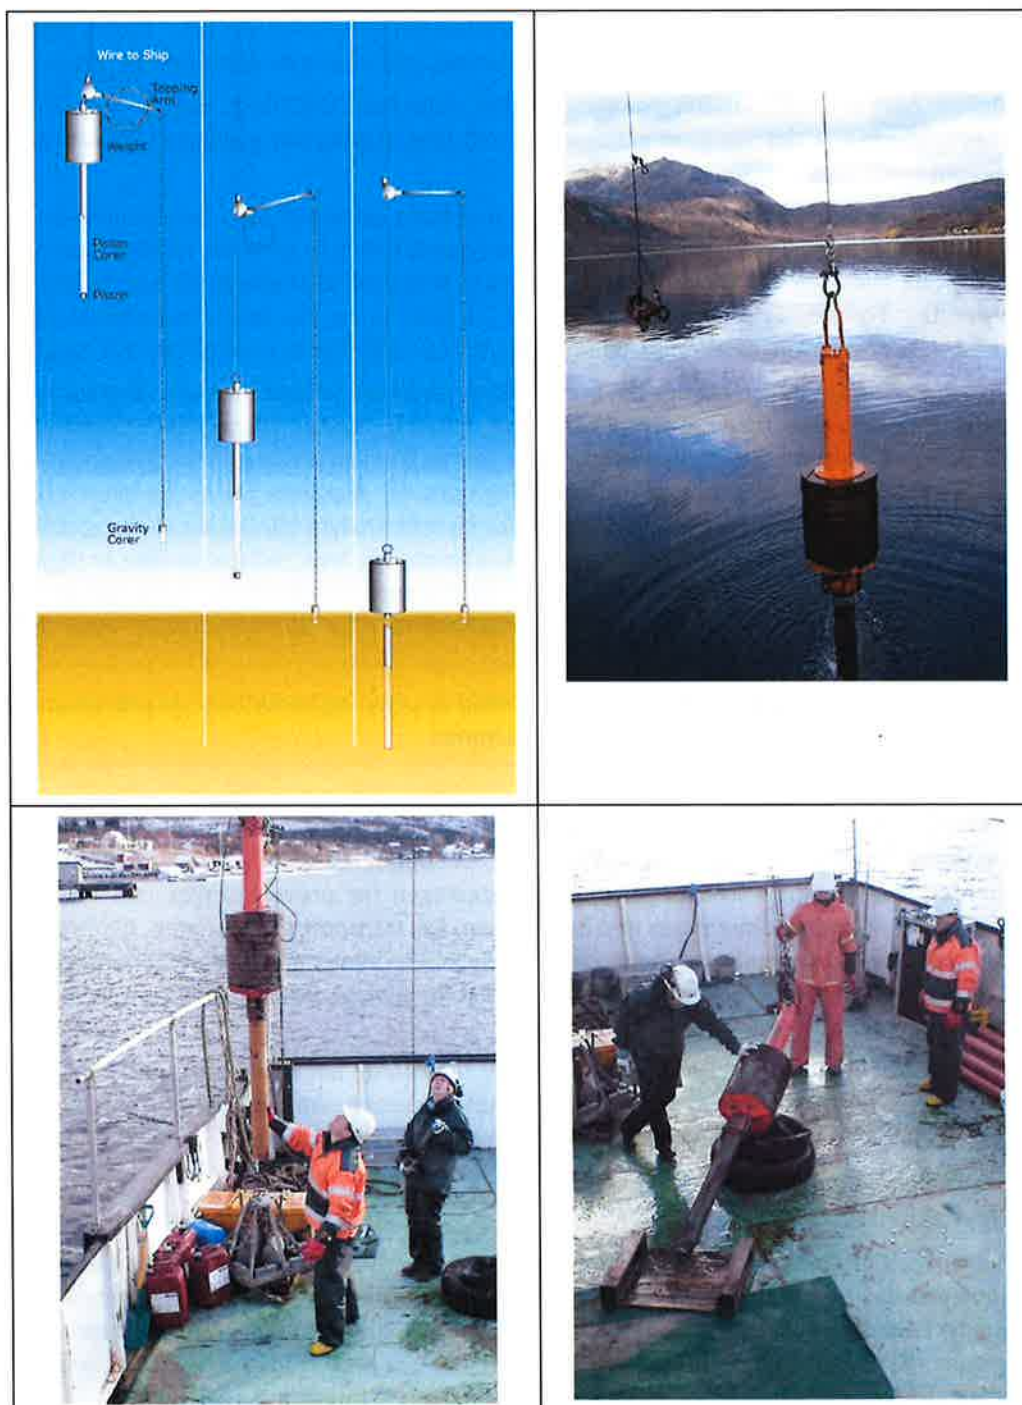
Figur 3 Prinsippskisse for prøvetaking med «pistoncorer», samt Multiconsults «pistoncorer» i bruk.

Multiconsult disponerer en tyngre fallprøvetaker – «piston corer» – for innsamling av lengre kjerneprøver i sedimenter med høyt finstoffinnhold. Prøvetakeren tar uforstyrrede kjerneprøver i lengder på inntil 4 m med diameter 110 mm. Prøvene skjæres inn i egne foringsrør for senere åpning og behandling på laboratoriet. Prøvetakeren kan tilpasses med lodd til ønsket vekt, totalt 400 kg, og utløses av pilotlodd i forhåndsbestemt høyde over bunnen (prinsippskisse i figur 3).

Prøvesylinderen er av akrylplast eller rustfritt stål med diameter 54 mm og 1 m lang. Prøvetakingen blir utført ved at stempelet settes ca 10 cm fra bunnen av plastysylinderen. Parallelt med at prøvetakeren presses nedover i sedimentene dras stempelet oppover i prøvesylinderen. Dermed blir det sjøvann mellom stempelet og overflatesedimentene som forblir uforstyrret. En hjelpevaier henges på stempelet for å løfte stempelet idet bunnen nås for at ikke prøven skal komprimeres av trykket. Når prøven kommer opp blir sylinderen forseglest med gummilokk i bunn og topp. Dersom det er vanskelig å samle inn en stempelprøve hvor overflaten er uforstyrret, samles overflateprøven inn med dykker eller grabb i tillegg til stempelprøvene for analyse av dypere transekt.
