Fylkesmannen i Nordland

LOFOTEN SJØPRODUKTER AS
Mortsundveien 379
8370 Leknes

Inspeksjonsrapport: Inspeksjon ved Lofoten Sjøprodukter AS Kontrollnummer: 2017.054.I.FMNO

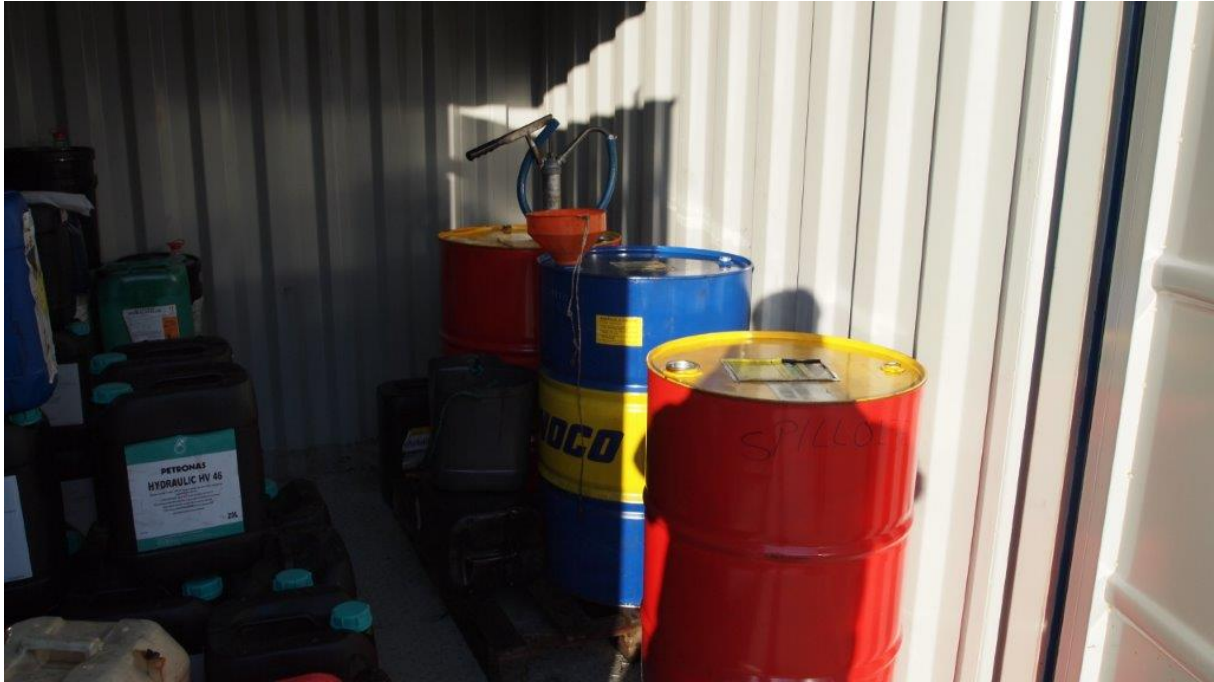
Oljeprodukter ble oppbevart i en kontainer på kaikanten (se figur 1). Kontaineren hadde ikke oppsamlingsmuligheter, og vi vurderer det slik at eventuelle lekkasjer/spill ville rent ut i havet. Kontaineren var heller ikke avlåst, og samme kontainer inneholdt både oljeprodukter og oljebasert farlig avfall (spillolje, oljefiller). Dette øker risiko for utslipp.

Spillolje og oljefiller oppbevares i kontainer nær kaikanten. Kontaineren stod ulåst og det var ikke oppsamlingsmuligheter i kontaineren. Eventuell lekkasje fra spilloljefatet vil trolig føre til utslipp til sjø.

Figur 1. Kontainer med oljeprodukter til venstre og oljebasert farlig avfall til høyre.

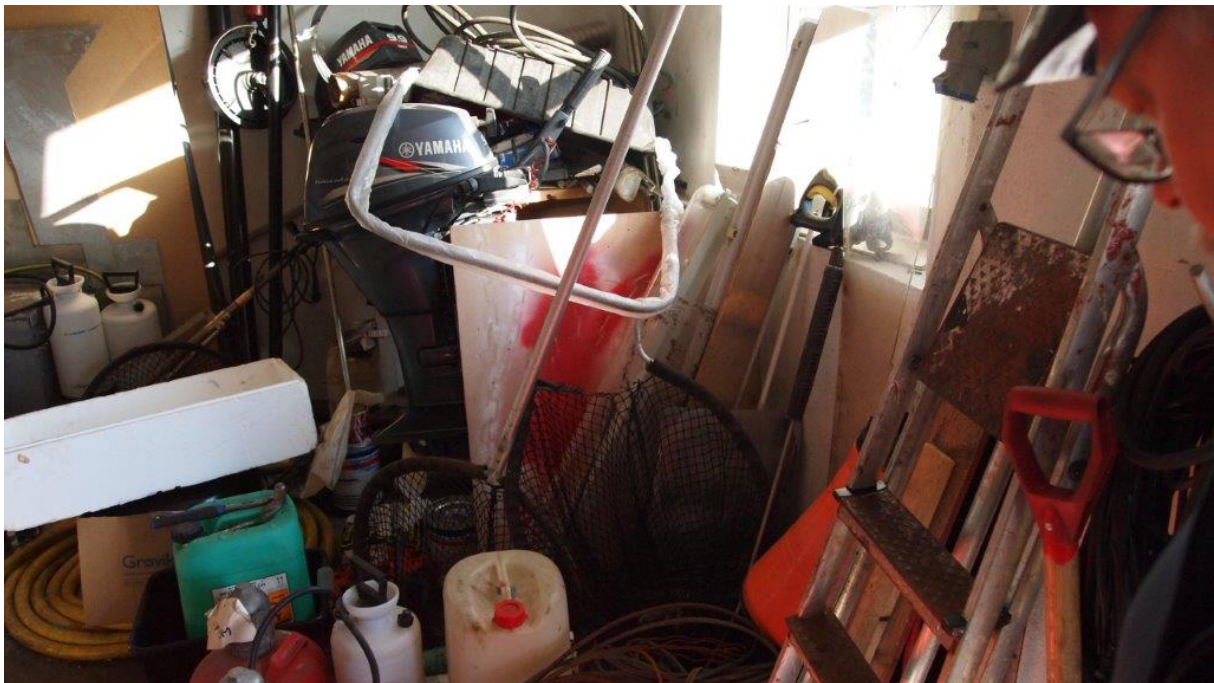
Lysstoffrør ble stablet inntil veggen i et dels overfylt verksted, der det for øvrig også var lagret endel malingsrester o.l. som ikke lengre var i bruk (se figur 2). Lysstoffrørene skulle etter sigende stå i en blå tønne, men denne var ikke å finne under tilsynet. Denne lagringen av lysstoffrør medfører etter Fylkesmannens vurdering stor risiko for at rørene knekker eller ikke blir levert til godkjent avfallsmottak.

Figur 2. Oppbevaring av brukte lysstoffør i verksted. Lysstofførerne står stablet opp mot vinduet.

Fylkesmannen kunne for øvrig ikke se en anvist plassering for andre fraksjoner farlig avfall som forventes å oppstå i denne typen virksomhet, for eksempel spraybokser og oljefiltre. Utover påskrift på spilloljefatet (tusj) var plassering av farlig avfall ikke merket. Etter det vi kan se behøver virksomheten en fullstendig gjennomgang av sitt avfallssystem, fra avfallsplan til oppbevaring av farlig avfall.

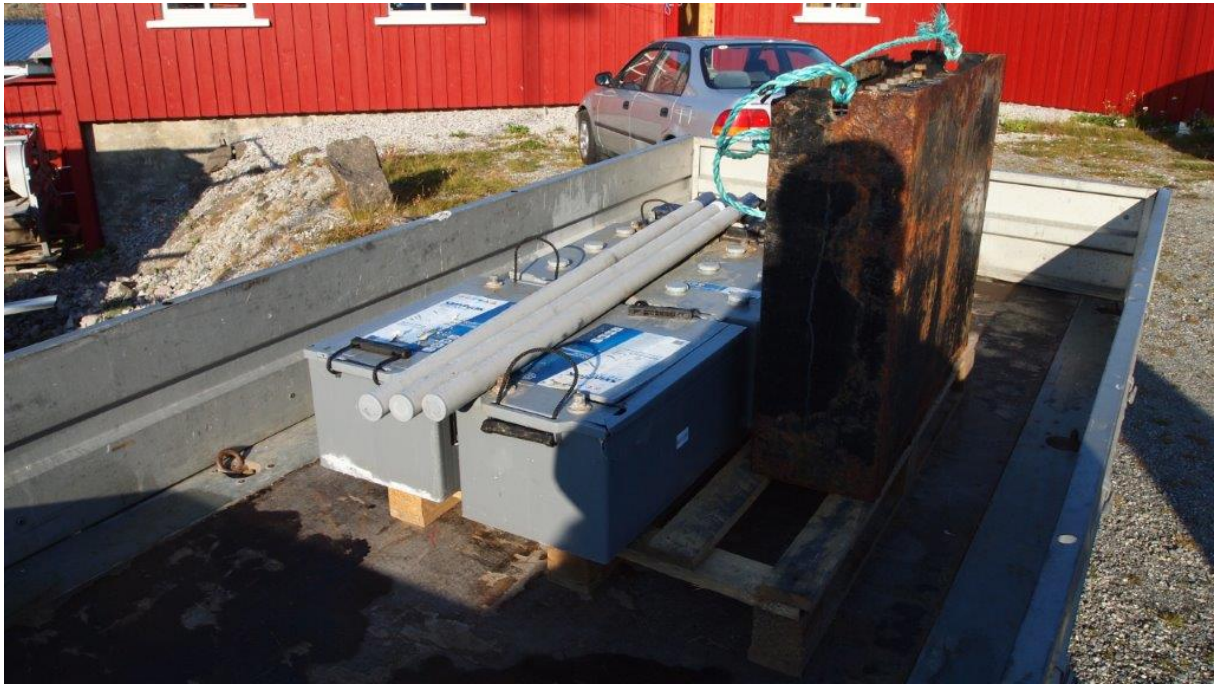
Batterier ble oppbevart utendørs i påvente av frakt til godkjent mottak. Da Fylkesmannen var på tilsyn stod det flere blyakkumulatorer i en åpen tilhenger (se figur 3). Dette er ikke å anse som forsvarlig oppbevaring av farlig avfall.

Figur 3. Oppbevaring av brukte batterier.

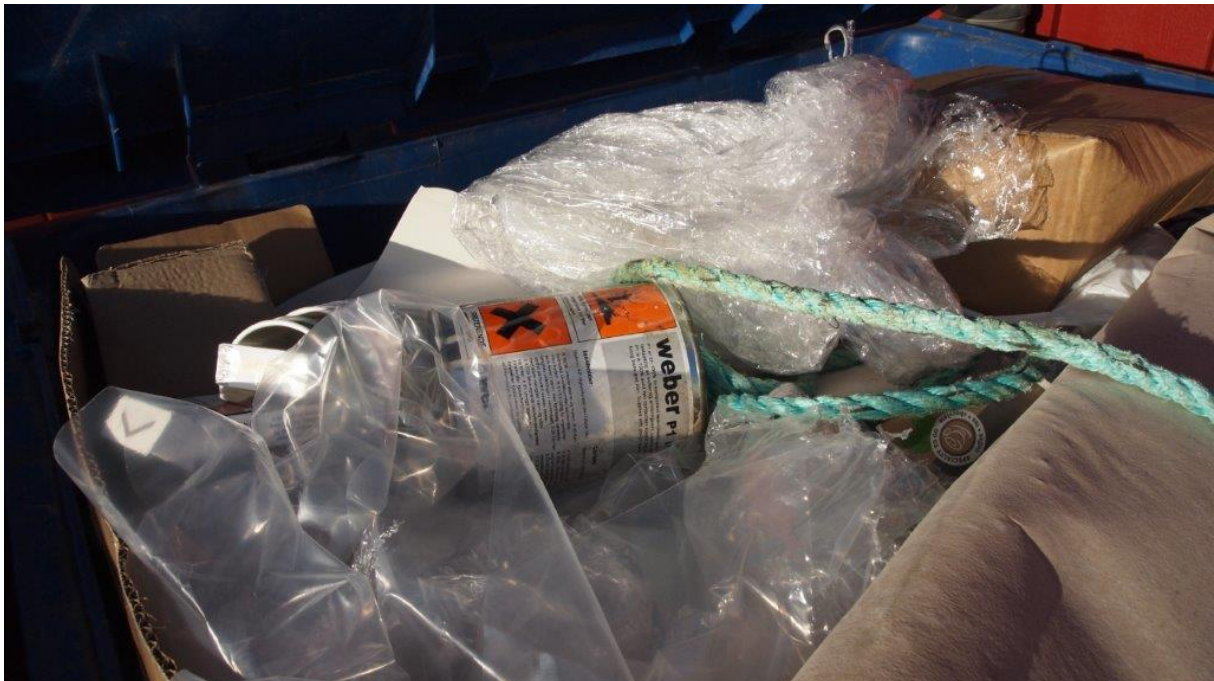
Under tilsynet ble det funnet en limboks i restavfallet (se figur 4).

Figur 4. Limboks i restavfallet.
