## Inspeksjonsrapport: Inspeksjon ved Akvafuture AS lokaliteter Sæterosen og Hamnsundet Brønnøy og Vevelstad kommune

Denne rapporten omhandler resultatet fra inspeksjon ved Akvafuture AS, lokalitet Sæterosen og Hamnsundet, den 29. september 2022. Rapporten er å anse som endelig dersom vi ikke får tilbakemelding om faktiske feil innen to uker etter at rapporten er mottatt.

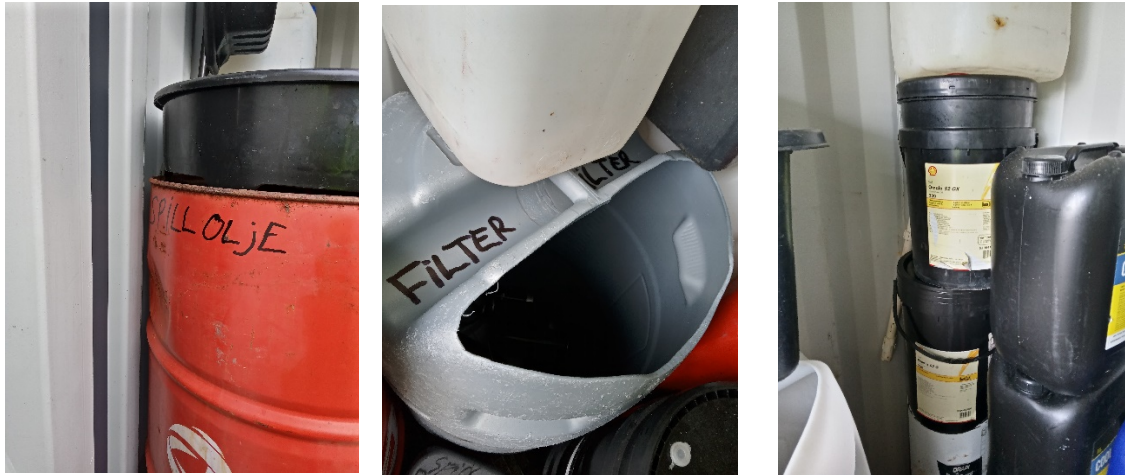
Ved lokalitet Sæterosen har virksomheten en miljøkonteiner med dobbel bunn for å sikre at eventuelle lekkasjer fra farlig avfall ikke gir utslipp til ytre miljø. Konteineren var sikret for adgang for uvedkommende. I konteineren var det lagret forskjellige fraksjoner for farlig avfall, deriblant spillolje, oljefilter og oljefiller, men merkingen av de forskjellige tønnene/fat som ble brukt til oppbevaring kunne med fordel vært bedre. Tønnene var merket, men merkingen var enten snudd inn mot vegg eller det var plassert annet lagringsmateriale oppe på tønnene. I tillegg var noe uten merking.

Figur 1 Lagring av farlig avfall med til dels mangelfull merking. Sæterosen.

Virksomhetens merking og lagring av farlig avfall er ikke fullstendig gjennomført.

Ifølge avfallsforskriften § 11-5 skal farlig avfall oppbevares på en slik måte at det ikke kan medføre fare for forurensning. Avfallsforskriften spesifiserer at farlig avfall ikke skal blandes sammen med annet avfall, og at forskjellige typer av farlig avfall ikke skal blandes. For å sikre dette må merking av de forskjellige typer farlig avfall være tydelig. Utslippstillatelsen stiller krav om merking med EAL-kode. Tydelig merking kan gjøres enten direkte på beholder eller på vegg over fast lagringsplass for de forskjellige typer farlig avfall.

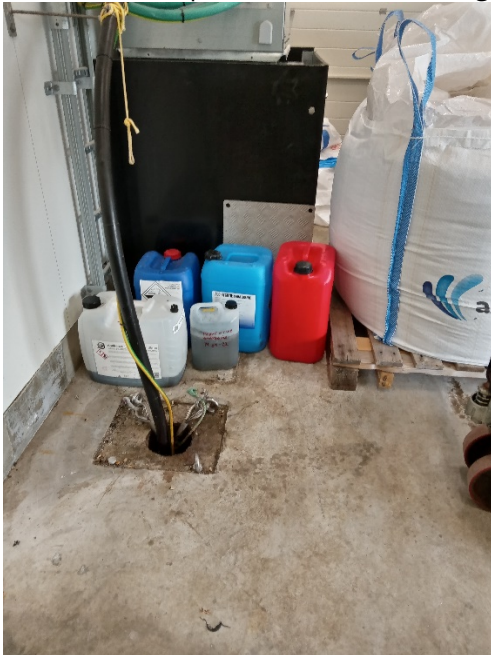
Ved lokalitet Hamnsundet var farlig avfall lagret inne i et teknisk rom. De stod ikke på oppsamlingskar, og var plassert like ved et hull i gulvet der det kom opp ledninger. Det vil si at ved eventuelt spill fra avfallet ville det gi utslipp direkte til sjø.

Figur 2 Farlig avfall uten tilstrekkelig merking og uten sikring mot lekkasje direkte til ytre miljø.
