Overvåkningsresultater
Stormoen deponi – trender for
sigevann og resipient 2019

Lokalitet: Stormoen deponi,
Balsfjord kommune

Informasjon om rapporten				
Oppdragsgiver	Perpetuum Circuli AS, Merrick Hartness Mordal			
Rapporttittel	Overvåkningsresultater Stormoen deponi – trender for sigevann og resipient 2019			
Prosjekt ID	Stormoen Deponiovervåkning_SE19-30			
Kontaktinfo	Sea Eco AS, anne@sea-eco.no, Tel. 97562053			
Prosjektleder	Anne Wenke			
Feltarbeid	Robin Gout (Perpetuum)			
Analyser	Eurofins Environment			
Rapportering	Ellinore Bjørk Haverl og Anne Wenke (Sea Eco), Merrick Hartness Mordal (Perpetuum)			
Kvalitetssikring	Ann-Kristin Fallmyr Jensen, Tone Rasmussen (Sea Eco)			
Rapport ID	Dato	Versjonsbeskrivelse	Sidetall	Distribusjon
SE20-30_01	10.02.2020	Gjennomlesning hos oppdragsgiver	82+ vedlegg	Styres av oppdragsgiver
SE20-30_02	16.03.2020	Endelig versjon	83+ vedlegg	Styres av oppdragsgiver

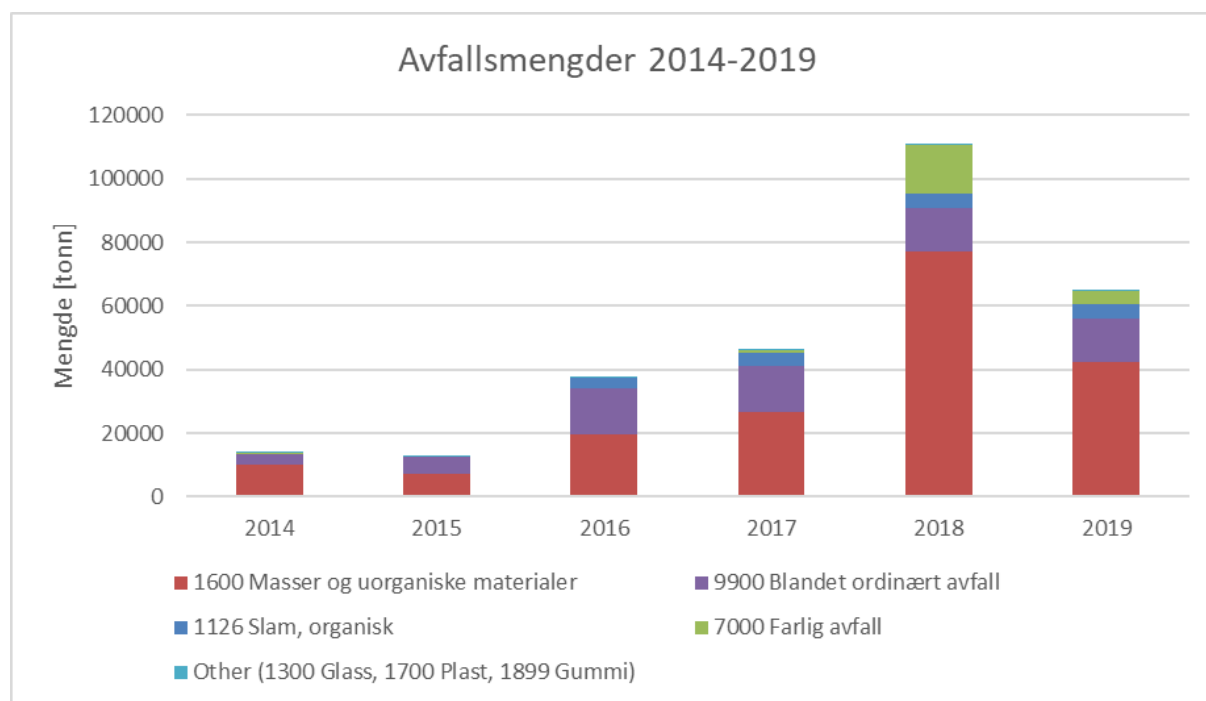
Figur 4: Avfallsmengder og typer tatt imot på Stormoen i perioden 2014-2019.

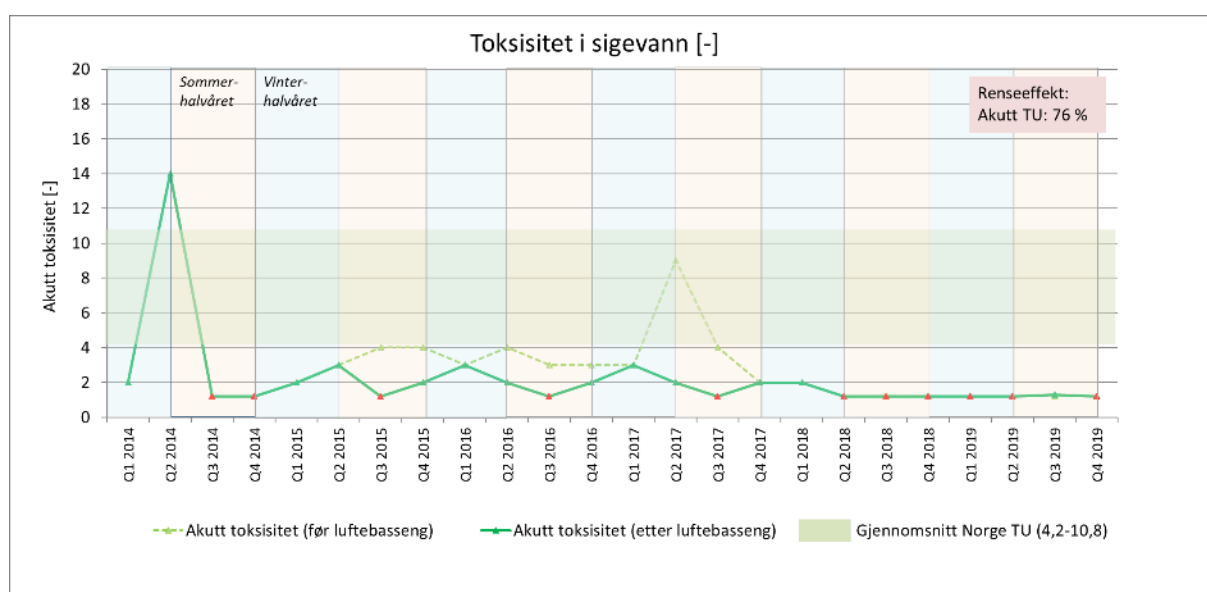
Figur 24: Akutt toksisitet (TU) i sigevannet før og etter luftebasseng. Dersom verdiene lå under deteksjonsgrensen er disse benyttet som verdi i grafen, datapunktene er markert med rødt.

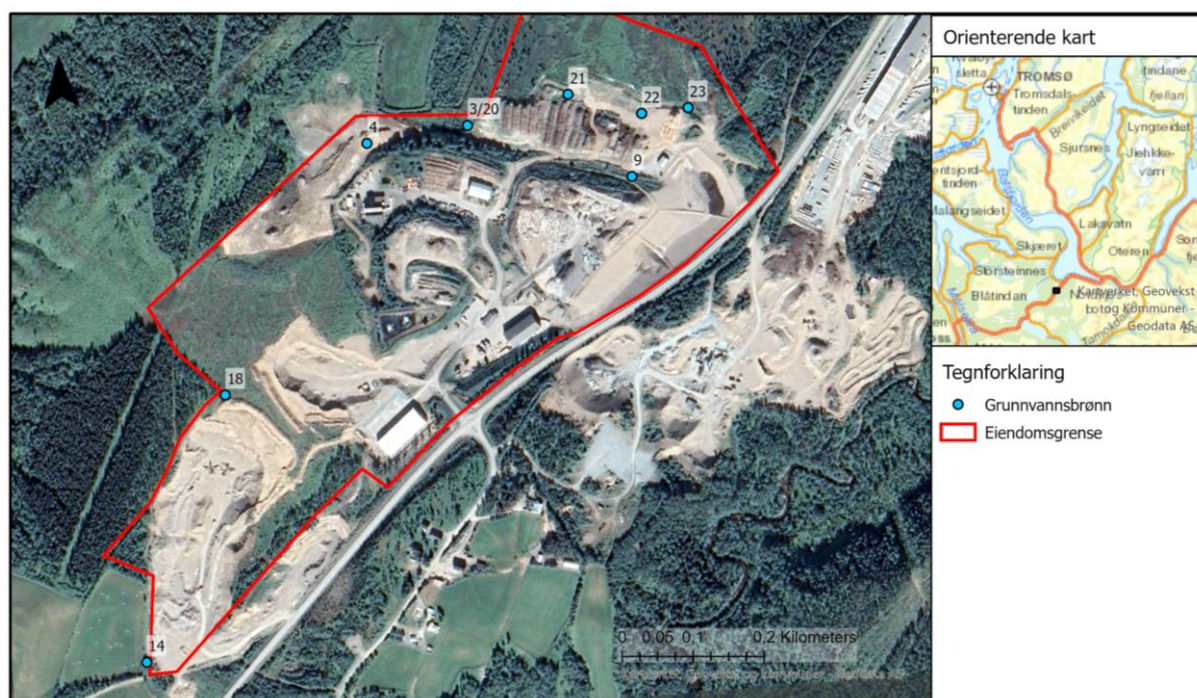
De resterende 6 brønnene er plassert i nordøstlig retning fra dagens hovedaktiviteter slik at de skal kunne fange opp utlekking fra sigevann og mulig forurensning fra deponiet på best mulig måte. Følgende brønner er valgt for å være med i overvåkningsprogrammet med antatt hovedkilde til forurensning:

- **Brønn 20:** (erstatter brønn 3 som ligger få meter unna). Antatt kilde er celle 1 ved eventuell lekkasje og gammelt kommunalt deponi)
- **Brønn 4:** Vil kunne påvirkes av en eventuell lekkasje fra celle 1 og fra gammelt kommunalt deponi. Brønnen ble opprinnelig etablert primært for å overvåke utslipp fra infiltrasjonsbasseng 1. Dette har imidlertid ikke vært i drift siden 2012, og antas nå ikke lengre å gi noen påvirkning.
- **Brønn 9:** (ny brønn 9 er plassert rett ved den opprinnelige). Antatt kilde er eventuelle lekkasjer fra celle 2 og sigevann fra kompostanlegget
- **Brønn 21:** Antatt kilde er lekkasjer celle 2 og kompostanlegg
- **Brønn 22:** Antatt kilde er lekkasjer celle 2 og kompostanlegg
- **Brønn 23:** Antatt kilde lekkasjer celle 2 og kompostanlegg

Figur 25 : Satellittbilde fra Google maps (datert 27.8.2019) med plassering av grunnvannsbrønner som pr. dags dato blir prøvetatt. Se Vedlegg II for større utgave av kartet.

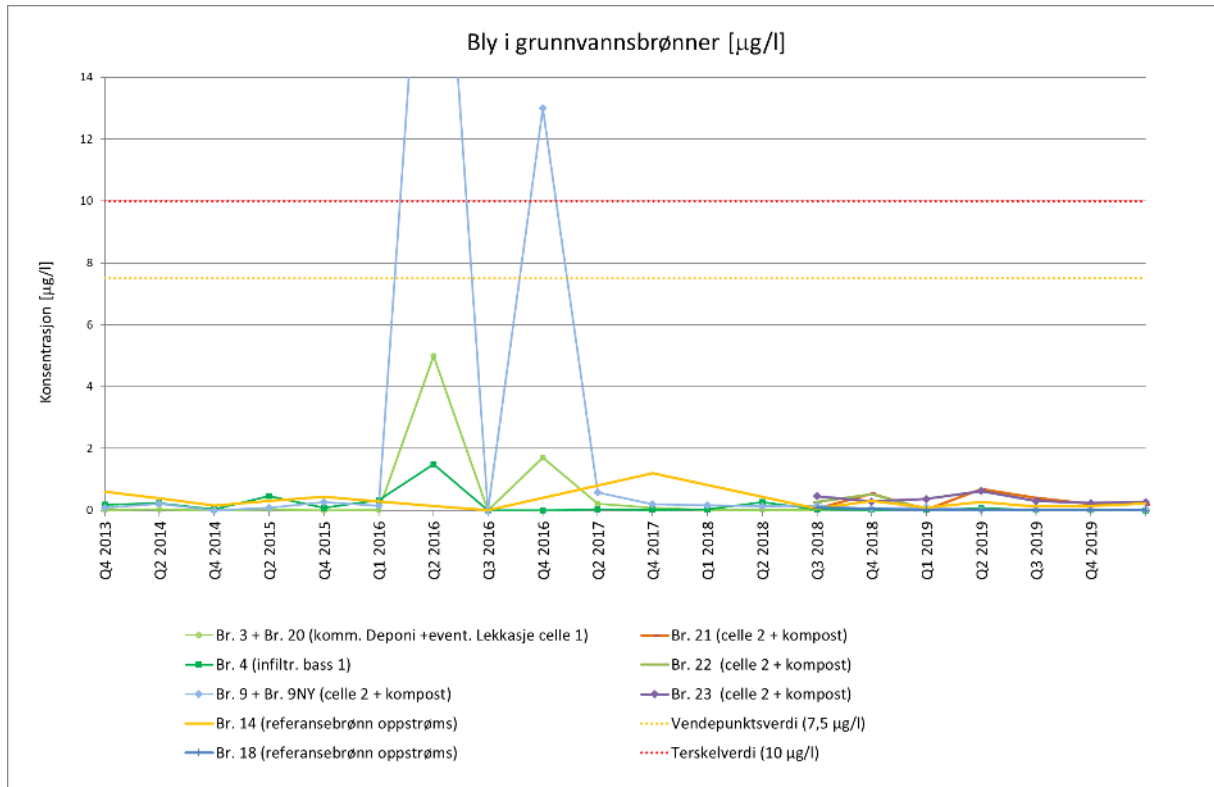
Figur 33: Graf som viser konsentrasjonen av bly i grunnvannet. Prøve Q 2016 i brønn 9 er ut av skala med en målt konsentrasjon på 25,4mg/l. Konsentrasjonen i prøve tatt i Q2 2017 brønn 10 er på 38 g/l. Ifølge vannforskriften ("FOR-2006-12-15-1446," 2020) er vendepunktverdi på 7,5 og terskelverdi på 10 mg/l for bly i grunnvannet.

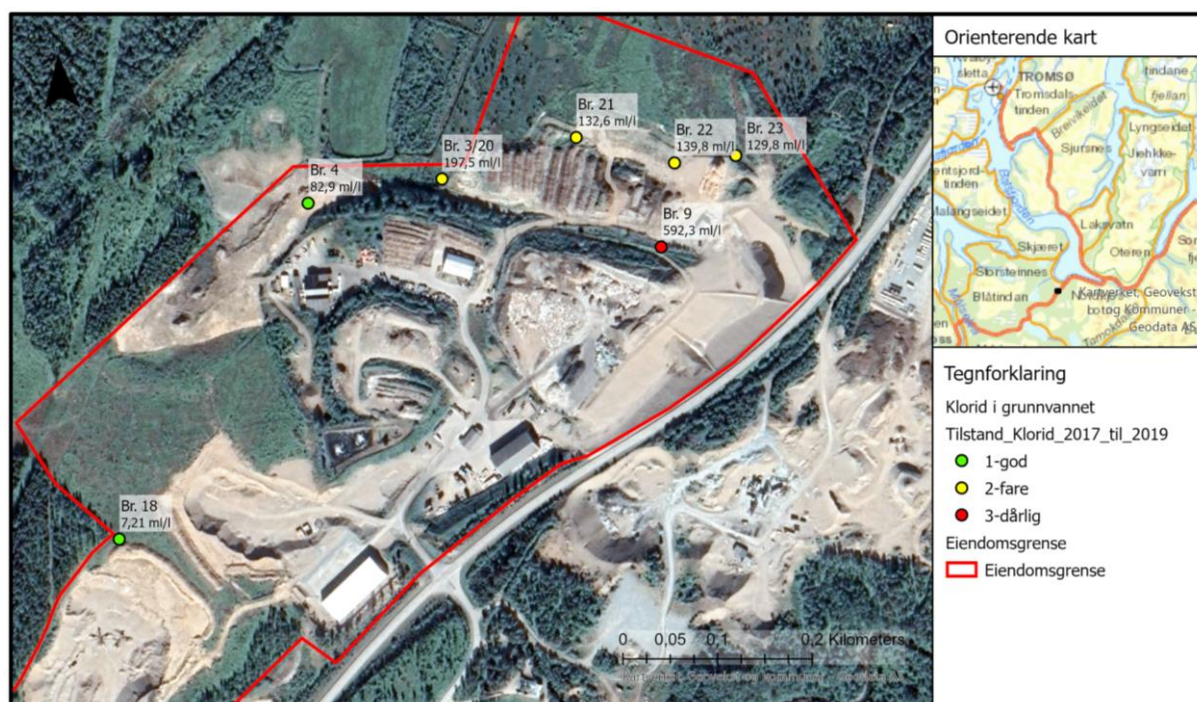
Figur 49: Kart som viser den geografiske lokasjon av brønner med gjennomsnittskonsentrasjonen av klorid de siste 3 årene. Tilstanden til grunnvannet er beregnet fra vanddirektivets tilstandsklassifisering (Vanddirektivet, 2018) og visualisert ved farget risikoindeks. Vi gjør oppmerksom på at det ikke er noen målinger første halvdel av perioden for brønnene 21 til 23.

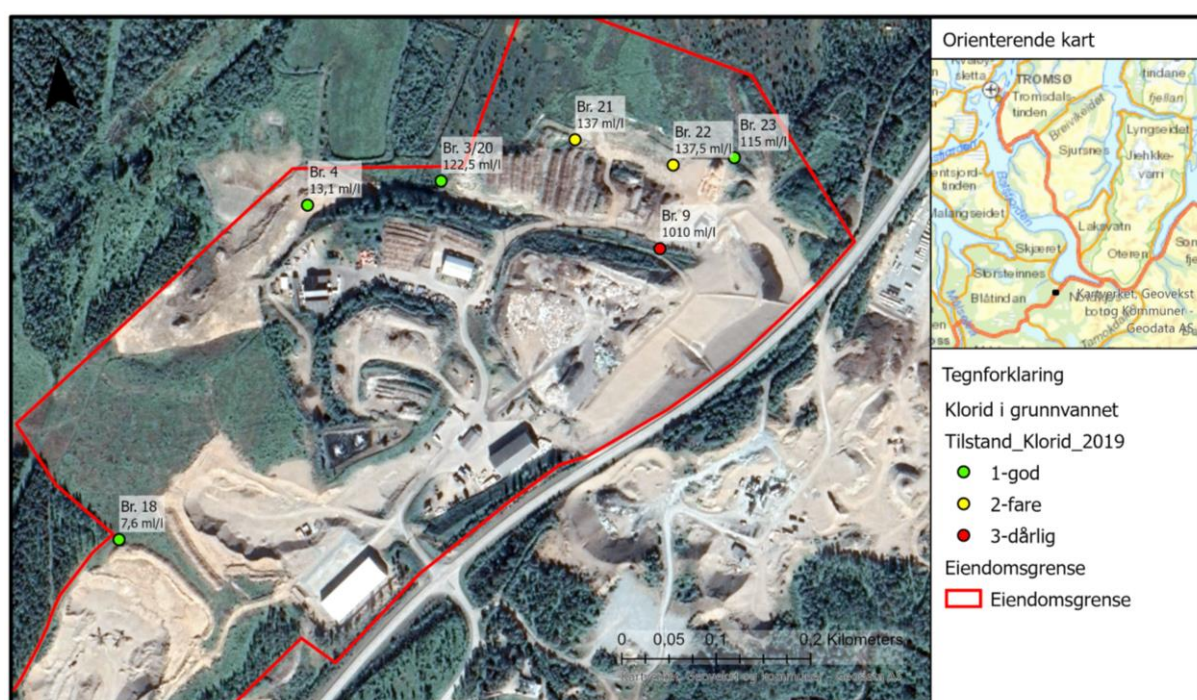
Figur 50: Kart som viser den geografiske lokasjon av brønner med gjennomsnittskonsentrasjonen av klorid funnet i grunnvannet i 2019. Tilstanden til grunnvannet er beregnet ut vanddirektivets tilstandsklassifisering (Vanddirektivet, 2018) og visualisert ved farget risikoindeks.

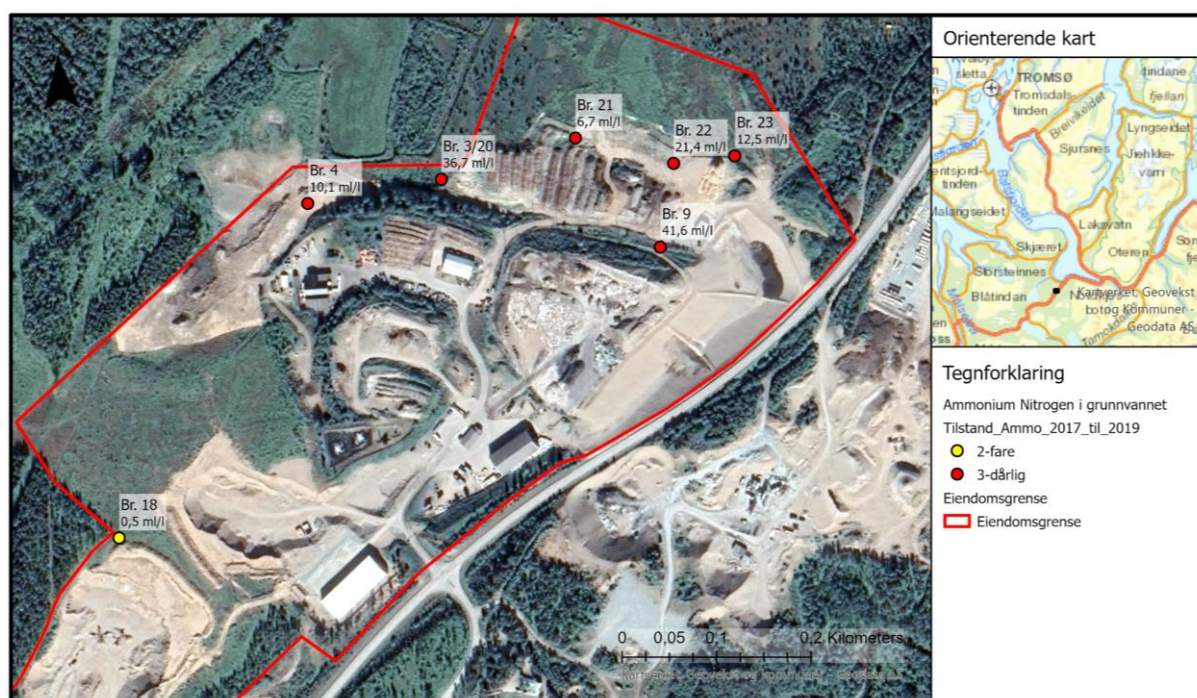
Figur 51: Kart som viser den geografiske lokasjon av brønner med gjennomsnittskonsentrasjonen av ammonium i tidsrommet 2017 til 2019. Tilstanden til grunnvannet er beregnet ut fra vanddirektivets tilstandsklassifisering (Vanddirektivet, 2018) og visualisert ved farget risiko.

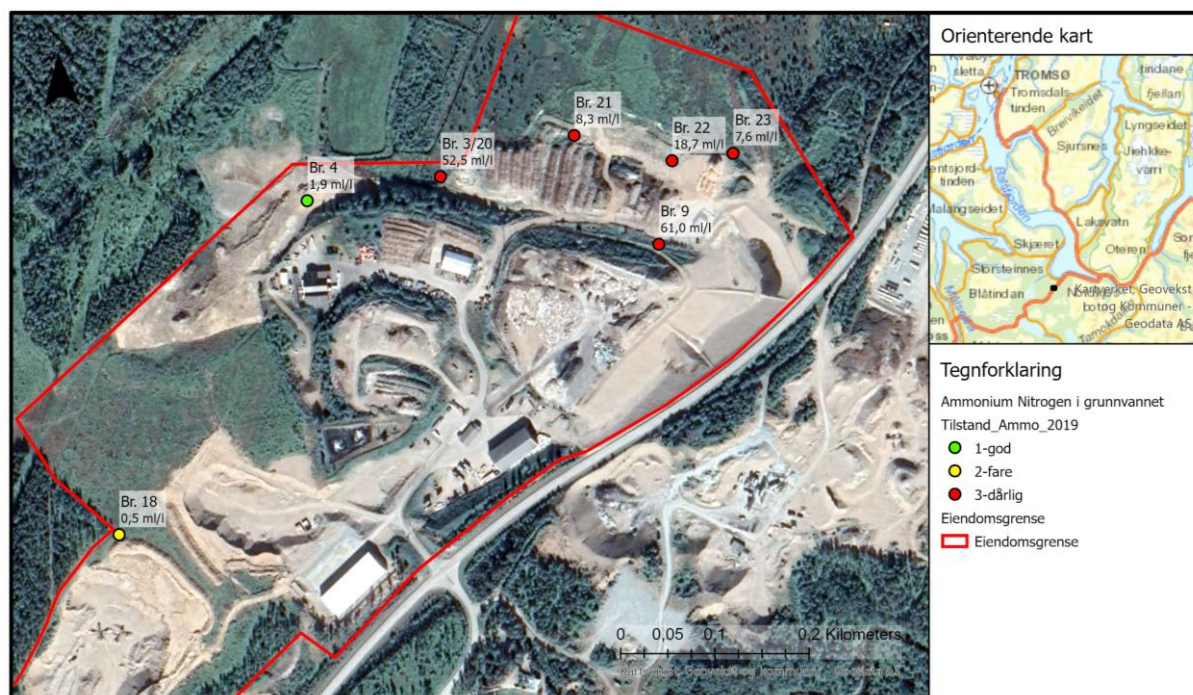
Figur 52: Kart som viser den geografiske lokasjon av brønner med gjennomsnittskonsentrasjonen av ammonium i 2019. Tilstanden til grunnvannet er beregnet ut fra vanddirektivets tilstandsklassifisering (Vanddirektivet, 2018) og visualisert ved farget risiko.

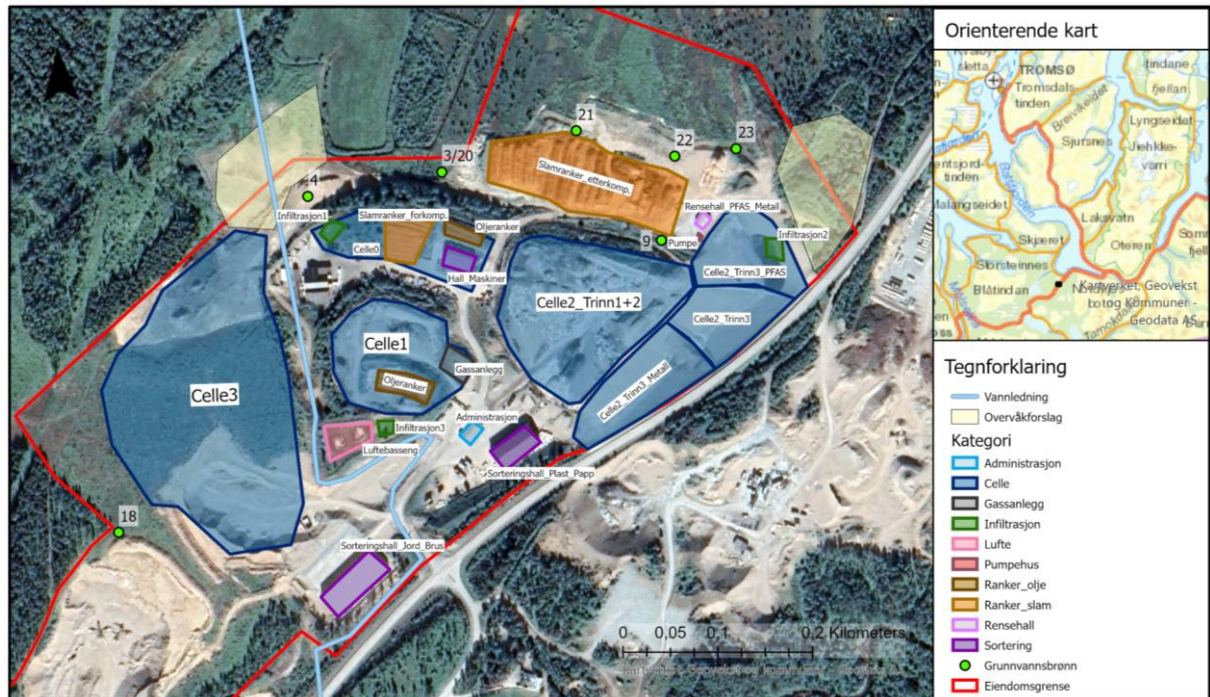
Figur 53: Kart som viser områdeaktiviteter, plassering av grunnvannsbrønner, vannledning og område med forslag til nye brønner markert med gult. Området for aktiviteter er stedfestet uten geografisk referanse, men ut fra visuell studie av gamle rapporter.

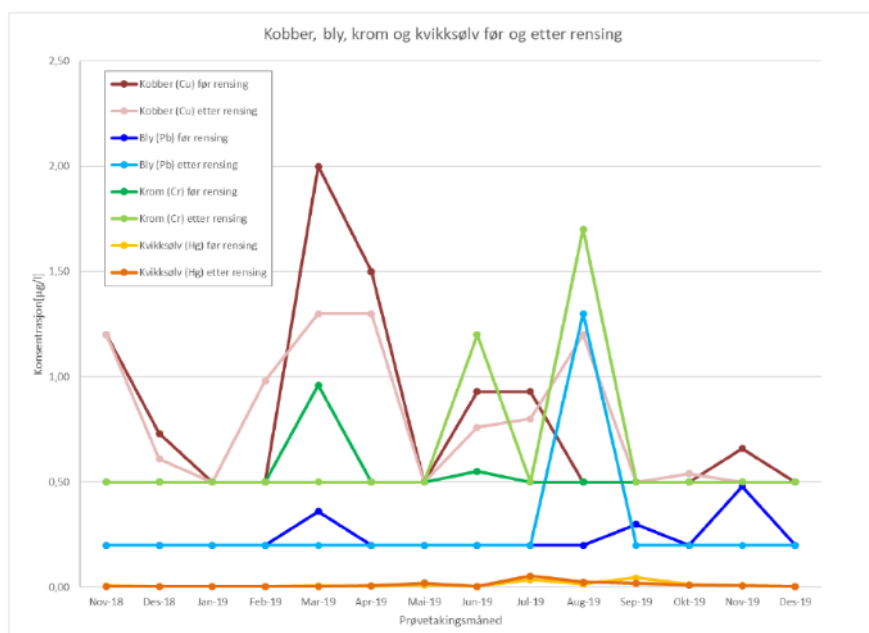
Figur 4 Kobber, bly, krom og kvikksølv konsentrasjoner i sigevann fra metall-cellen før og etter rensing. Konsentrasjoner angitt i µg/l.

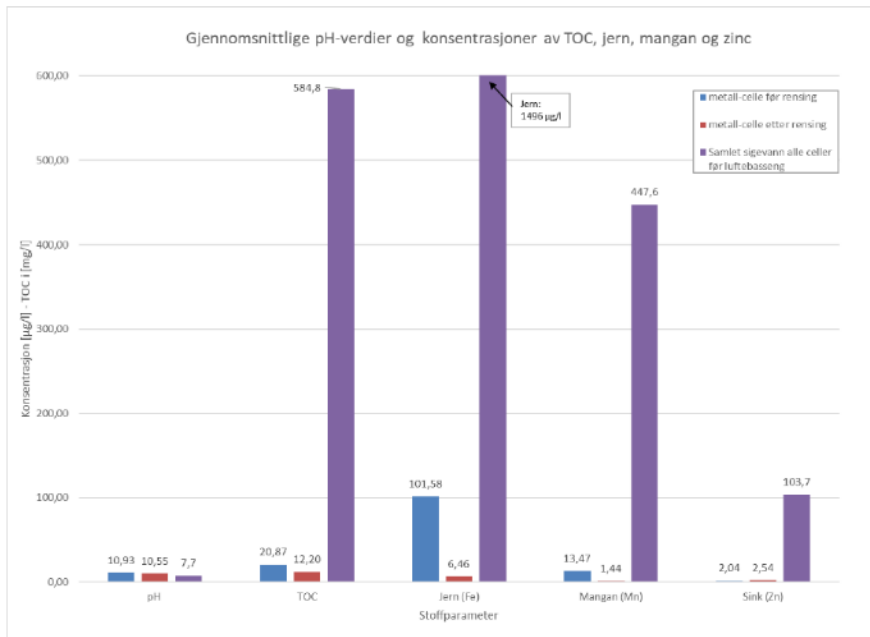
Figur 5 Gjennomsnittlige konsentrasjoner av TOC, jern, mangan og sink verdier i sigevann fra metall-cellen før og etter rensanlegg, samt konsentrasjon i samlet sigevann fra alle deponiceller før luftebasseng.

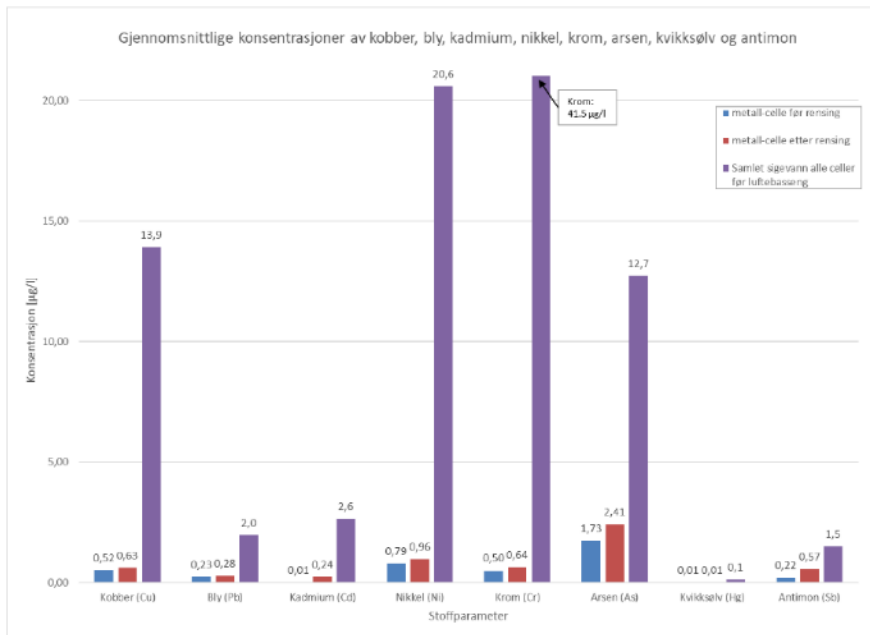
Figur 6 Gjennomsnittlige konsentrasjoner av kobber, bly, kadmium, nikkel, krom, arsen, kvikksølv og antimon verdier i sigevann fra metall-cellen før og etter rensanlegg, samt konsentrasjon i samlet sigevann fra alle deponiceller før luftebasseng.

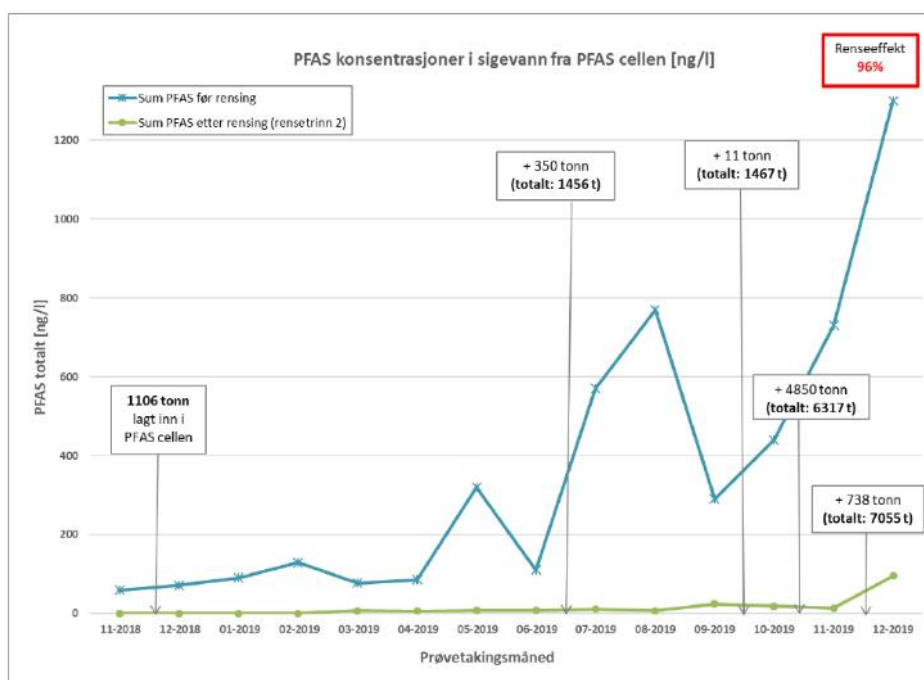
Figur 1 Totalt PFAS mengden i sigevann fra PFAS-cellen før og etter rensing.
