SØKNAD OM MUDRING, DUMPING OG UTFYLLING I SJØ OG VASSDRAG

Tittel på søknaden/prosjektet (med stedsnavn) Nordhusøy	
Kommune Træna kommune	
Navn på søker (tiltakseier) Utviklingsselskap Træna 365 AS, v/Moa Björnsson	Org. nummer 926 369 822
Adresse c/o Træna Kommune Rådhusveien 3, 8770 Træna	
Telefon 474 78 016	E-post moa@traena365.no
Kontaktperson konsulent Multiconsult, Juho Junntila	
Telefon 77506963	E-post juho.junntila@multiconsult.no

Multiconsult rapport 2022: 10245044-RIGm-RAP-001

www.multiconsult.no	Træna 365 AS Nordhusøy sjøfylling OVERSIKTKART		Status	GODKJENT	Fag	RIG	Format	A4	Dato	2022-06-16
			Konstr./Tegnet	SSO	Kontrollert	LAAS	Godkjent	LAAS	Målestokk	1:50 000
			Oppdragsnr.	10245044-01	Tegningsnr.	RIG-TEG-000			Rev.	00

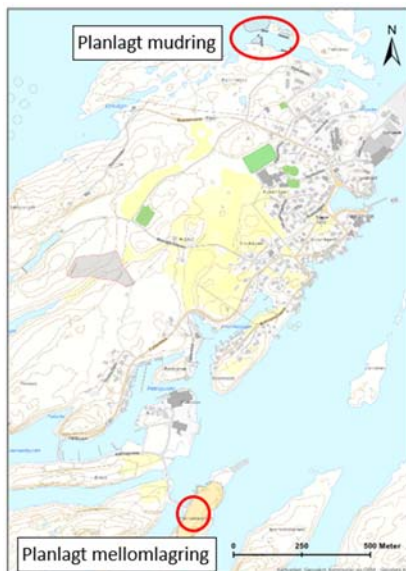
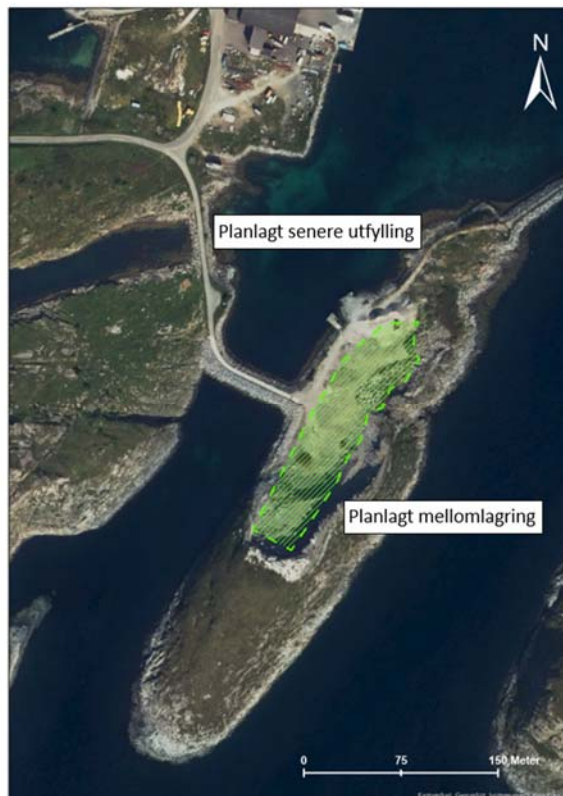
SVAR: Ca. 5000 m³ av massene er planlagt gjenbrukt til Hotell-prosjektet på land. Ca. 19 000 m³ av massene er planlagt mellomlagret ved Hakksholmen industriområde (Se kart under) for senere gjenbruk av massene i utfylling i sjø. Reguleringsarbeid for sjøområdet ved Hakksholmen for senere planlagt utfylling er planlagt ferdig i juni 2023. Søknad for denne utfylling blir sendt som separat søknad. Gjenbruk av massene er avklart med Træna kommune.

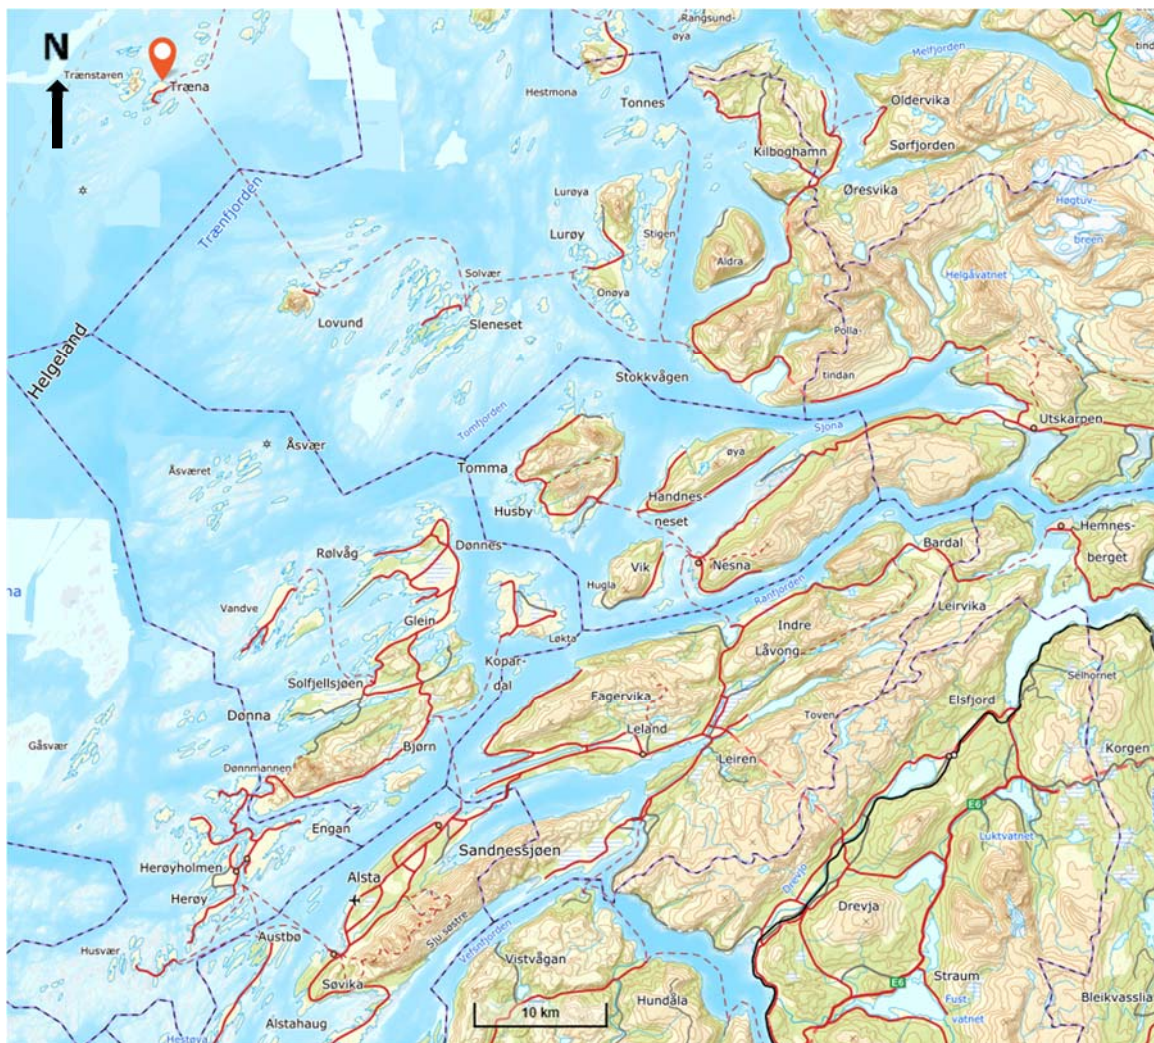
Figur 1-1: Oversiktskart. Området for planlagt tiltak er markert med rødt symbol.

Utviklingselskap Træna 365 AS planlegger to utfyllinger i sjø samt utdyping ved Nordhusøy i Træna kommune, Nordland fylke. I forbindelse med dette har Utviklingselskap Træna 365 AS engasjert Multiconsult Norge AS til å utføre miljøgeologiske undersøkelser i området (Figur 1-1).

Træna ligger ca. 60 km nordvest for Sandnessjøen i luftlinje, se Figur 1-1. Tiltaksområdet ligger på Nordhusøy. Det finnes noen bolighus på sørsiden av tiltaksområdet og en fiskerikai ca. 500 m øst for tiltaksområdet.

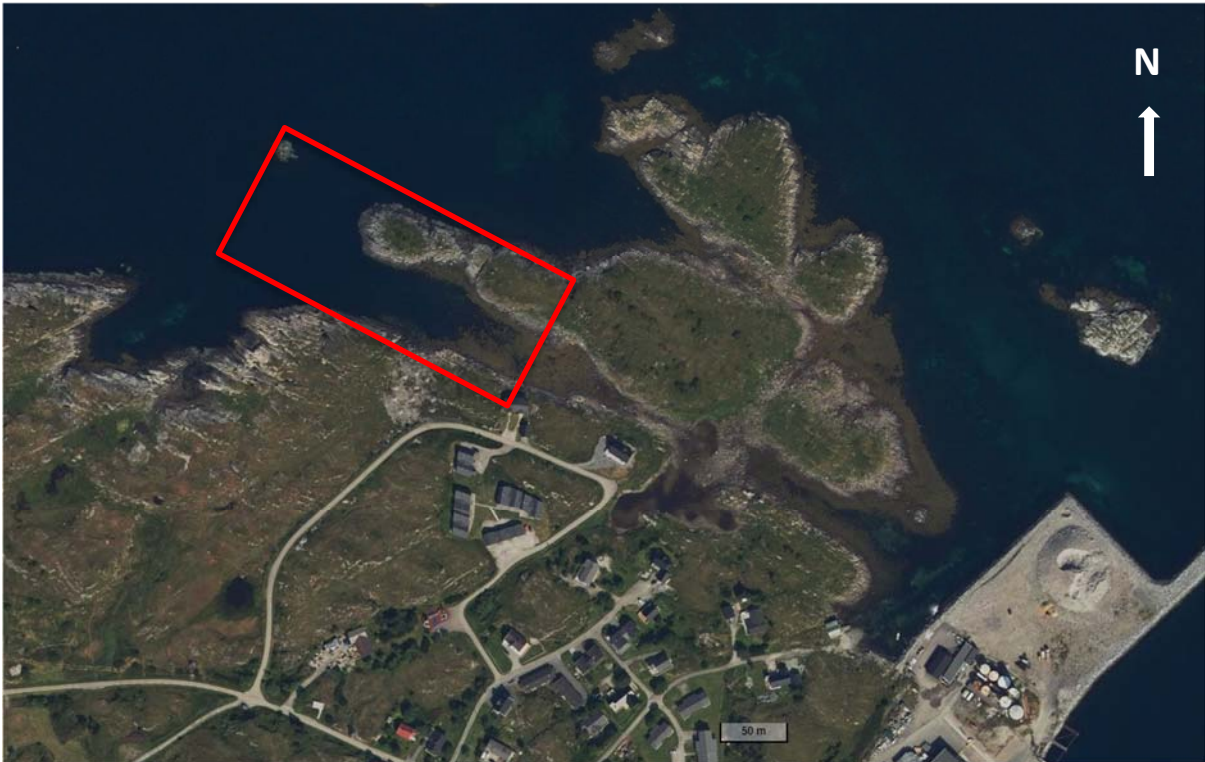
Figur 2-1: Ortofotobilde av undersøkelsesområdet ved Tjøtta fergekai. Undersøkt område er markert med rød firkant.

Flyfoto av området er vist i Figur 2-1.

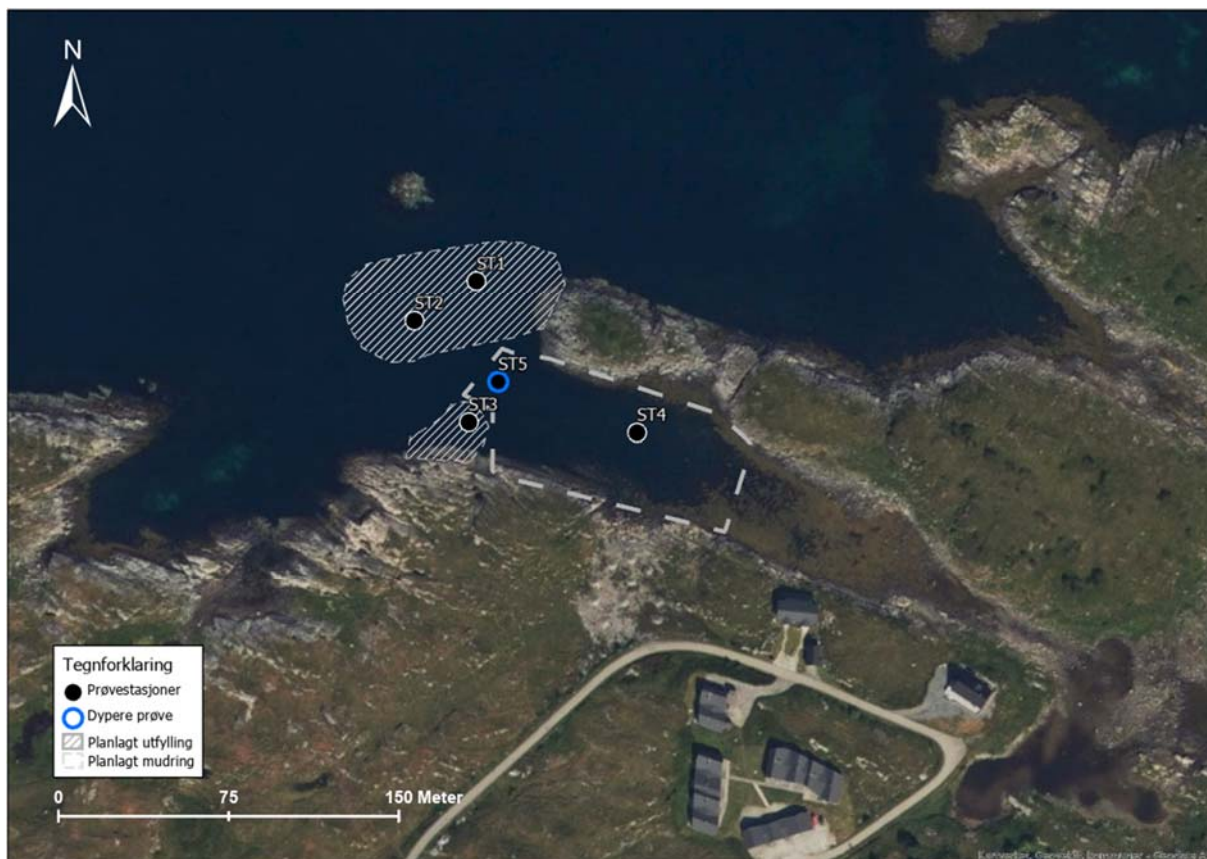
Figur 2-2: Omtrentlig markering av undersøkelsesområdet med planlagte prøvestasjoner.

Tiltaksområder med planlagte prøvestasjoner er vist i Figur 2-2.

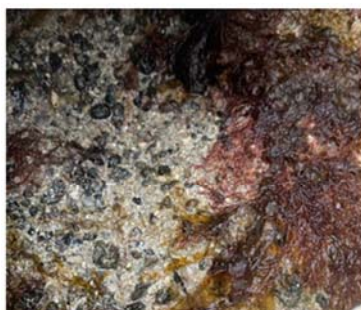
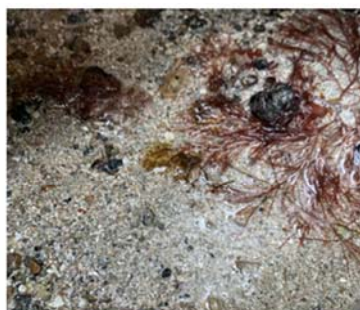
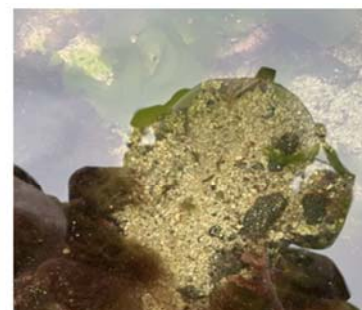
Figur 4-1: Representativ prøvemateriale fra grabbprøver ST1, ST2 og spadeprøve ST4.

Foto av prøvemateriale er vist i Figur 4-1.

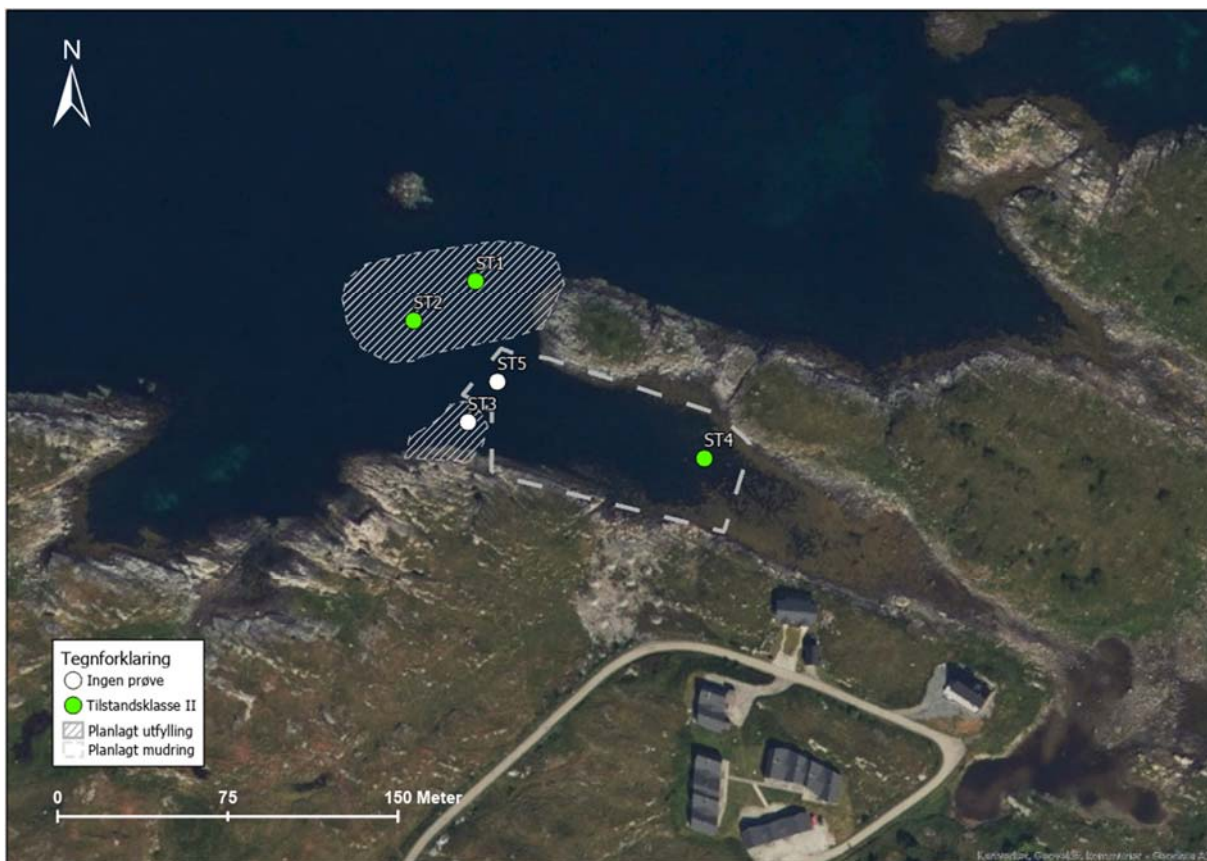
Figur 4-2: Undersøkt område. Prøvestasjoner for overflatesediment (0-10 cm) er markert med fargesymbol for høyeste påviste tilstandsklasse.

Figur 4-2 viser prøvestasjonene markert med høyeste påviste tilstandsklasse og med farge i henhold til tilstandsklassene for marine sedimenter.

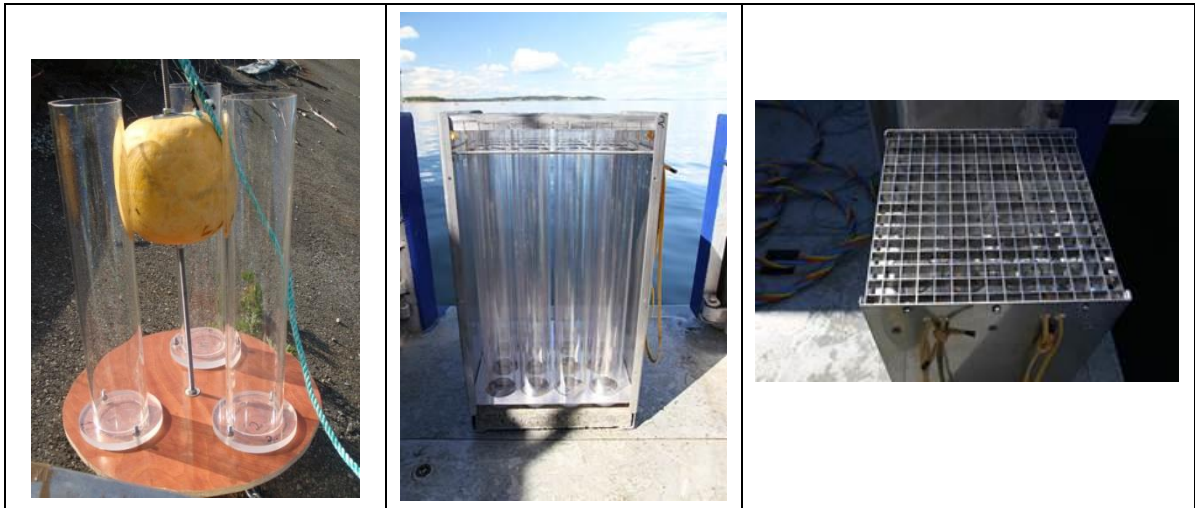
Figur 2-1: Eksempel på utforming av sedimentfeller. Bildet til venstre viser standard sedimentfelle som plasseres på bunnen eller i vannsøykla. Bildet i midten viser større sedimentfeller for plassering på bunn og detalj som viser åpning med strømdemper er vist i bildet til høyre.

Sedimentfeller benyttes til innsamling av partikler som sedimenterer ut fra vannmassene (Figur 2-1). Disse kan plasseres på bunnen eller i definerte nivå i vannsøylen. Ved uttak av sedimentert materiale fra fellene blir fritt vann over prøven (sedimentene) forsiktig dekantert ut før prøven blir overført til rengjorte og forbehandlede beholdere i tråd med planlagt analyseprogram og instruksjoner fra analyselaboratoriet. Eventuelt benyttes destillert vann eller sjøvann fra lokaliteten for å skylle ut alt prøvematerialet.

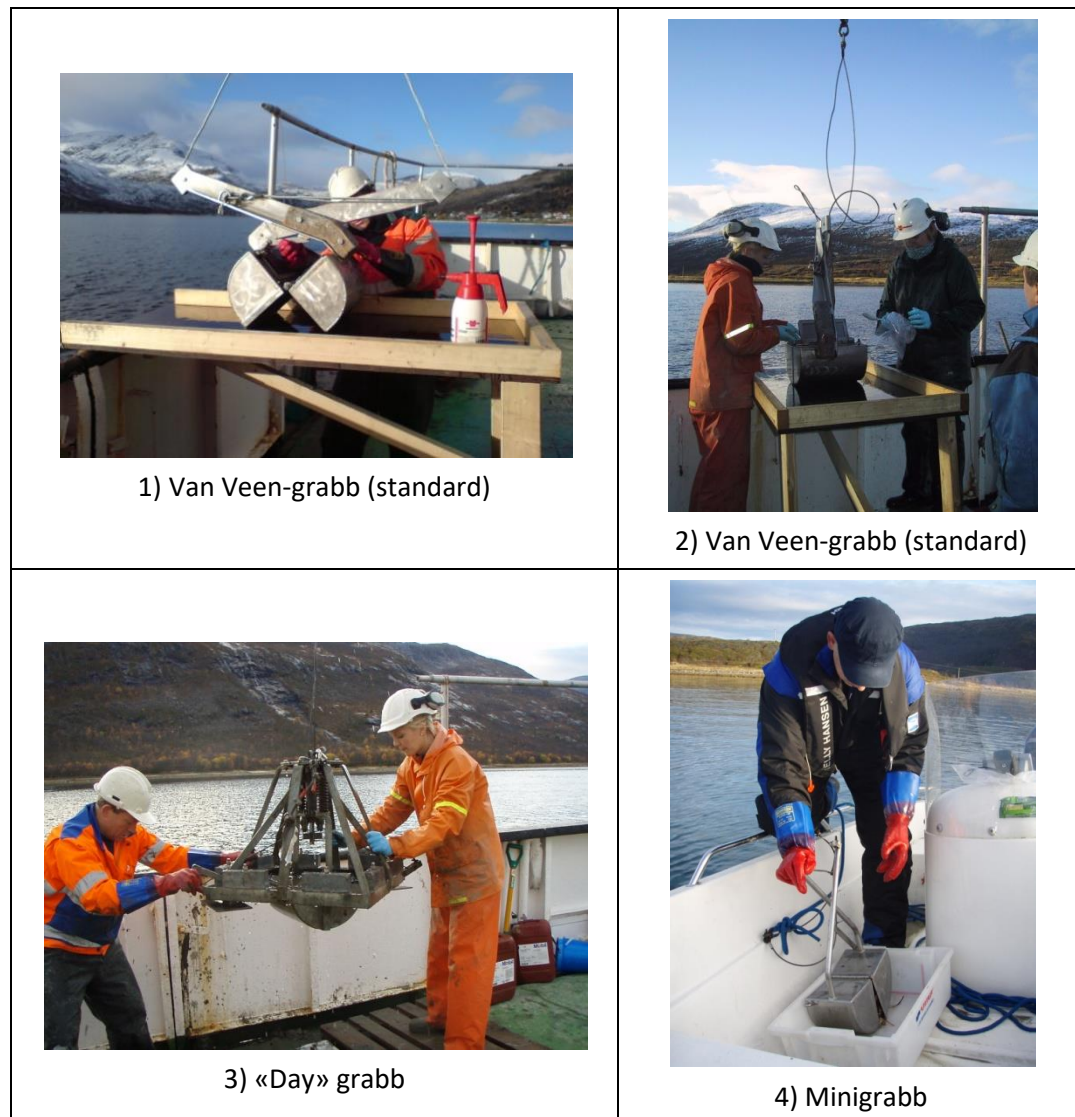
Figur 2-2: Standard van Veen-grabb med «inspeksjonsluker» hvor prøver blir tatt ut (bilde 1 og 2), «day» grabb på stativ (bilde 3) og håndholdt minigrabb (bilde 4).

Van Veen-grabben er laget av rustfritt stål med åpent areal (prøvetakingsareal) på ca. 1000 cm² (33 cm × 33 cm). Det er to «inspeksjonsluker» på overflaten hvor prøvene blir hentet ut (bilde 1 og 2 i Figur 2-2). Fra grabbprøven blir det tatt ut nødvendig prøvemengde avhengig av formålet med undersøkelsen. Normalt blir prøven forbehandlet om bord og overført til egnet beholder inntil den blir sendt til analyse.

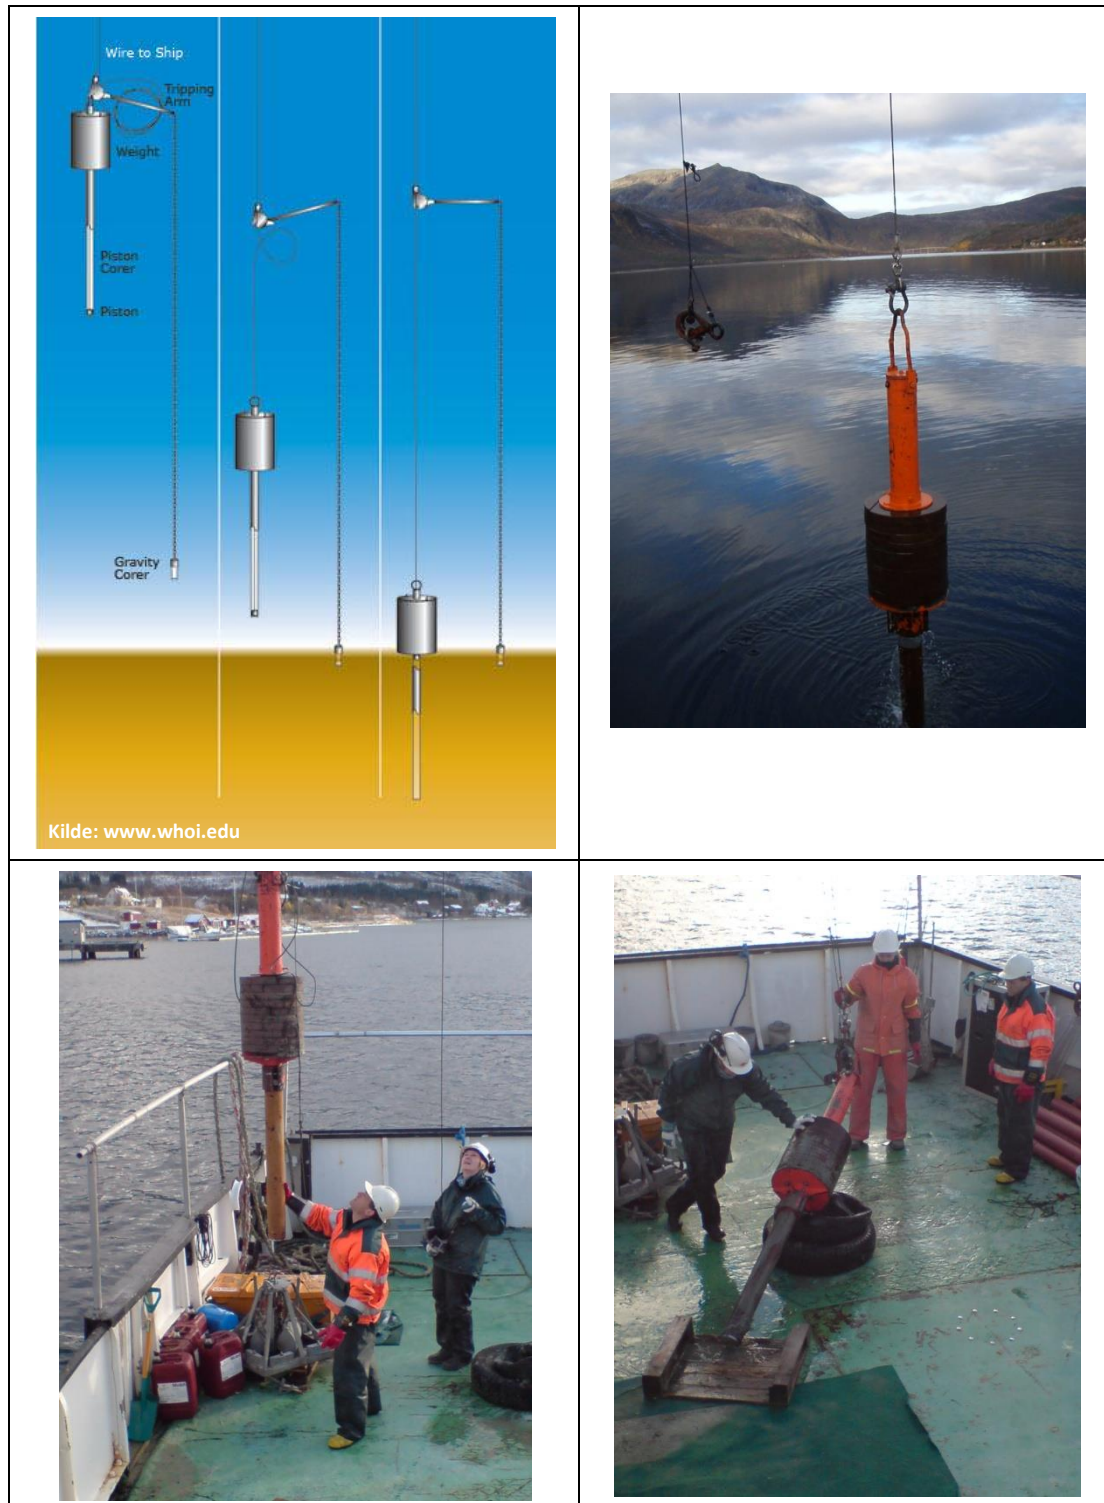
Figur 2-3: Prinsippskisse for prøvetaking med «Gravity Corer», samt Multiconsults «Gravity Corer» i bruk.

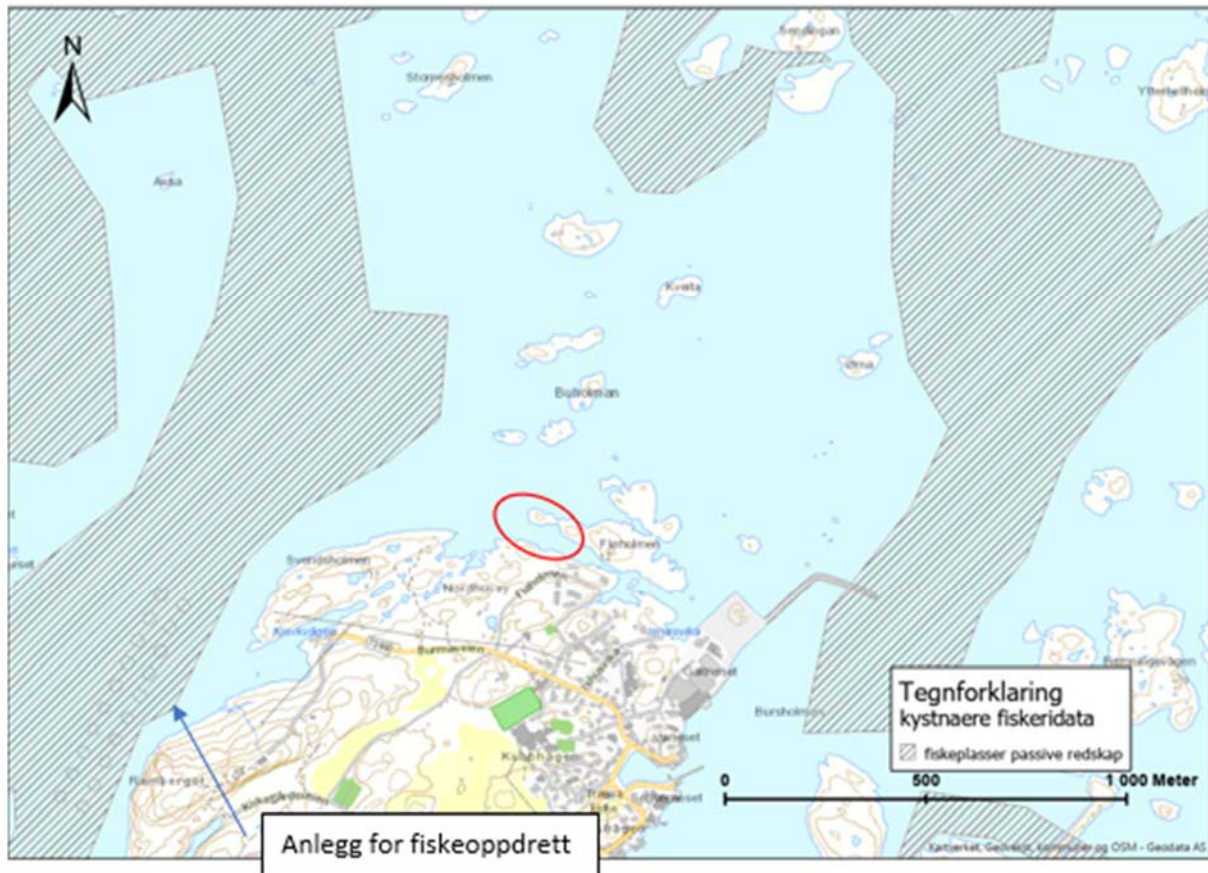
Kart av kystnære fiskeridata (Fiskeridirektoratet).

Fiskeplasser er ca. 300 m vest og ca. 700 m øst og anlegg for fiskeoppdrett ca. 800 m sørvest for området for utfyllings- og mudringsarbeidene og kan bli berørt av arbeidene.

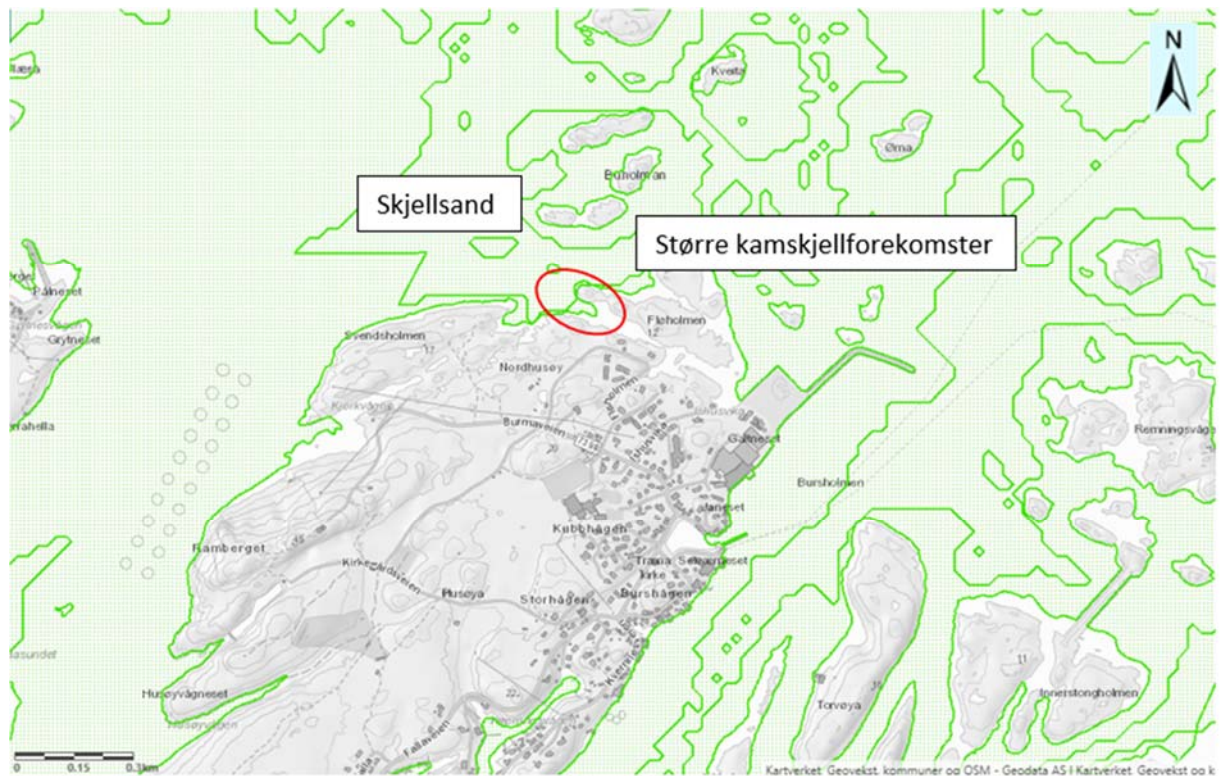
Kart av naturtyper (Miljødirektoratet, Naturbase).

Skjellsand og større kamskjellforekomster er lokalisert i områder som kan bli påvirket av arbeidene.

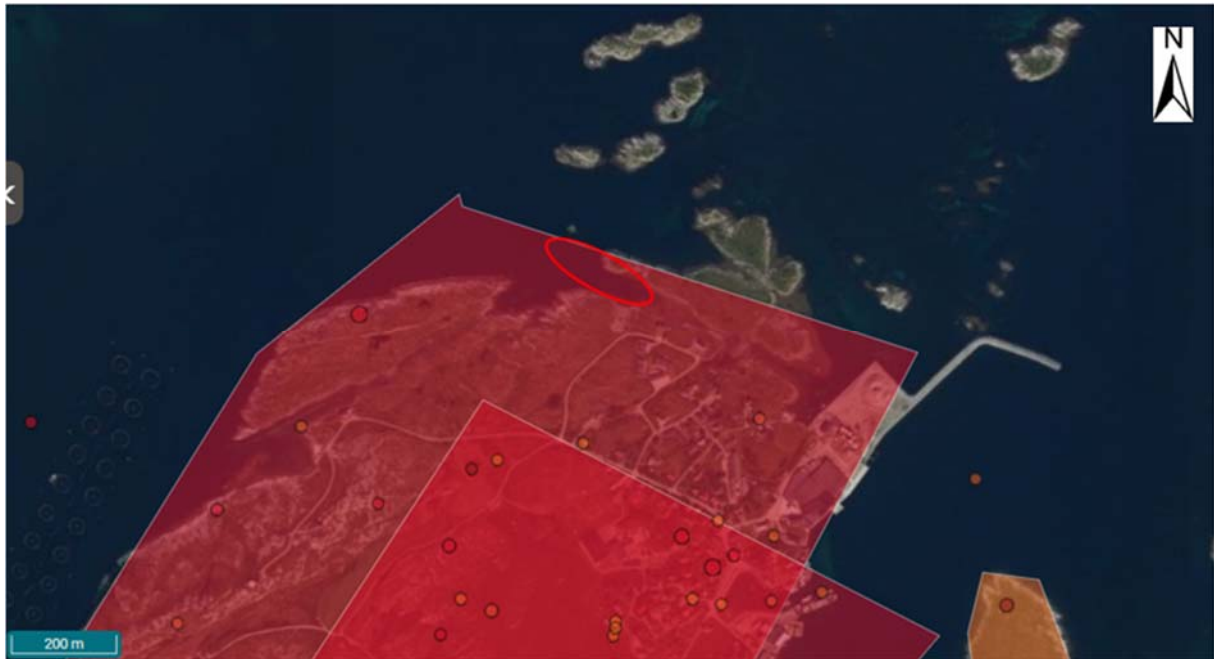
Kart av rødlistede arter (Artsdatabanken).

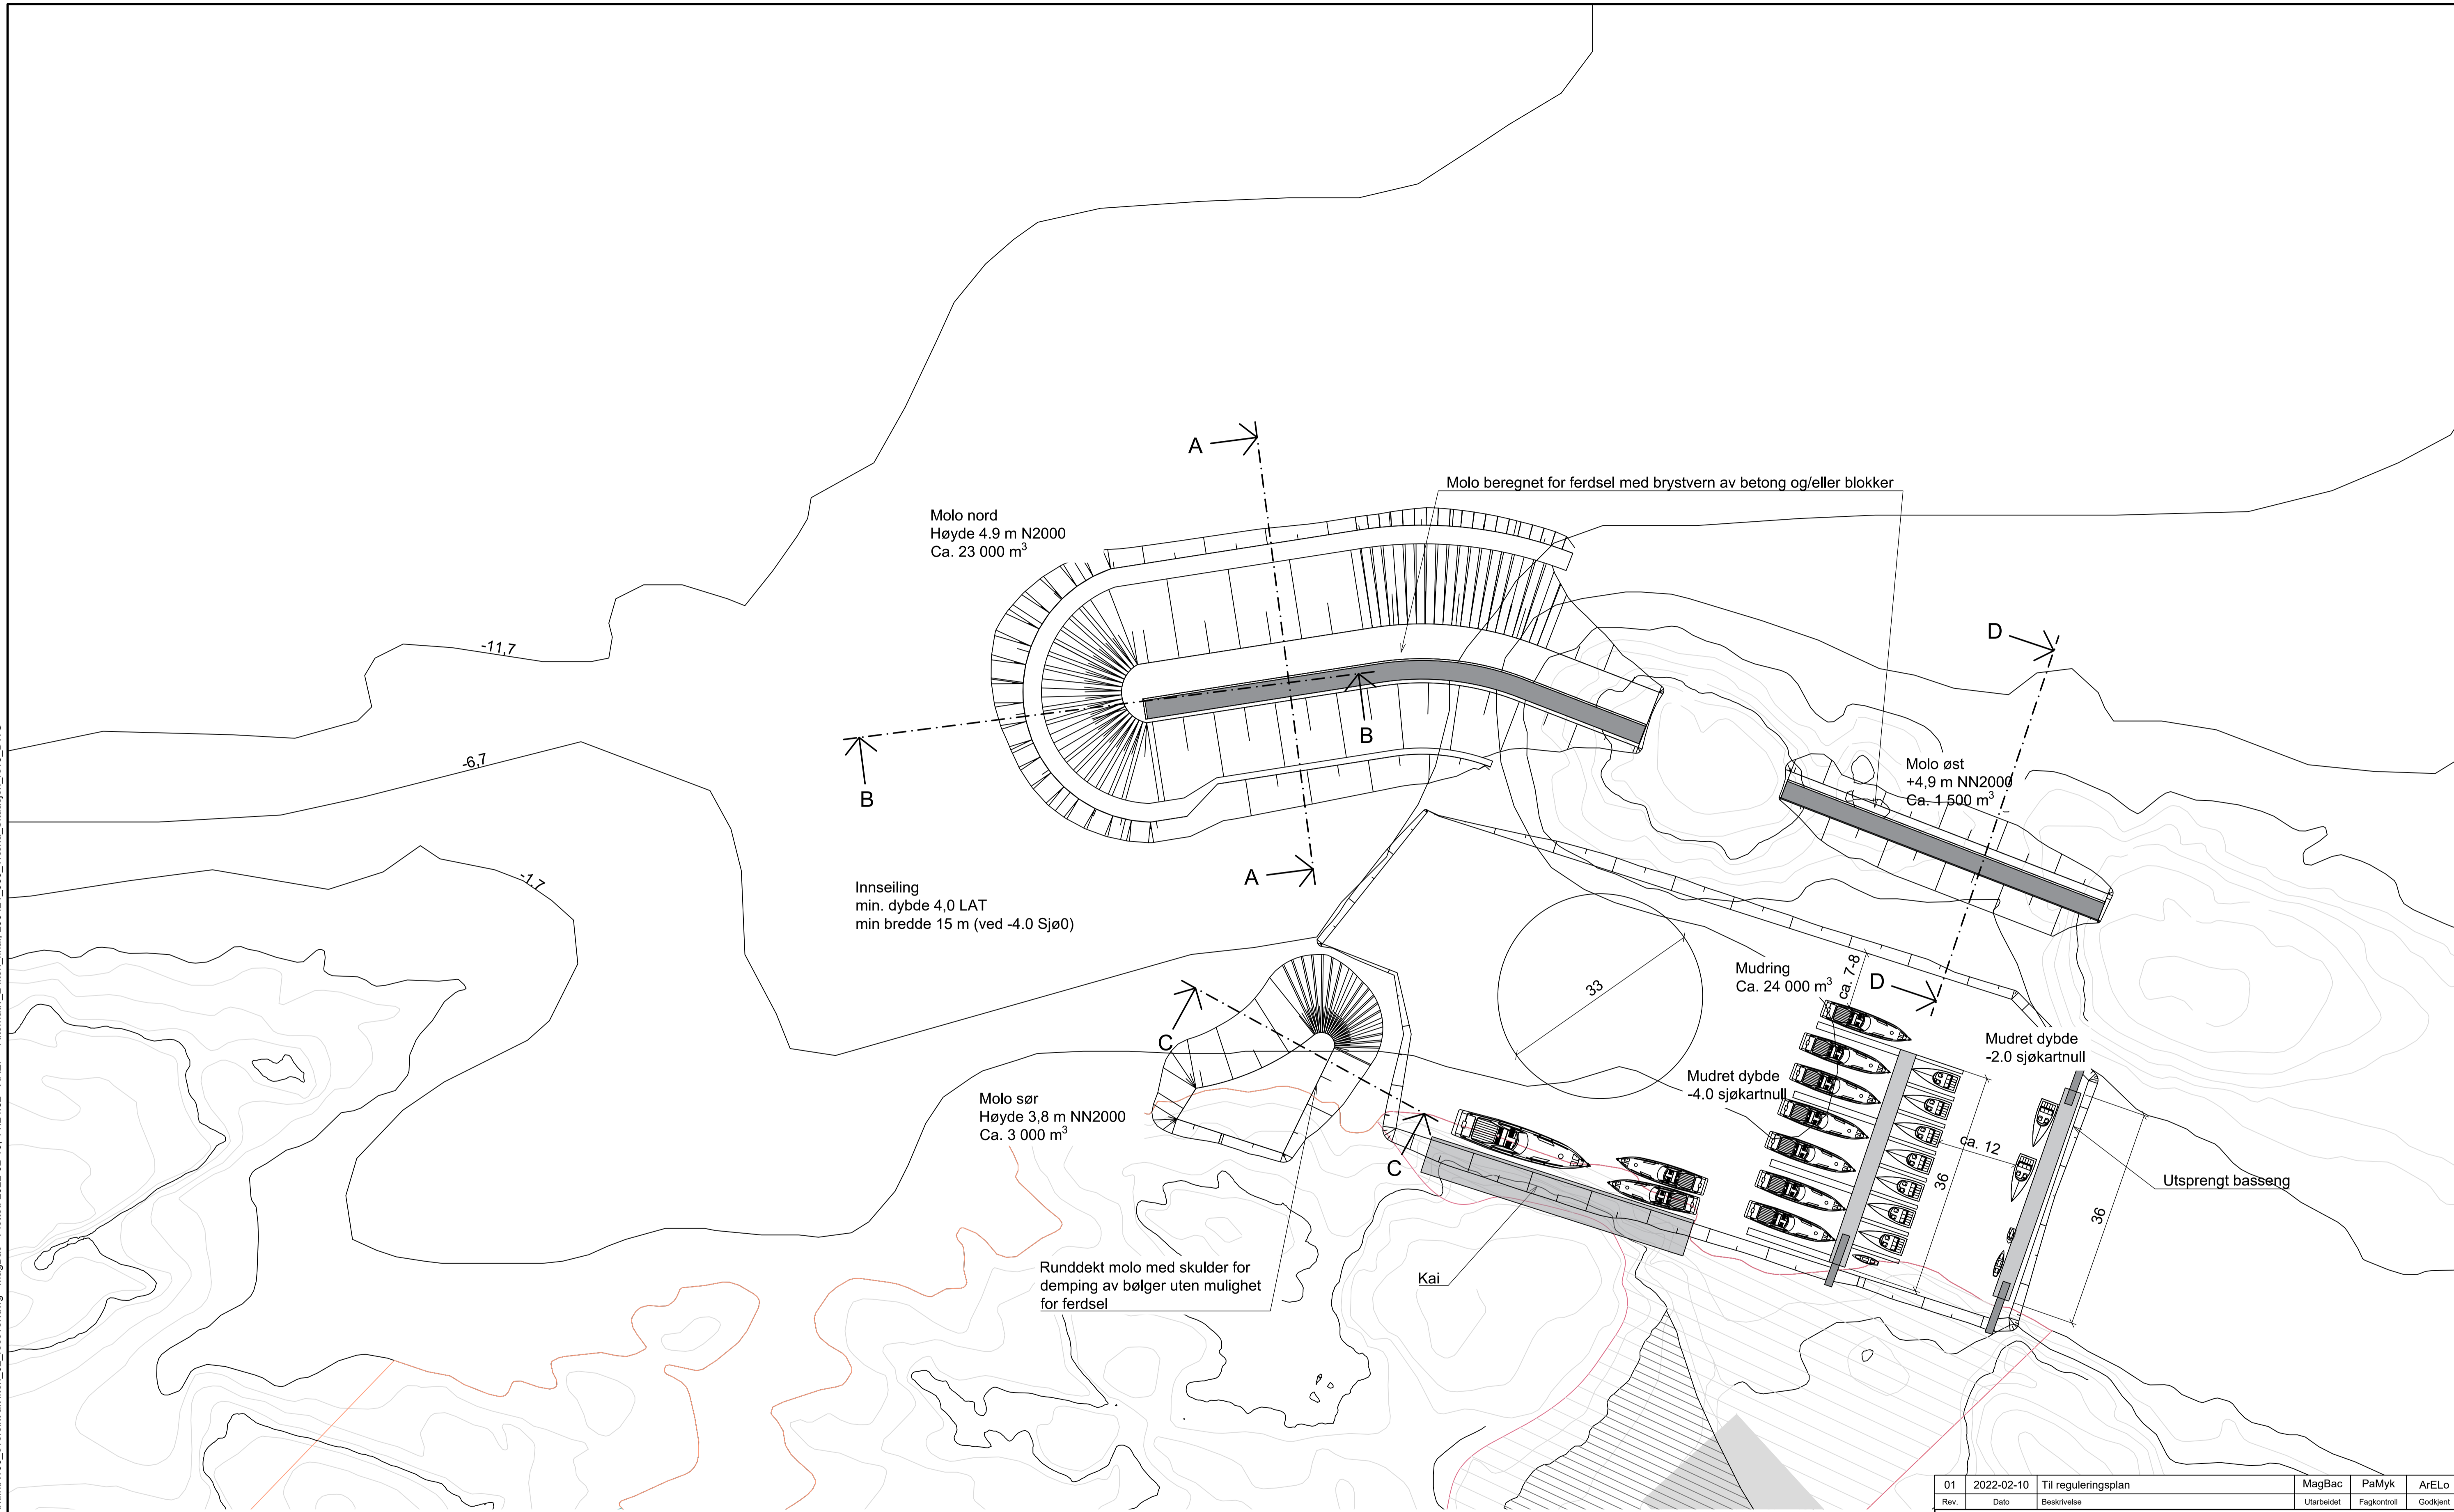
- Ingen prøve
- Tilstandsklasse II
- ▨ Planlagt utfylling
- ▤ Planlagt mudring
- Avløpsrør

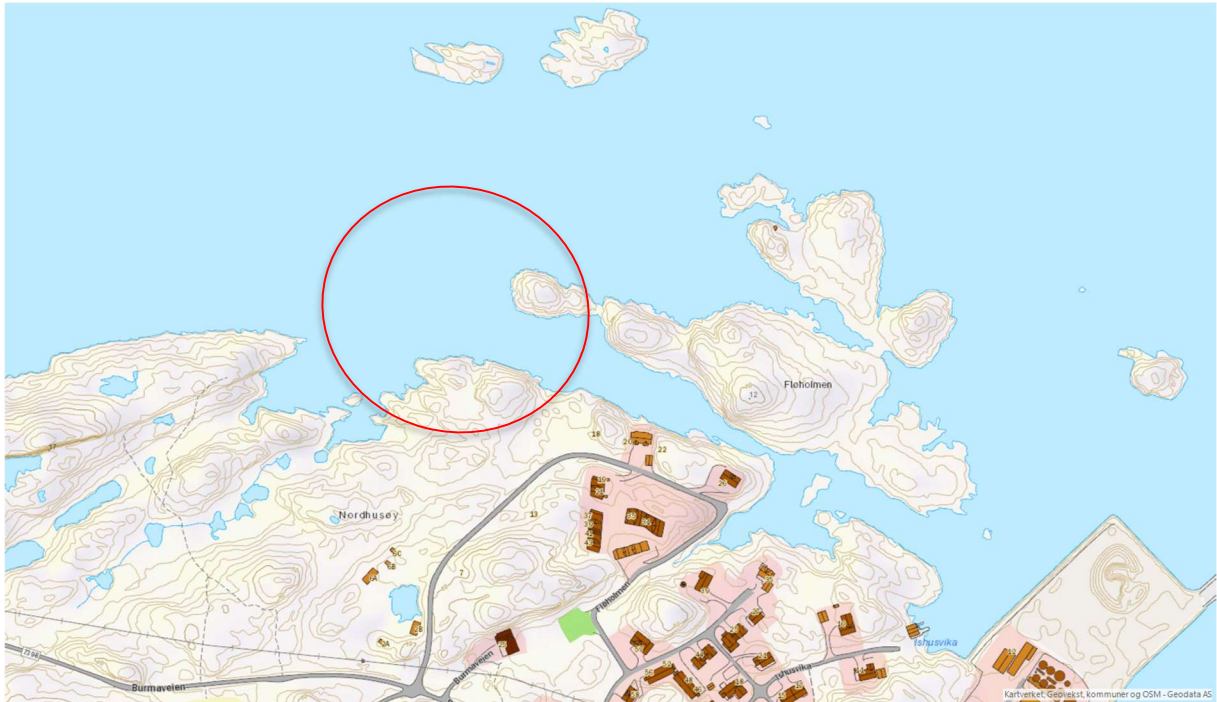
Figur 2-1: Oversiktskart med undersøkt område (Norgeskart,2022)

Området for planlagt fylling er delvis på land, delvis i sjø. Terreng i dagen består av bergknauser og heller fra omtrentlig kote +5 og ned til havnivå. Sjøbunnen har helning ca. 1:2,5 over omtrent 20 m ut fra land. Den slaker så ut mot nord-vest med helning ca. 1:17. Sjøbunnen som går sør-øst innover mellom land og Fløholmen er relativt flatt på kote -3,3. Undersøkt område er vist i oversiktskartet i figur 2-1 og flyfotoet i figur 2-2.

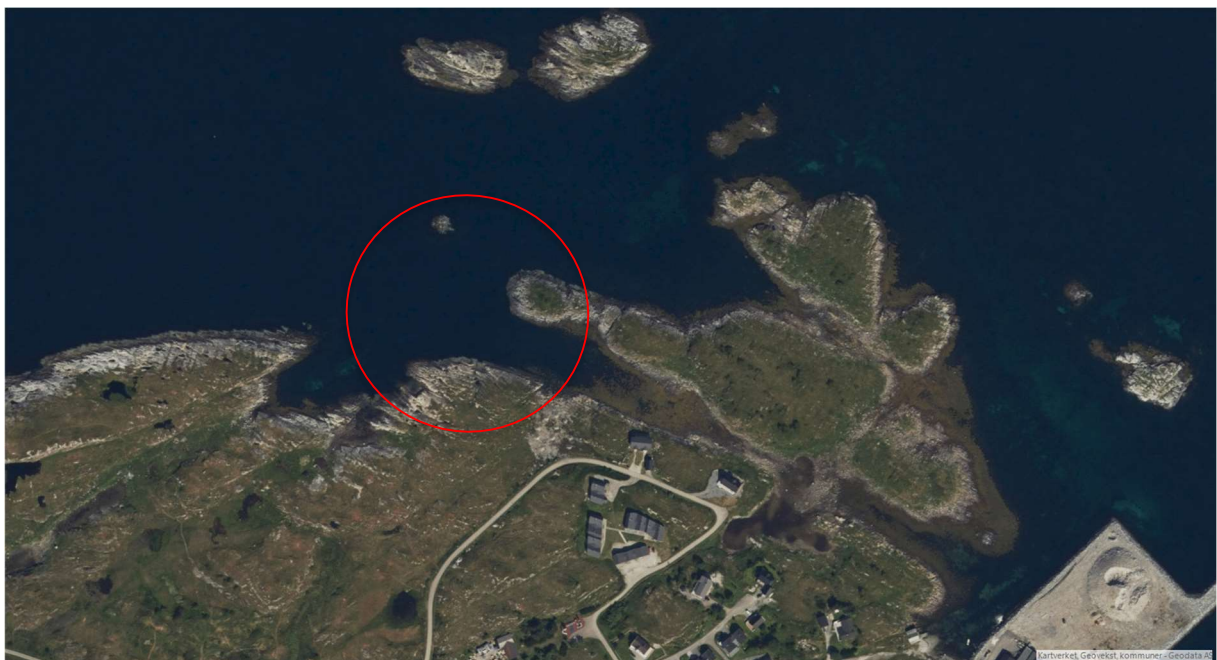
Figur 2-2: Flyfoto over undersøkelsesområdet (NVE, 2022)

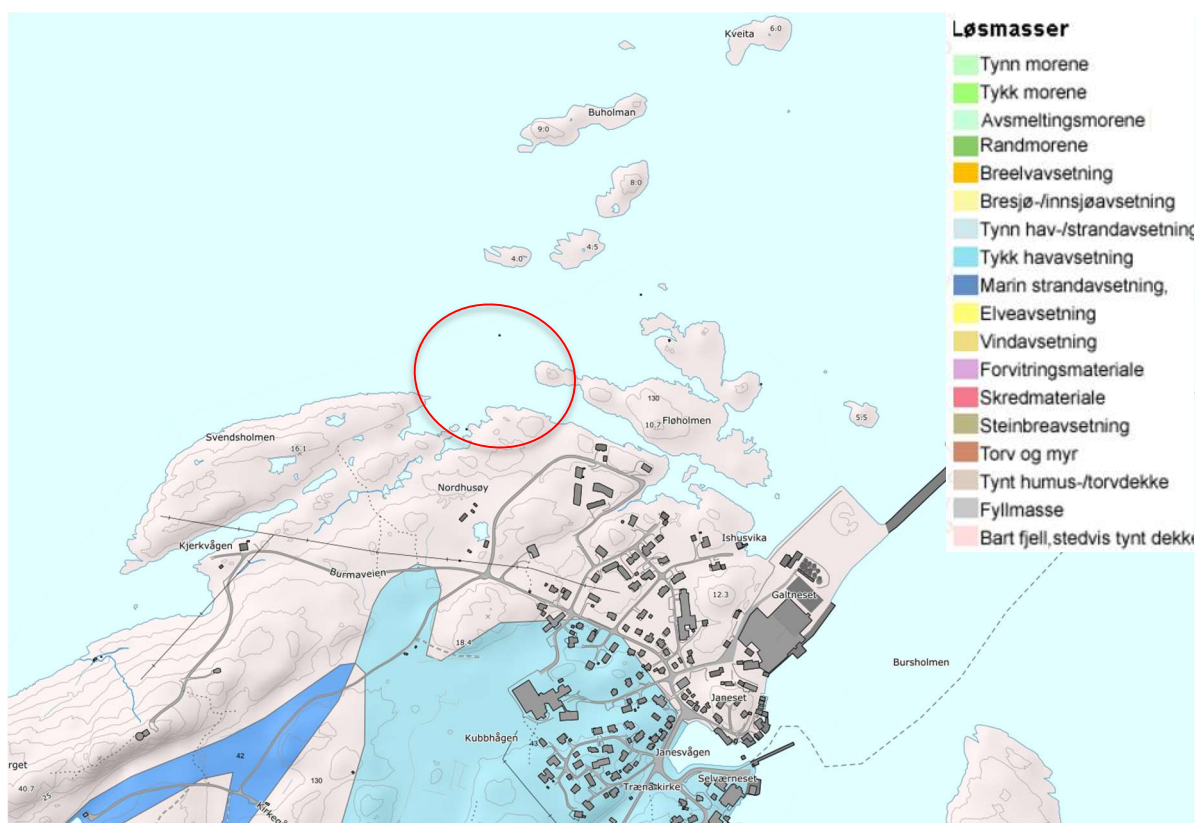
Figur 4-1: Kwartærgeologisk kart over området 00.

Det kvartærgeologiske kartgrunnlaget gir en visuell oversikt over landskapsformende prosesser over tid, samt løsmassenes overordnede fordeling. Utgangspunktet for disse oversiktskartene er i all hovedsak visuell overflatekartlegging, og kun i begrenset omfang fysiske undersøkelser. Kartene gir ingen informasjon om løsmassefordeling i dybden og kun begrenset informasjon om løsmassemektighet. For mer informasjon om kvartærgeologiske kart og anvendelse/kvalitet vises til www.ngu.no.

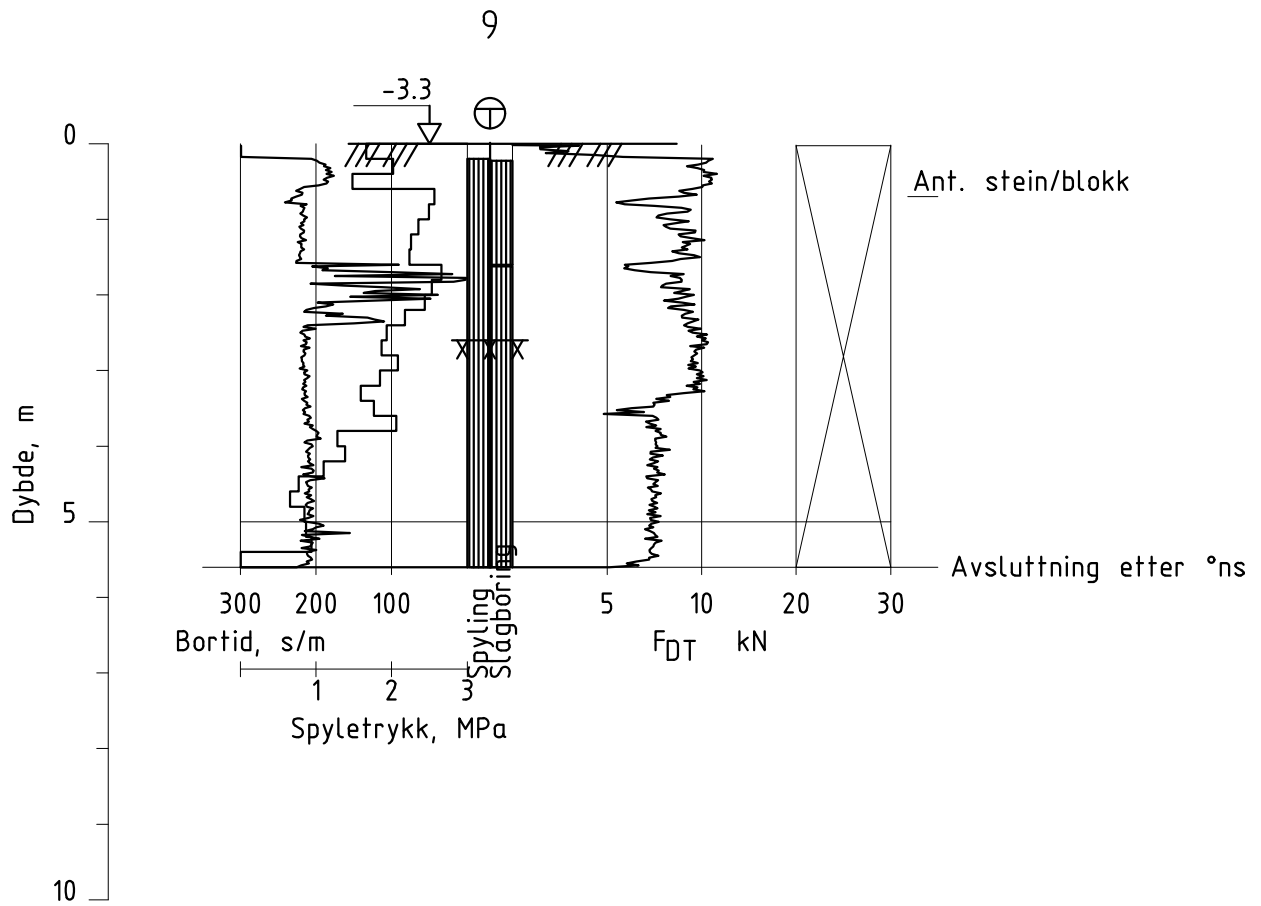
Dybde (m)	Beskrivelse	Prøve	Test	Vanninnhold (%) og konsistensgrenser					ρ (g/cm ³)	ρ_s (g/cm ³)	Organisk innhold (%)	Udrenert skjærfasthet (kPa)					St (-)		
				10	20	30	40	50				10	20	30	40	50			
5	SAND, grusig korall- og skjellrester	kt.	K																
10																			
15																			
20

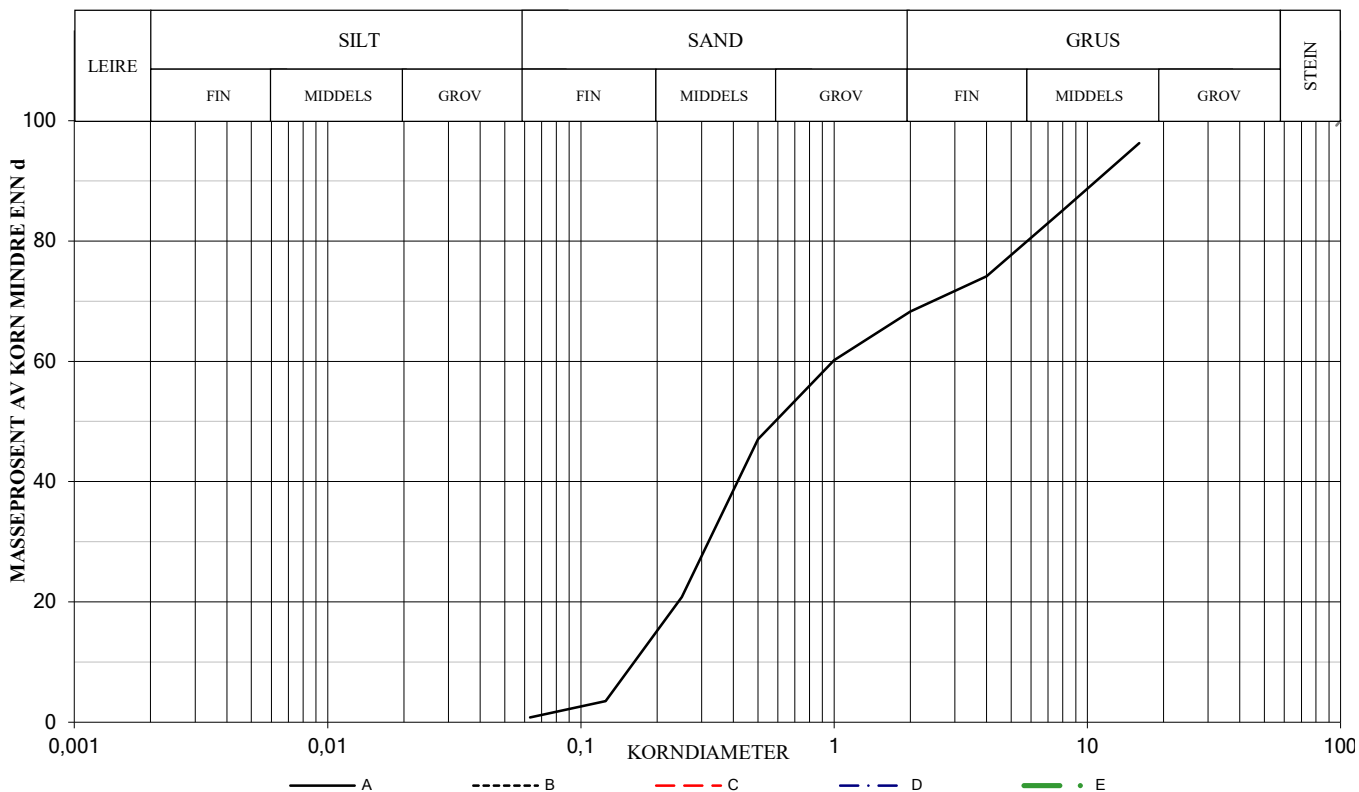
Multiconsult www.multiconsult.no	Konstr./Tegnet: TEREZX	Kontrollert: MARTM	Godkjent: LAS
	Oppdragsnummer: 10245044	Tegningsnr.: RIG-TEG-200	Rev. nr.: 00

SYM BOL	SERIE NR.	DYBDE (kote)	BESKRIVELSE	ANMERKNINGER	METODE		
					TS	VS	HYD
A	3	0,0-0,2 m	SAND, grusig	korall- og skjellrester	X	X	
B							
C							
D							
E

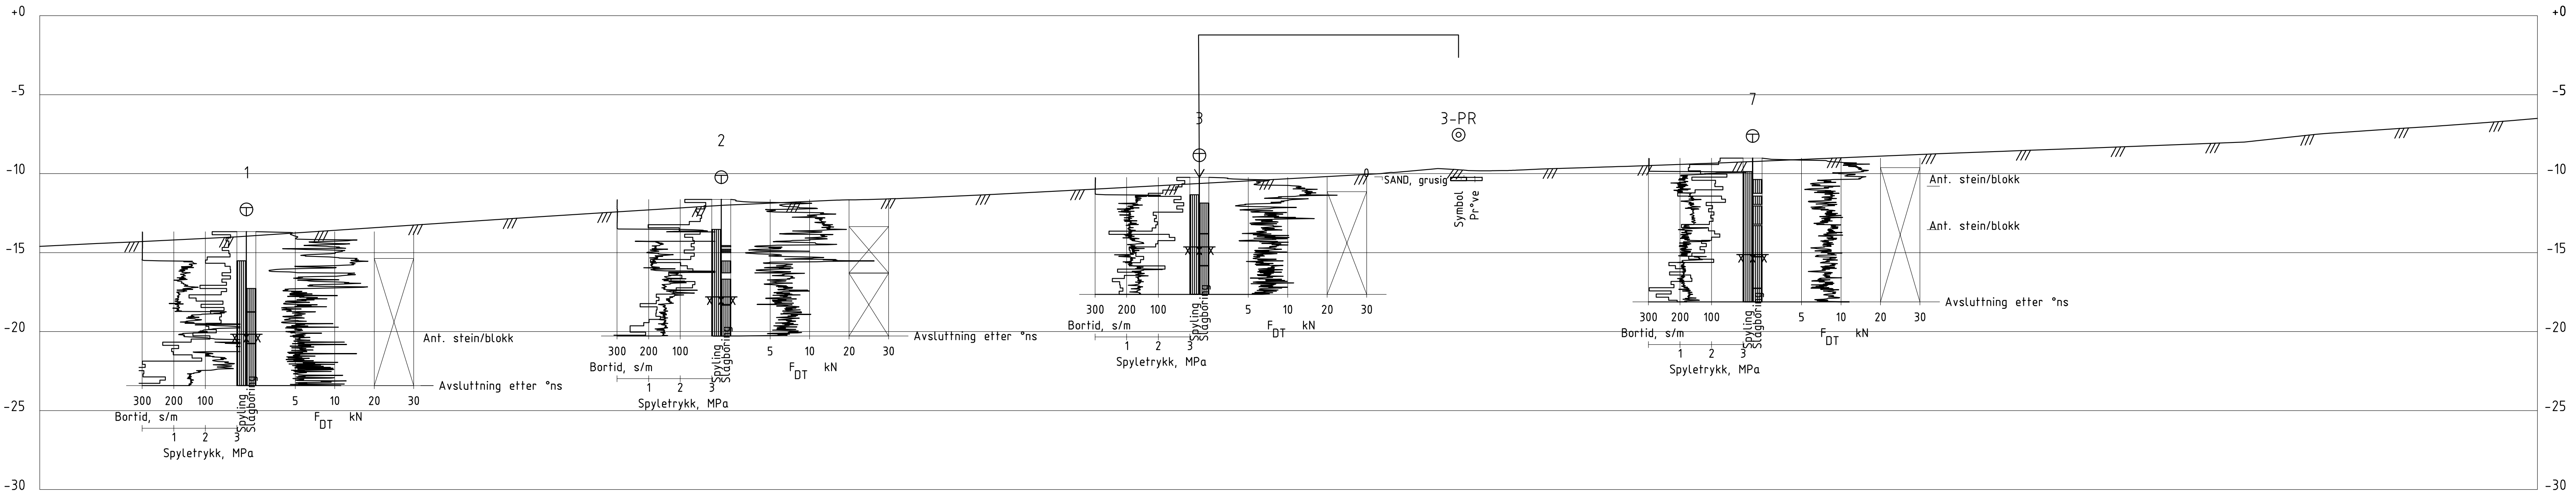
Profil A-A
 1 : 200

Træna 365 AS
 Nordhusøy sjøfylling
 PROFIL A-A
