## Statens vegvesen

### Notat E18 Sykkelekspressvegen Vollevann–Oddemarka – Tema Naturmiljø og friluftsliv

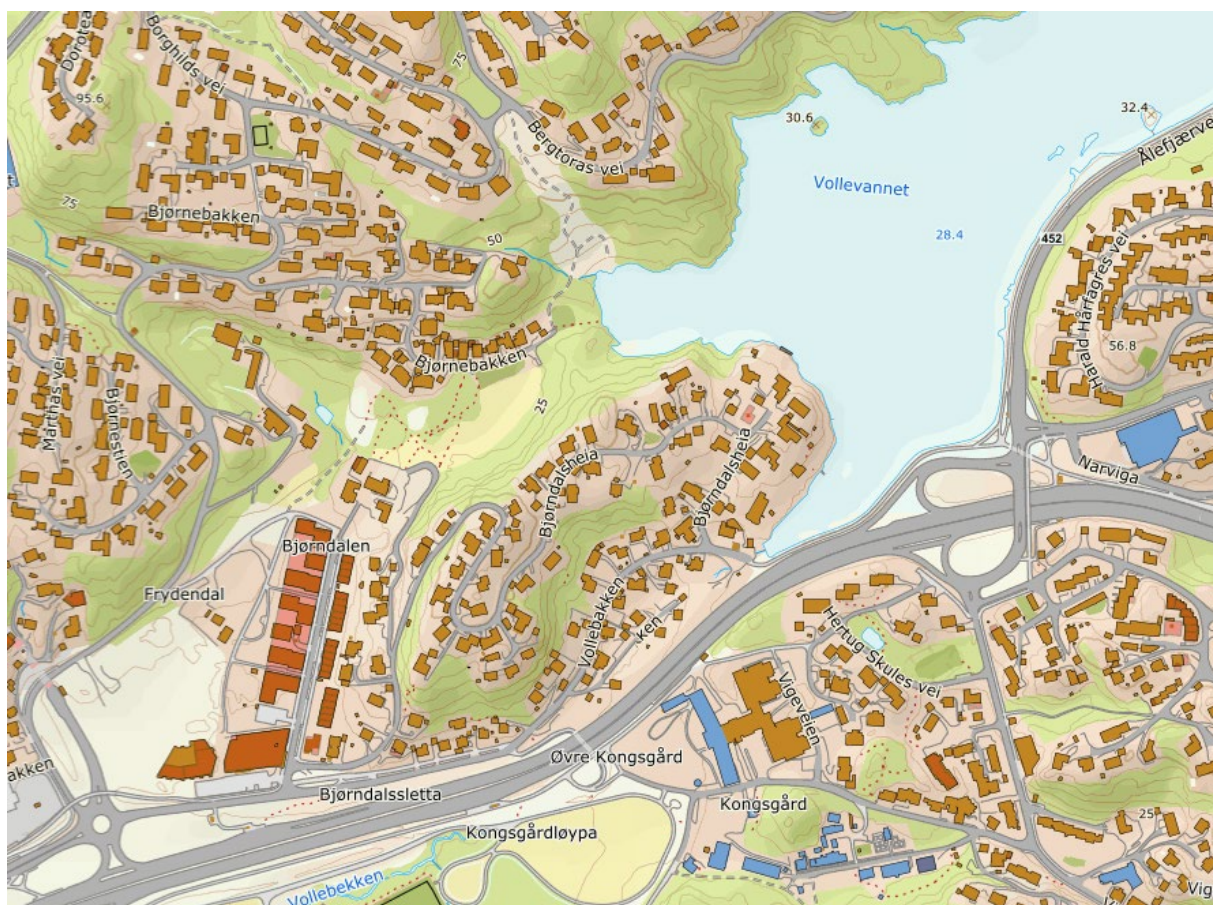
Planområdet for sykkelekspressvegen ligger i Kristiansand kommune. Tiltaket berører deler av strandsona til Vollevann, og det planlegges å fylle ut i Vollevannet. Dagens veg/sykkelveg er etablert på ei fylling.
