Tittel: 420100 - N-F-1 Ånstadsjøen, søknad om fylling i sjø

SØKNAD OM MUDRING, DUMPING OG UTFYLLING I SJØ OG VASSDRAG

Miljøteknisk grunnundersøkelse

Grunnundersøkelse og orienterende geoteknisk vurdering

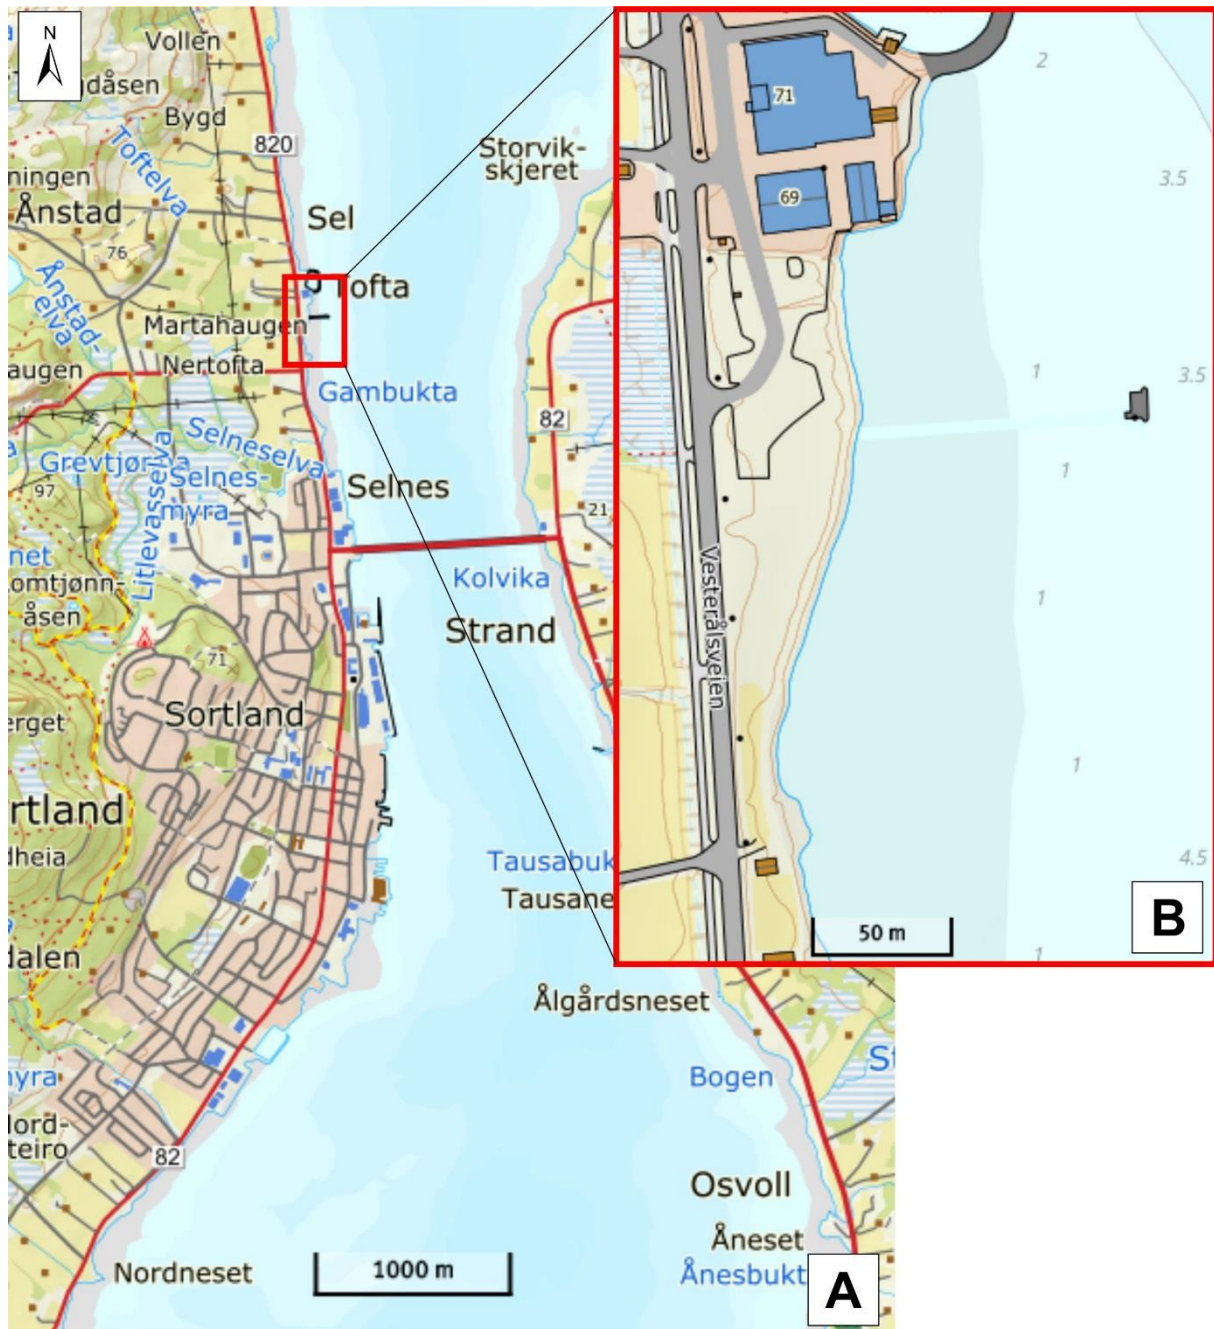
Figur 1: Kart over prosjektområde Ånstadsjøen.

Undersøkelsesområde for de miljøtekniske grunnundersøkelser er lokalisert sør for de eksisterende byggmassene på fyllmasser på eiendom gbnr.16/60. Se figur 1 for lokalisering av Ånstadstjøen. Nærmere beskrivelse om undersøkelsesområde er gitt i kap.2.3.

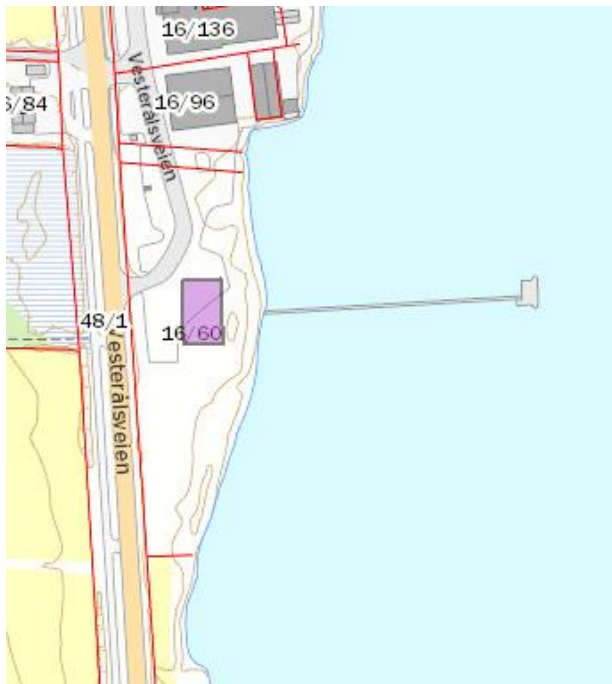
Figur 2: Markering over posisjon med mistanke om forurensning i grunnen på eiendom gbnr. 16/60, Ånstadssjøen. Utklipp fra Grunnforurensningsdatabasen Miljødirektoratet.

Gjennom offentlig tilgjengelig informasjon i grunnforurensningsdatabasen til Miljødirektoratet viser eiendom gbnr. 16/60 mistanke om forurensning i grunnen, men situasjonen er uavklart. Det er markert et område med et areal <math><500 \text{ m}^2</math> (figur 2).

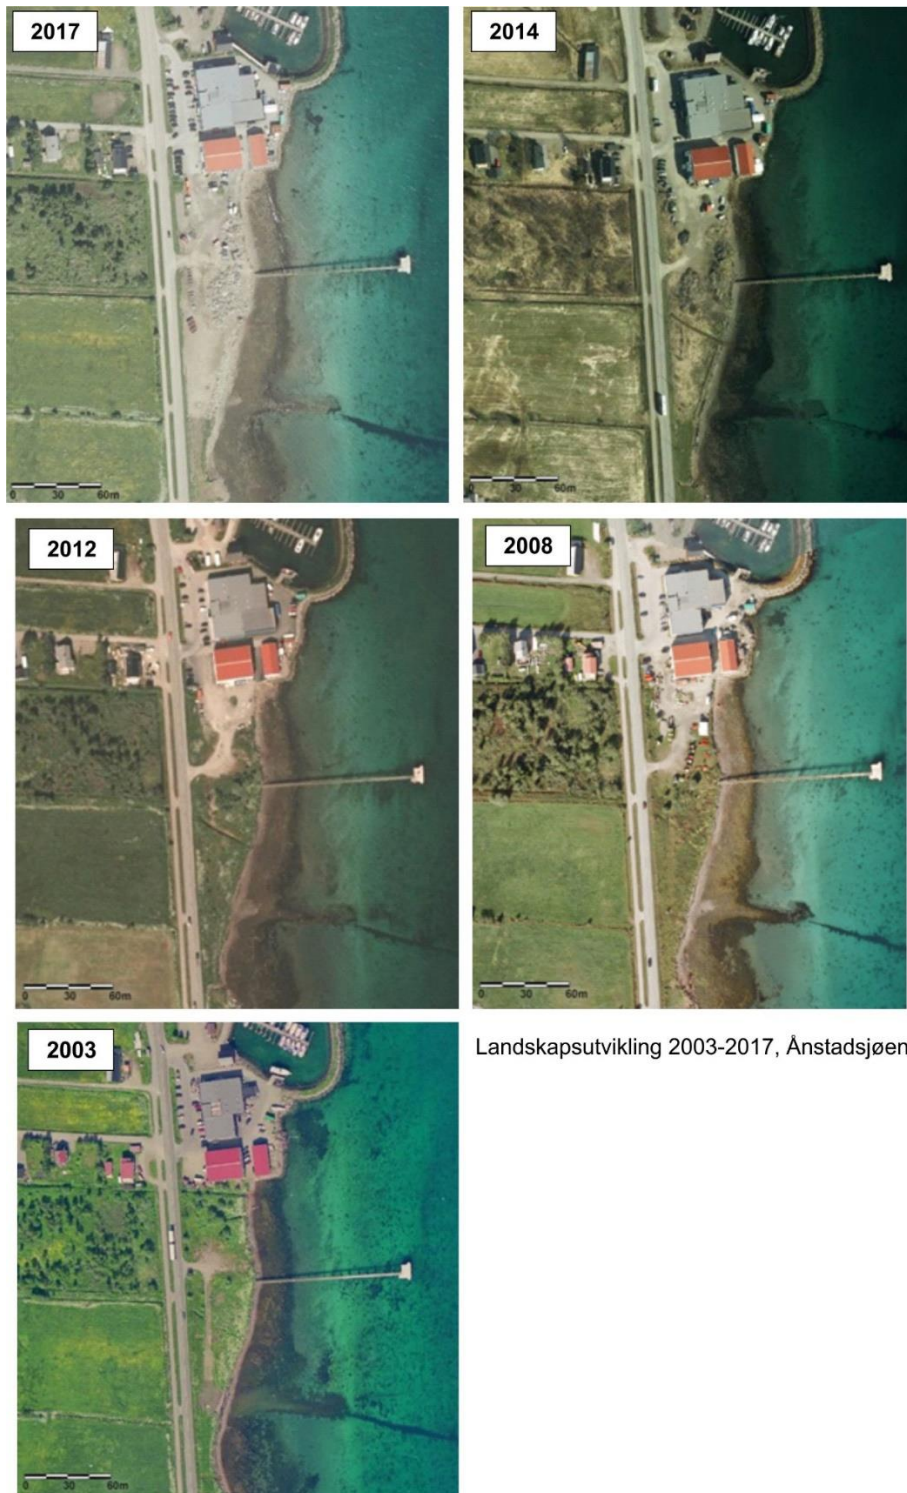
Figur 3: Historiske flyfoto fra årene 2003-2017 av Ånstadstjøen og planlagt regulert område.

Historiske flyfoto av området viser landskapsutviklingen fra årstallene 2003, 2008, 2012, 2014 og 2017 (figur 3). Bebyggelsen nord i reguleringsområde har ikke gjort de store forandringene utenom noen utvidelser. Sør for bebyggelsen har landskapet endret karakter; fra et dominerende grønt areal og uberørt, til mer terrenginngrep fra 2014-2017 i form av utfylling.

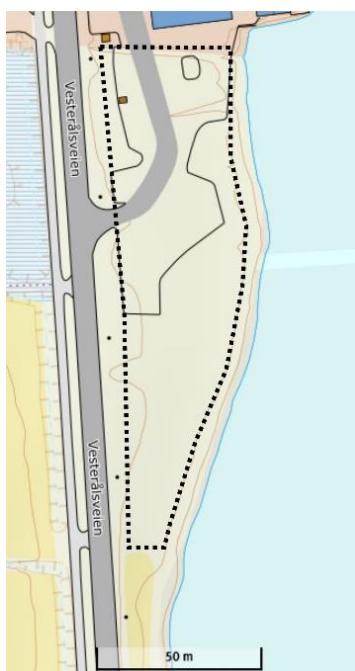
Figur 4: Lokalisering og avgrensning av undersøkellesområde på Ånstadstjøen.

Totalt 22 jordprøver er analysert, der to jordprøver er tatt som «ekstra» stikkprøver. Prøvene er fordelt jevnt over hele undersøkellesområde, men flere prøver er strategisk fordelt ved den mulige forurensningslokaliteten. De 22 jordprøvene ble tatt ut fra 10 prøvegroper, hvorav 2-3 jordprøver er tatt av hver prøvegrop. UTM-kordinater for prøvegroperne er gitt i tabell 2.

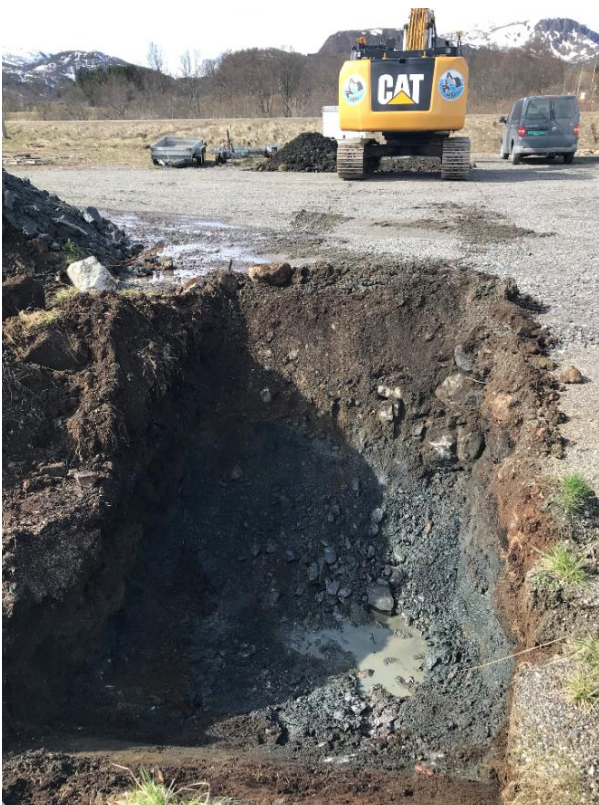
Prøvegrop P3 - 1

P3 - 5 B		50 cm
P3 - 6 A	Fyllmasser i likhet med store deler av de andre prøvegropene. Kort avstand ned til antatt fjell/blokk (ca. 100 cm).	50 cm
P3 - 6 B		50 cm
P3 - 7 A	Dominerende sand og grus.	50 cm
P3 - 7 B		50 cm
P3 - 8 A	Jordholdig topplag etterfølgt av et mindre lag med rust-farge. Generelt fyllmasser i dypet.	50 cm
P3 - 8 B		50 cm
P3 - 9 A	Usortert masse av jord, sand, grus og stein.	50 cm
P3 - 9 B		50 cm
P3 - 10 A	Usortert masse av jord, sand, grus og stein. Kort avstand til antatt fjell/blokk. Noe avfall.	50 cm
P3 - 10 B		50 cm

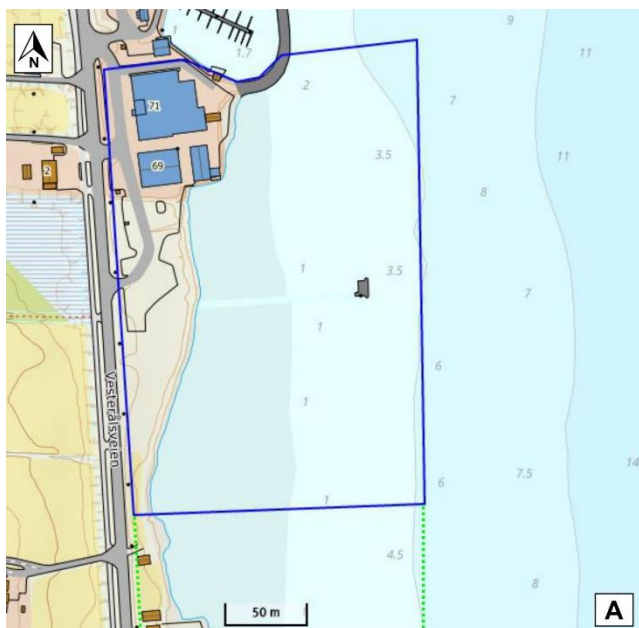
Figur 2: Avgrensning av planlagt berørt område ved Ånstadsjøen, Sortland kommune.

Se figur 1 og 2 for lokalisering av tiltaksområde Ånstadsjøen.
