## SB555 Sotrasambandet

### Seksjon: Area 05-Straume Søknad om tiltak i sjø Arefjordpollen

01	Andre utkast etter kommentarer fra Stora Link				
00	Første utkast	19.12.2023	ELS	ASF	LAF
Rev.	Revisjonen gjelder	Dato	Utarb. av	Kontr. av	Godkj. av
		Ant. sider	Ledig		
		<b>51</b>	Ledig		
			Ledig		
<b>Tittelfelt for dokumenter</b>  <b>SB555 Sotrasambandet</b>  <b>Seksjon: Area 05- Straume</b> <b>Søknad om tiltak i sjø Arefjordpollen</b>		Bestiller	Sotra Link Construction		
		Produsert for	Statens Vegvesen		
		Produsert av	Asplan Viak (E.M. Svendsen og A.B.Finstad)		
		Erstatning for			
		Erstatning av			
		Ledig			
		Byggverksnr.			
Dokumentnummer				Rev.	
SB-SY-APP-05-ENV-000001				<b>01</b>	
FDV-dokument-/tegningsnummer:				FDV-rev.:

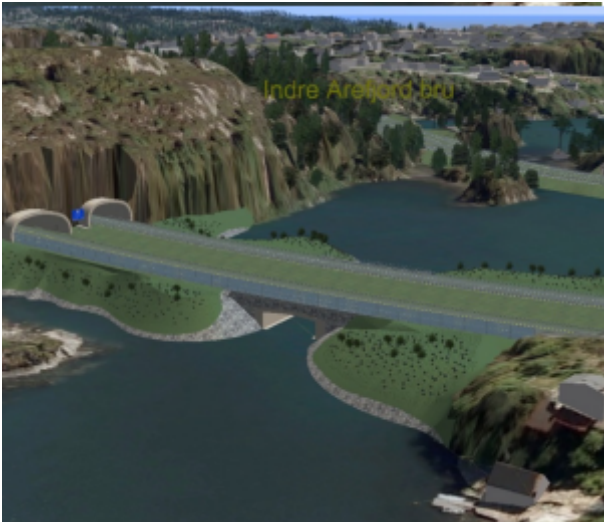
**Figur 3 - Skissemodell av veg på fylling med kulvert over Arefjordpollen [7].**

Vegtiltaket vil krysse indre Arefjordpollen på fylling med kulvert (Figur 3). Kulverten er planlagt å være av samme type som kulverten ved eksisterande rv. 555 litt lenger ute i pollen. Seglingsleia blir den samme, og bare småbåter kommer inn i indre del av pollen. Under ny rv. 555 blir det vurdert større dyp enn under dagens riksveg med vanddyp på opptil 5,0 m for å gi god vannutskifting i den indre delen av Arefjordpollen. I øst er det direkte overgang fra vegfylling inn mot tunnelportal for Knarreviktunnelen. Veglinjen treffer den bratte fjellveggen i rett vinkel. Sårbar strandsone blir i stor grad spart ved at linja blir lagt på tvers av fjordarmen. Strandsonen der det er terrenginngrep, kan restaureres, og naturlige flomvegar blir holdt åpne. Figur 3 skissemodell for planlagt veg på fylling med kulvert over Arefjordpollen [8].

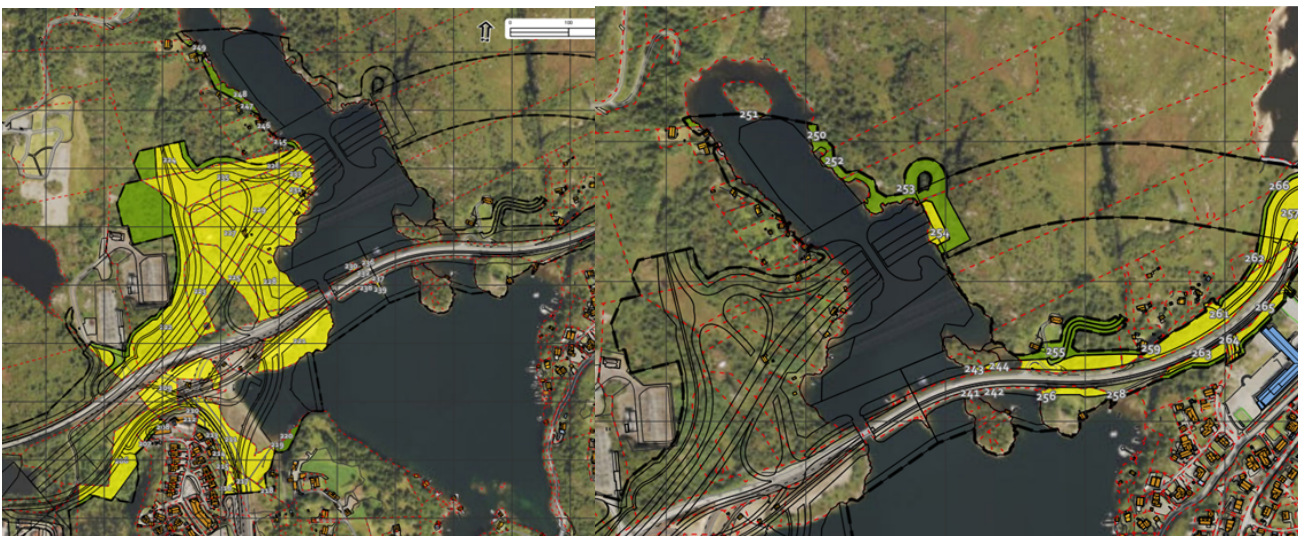
Figur 13 - Ervervede eiendommer, gul= permanent ervervede eiendommer, grønn= midlertidig ervervede eiendommer.

Flere av eiendommer som berøres av tiltaket er allerede ervervet permanent eller midlertidig, se markering i Figur 13.

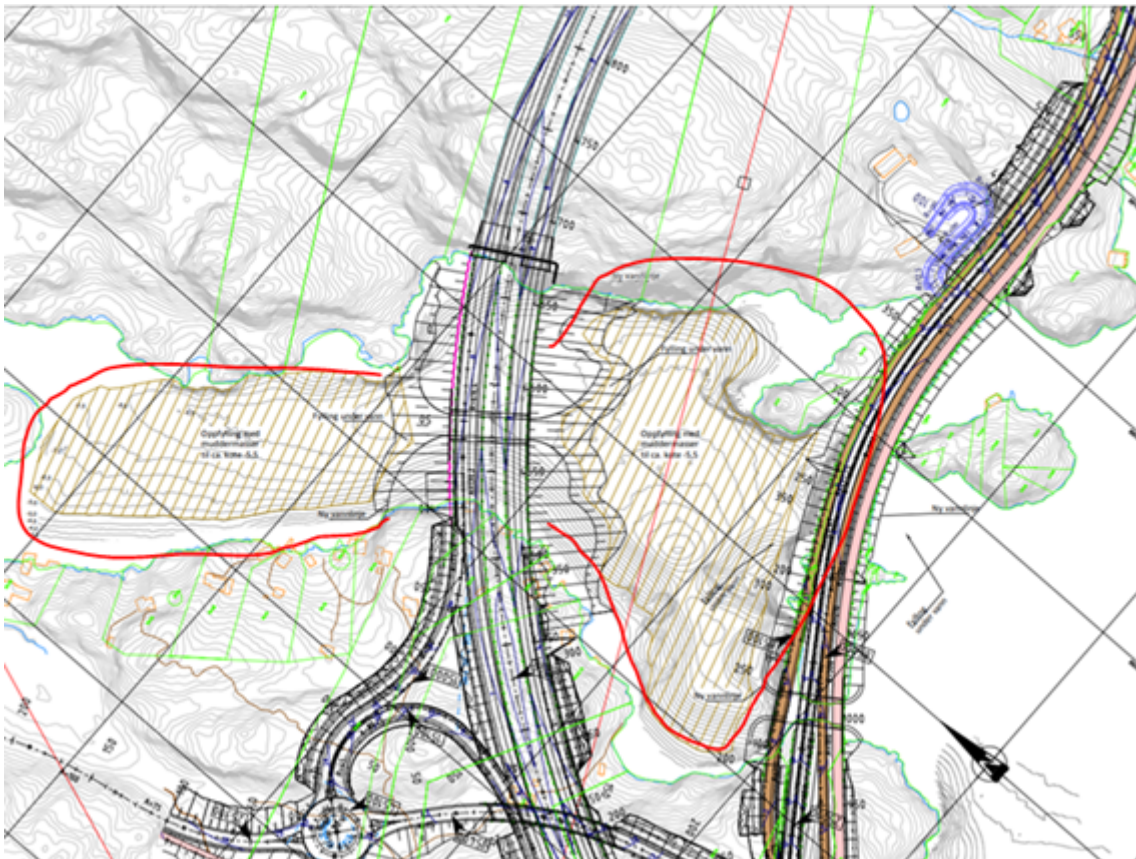
**Figur 14 - Områder hvor det skal legges ut muddermasser er vist i brun skravur og ringet rundt med rød markering.**

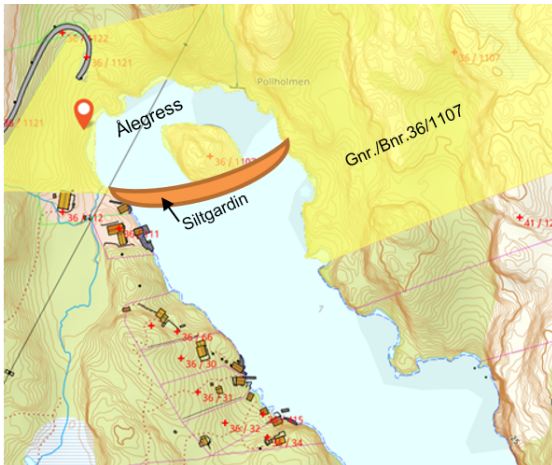
Figur 15 - Området som vil berøres midlertidig med siltgardiner innerst i Arefjordpollen, og tilsyn av disse. Siltgardin er skissert med oransje figur.

Området her er ikke ervervet, men det er kontrakt med grunneier gnr/bnr. 36/1107 (Figur 15) på andre deler av denne eiendommen. Siltgardin kan legges enten i ett strekk eller evt. fra fast grunn til holme og deretter en ny fra holme til fast grunn. Mest hensiktsmessige plassering må tilpasses i felt. Det vil sannsynligvis være behov for å benytte flere siltgardiner i Arefjordpollen, men disse vil være i områder i tilknytning til dumpe- og utfyllingsområder som vist i Figur 14.

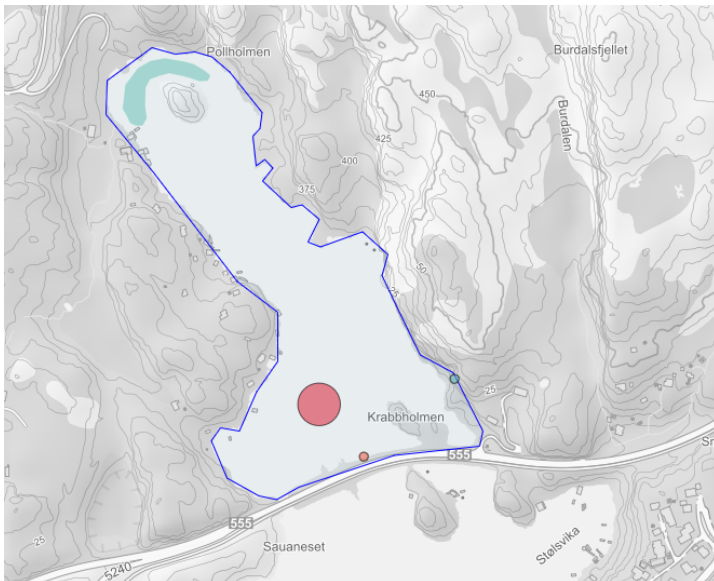
Figur 18 - Område for vurdering av registrerte arter i artskart fra 2000-2023 [20].

vist i Tabell 2 og markert i Figur 18. Registreringer i naturbase for arter av stor, og særlig stor forvaltningsinteresse i nærområdet, Havørn og ærfugl [19]. Disse er inkludert i Tabell 2.

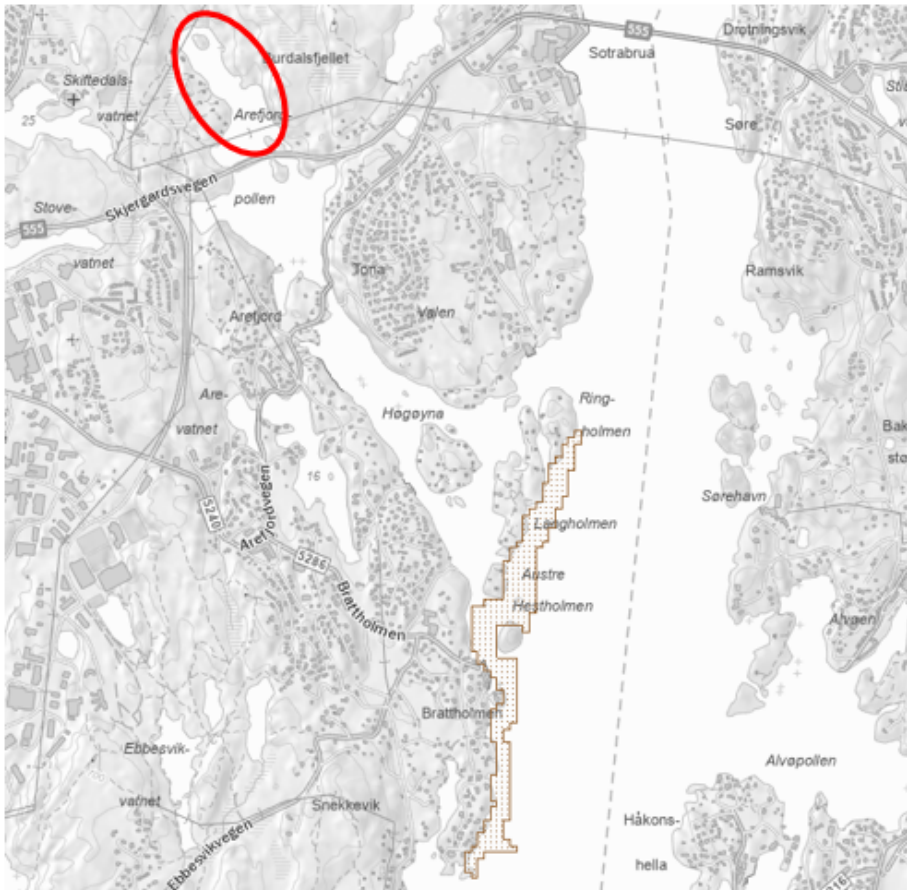
**Figur 19 - Tareskogforekomst vist med brun skravur. Rød sirkel viser tiltaksområdet [19].**

Mot sørøst, på østsiden av Brattholmen ligger en tareskogforekomst (se brun skravur farge på kart i (Figur 19), denne er i Naturbase registrert som en større tareskogforekomst (ID: BM00077302) som er vurdert som svært viktig gitt at den ligger i et beskyttet kystområde. Utformingen er beskrevet som tareskog bestående av kun stortare (*Laminaria digitalis*) [19]. I områder med sterk strøm vil partikler kunne spres til områder lokalisert utenfor de undersøkte områdene. Nærmeste prioriterte naturtype som er følsom for partikkelspredning utenfor selve Arefjordpollen er denne tareskogforekomsten som er lokalisert sør for tiltaksområdet i Arefjordpollen (Figur 19). På grunn av den svært grunne terskelen inn til Arefjordpollen (1 m) er vannutskiftningen ut og inn av pollen svært begrenset [23]. Negative

effekter på tareskogforekomsten, som følge av utfylling ved tiltaksområdene i Arefjordpollen, anses derfor som lite sannsynlig.

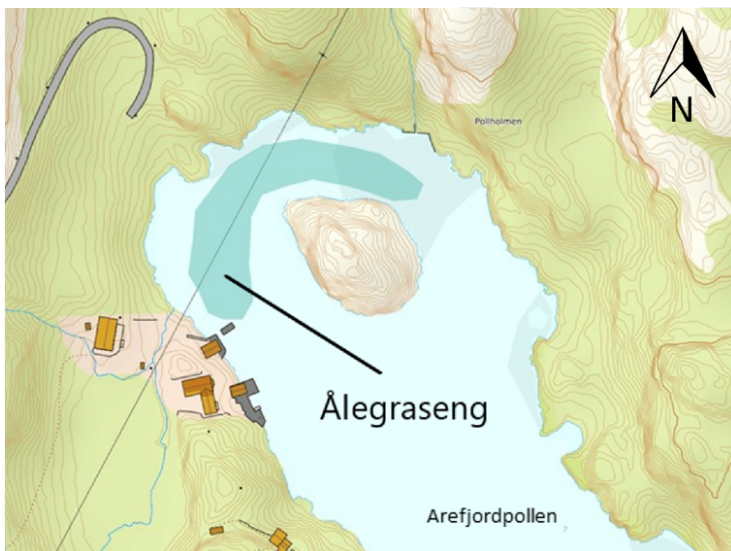
Figur 22 - Kartlagt undervasseng av Ålegras innerst i Arefjordpollen [25].

Det ble utført en befaring av Arefjordpollen i april 2022, hvor det ble bekreftet forekomst av ålegraseng helt nord i pollen, utbredelsen er vist i Figur 22. Det ble samtidig utført søk etter eventuelle kamskjellforekomster i Arefjordpollen. Befaringen avdekket at de grunne områdene i stor grad var dominert av skjellsand iblandet større skjellrester, inkludert skjellrester fra kamskjell. Dette indikerer at det finnes levende skjell i disse skjellsandområdene, også kamskjell [25] [26]. Forholdene lå til rette for forekomst av kamskjell i de mest strømsterke partiene med større sandforekomster, over det oksygenfattige sjiktet.

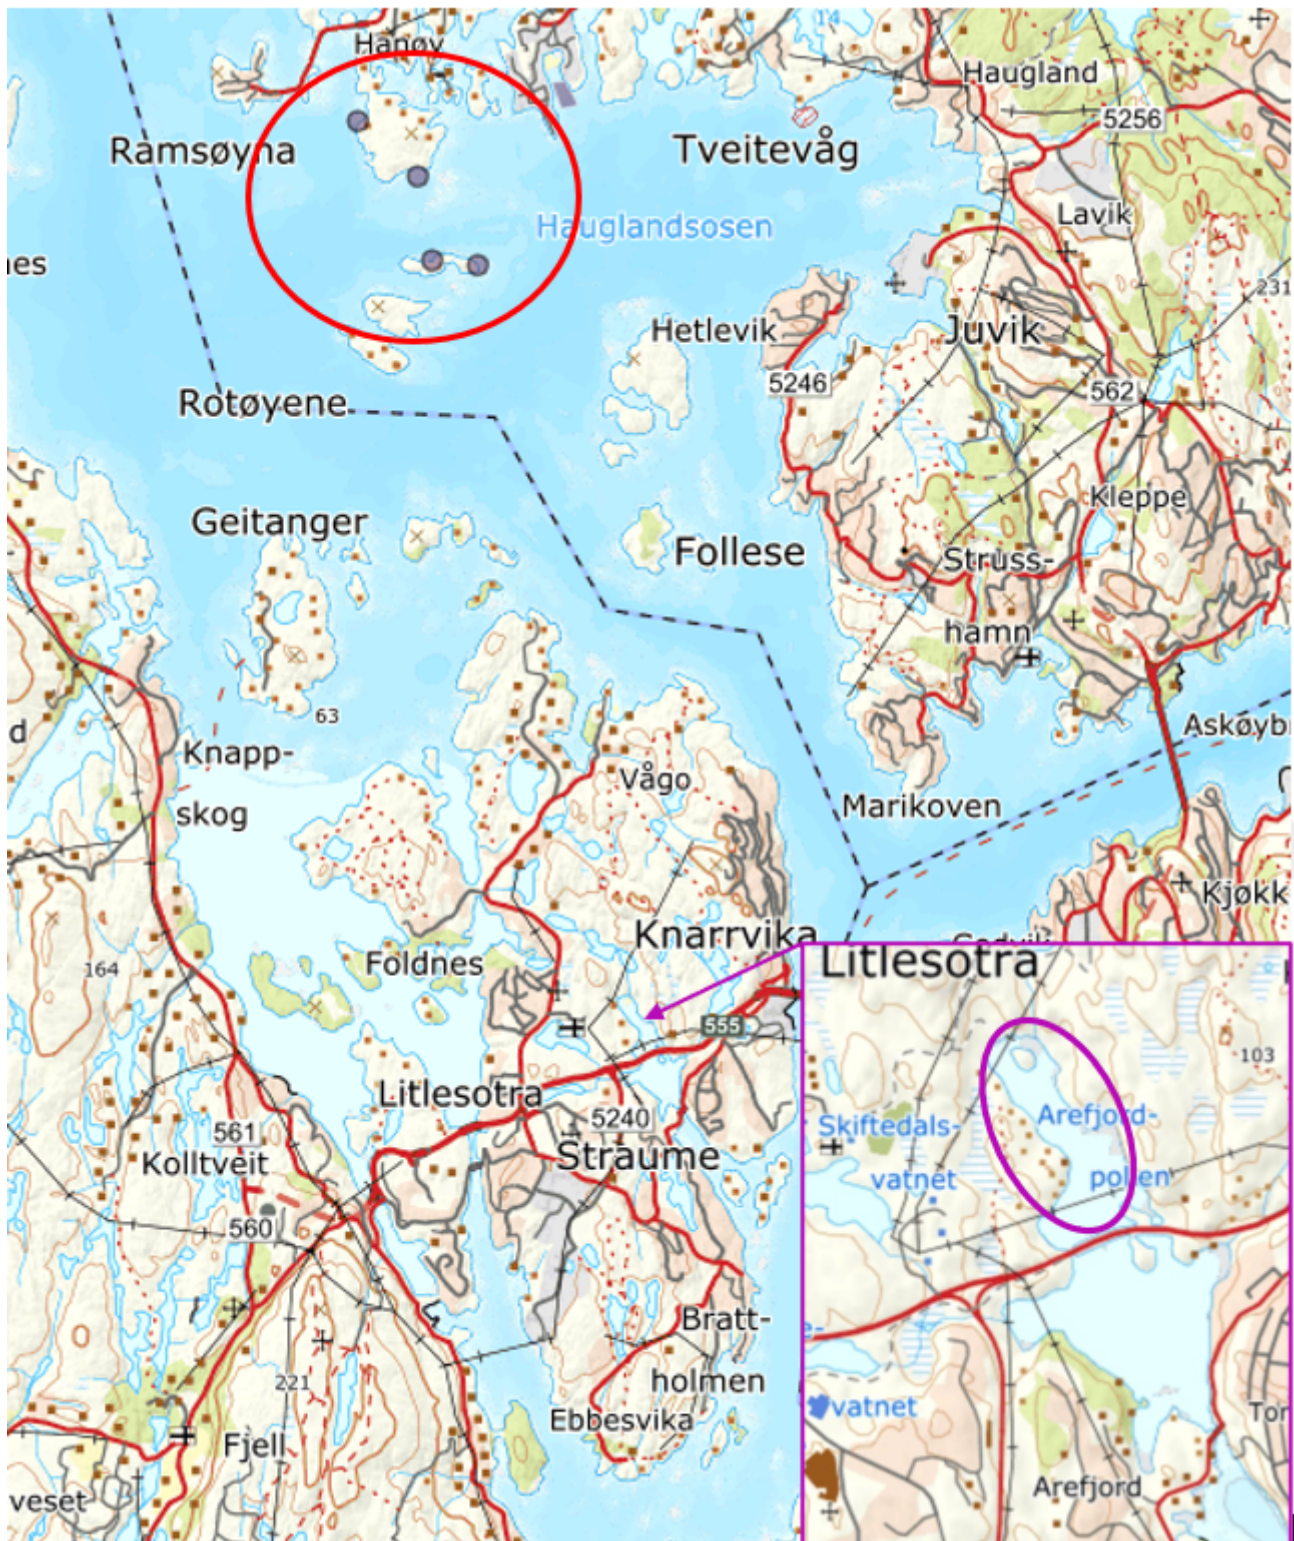
Figur 27 - Rød omriss med grå prikker viser registreringer av Havnespy [20], plassering av tiltaksområdet er vist i forstørret firkant og omringet med lilla farge.

Havnespy (japansk sjøpung) er en fremmed art med svært høy risiko. Arten legger seg som et teppe på havbunn og fortrenger alle andre arter. Det er gjennomført videoundersøkelser og kartlegging med dykker i tiltaksområdet med tanke på naturmangfold og det er ikke kommentert funn av havnespy, så det er ikke grunn til å tro at det kan være havnespy i nærheten av tiltaksområdet. Nærmeste registrerte observasjoner av havnespy i forhold til tiltaksområdet er ved Askøy ved Hauglandsosen og ved Ramsøyna, (Figur 27) [20].

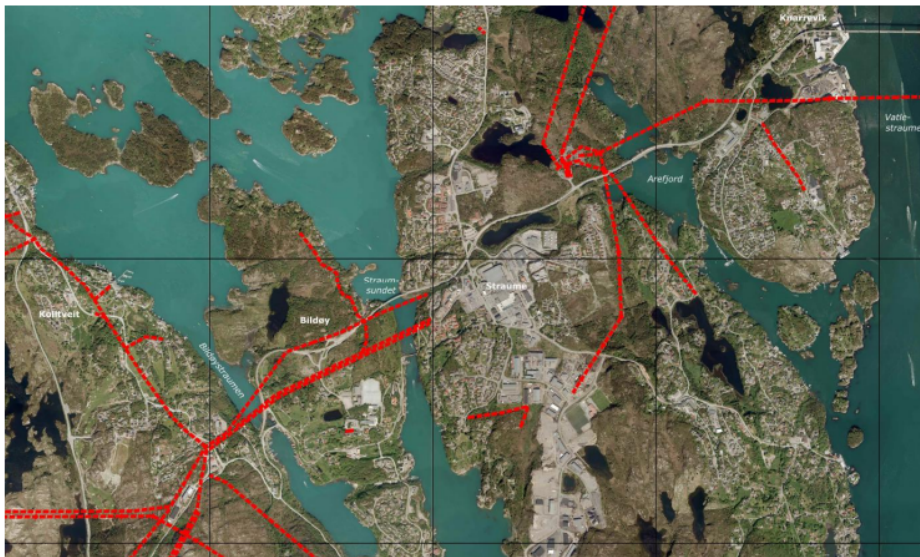
Figur 28 - Høgspentlinjer i planområdet, [6].

Det er flere høgspentlinjer innenfor planområdet (Figur 28). Flere av disse vil være i konflikt med ny vegtrasé og er planlagt å legges om.

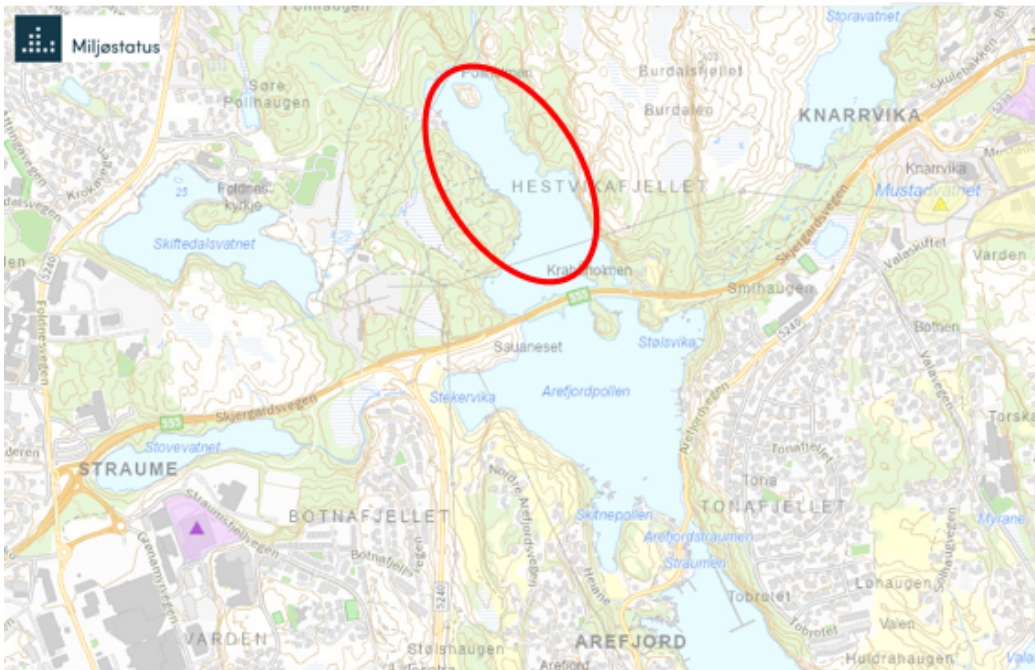
Figur 29 - Oversikt over forurenset grunn, hentet fra Miljøstatus [36].

Da det ikke er registrert noen aktiviteter på land i området for ny vegtrasé som kan medføre forurensning er det lite trolig at grunnen i området er forurenset. Ifølge Miljøstatus (Figur 29) er det ikke registrert noen lokaliteter med forurenset grunn rundt Arefjordpollen [36].

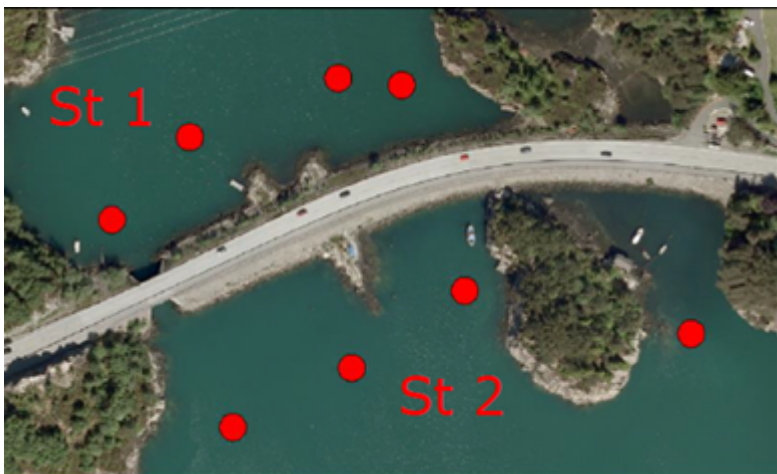
**Figur 30 - Sedimentundersøkelser utført ved Arefjordpollen på hver sin side av eksisterende rv. 555. Det ble tatt ut 4 prøver for hver stasjon [23].**

Rambøl gjennomførte en sedimentundersøkelse i sammenheng med undersøkelser knyttet til naturmangfold og filming med undervannskamera i 2015. Det ble samlet inn sedimentprøver fra to stasjoner (basert på 4 prøver per stasjon) i Arefjordpollen på hver sin side av eksisterende rv. 555 som vist i Figur 30. Prøvene ble tatt av øverste 10 cm med van Veen grabb.
