E6 Kvithammar – Åsen

Detaljregulering Stjørdal kommune

Temarapport konsekvensutredning naturmangfold

R1-YM-03

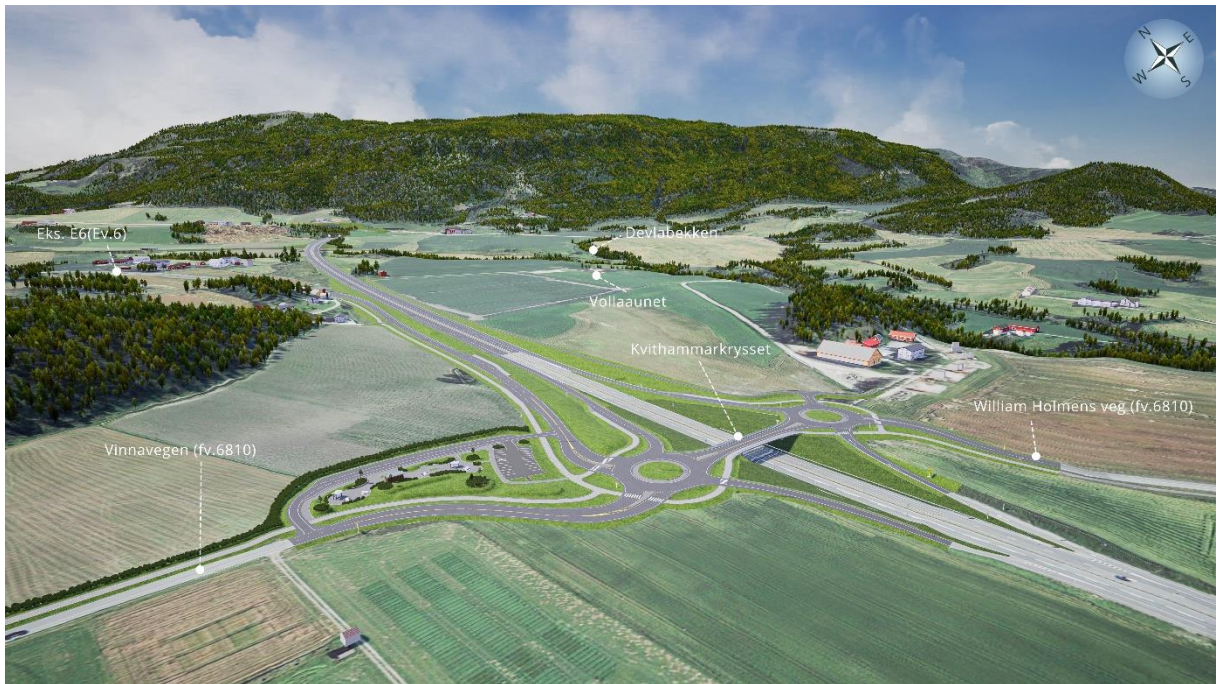
Figur 2-2 Veglinja fra Kvithammarkrysset mot nordøst

På den første delstrekningen går vegen i dagen fra Kvithammarkrysset mot nordøst som vist i figur 2-2. Veglinja går vest for Vollaunet.

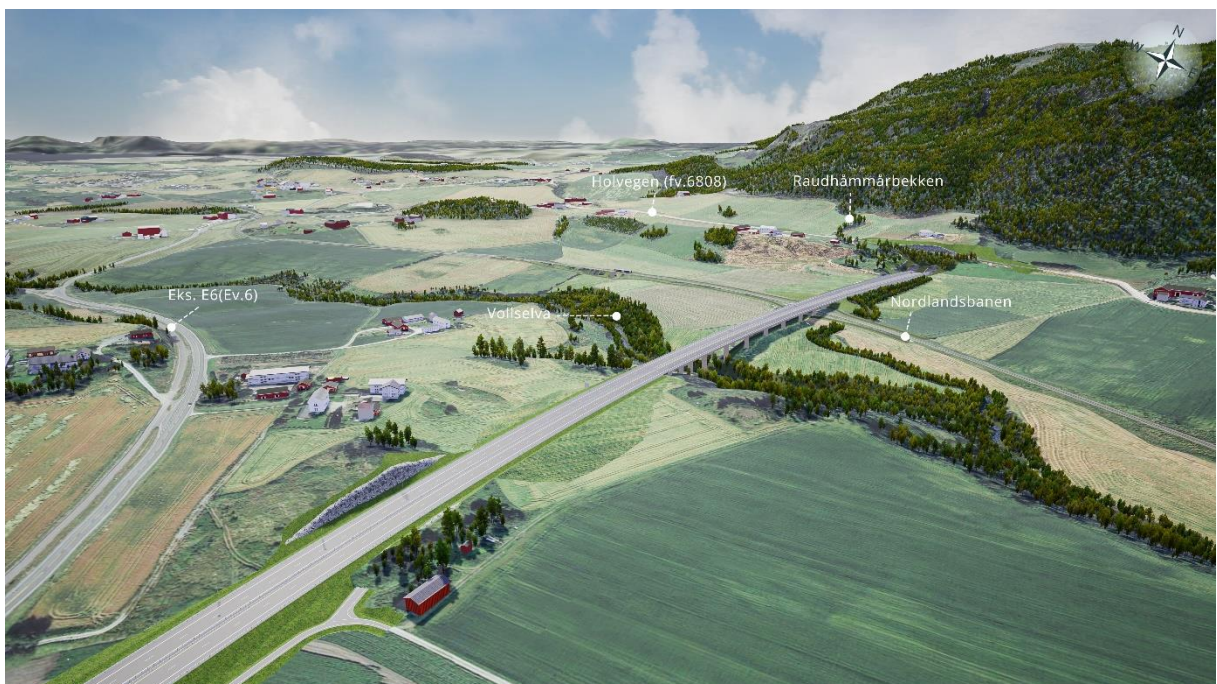
Figur 2-3 Veglinja i bru over Vollsdalen og jernbanen og inn i tunnel under Holvegen.

Videre krysser veglinja i ei lang bru over Vollselva og Nordlandsbanen før den går på fylling inn i tunnel under Holvegen (fv. 6808) (figur 2-3).

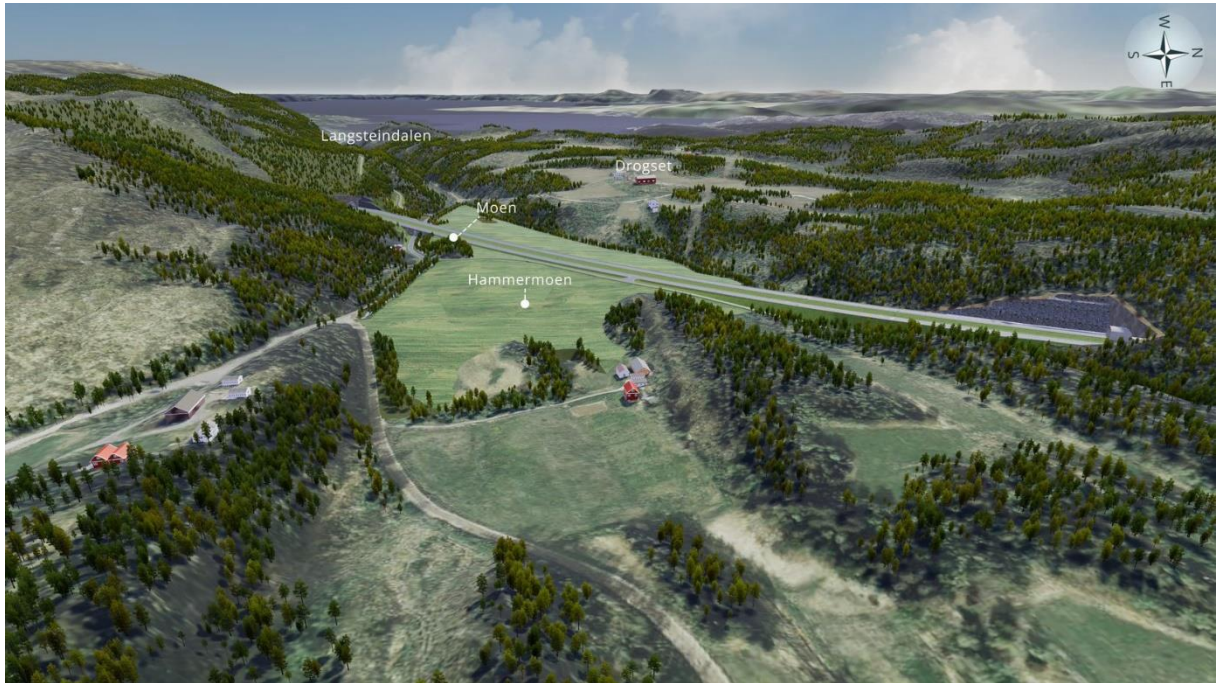
Figur 2-4 Veglinja krysser Langsteindalen. Retning Stjørdal mot venstre, retning Levanger mot høyre. Trondheimsfjorden i bakgrunnen

Linja fortsetter videre i en kort dagsone på tvers av Langsteindalen – delstrekning tre. Linja går på fylling over dalen, og sideterrenget arronderes for best mulig tilpasning til landskapet og reetablering av dyrka mark (figur 2-4 og Figur 2-5).

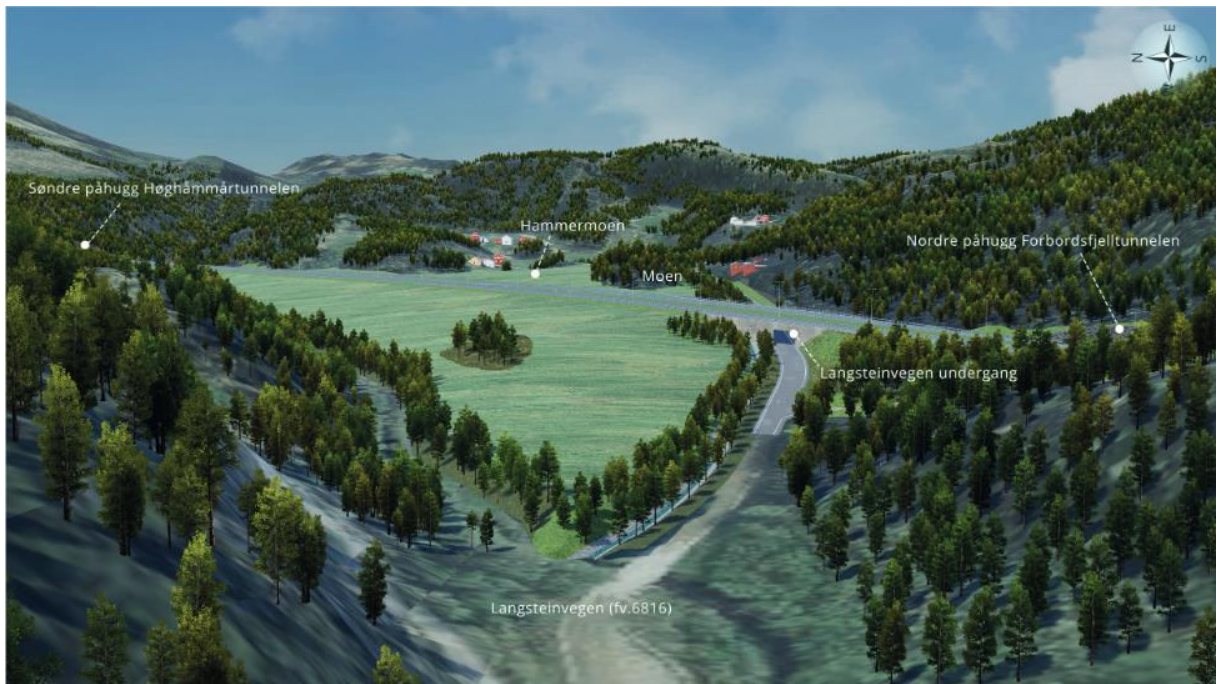
Figur 2-5 Langsteindalen sett mot øst. Forsterket kantvegetasjon mellom dyrka mark og Langsteinelva, samt nytt bekkeløp for Kverhusbekken langs fylkesvegen.

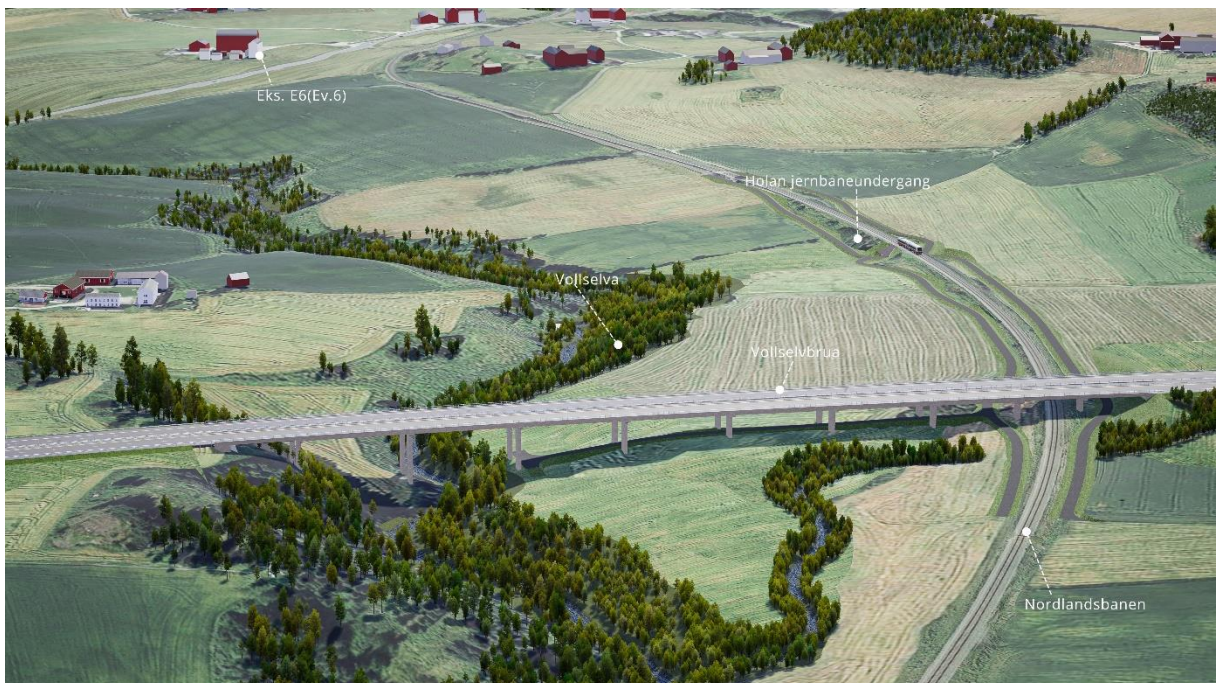
Figur 2-6 Visualisering av Vollselva. Elva løftes og erosjonssikres, og sideterrenget danderes naturligt og revegeteres. Den østlige sideravinen fylles delvis igjen, og Raudhåmmårbekken legges åpent i toppen av fyllingen og revegeteres.

Vollselva må heves for å sikre områdestabilitet for ny E6. Figur 2-6 viser en visualisering av Vollselva etter revegetering.

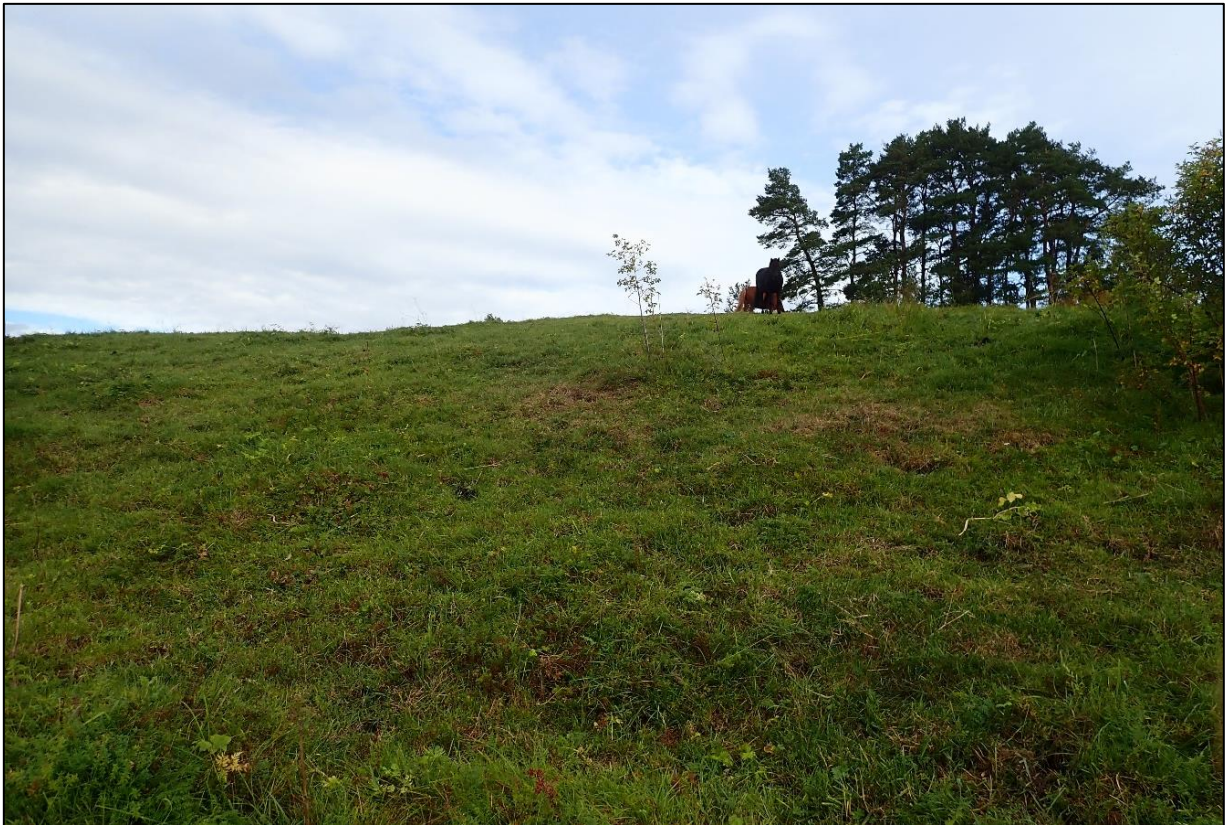
Figur 4-4. Den viktige naturtypen naturbeitemark ved Vollan, brukes i dag som hestebeite. Foto: Sweco

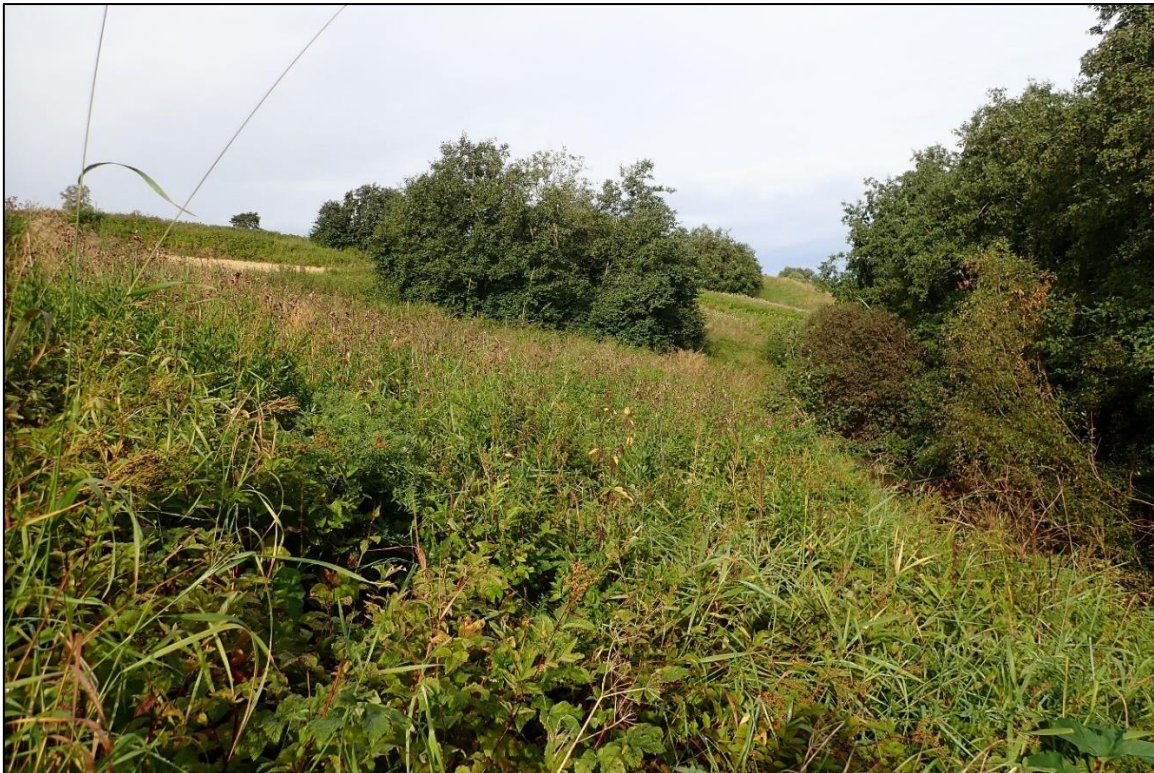
Figur 4-5. Tidligere beitemark i gjengroing i ravinedal. Foto: Sweco

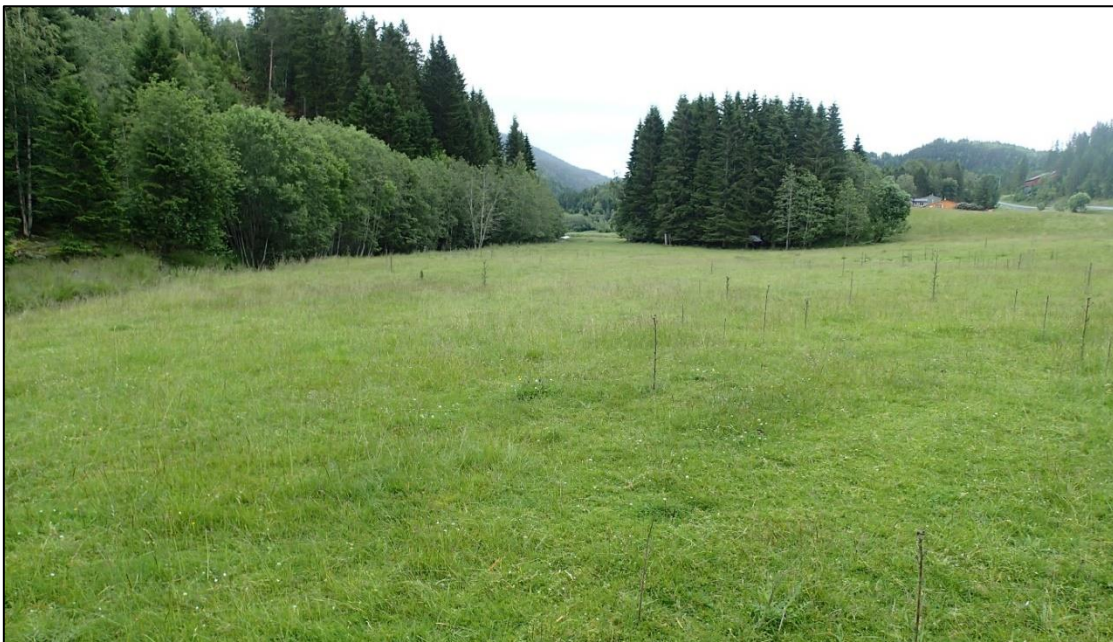
Figur 4-6. Fulldyrka mark mot Langsteinbekken i sør. Området brukes i dag som sauebeite og det finnes en del kulturmarksarter her. Foto: Sweco.

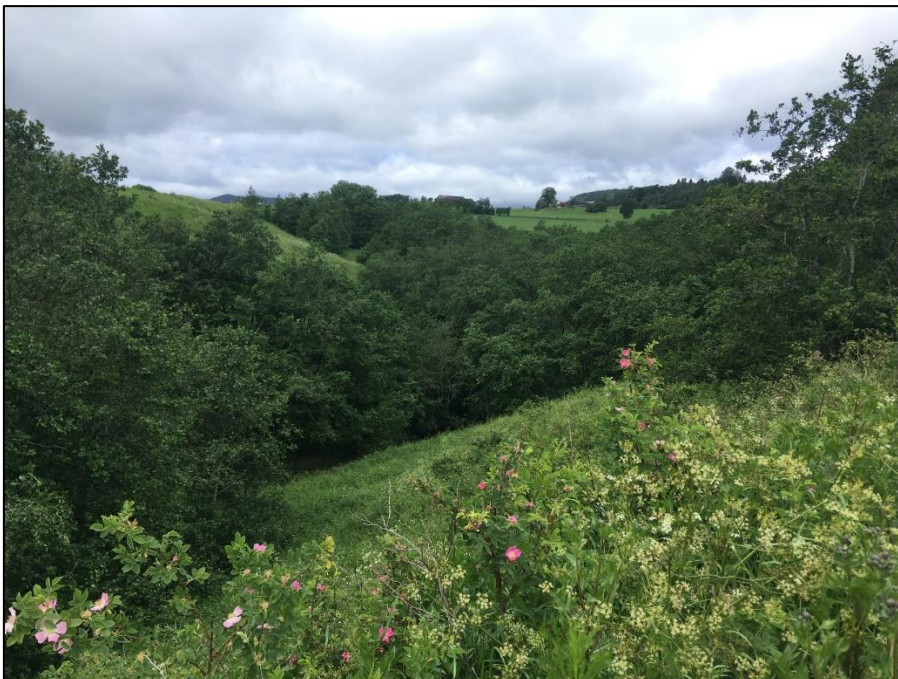
Figur 1. Ravine Vollselva. Bilde tatt like nedstrøms lokalitetens nederste sideravine (Raudhåmmårbekken), som går ut fra hovedravinen til høyre i bildet.

Verdibegrunnelse: Lokaliteten utgjør en lang, velutviklet hovedravine som er del av et større landskap med sideraviner og skredgroper. Lokaliteten gis på bakgrunn av dette A-verdi (svært stor verdi).
