SØKNAD OM MUDRING, DUMPING OG UTFYLLING I SJØ OG VASSDRAG

Tittel på søknaden/prosjektet (med stedsnavn) Rødøy fergeleie	
Kommune Rødøy kommune	
Navn på søker (tiltakseier) Nordland Fylkeskommune, Stig Bøe	Org. nummer 964982953
Adresse Prinsens gate 100, 8048 Bodø	
Telefon 75655191	E-post stiboe@nfk.no
Kontaktperson konsulent Juho Junntila	
Telefon 77506963	E-post juho.junntila@multiconsult.no

Multiconsult rapport 2022: 10244115-RIGm-RAP-001

Multiconsults rapport 2022: 10244115-RIG-RAP-001

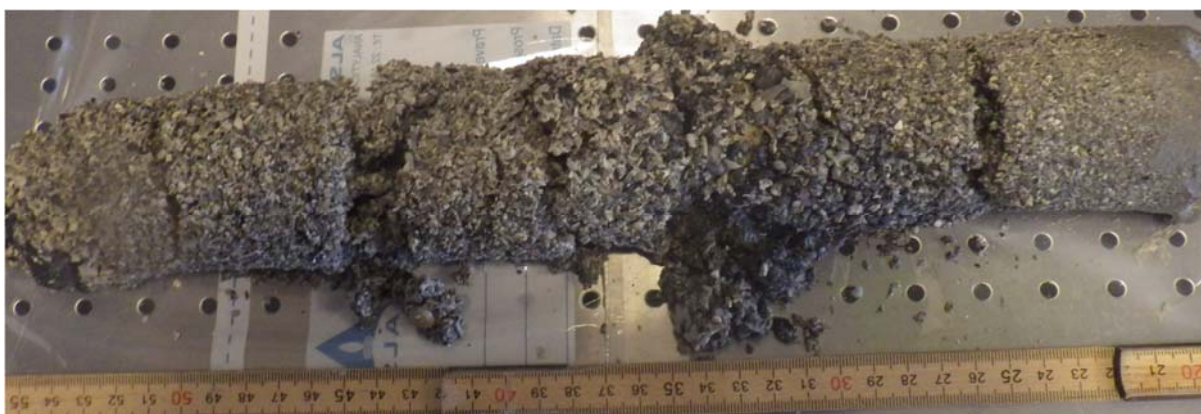
Figur 5-1: Representativt prøvemateriale fra dypere prøve ST2B (20-55 cm).

Foto av prøvemateriale er vist i Figur 5-1.

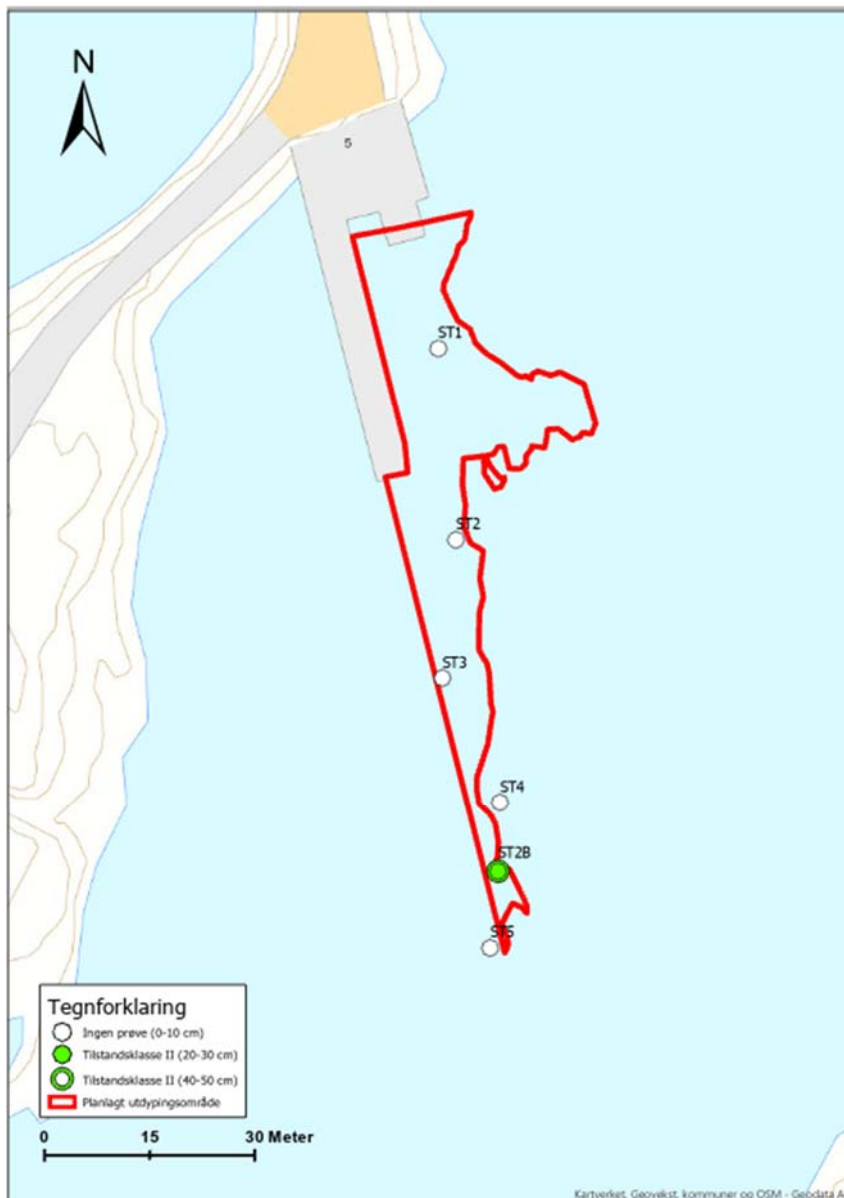
Figur 5-2: Undersøkt område. Prøvestasjonen for dypere sediment (20-30 cm og 40-50 cm) er markert med fargesymbol for høyeste påviste tilstandsklasse. Utdypingsområdet er oppdatert etter sjøbunns scanning.

Figur 5-2 viser prøvestasjonene markert med høyeste påviste tilstandsklasse og med farge i henhold til tilstandsklassene for marine sedimenter.

Planlagt tiltaksområde med planlagte prøvestasjoner er vist i Figur 3-1. Oppdatert tiltaksområde er vist i Figur 5-2.

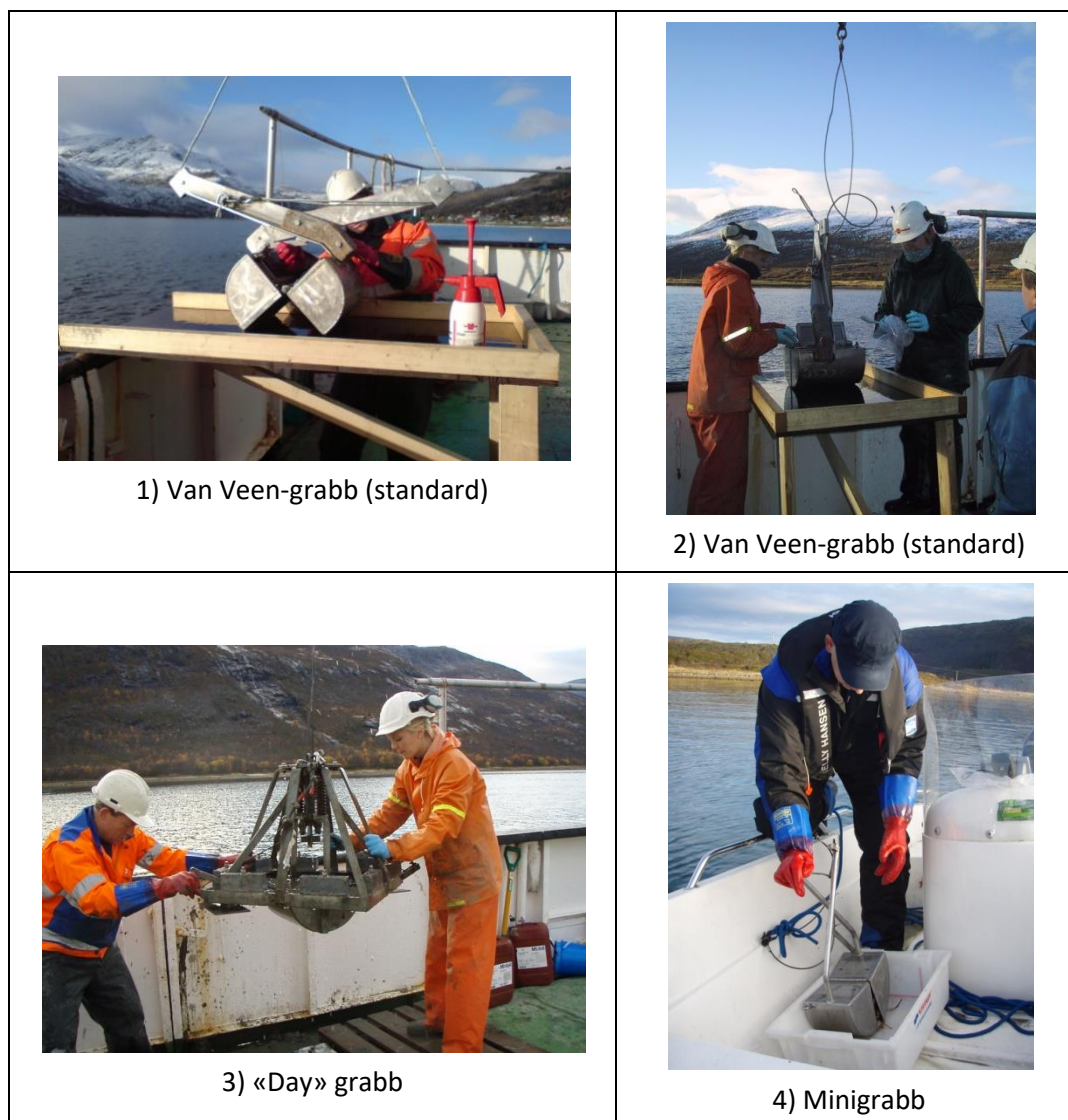
Figur 2-2: Standard van Veen-grabb med «inspeksjonsluker» hvor prøver blir tatt ut (bilde 1 og 2), «day» grabb på stativ (bilde 3) og håndholdt minigrabb (bilde 4).

Van Veen-grabben er laget av rustfritt stål med åpent areal (prøvetakingsareal) på ca. 1000 cm² (33 cm × 33 cm). Det er to «inspeksjonsluker» på overflaten hvor prøvene blir hentet ut (bilde 1 og 2 i Figur 2-2). Fra grabbprøven blir det tatt ut nødvendig prøvemengde avhengig av formålet med undersøkelsen. Normalt blir prøven forbehandlet om bord og overført til egnet beholder inntil den blir sendt til analyse.

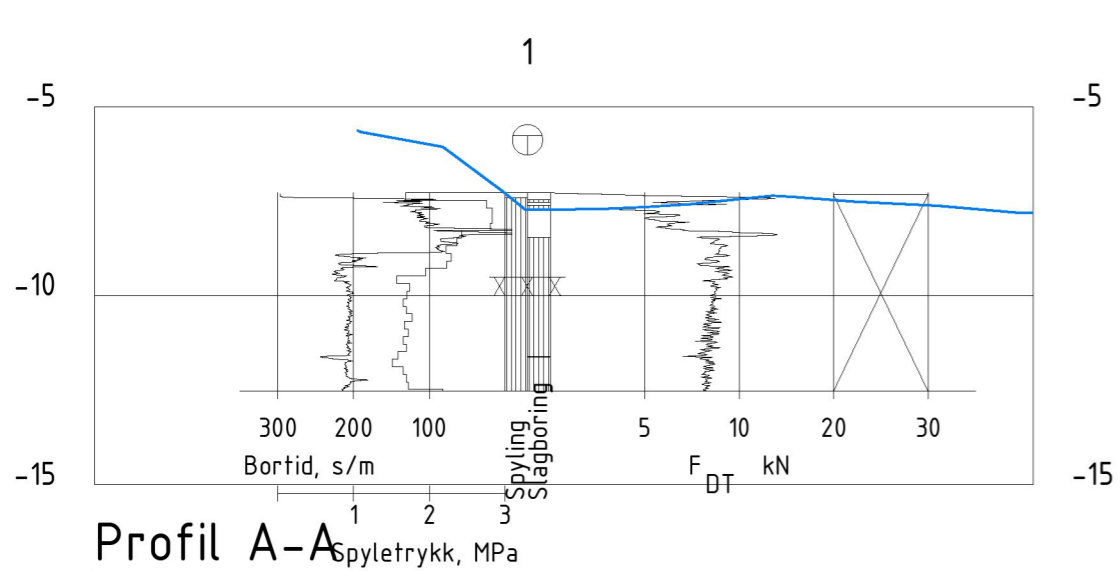
Profil A-A

KARTGRUNNLAG: SJØBUNNSKANNING AV SCANSUB AS
 KOORDINATSYSTEM: EUREF89, sone 33
 HØYDEREFERANSE: NN2000
