Prinsessealléen - Miljøgeologisk datarapport og tiltaksplan

Dok.nr.: PF-U-060-RA-0015

Revisjon: 02G

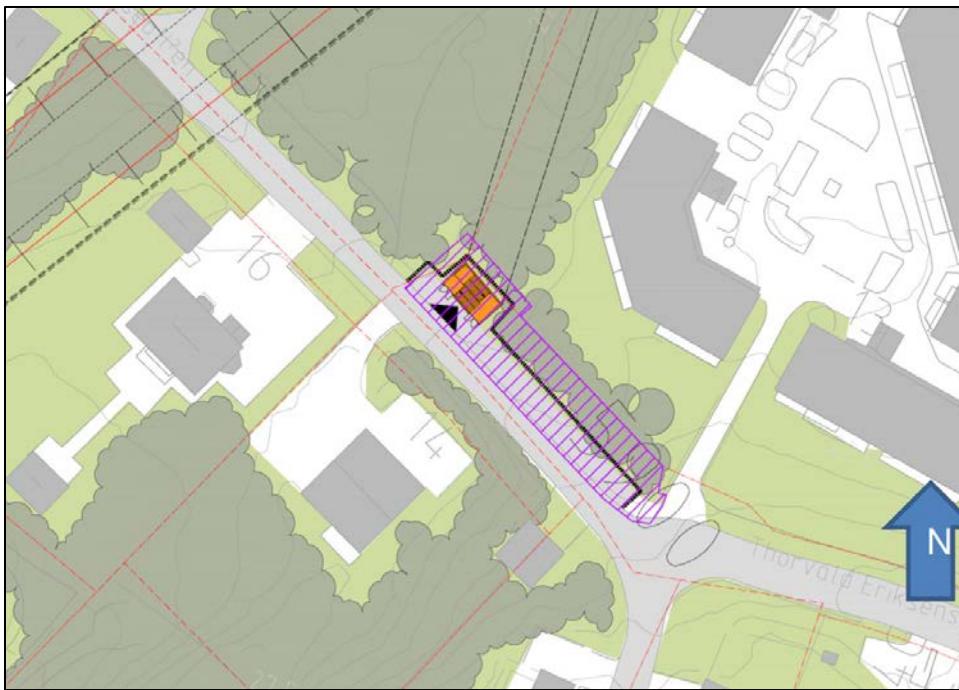
Figur 1 Rømningstunnel med oppgang ved Prinsessealléen. Foreløpig plassering av rigg- og anleggsareal er markert med lilla. Figuren er hentet fra forprosjekt utført av Norconsult [7].

Undersøkelsesområdet for rømningstunnelen ligger langs Prinsessealléen, rett sør for Skøyenparken og Casinotto Borettslag i Oslo, som vist i Figur 1. Det undersøkte området utgjør en liten del av eiendommene 3/597 (veigrunn) og 3/491 (Skøyenparken) og 3/494 (Casinotto Borettslag).

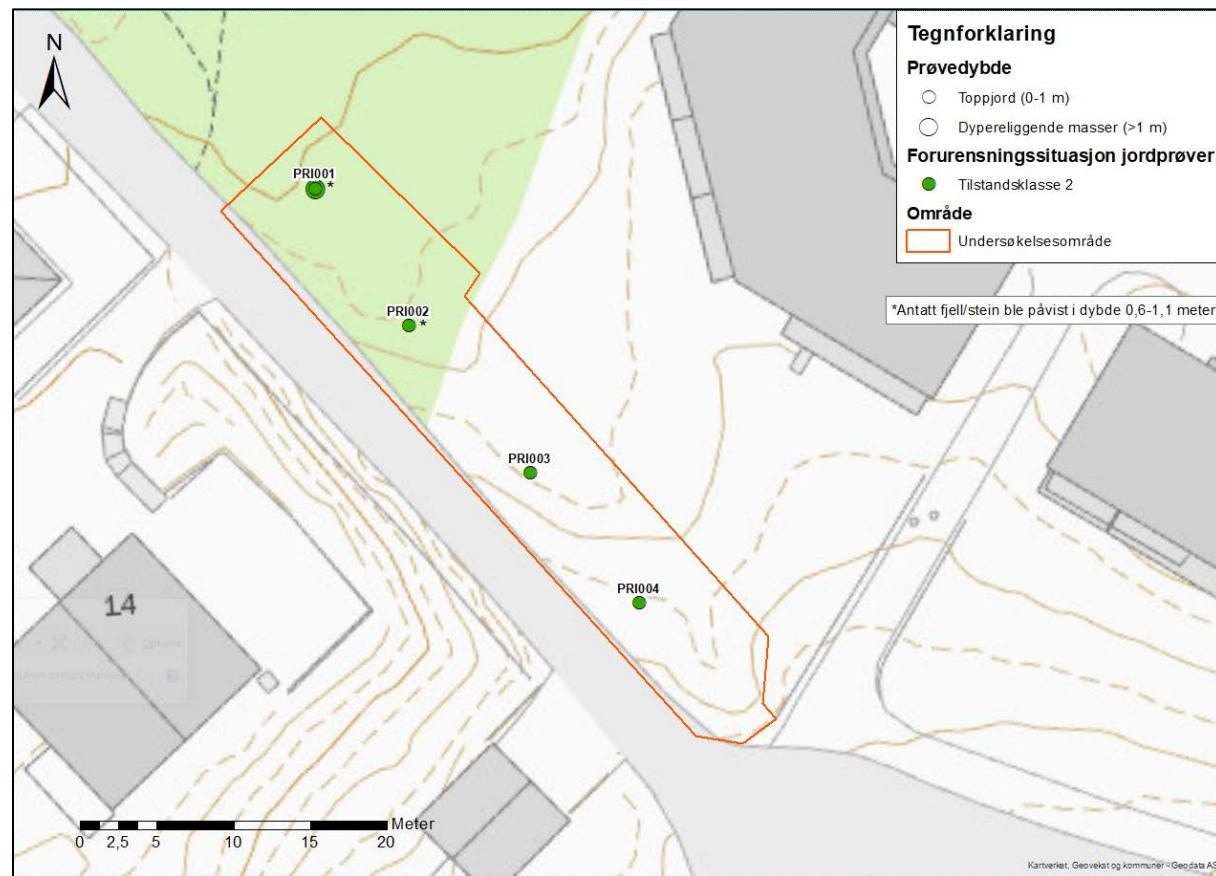
Figur 2 Plassering av prøvepunkter med forurensningstilstand, fargekodet iht. Miljødirektoratets helsebaserte tilstandsklasser. Figuren viser den høyest påviste forurensningsgrad av et metall eller en forbindelse over og under en dybde på 1 m, uavhengig av type påvist forurensning.

Totalt fire prøvepunkter ble plassert som vist i Figur 2 og i Vedlegg 1. I hvert prøvepunkt ble det boret til dybder varierende fra 0,6 til 1,1 m. Boringen i prøvepunkt PRI001 og PRI002, som ble utført med borerigg, ble avsluttet mot antatt stor stein/fjell, mens prøvepunkt PRO003 og PRI004, som ble undersøkt med håndholdt utstyr, stanset i antatt naturlig avsatt sand og mot en trerot(?) .

Det ble ikke påvist konsentrasjoner av BTEX over deteksjonsgrensen. Disse resultatene er derfor ikke vist i tabellform. Forurensningstilstanden er også presentert som situasjonstegning i Figur 2 og i vedlegg 1.

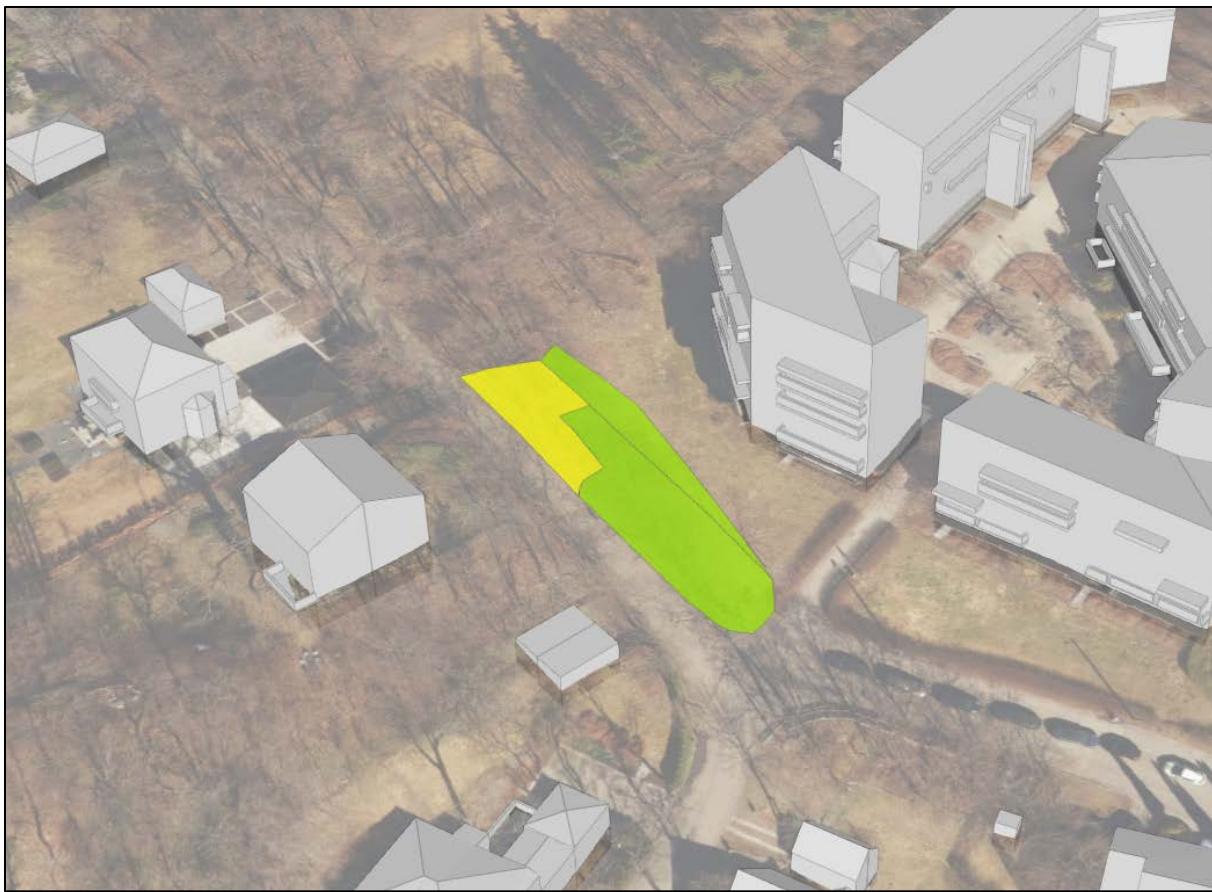
Figur 3 Utsnitt fra GIS-modell for rømningstunnelen i Prinsessealléen utarbeidet av Prosjekteringsgruppen Fornebubanen. Gult og grønt område viser henholdsvis til permanent og midlertidig grunnerverv. Gravegropa etableres på det gule området og riggområde på det grønne området. Utsnittet er hentet ut 07.02.2020.

Det er planlagt en utgang fra en rømningstunnel i Prinsessealléen. Rømningstunnelen skal etableres som fjelltunnel hele veien og vil kun berøre løsmasser i utløpet hvor det skal etableres en mindre byggegrop. Tiltaksområdet ligger innenfor gårds- og bruksnummer 3/494 og 3/597 i Oslo kommune. Sprengningsprofilen vil ha et tverrsnitt på 30 m² [8]. Figur 3 viser plassering av byggegropa og tilhørende rigg/anleggsområde.

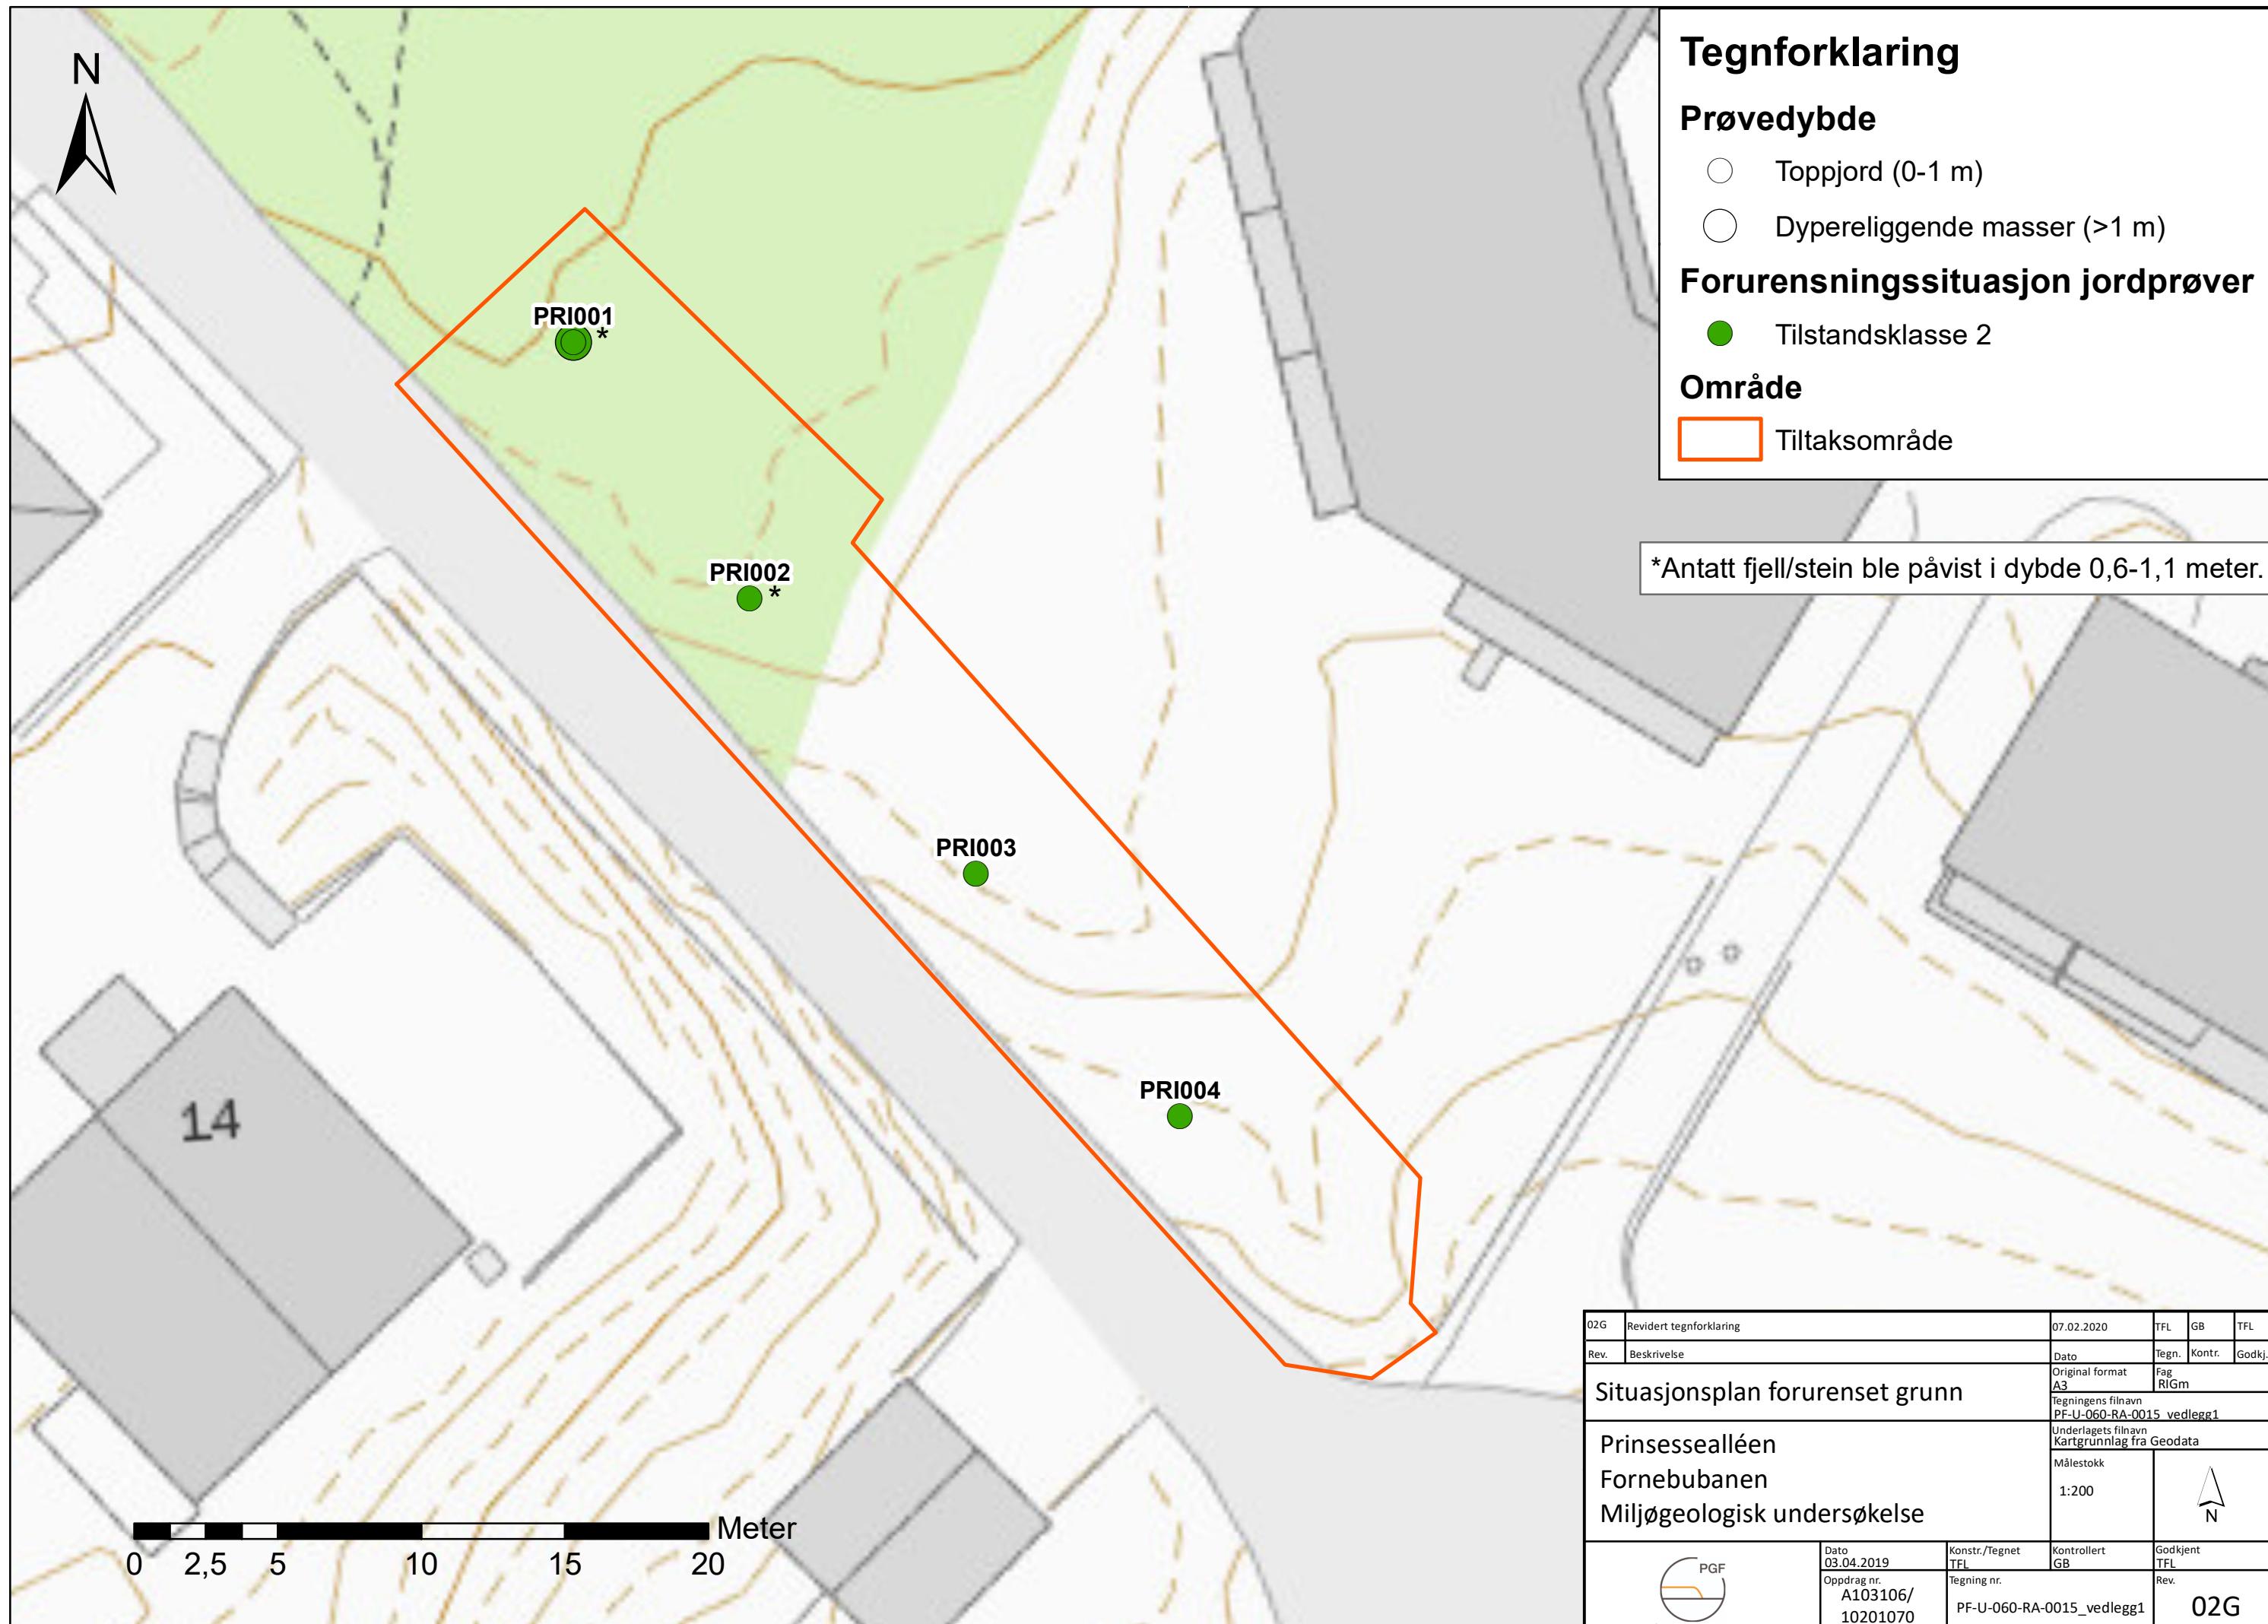
Prøvepunkt: PRI001			
Posisjon på eiendom:			
Dybde (m)	Prøve	Beskrivelse	Bilde: 0-1 meter
0-0,6	PRI001-1	Fyllmasser med avfall som tegl og porselen (?), innslag av svart materiale. Litt leire og røtter.	
0,6-1,1	PRI001-2 (0,6-1,1 m)	Lys sand (oransje og hvit)	
Stopp ved ca. 1,1 m mot antatt stor stein eller fjell.

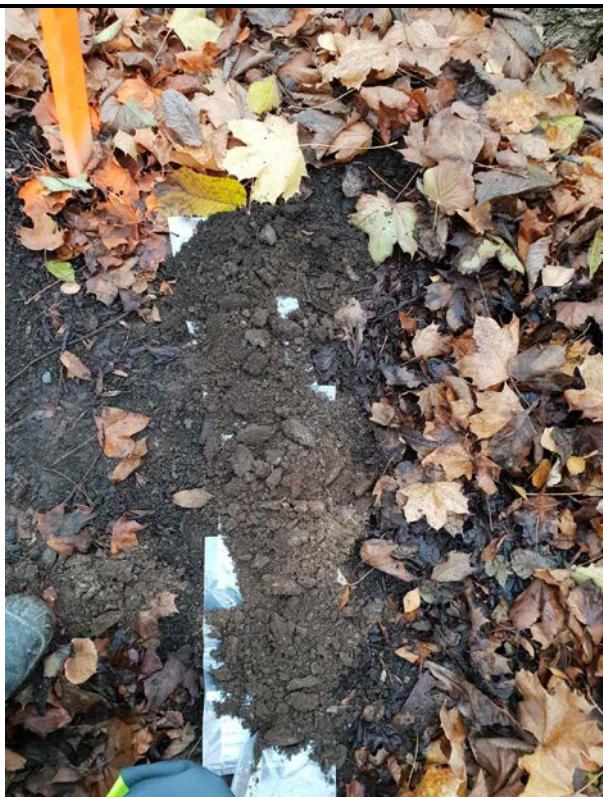
Prøvepunkt: PRI003 (håndskovling)			
Posisjon på eiendom:			
Dybde (m)	Prøve	Beskrivelse	Bilde: 0-0,7 meter
0,0-0,4	PRI003 -1 (0-0,7 m)	Mørk, porøs jord med røtter og tegl. Litt lys sand på omrent 0,4 m (0,1 m mektighet).

0,4-0,7		Litt lys sand på omrent 0,4 m (0,1 m mektighet). Mørk, porøs jord med røtter, småstein og tegl.	
Stopp ved ca. 0,7 m under terregn mot stor rot(?).

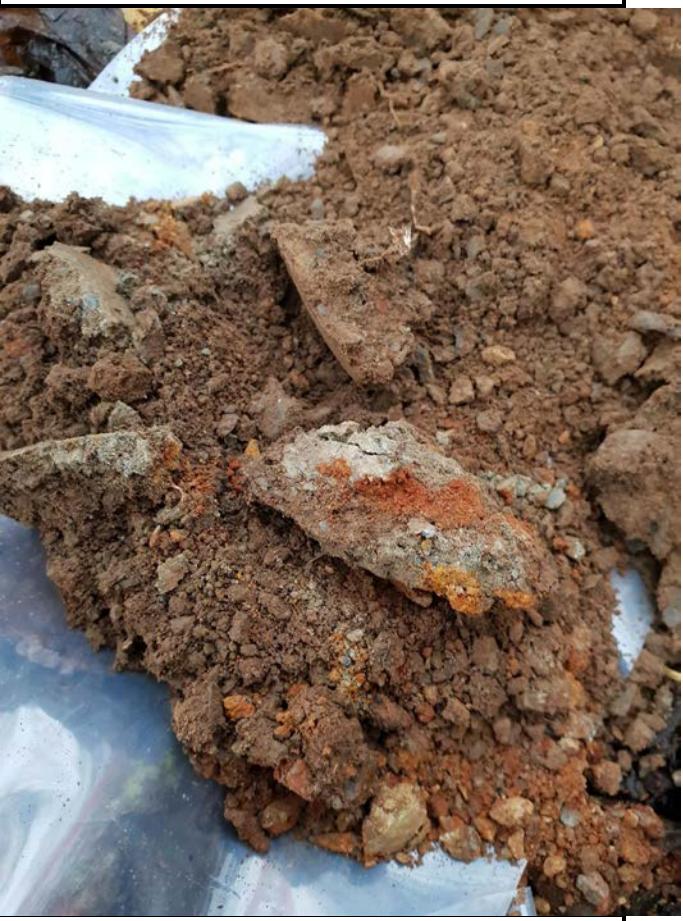
Dybde (m)	Prøve	Beskrivelse	Bilde: 0,4-0,6 meter
0,0-0,2	PRI004 -1	Fine, mørke jordmasser med røtter.

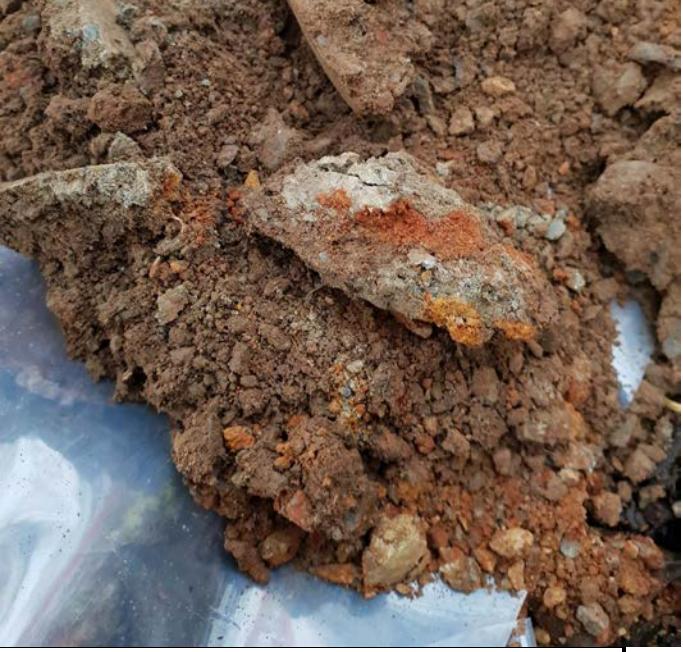
0,2-0,4		Lysere, tørrere siltige masser med skifer.	
0,4-0,6	PRI004 -2	Rødlig sand med jernutfellinger

Stopp ved ca. 0,6 m under terrenget i sandige masser.
