SØKNAD OM MUDRING, DUMPING OG UTFYLLING I SJØ OG VASSDRAG

Tittel på søknaden/prosjektet (med stedsnavn) Tjøtta fergeleie	
Kommune Alstahaug kommune	
Navn på søker (tiltakseier) Nordland fylkeskommune, Stig Bøe	Org. nummer 964982953
Adresse Prinsens gate 100, 8048 Bodø	
Telefon 75655191	E-post stiboe@nfk.no
Kontaktperson konsulent Juho Junntila	
Telefon 77506963	E-post juho.junntila@multiconsult.no

Multiconsult rapport 2022: 10244111-RIGm-RAP-001

DOKUMENTKODE: 10244111-RIGm-RAP-001

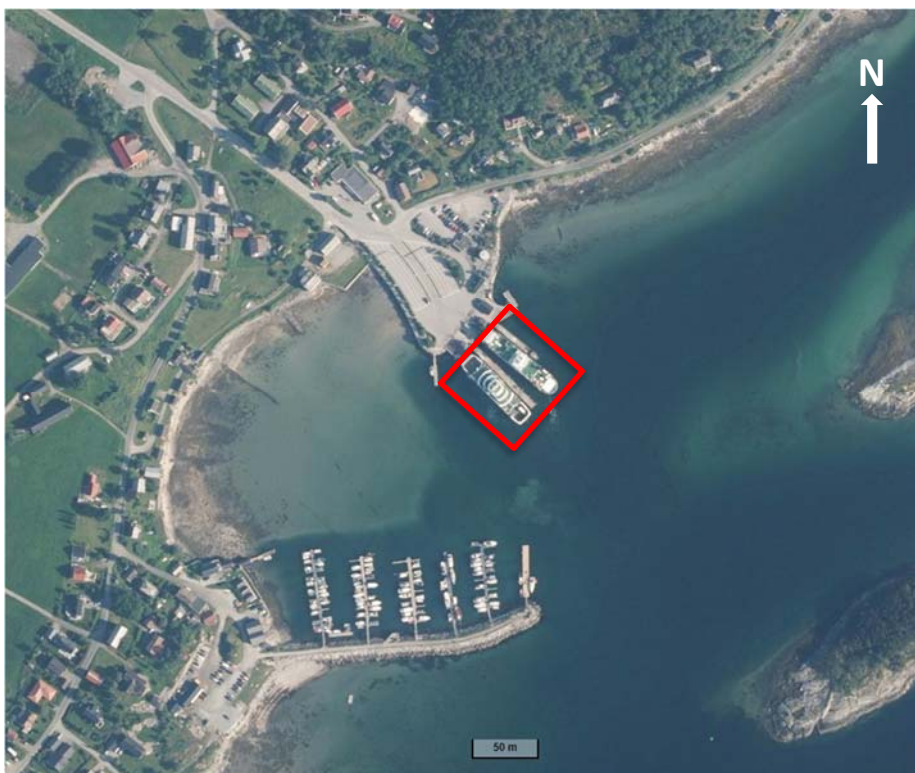
Figur 2-1: Ortofoto av undersøkelsesområdet ved Tjøtta fergekai. Det undersøkte området er markert med rød firkant.

Flyfoto av området er vist i Figur 2-1.

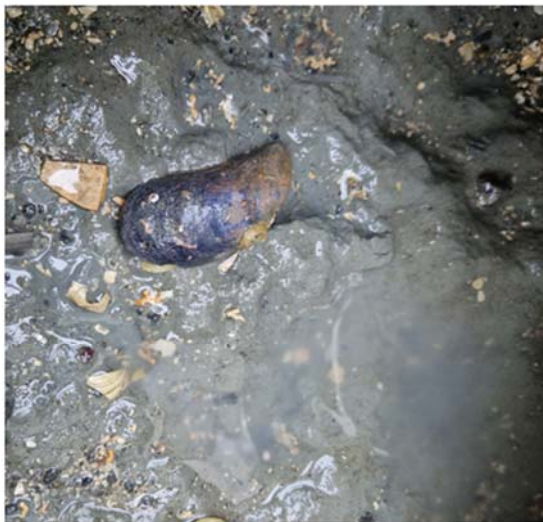
ST1

Foto av prøvemateriale er vist i Figur 5-1.

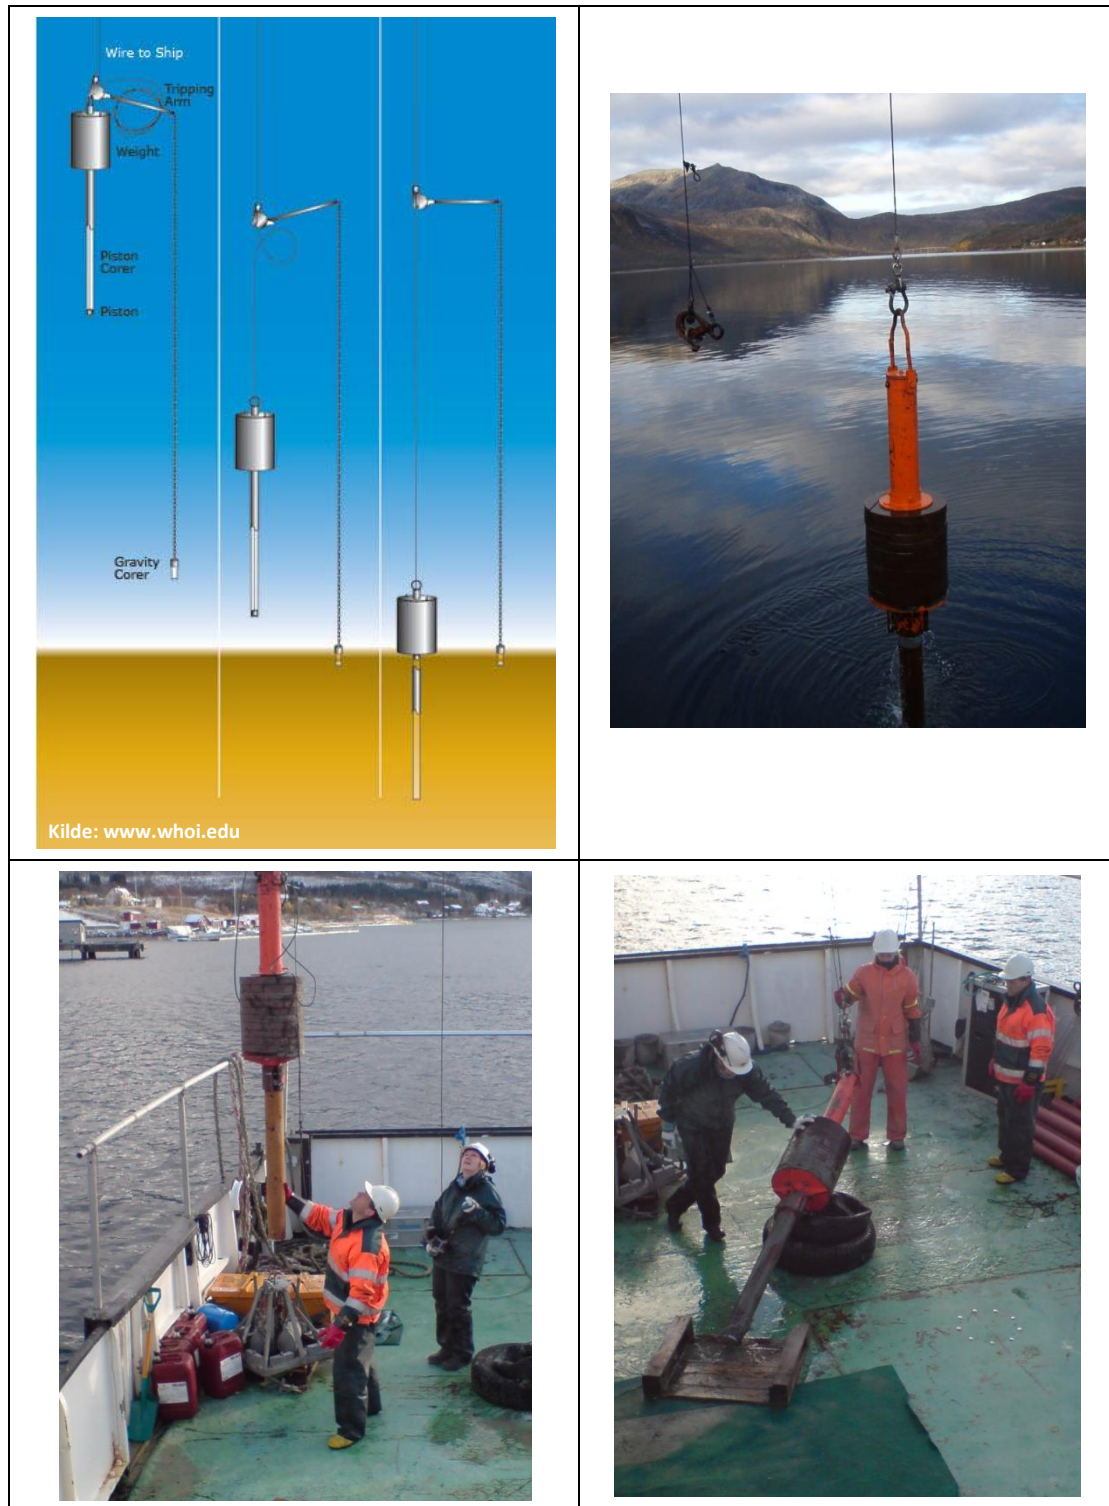
Figur 2-3: Prinsippskisse for prøvetaking med «Gravity Corer», samt Multiconsults «Gravity Corer» i bruk.

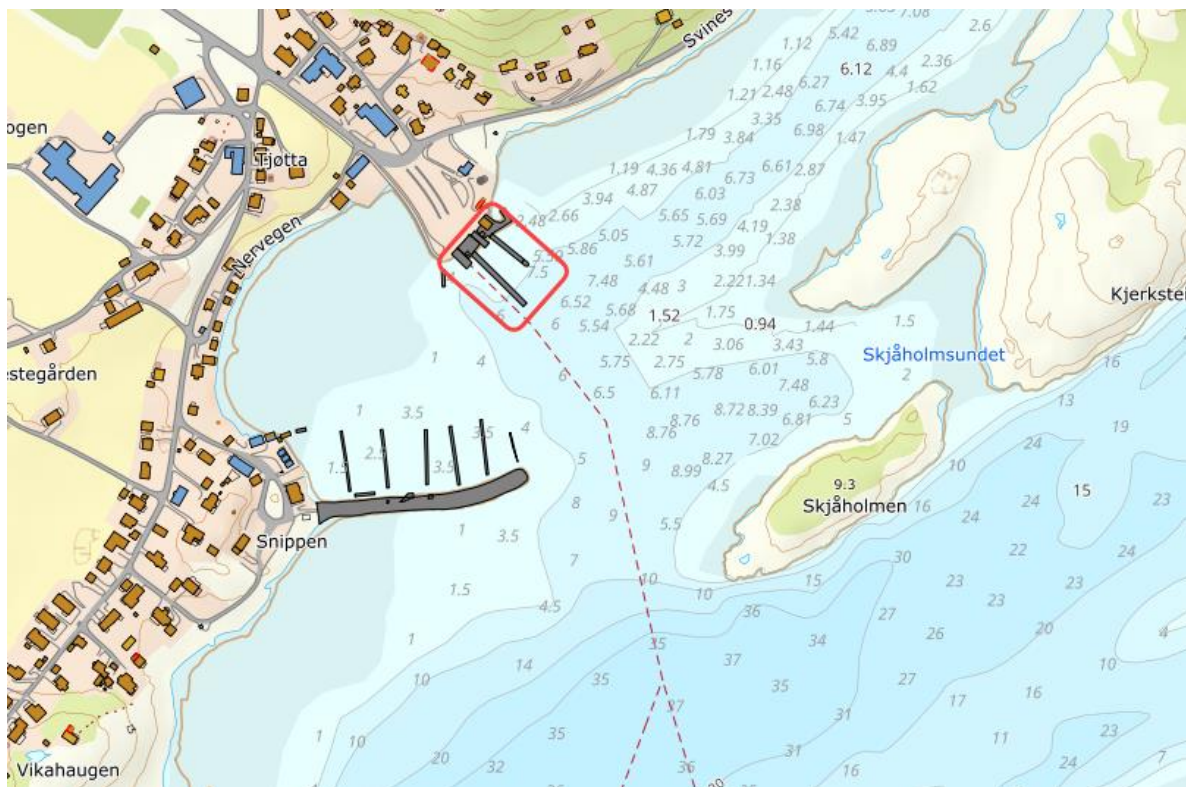
Figur 2-1: Oversiktskart med undersøkt område [norgeskart.no].

Figur 2-1 viser et kartutsnitt over undersøkelsesområdet, og Figur 2-2 viser området i flyfoto.

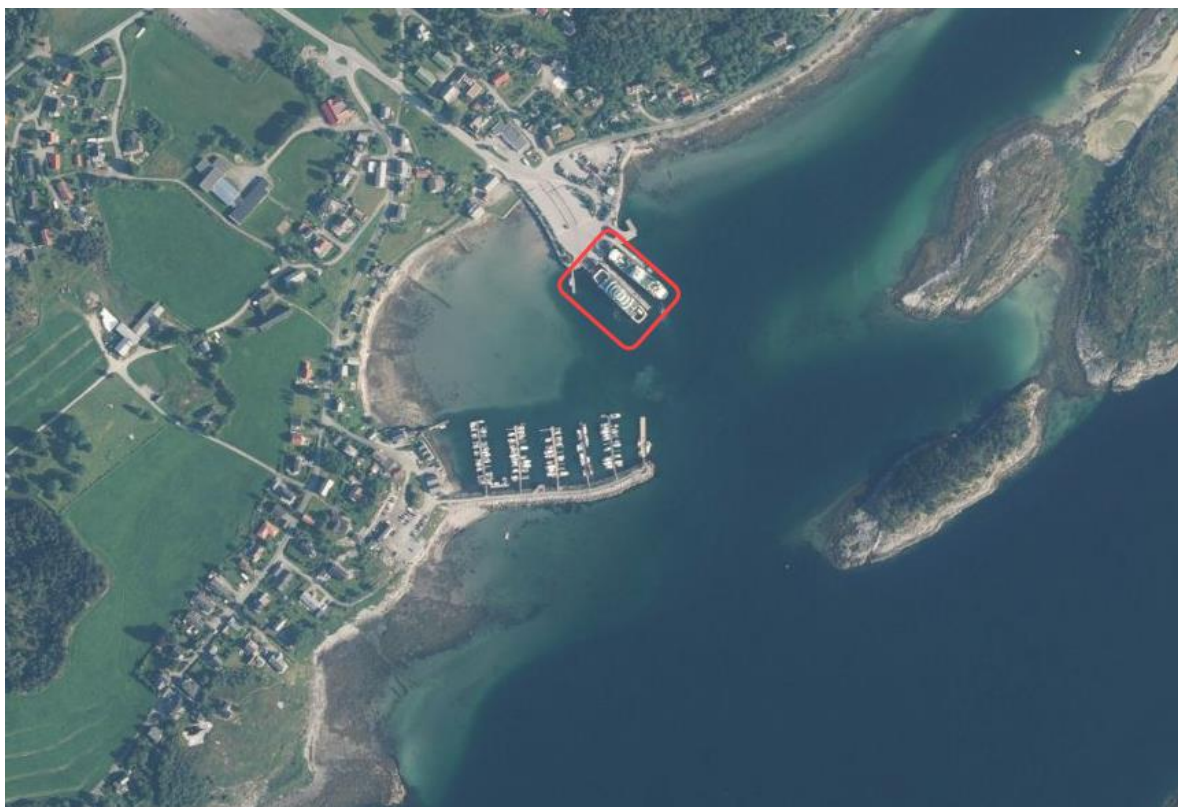
Figur 2-2: Flyfoto over området [norgeskart.no].

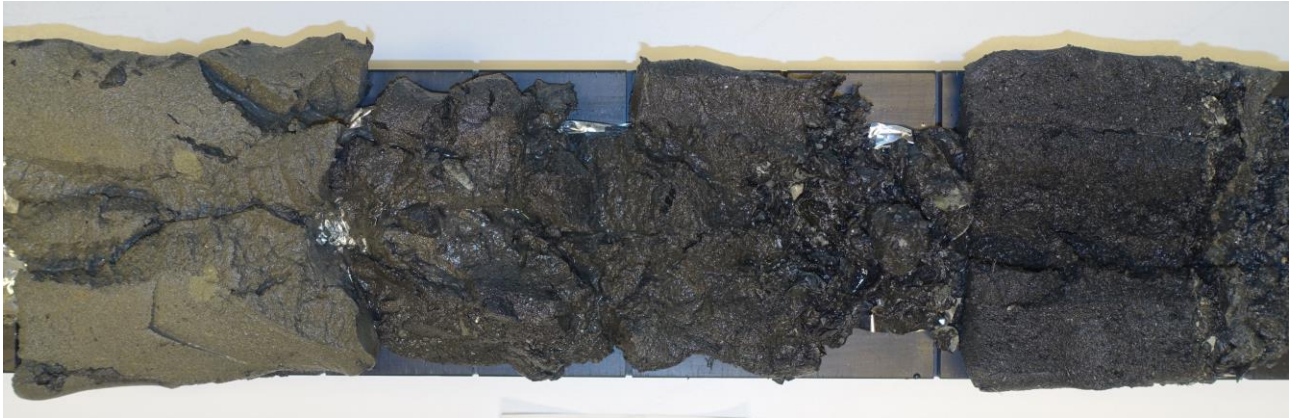
Figur 4-2: Prøveserie i BP. 9 fra 0,2-1,0 m dybde. Sandig, siltig, leirig materiale.

Bilder av prøvene er vist på Figur 4-2 og Figur 4-3.

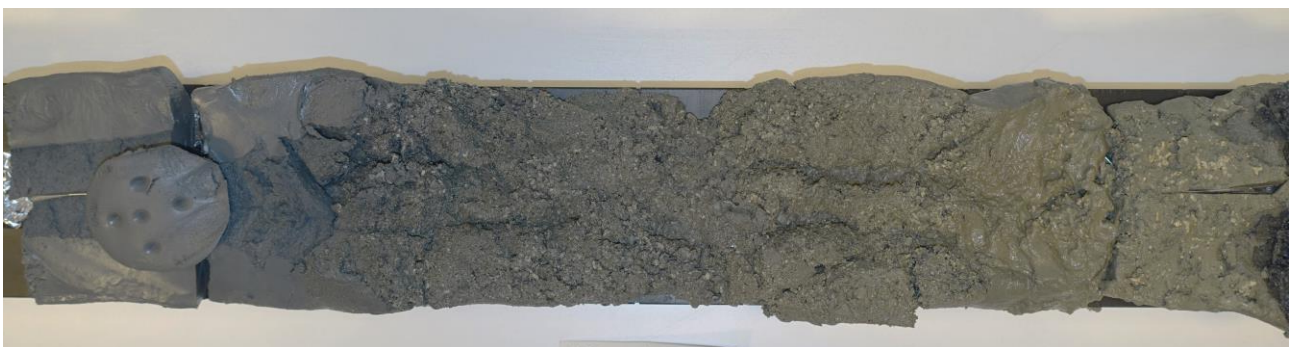
Figur 4-3: Prøveserie i BP. 9 fra 1,2-2,0 m dybde. T.v. siltig leire og t.h. siltig sand.

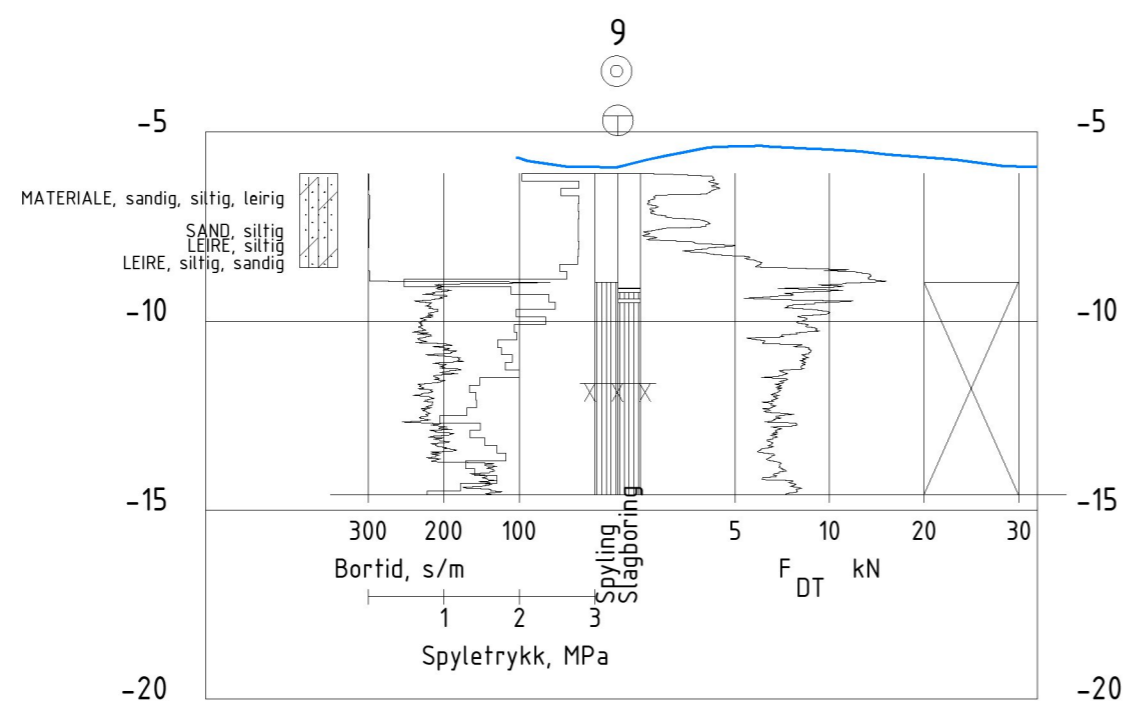
Profil D-D

KARTGRUNNLAG: SJØBUNNSKANNING AV SCANSUB AS
 KOORDINATSYSTEM: EUREF89, sone 33
 HØYDEREFERANSE: NN2000
