## ► **Dam Vassetvatn**

Detaljplan for miljø og landskap

Oppdragsnr.: **52404729** Dokumentnr.: **52404729-R03** Versjon: **E02** Dato: **2026-04-14**

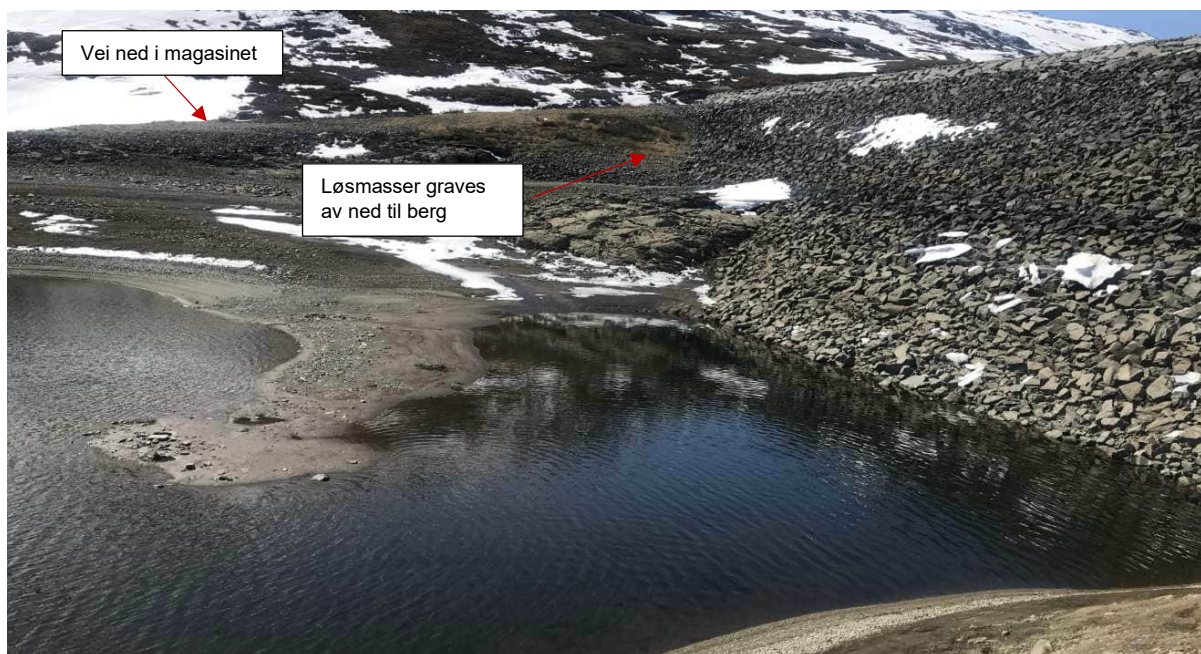
Figur 3 Oversikt over oppstrøms side av dam ved lav magasinvannstand.

Masser mot vederlaget som må renskes bort mellomagres i magasinet, innenfor inngrepsgrensen. Massene planlegges benyttet ved istandsetting av steinbrudd (se kap. 3.4.10).

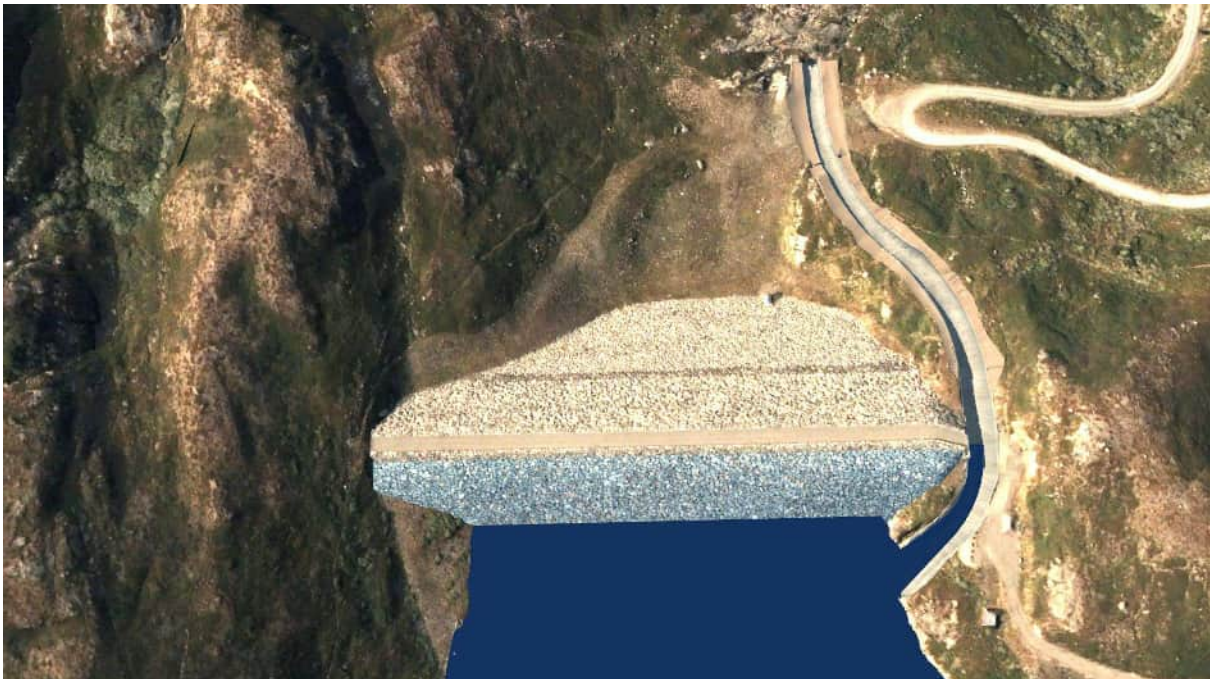
Figur 5 Modell av ny rehabilitert dam.

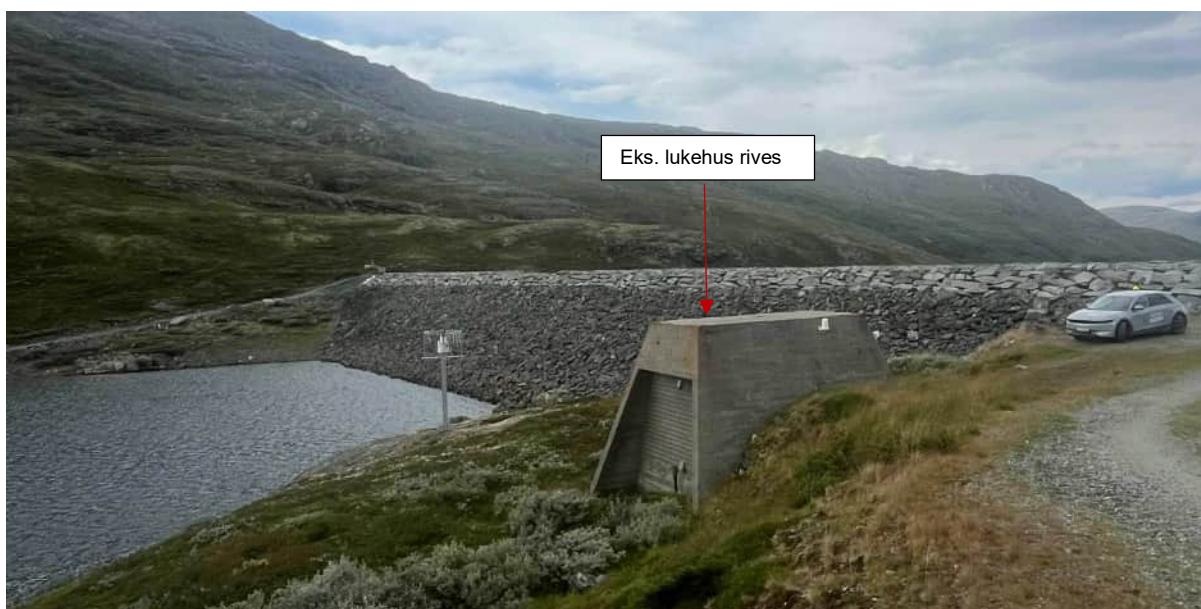
Figur 7 Eksisterende lukehus

I forbindelse med etablering av nytt lukehus (se kap. 3.4.3) rives eksisterende lukehus (se figur 7). betongmasser m.m. fra lukehuset fjernes og kjøres til godkjent mottak. Det støpes et lokk med luke over sjakten av sikkerhetsmessige årsaker, samt for å muliggjøre adkomst ned i eksisterende sjakt. Etter anleggsslutt istandsettes terrenget rundt betonglokket og tilpasses tilliggende terreng. Dersom det er overskudd av toppmasser i prosjektet, legges dette på toppen.

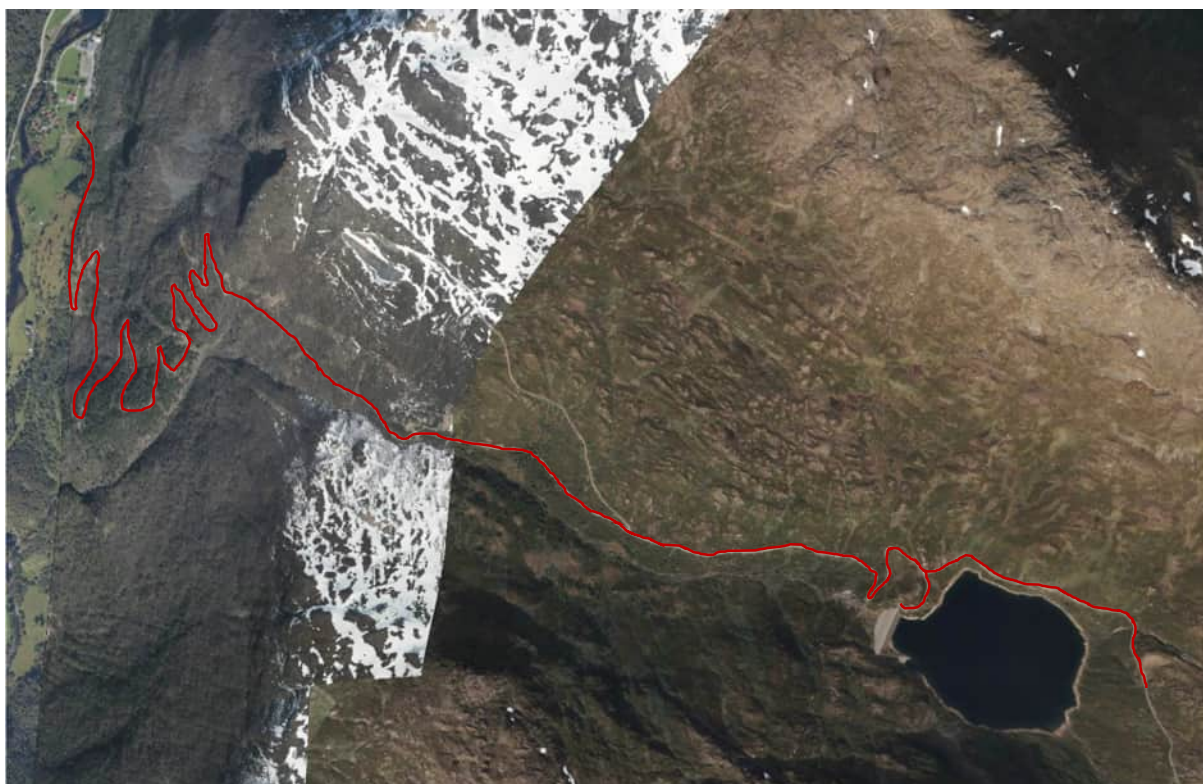
Figur 12 Oversiktskart over anleggsveien som vil benyttes i anleggsfasen.

Eksisterende anleggsvei vil benyttes i anleggsfasen (se figur 12). Det vil være behov for å ruste opp og gruse deler av veien og møteplasser for å tilrettelegge for økt trafikk i anleggsfasen. Det vil trolig være behov for noe oppgradering også etter endt anleggsfase. Tiltaket vil ikke medføre nye inngrep. Grusmassene som benyttes vil være en kombinasjon av overskuddsmasser fra steinbruddet, og eksterne tilkjørte masser.

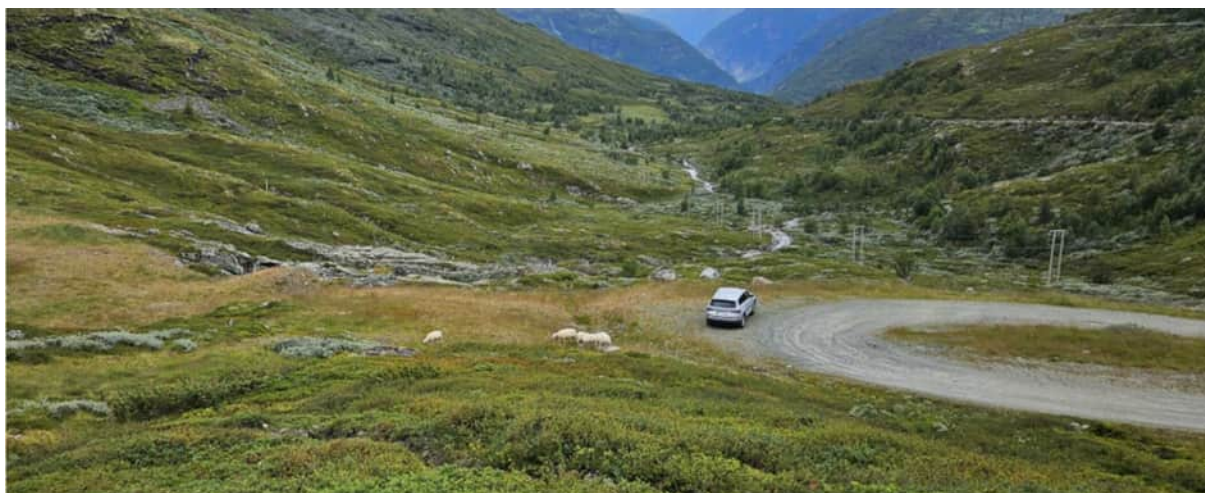
Figur 13 Svingen nordvest for dammen gruses og oppgraderes slik at det er mulig å parkere 1-2 biler, slik det er mulig også i dag.

I svingen vest for dammen, vil veien bli oppgradert slik at det vil være mulig å parkere 1-2 biler der for enkel tilgang til lekkasjemålehuset. Dette vil være tilsvarende situasjon som i dag, og vil ikke medføre nye inngrep (se figur 13).

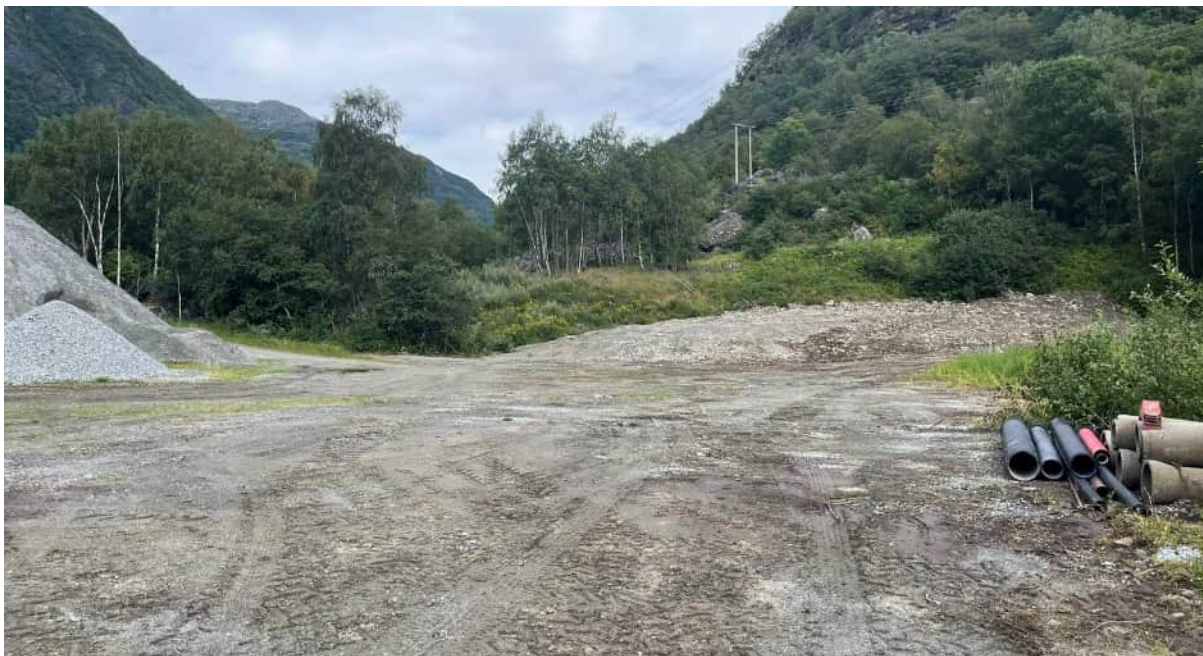
Figur 16 Riggområde 1.

Om lag 180 m sør for Borgund kraftverk planlegges et riggområde på et planert industri/mellomlagrings-område (se figur 16). Adkomst vil være fra eksisterende vei fra nord. Området planlegges benyttet til mellomlagring av eksterne masser, pålessing/avlessing, samt oppbevaring av maskiner/utstyr. Området er planert og grusdekt. Etter anleggsslutt skal arealet istandsettes og tilbakeføres til dagens tilstand.

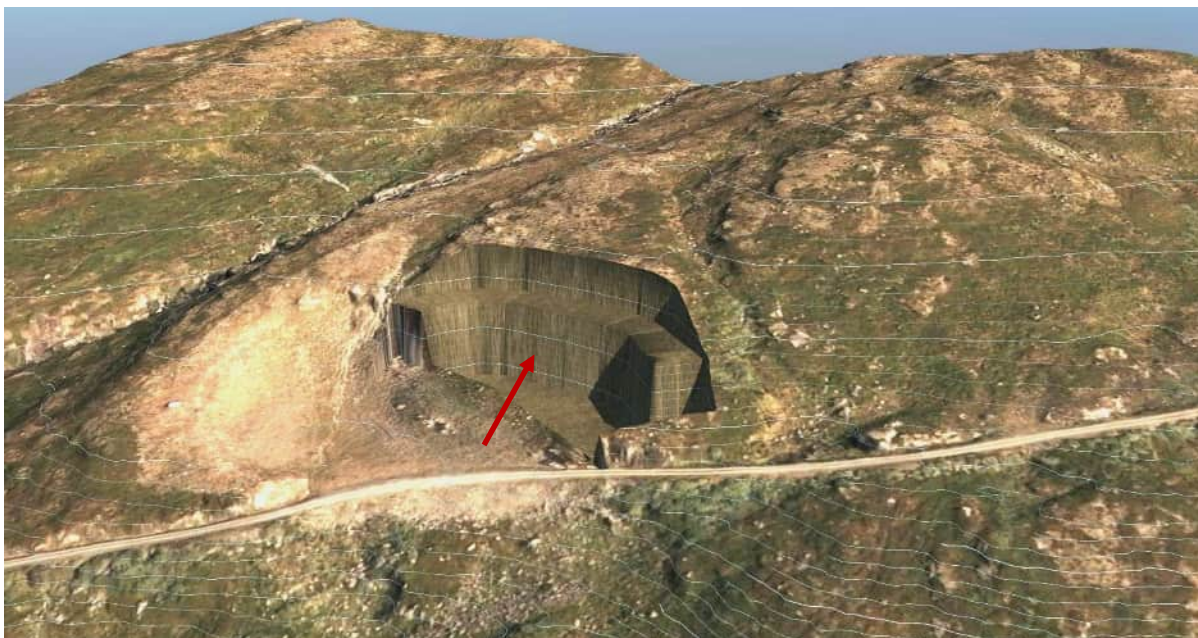
Figur 32 steinbruddet etter uttak av ca. 50 000  $\text{fm}^3$ . Se også vedlagte steinbruddstegninger (vedlegg 3 & 4). Rød pil markerer uttaksretning.

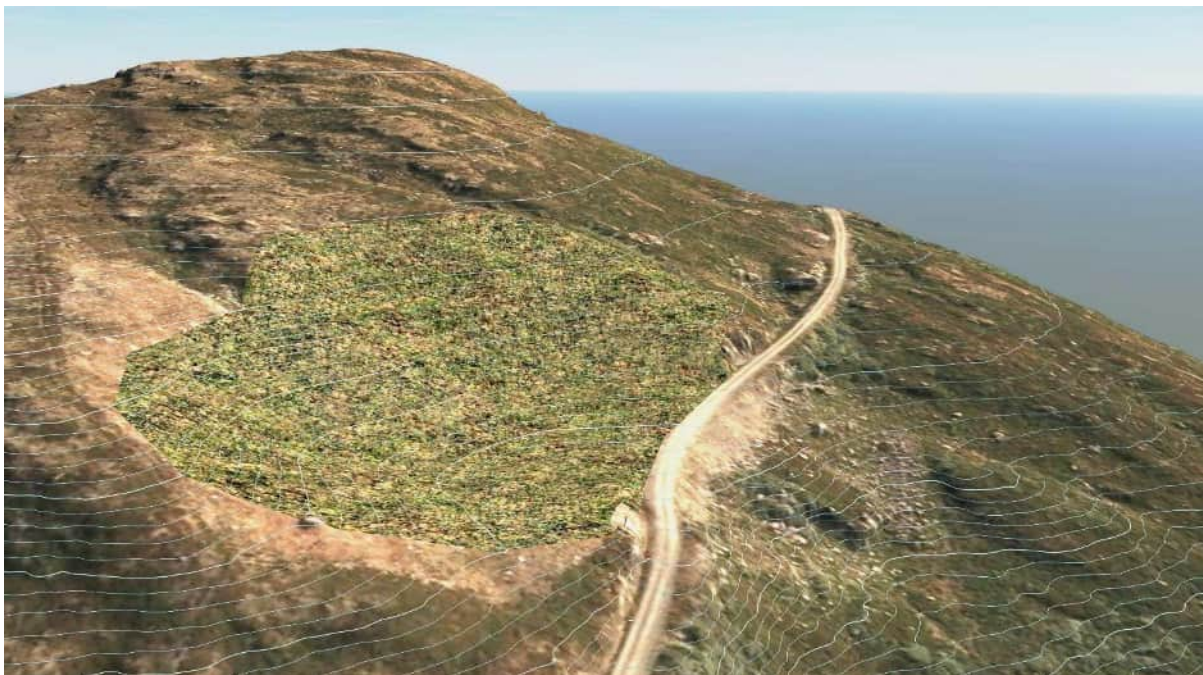
Figur 33 Steinbrudd etter istandsetting - prinsipptegning. Se også vedlagt steinbruddstegninger (vedlegg 4).

Vedlagt denne plan er en arronderingsplan (vedlegg 4). Det bemerkes av visualiseringene av arrondert brudd er en skisse basert på tilgjengelige masser. Endelig utforming er avhengig av form på uttaket, og tilgangen på eventuelle restmasser. Ferdig arrondert brudd vil derfor kunne avvike noe fra fremlagte visualiseringer.

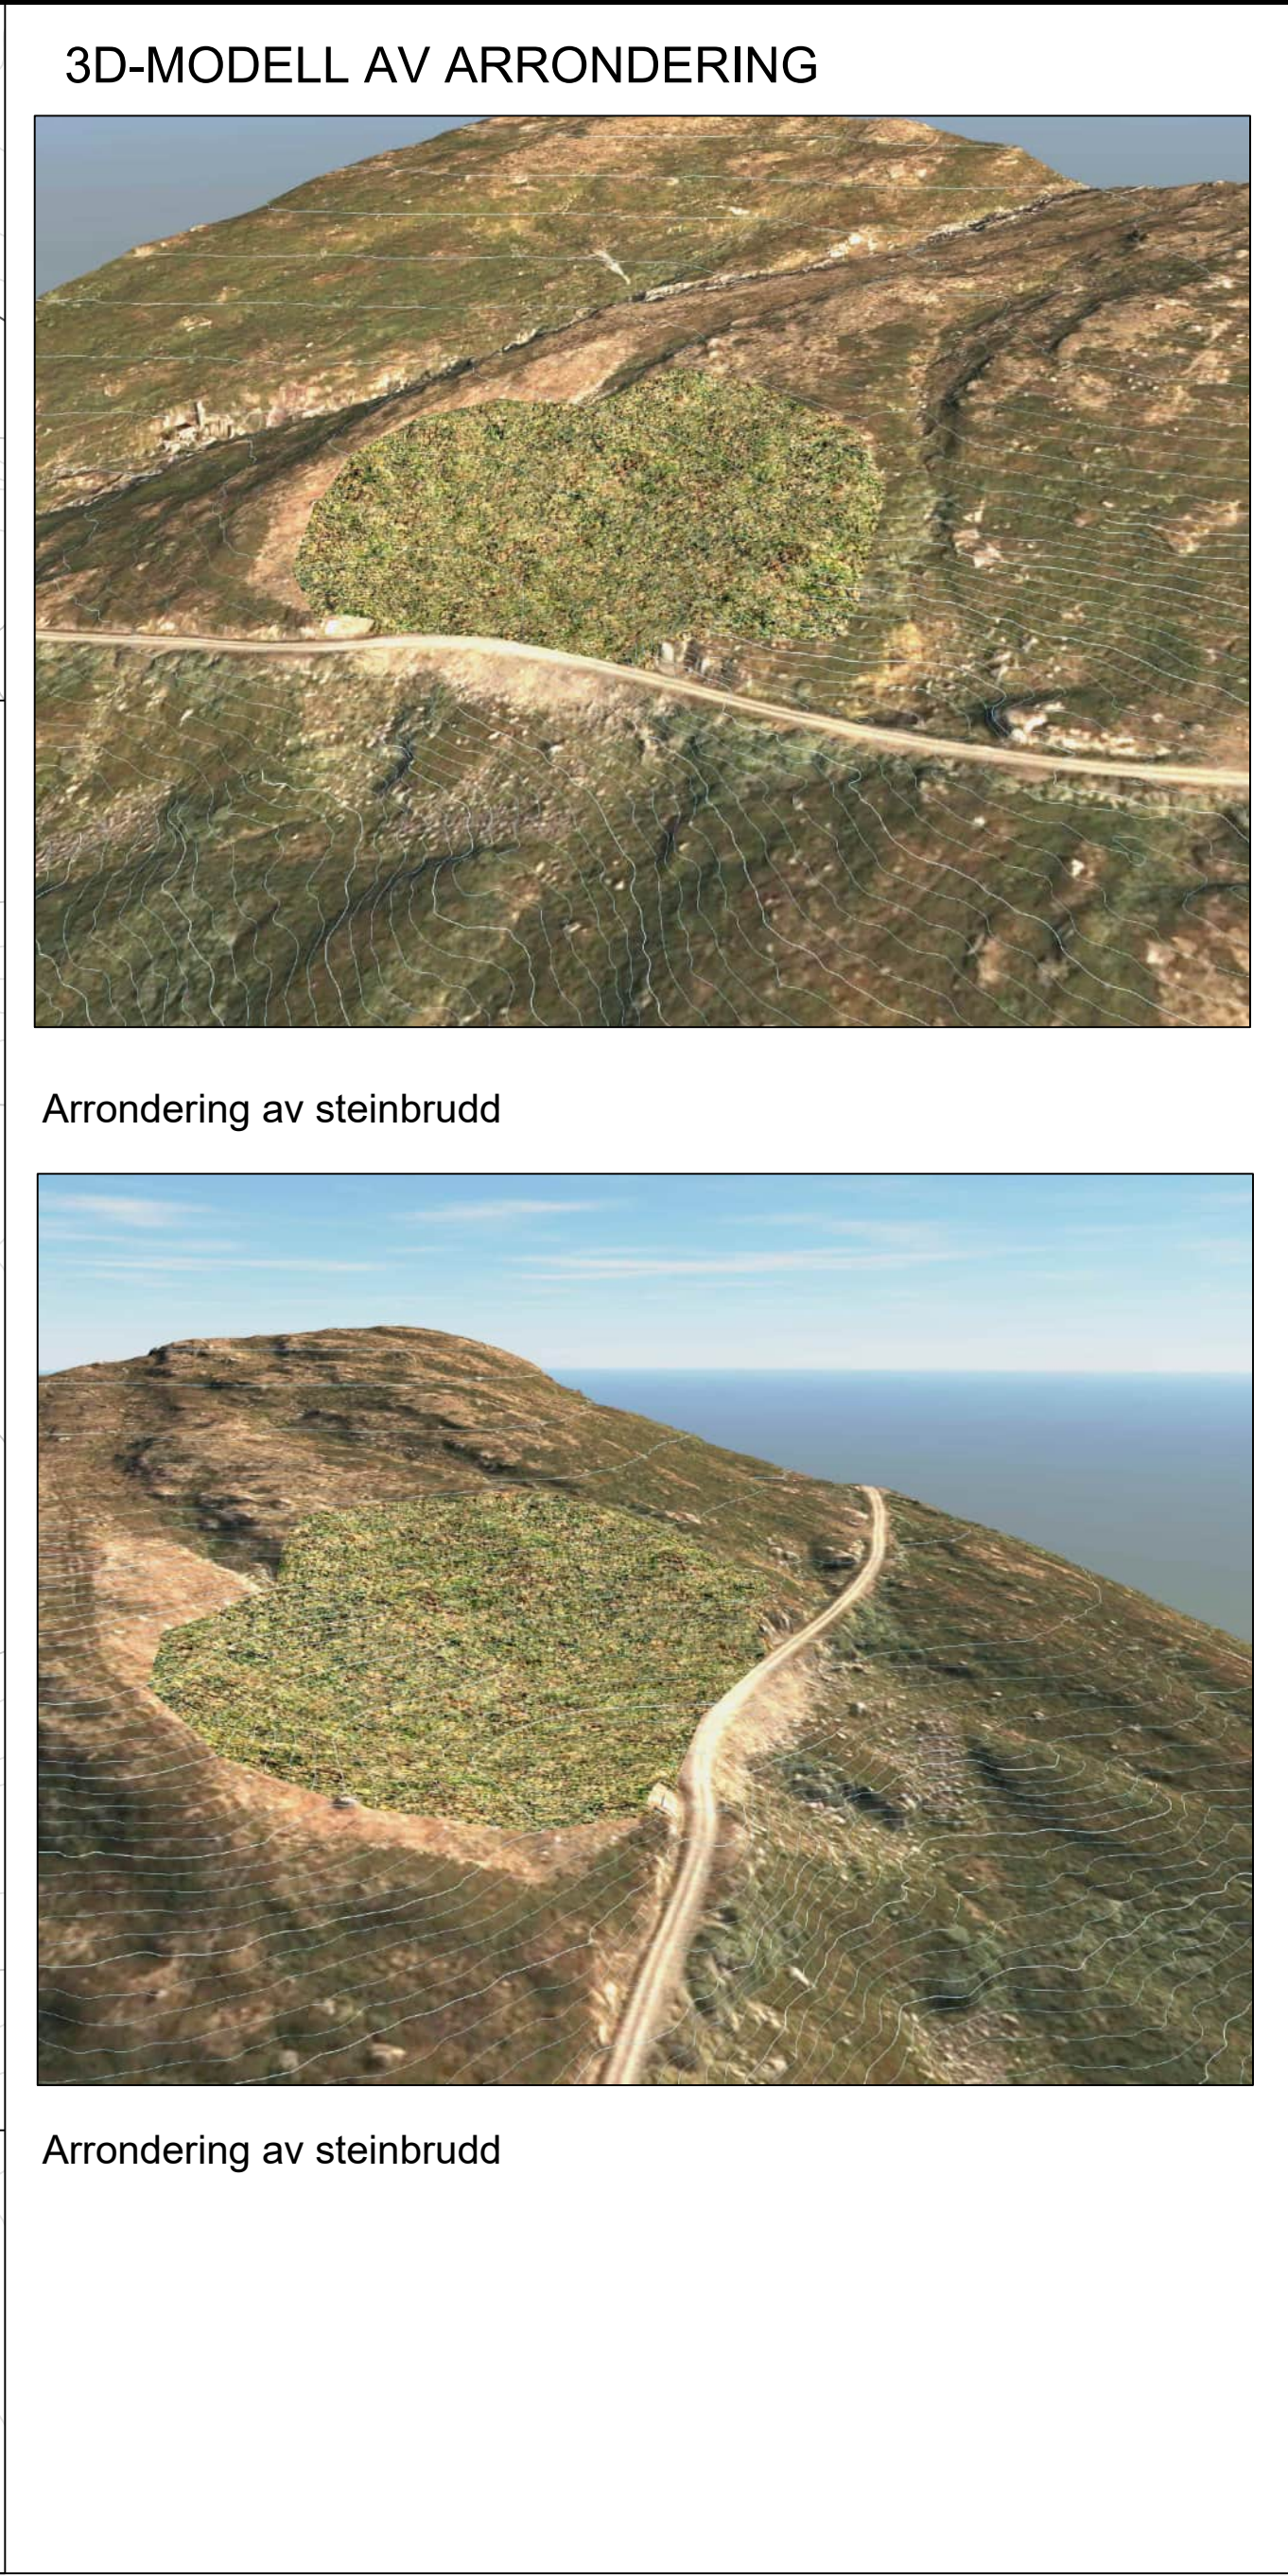
- Tegningen viser prinsipp for arrondering av steinbruddet med ca. 70 000 m³ fylling. Tilbakefylling vil bestå av vrakmasser fra bruddet og sprengstein fra ny flomkanal.
- Det bemerkes at visualiseringene av arrondert brudd er en skisse basert på tilgjengelig masser. Endelig utforming er avhengig av form på uttaket, og tilgangen på eventuelle restmasser. Ferdig arrondert brudd vil derfor kunne avvike noe fra fremlagte visualiseringer.
- Areal til istandsetting går utenfor konsesjonsgrensen for å gi mulighet for tilpasning til eksisterende terreng og istandsetting av allerede berørte områder i gammelt steinbrudd.
