Krypsivprosjektet i Agder

Dato: 13 juni 2017

Vurdering – tiltaksområde 56 – Storøy – Bygland kommune

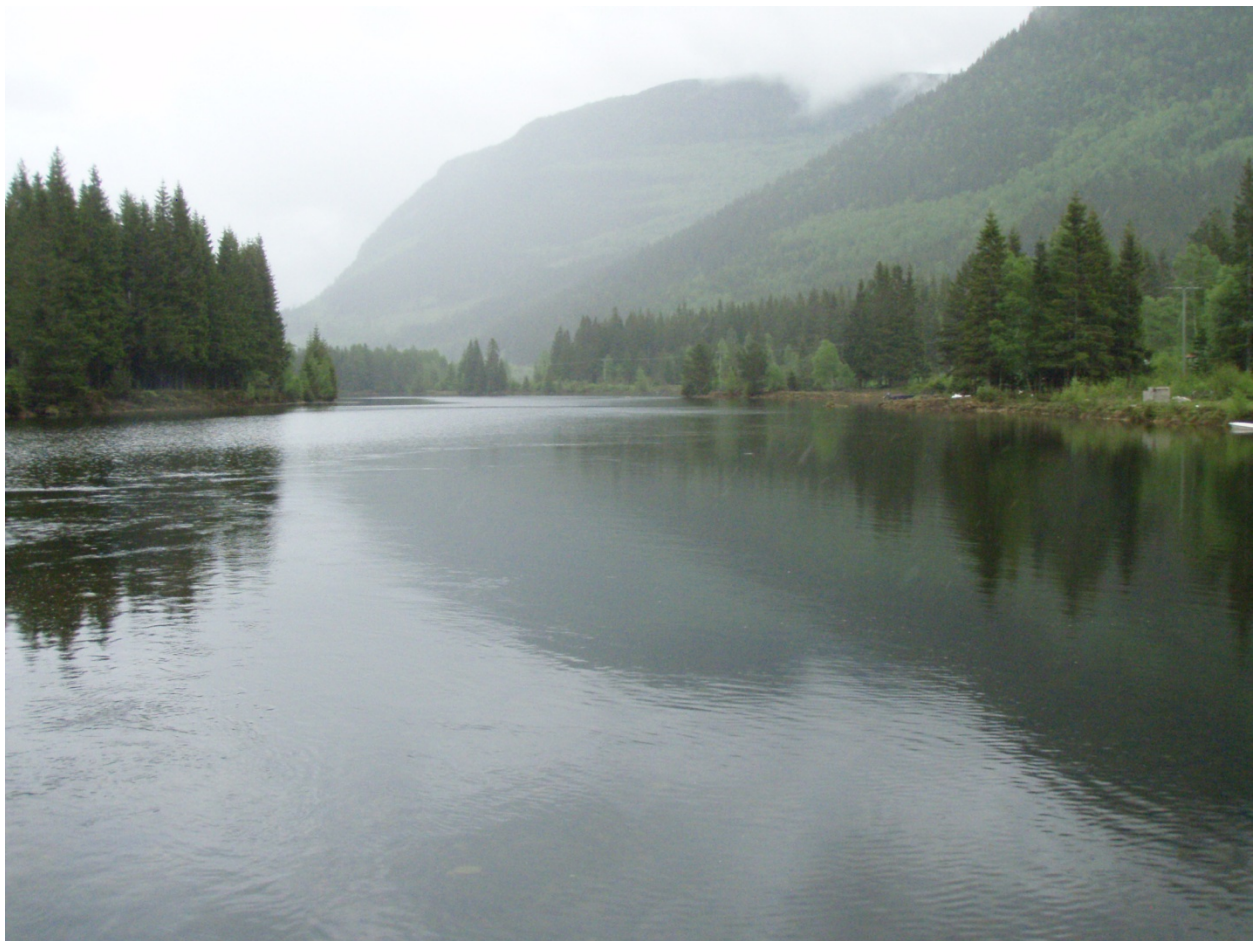
Bildet under er fra bunnbroa øverst i lokaliteten og sett i nedstrøms retning med Storøy til venstre i bildet.

Elvebunnen består i hoveddel av område 56 av naturlig elvebunn av sand med tett vegetasjon av krypsiv og stedvis mudderavsetninger.

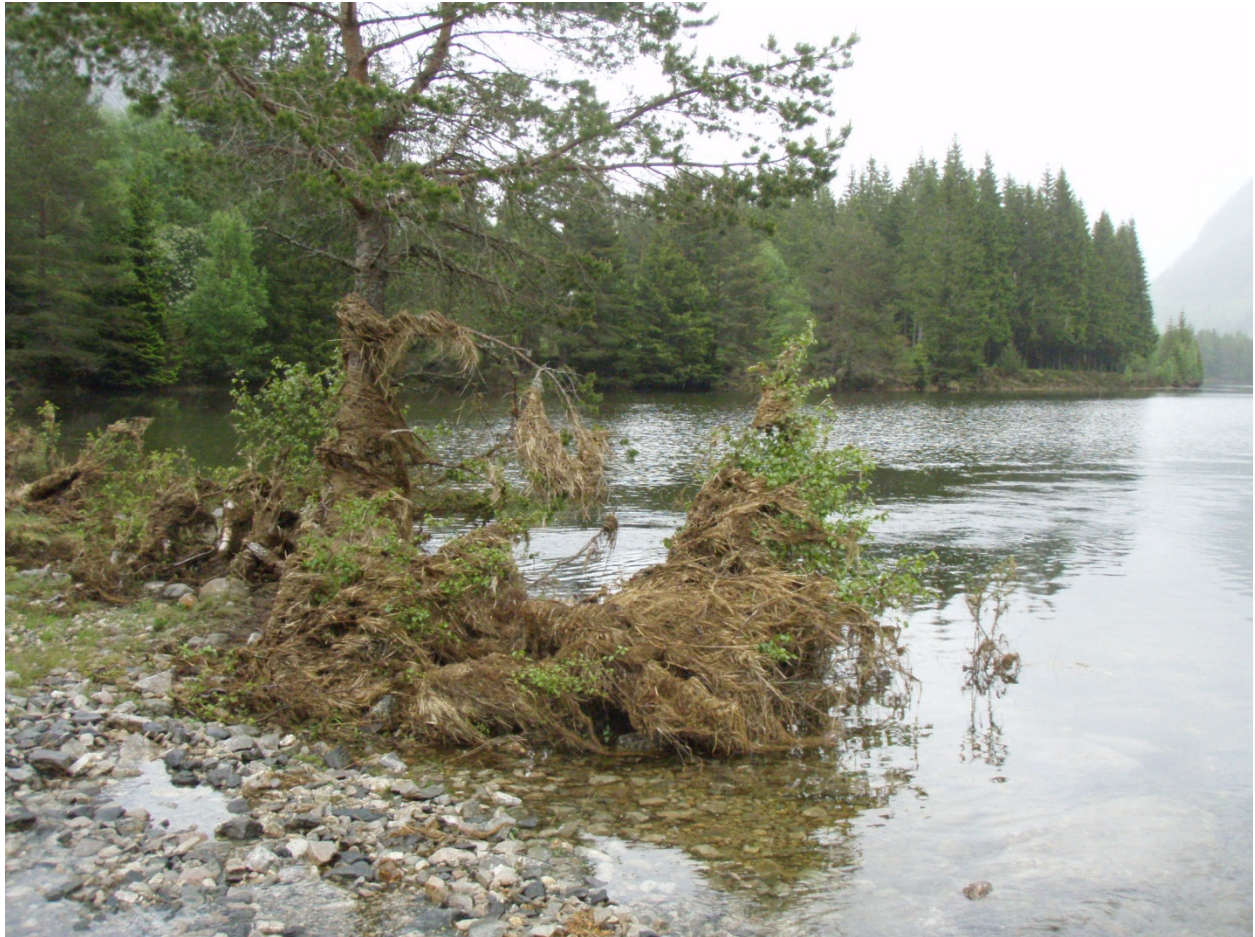
Bildet under er tatt på bunnbroa over til Storøy og viser hvor høyt og hvilke typer av krypsivrek som ble revet løs og forflyttet under flommen i vår. Virkningen av slik rensking er massiv men dessverre midlertidig, allikevel viktig.

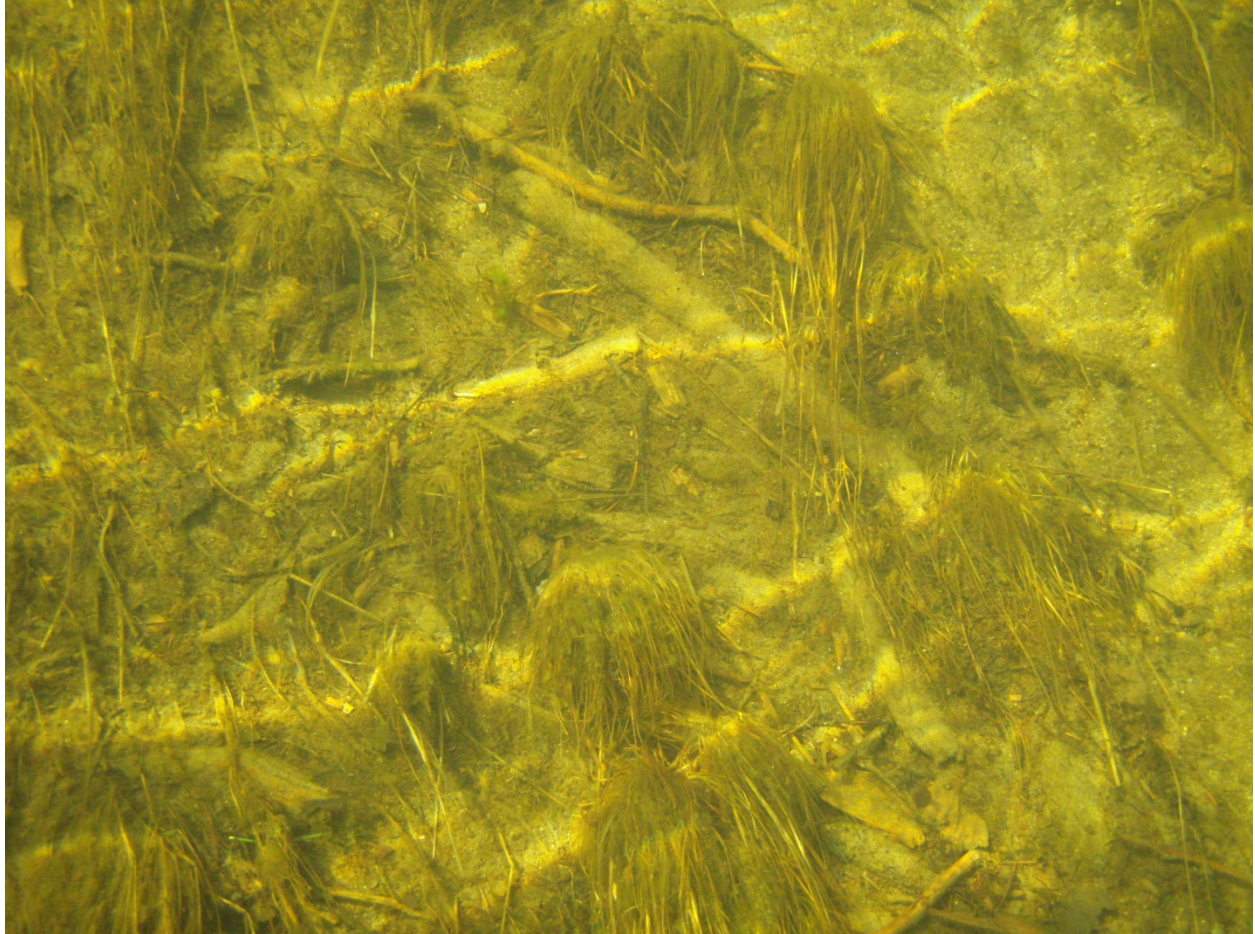
Bildet under viser typisk bunn i et av de opprinnelig tette feltene av krypsiv i Storøy-sideløpet. Plantene er intakte men såteveksten er fjernet og derved også beskyttelsen av muddermassene, som er ført ut. Den opprinnelige bunnen av fin sand gir bunnen lyst inntrykk. Bemerk tettheten av planter; når disse igjen er vokst opp til såter går volumet av frie vannmasser på dette feltet ned mot null.

Etter Terrateknikk sin vurdering vil klipping av område 56 kunne gjennomføres med kun lokal virkning m.h.p. forurensning, til dels ned mot helt ubetydelig virkning dersom man under harvingen kortvarig stenger vanntilførselen under bunnbrua. Ut fra det store vannvolumet i området og kort varighet på stenging forventes dette ikke å gi biologiske virkninger, men vil redusere de lokale virkningene av spyling/harving. Selv med løpet åpent er vannstrømmen under normale og lave driftsvannføringer på kraftverkene lite da tilførselen til Storøya-sideløpet er begrenset, noe som gjør sedimentering av mudder og oppsamling av klippet materiale effektiv.
