DESEMBER 2018
MILJØDIREKTORATET M-1211

TILTAK FOR Å REDUSERE UTSLIPP AV MIKROPLAST OG HELSE- OG MILJØFARLIGE STOFFER FRA MARINE SMÅBÅTHAVNER

FAGRAPPOR

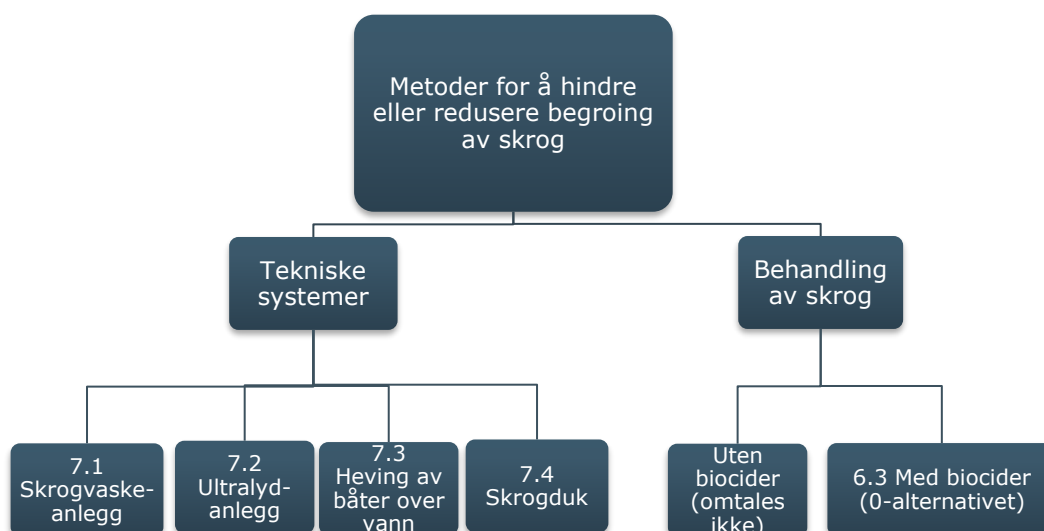
Figur 1: Prinsippskisse for utvalgte tiltak som helt eller delvis kan erstatte bruken av bunnstoff

Systemer for å hindre begroing helt eller delvis kan blant annet være basert på overflatebehandling av skroget (bunnstoff, film m.v.) eller tekniske installasjoner som hindrer eller reduserer begroing (ultral lyd, vaskeanlegg m.v.). Figur 1 viser en prinsippskisse for et utvalg tiltak for å helt eller delvis redusere bruk av bunnstoff/hindre begroing. Nummereringen for de ulike tiltak referer til de ulike kapitler i denne rapporten. Tiltak som kan redusere bruk av bunnstoff og dermed redusere utslipp av biocider, vil i de fleste tilfeller også redusere utslipp av mikroplast. Mange malingprodusenter prøver å utvikle bunnstoff uten biocider, mens noen virksomheter prøver ut andre metoder (folier, skrogbehandling med lavfriksjonsbelegg m.v.) for å beskytte skroget uten bruk av biocider (RIVM, 2018). Siden dette feltet er under stadig utvikling og det er få produkter på markedet som fungerer tilfredsstillende eller er godt dokumentert, omtales ikke disse i denne rapporten.

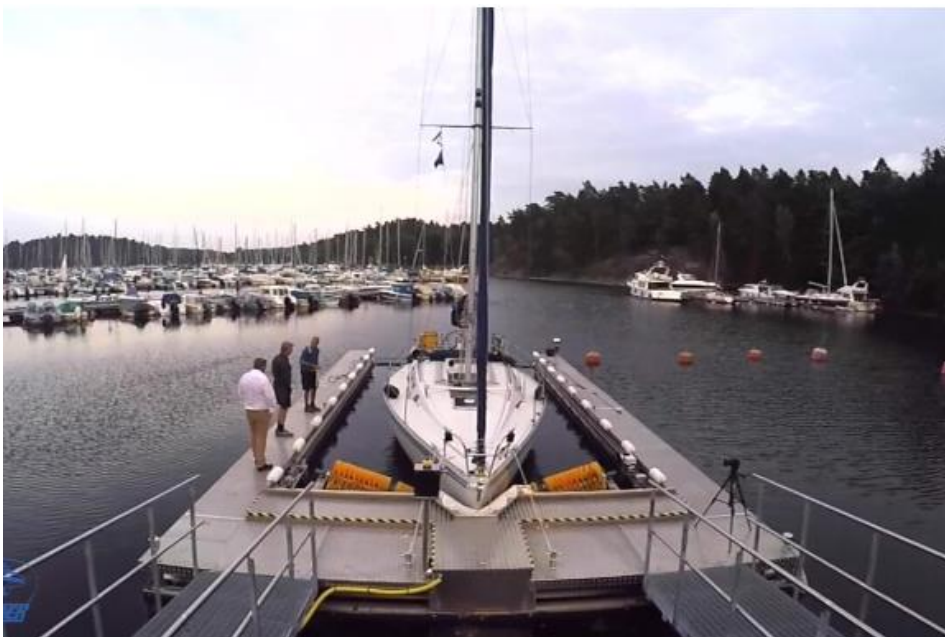
Figur 2: Stasjonært skrogvaskeanlegg fra Rent Under AB

Svenske leverandører kan levere komplette skrogvaskeanlegg i forskjellige størrelser, og utforming og størrelse vil påvirke investeringskostnadene. Et firma, Rent Under AB, tilbyr stasjonære skrogvaskeanlegg i mange størrelser, og skriver på sin hjemmeside (www.driveinboatwash.se) at modellen BIGWAH skal klare å vaske opp mot 95 % av alle båter i en gjennomsnittlig småbåthavn. BIGWASH leveres i fire ulike størrelser som tar båter med opptil 16 meters lengder, 5 meters bredder og 2,4 meter dybder. Figur 2 viser bilde av et stasjonært skrogvaskeanlegg fra hjemmesiden til Rent Under AB.

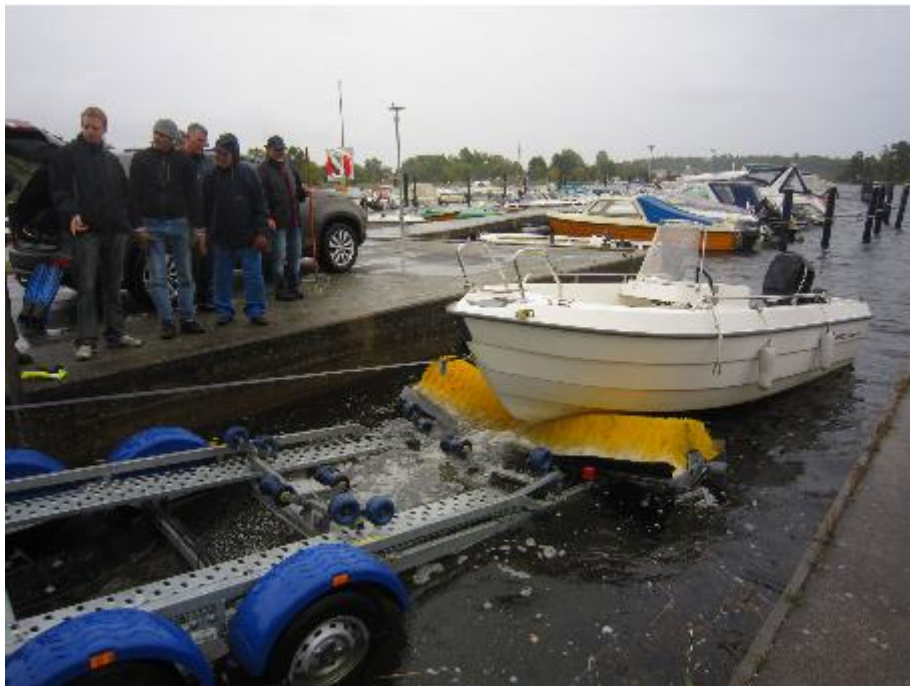
Figur 3: Mobilt skrogvaskeanlegg fra Rent Under AB

Rent Under AB tilbyr også et mobilt skrogvaskeanlegg MINIWASH, som består av en tilhenger med to børsteenheter. MINIWASH skal klare å vaske båter med opptil 8 meters lengder, 3 meters bredder og en bekt på opp til ca. 2,8 tonn. 2,4 meter dybder. Figur 3 viser bilde av et stasjonært skrogvaskeanlegg fra hjemmesiden til Rent Under AB.

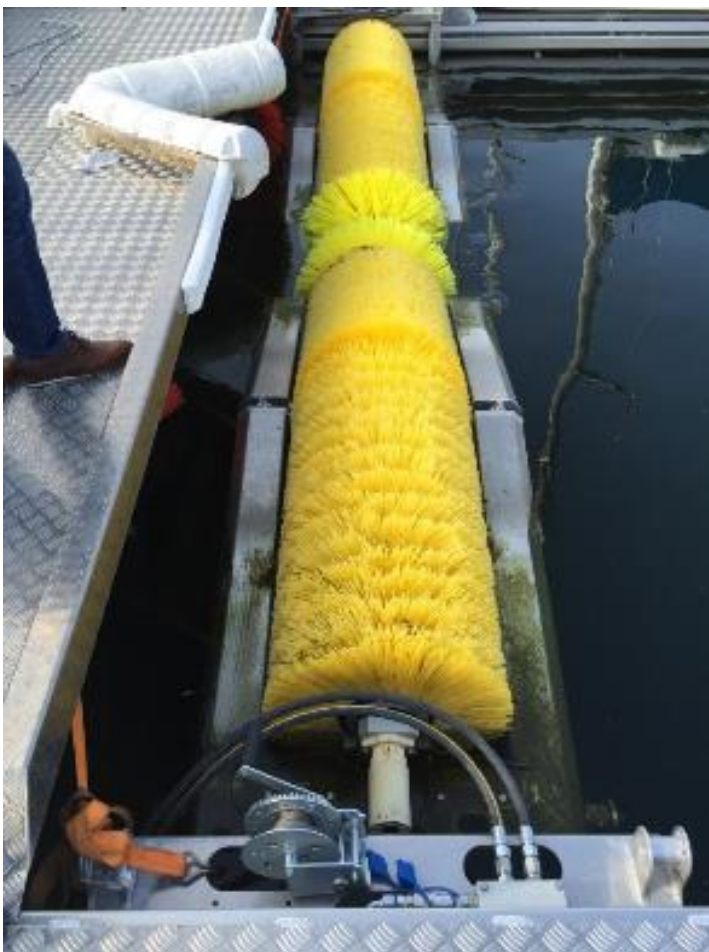
Figur 5: Skrogvaskeanlegget med børster i Vollen Marina.

Når skrogvasken er utført, bakker båten ut og sedimentert materiale (biologisk og malingsrester/bunnstoff) skal bli liggende i bassenget som etter 6 000 skrogvasker må tømmes/renses. Børstene skal ifølge produsent, ikke slippe mikroplast, men mister effekt etter hvert og vil måtte skiftes etter ca. 10 000 vask. For å opprettholde et fint skrog uten bruk av bunnstoff må man påregne noen vask per sesong, opplyser Vollen Marina (ref Pers komm. Anders Ødegård). Så lenge vask av skrog blir gjort regelmessig og utgangspunktet ikke var for begrodd, er metoden ansett for å være effektiv for å fjerne begroing.

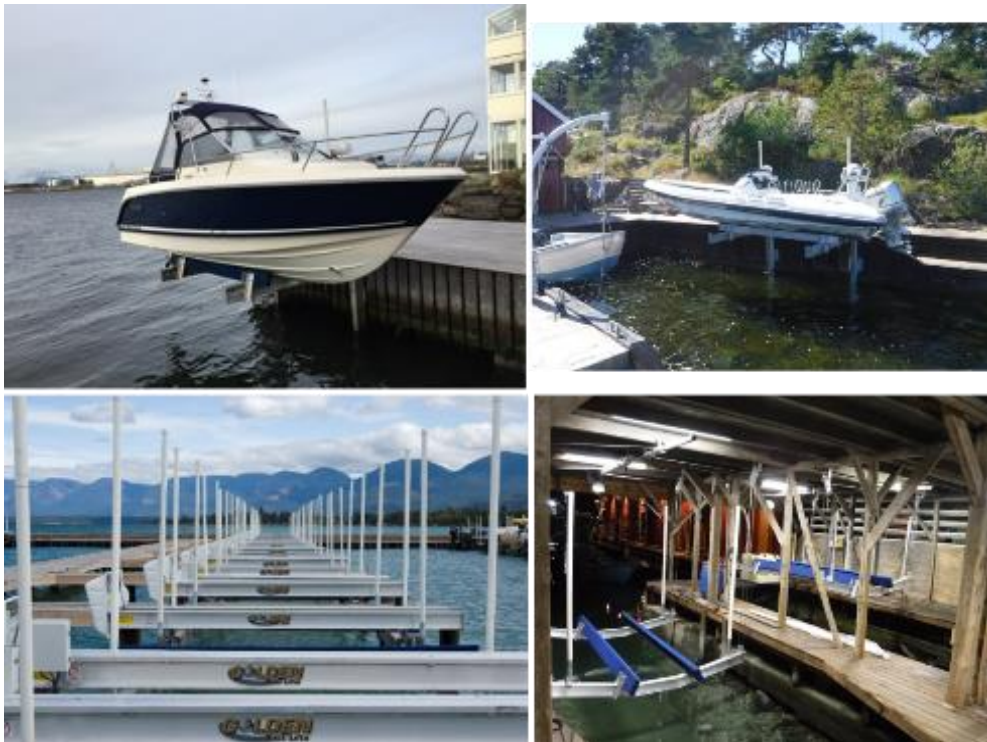
Figur 6: Øverst til venstre; 4500 kg Golden elevatorlift. Øverst til høyre: Båtlift montert på privat brygge. Nede til venstre: En rekke båtheiser montert i marina ved Flathead Lake i Montana, USA. Nede til høyre: båtheis montert i båthus. Alle foto: Evan Rebech, Nordic Boatlift.

Eksempler på båtheiser er vist i Figur 6. Det vurderes at båtheiser må være svært solide hvis de skal tåle det tidvis røffe norske vær og klima. Værutsatte steder er antakelig derfor mindre aktuelle. Båtheis kan leveres til flytebrygger. Båtheiser kan monteres på faste brygger og i båthus der det ikke er så store forskjeller mellom flo og fjære. Erfaringer fra USA har vist at båter som har blitt oppbevart i båtheis oppnår høy annenhåndsverdi (batliv.no, 2018). Det skal være over 200 båtheiser i Norge (pers. komm. Evan Rebech, Nordic Boatlift, 2018), mens det internasjonalt er mange tusen.

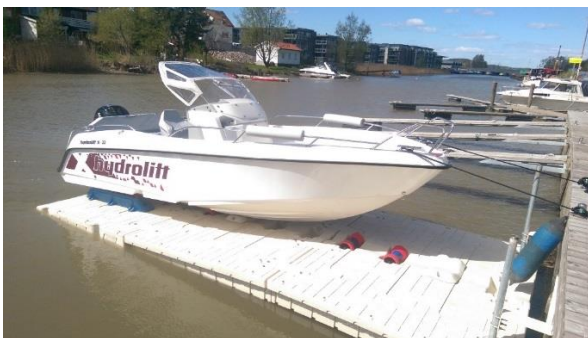
Figur 7: Flytedokk, foto fra Evan Rebech, Nordic Boatlift..

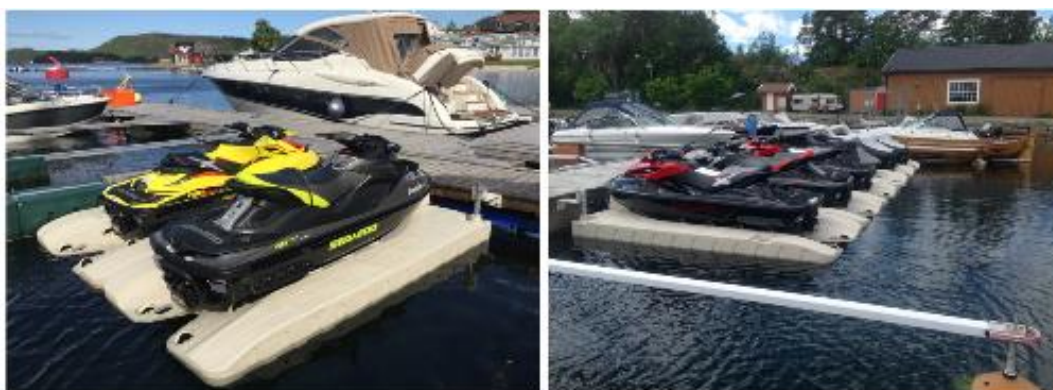
Figur 8: Eksempel på bruk av flytedokker for vannscootere i Moen Camping Risør til venstre og Thorøya Marina Sandefjord til høyre. (Foto fra Evan Rebech, Nordic Boatlift).

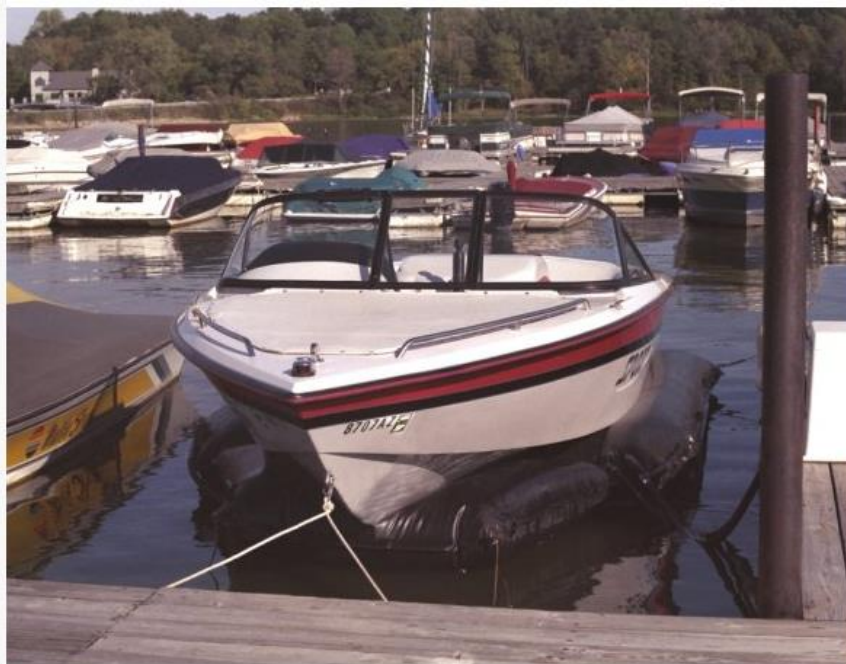
Figur 9: Luftdokk i bruk (boatlifts.gr, 2018)

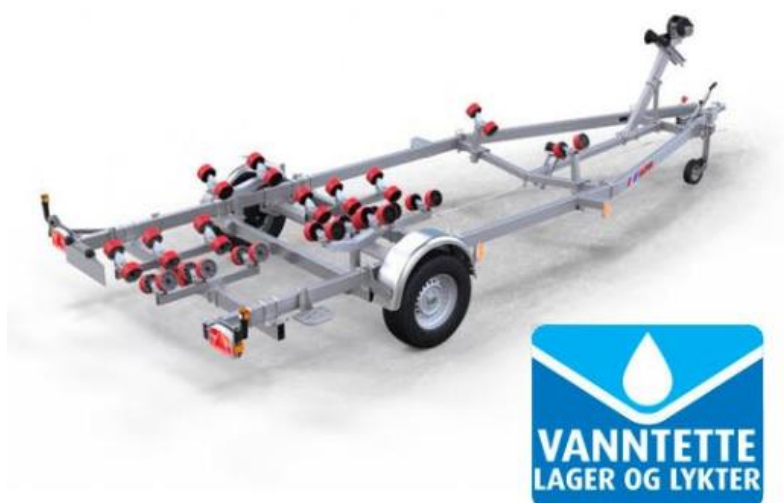
Figur 10: Båthenger fra Gaupen tilpasset båter med maxlengde 20 fot

Ved bruk av båthenger, vil man kunne unngå å benytte bunnstoff og man slipper å betale for egen plass i en småbåthavn. I tillegg er båteier fleksibel, og kan ta bil og båt med seg hvor man vil og for eksempel til ferskvann. Pris for båthenger tilpasset småbåter varierer mellom NOK 12 000 – 40 000 for båter mellom 16 og 24 fot, og med maks vekt 2 tonn (gaupen.no, 2018). Det finnes båthengere for båter på 25 fot, men de fleste motorbåt med overnatting på 25 fot er antakelig for tunge for mange båthengere (og for bilene som skal trekke dem). Det vurderes at båthenger ikke er aktuell for trebåter eller seilbåter. Det er ikke kjent at det er noen geografiske begrensninger for båthengere.

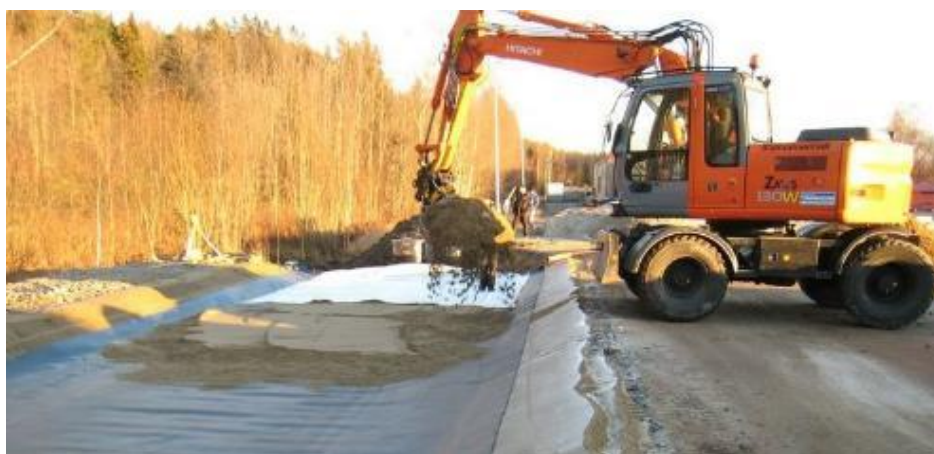
Figur 13: Bygging av spyleplass med helling til 3-kammer brønn (Axon Miljøteknik AB).

Som ett eksempel for stasjonært renseanlegg i Norge, tilbyr selskapene Norenavi og Norsk Gjenvinning¹ sammen helhetsløsninger for skrogvask. Konseptet går ut på at båtene vaskes over en spyleplass som totalt er ca. 50 cm dyp. Figur 13 viser bygging av en spyleplass, med en geomembran nederst, deretter fyllingsmateriale og asfalt på toppen. Geomembranen sørger for at alt spylevann samles opp, og føres til en tilkople 3-kammer brønn.

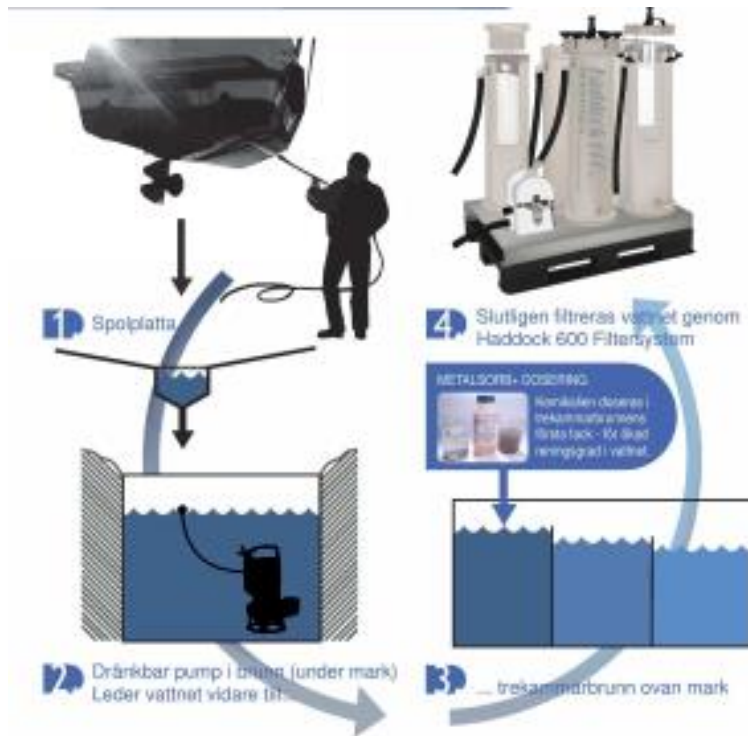
Figur 18: Prinsippskisse for IFAB skrogvaskeløsning med renseanlegg

Neptun båtforening holder til i Store Lundegårdsvann i Bergen. Båtforeningen har nylig etablert en dedikert spyleplass i betong og med et delvis komplett filtersystem fra IFAB. Viser en prinsippskisse for løsningen fra IFAB, med spyleplate, pumpeump, 3-kammer brønn og filtersystem.

Renseløsningen fra IFAB består av tre filter etter 3-kammerbrønnen. Det første posefilteret filtrerer bort mange av de større partikler og må byttes ut etter ca 30-50 skrogvask. Det andre posefilteret inneholder mikrofiber av polypropylen som absorberer olje og må byttes ut etter 60 – 100 skrogvask. Det tredje filteret består av tre seriekoblede filterhus som inneholder kull- og ionebyttermasse. Disse filtrerer bort tungmetaller, og organiske biocider, og må byttes etter hver sesong. Tabell 25 viser at grenseverdiene for begge havnene etter filtrering overholdes med god margin for alle parametere.

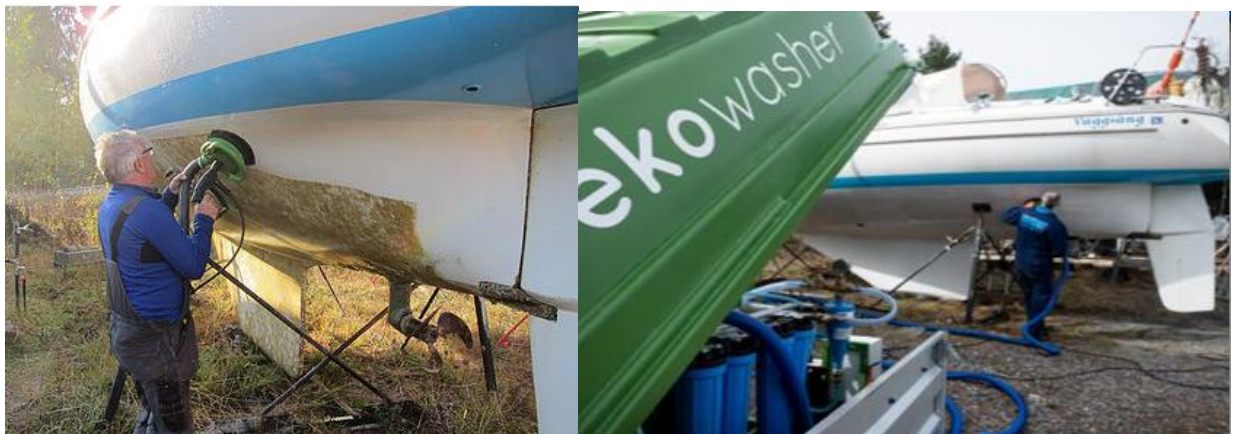
Figur 19: Bilder av mobilt spyle- og renseanlegg (www.ekowasher.se)

Selskapet Ekowasher i Sverige har utviklet produktet Hullwasher, som er et kompakt og mobilt anlegg som skal erstatte en stasjonær spyleplass og renseanlegg. Tanken bak utviklingen var å designe et mobilt anlegget som skulle enkelt forflyttes på opplagsområdet, og samtidig være så enkelt at også andre båtklubber i nærheten skulle kunne anvende den. Slik kunne man kunne dele på investerings- og driftskostnader. Anlegget skulle kunne kjøres på tilhenger på vanlig vegger, og skulle være selvforsynt med elektrisitet dvs. å kunne enten koples inn på enten landstrøm eller forsynes med hjelp av strømaggregat. Anlegget skulle være utrustet med to-steps-rensing; dvs. være utstyrt med både mekanisk og kjemisk rensing. Vaske systemet skulle bestå av et lukket system, der vaskevannet renses og deretter brukes om igjen. Renset vaskevann skal være i henhold til HaVs anbefalte grenseverdier for miljøgifter, og skulle kunne rense spylevann ved vask av båter med alle godkjente bunnstoff som finnes i Sverige. Det tekniske konseptet skulle være så enkelt å håndtere, at selve vasken kan betjenes av den enkelte båteier etter trening på ca. 15-20 min.

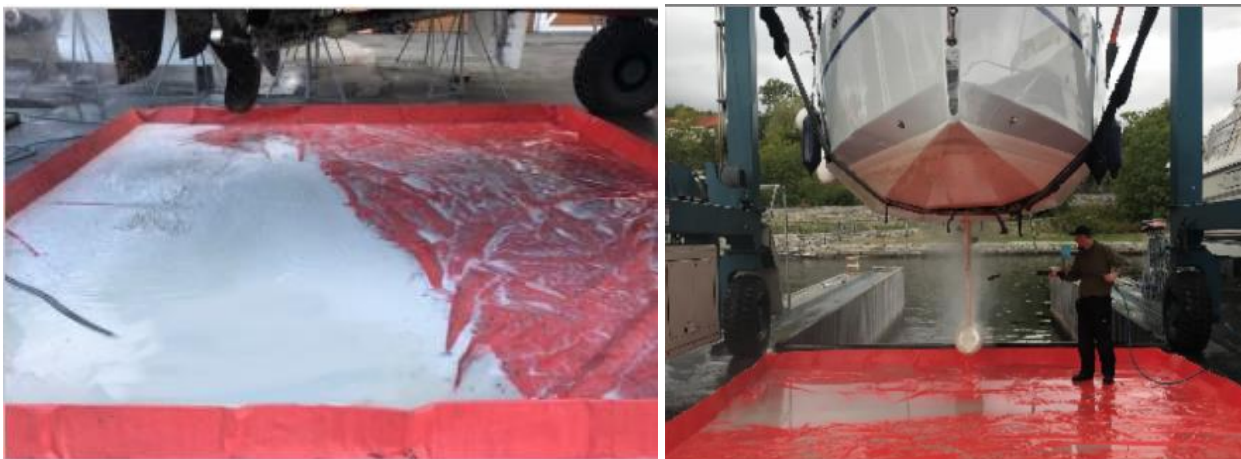
Figur 21: Mobil spyleplate (Grønn Marina, 2018)

Vollen båtsenter i Asker har utviklet en mobil spyleplate. Denne består typisk av en 5x5 meter (dukens størrelse kan varieres) tett duk med oppkant, som kan seriekobles og har forsenking der spylevann kan samles opp og pumpes til renseanlegg. Dette medfører at småbåthavner kan etablere en mobil løsning etter sitt behov, som kan være særlig hensiktsmessig for mindre småbåthavner og småbåthavner med begrensede økonomiske ressurser. En mobil spyleplate ikke krever så store tiltak og investeringer, som en permanent spyleplate og lanseres som en del av prosjektet «Grønn Marina». Figur 21 viser bilder av den mobile spyleplaten.

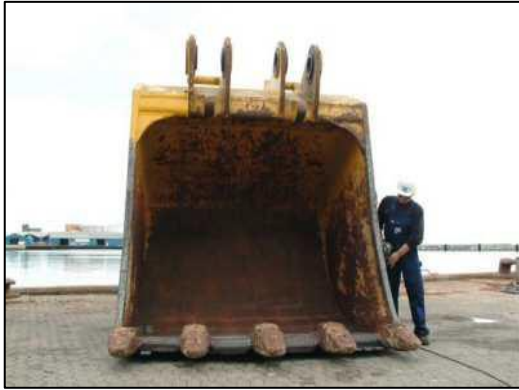
Stor 14 m³ graveskuff til bakgraver (foto: www.rohdenielsen.dk)

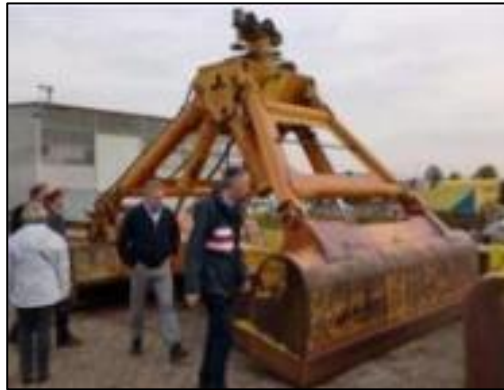
Stor grabb fra Nederland (foto: Klif)

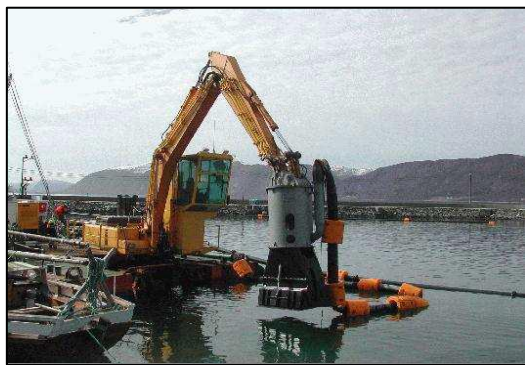
Horisontal suger (foto: Secora AS)

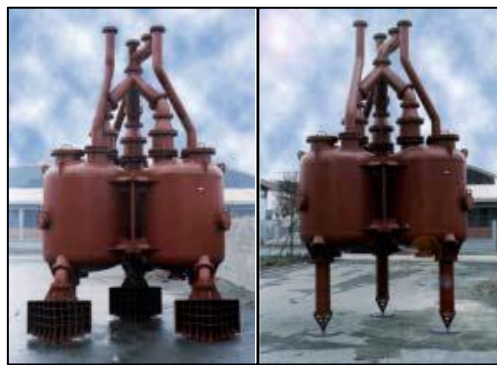
Figur 22: Noen eksempler på typer mekanisk og hydraulisk mudringsutstyr.
