Vedlegg 3- Feltlogg fra feltarbeid i Sandebukta – sedimentprøvetaking

Prøvetaking utført 07.08.24 og 21.08.24 ved landtakene L2 Ødegården, L3 Smørstein, L4 Ramberg Nord og L7 Holmestrand RA ble gjort med NGIs fartøy FF Kolstad og prøvene ble innhentet med Van veen grabb som ble operert av båtmannskapet og hevet/senket med vinsj og kran. Prøvetakingen som ble gjennomført 27.08.24 ved L5 Solbergskogen og L7 Holmestrand RA Ref. (S4) ble utført med håndholdt Van der Veen grabb fra båt.

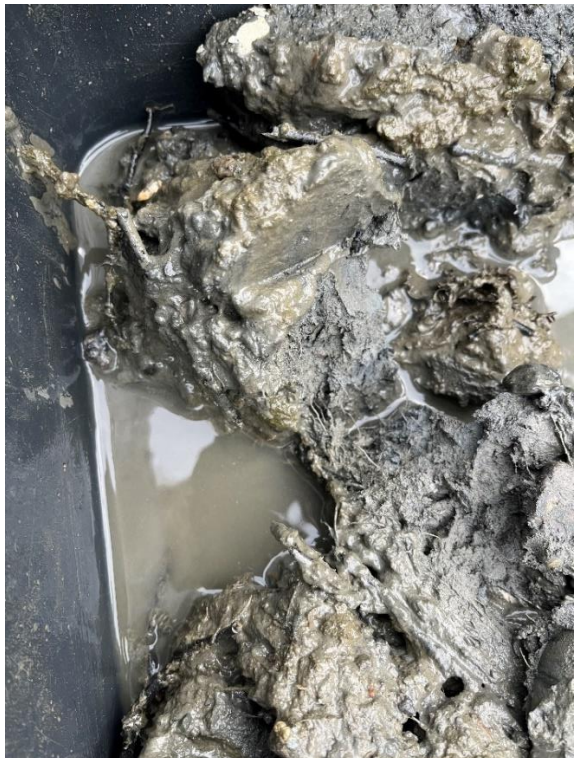
Dato prøvetaking: 07.08.24			
St. navn	Blandprøve av:	Vanndybde (m)	Bilde
L7 Holmestrand RA S1	R1 R2 R3 R4	1,3-1,9

Beskrivelse av sediment: Bløt mudderbunn hovedsakelig av siltig leire. Mye røtter i sediment og flere ufullstendige grabbhogg. Det ble derfor festet lodd på grabben. Observert ålegras.

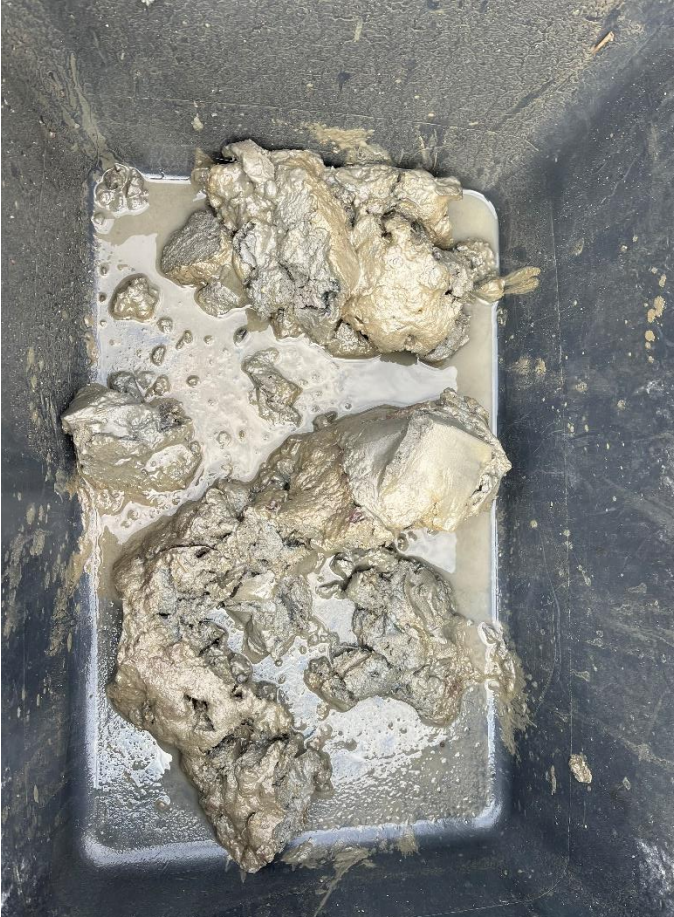
Dato prøvetaking: 07.08.24			
St. navn	Blandprøve av:	Vanndybde (m)	Bilde
L7 Holmestrand RA S2	R1 R2 R3 R4	4-8

Beskrivelse av sediment: Bløt mudderbunn hovedsakelig av siltig leire.

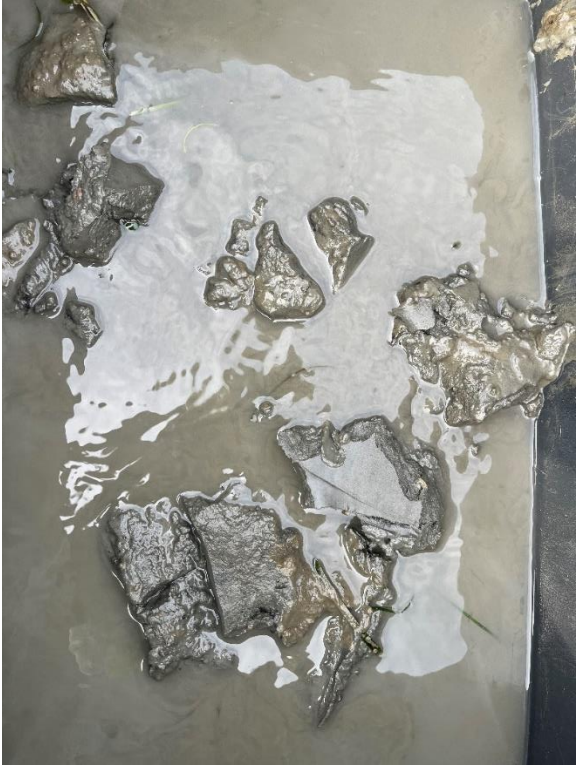
Dato prøvetaking: 07.08.24			
St. navn	Blandprøve av:	Vanndybde (m)	Bilde
L7 Holmestrand RA S3	R1 R2 R3 R4	2,8-5

Beskrivelse av sediment: Bløt mudderbunn hovedsakelig av siltig leire. Observert ålegras i R1 og R2.

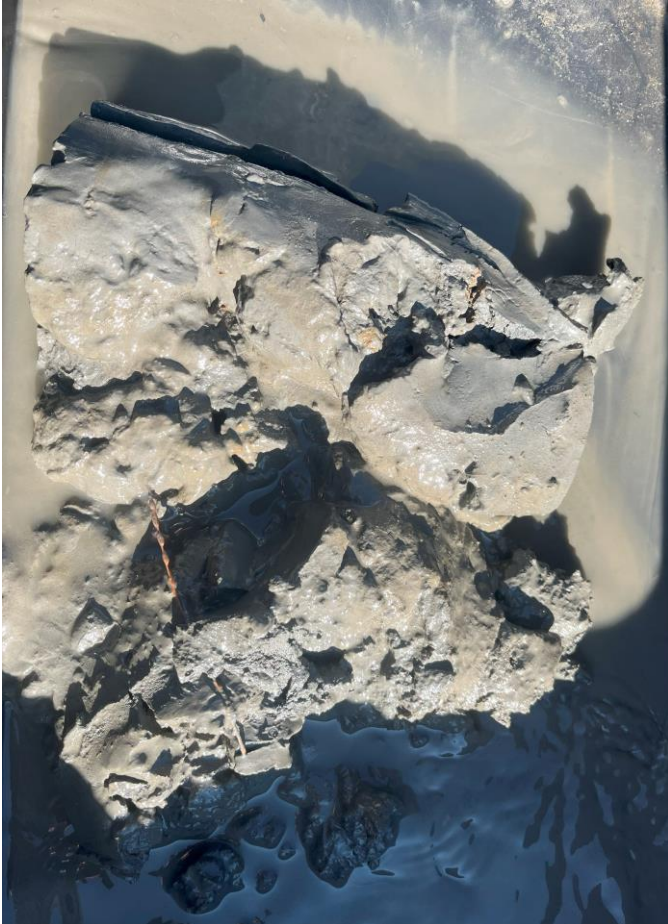
Dato prøvetaking: 27.08.24			
St. navn	Blandprøve av:	Vanndybde (m)	Bilde
L5 Solbergskogen S1	R1 R2 R3 R4	5-7

Beskrivelse av sediment: Bløt mudderbunn hovedsakelig av siltig leire. Ingen lukt. Observert skjell i R4.

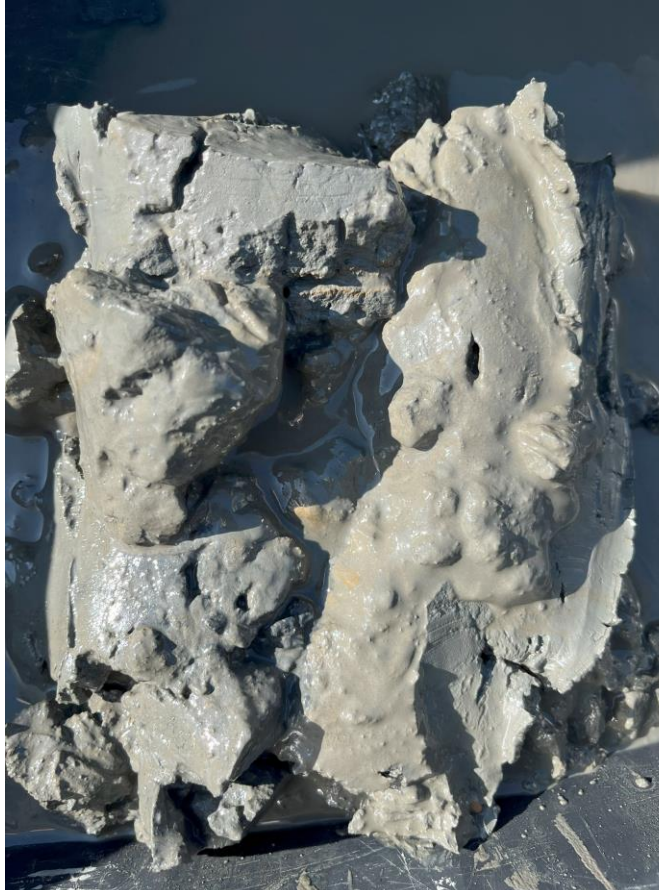
Dato prøvetaking: 27.08.24			
St. navn	Blandprøve av:	Vanndybde (m)	Bilde
L5 Solbergskogen S2	R1 R2 R3 R4	5-8,5

Beskrivelse av sediment: Bløt mudderbunn hovedsakelig av siltig leire. Ingen lukt. Observert skjellfragmenter i R3 og slangestjerne i R4.

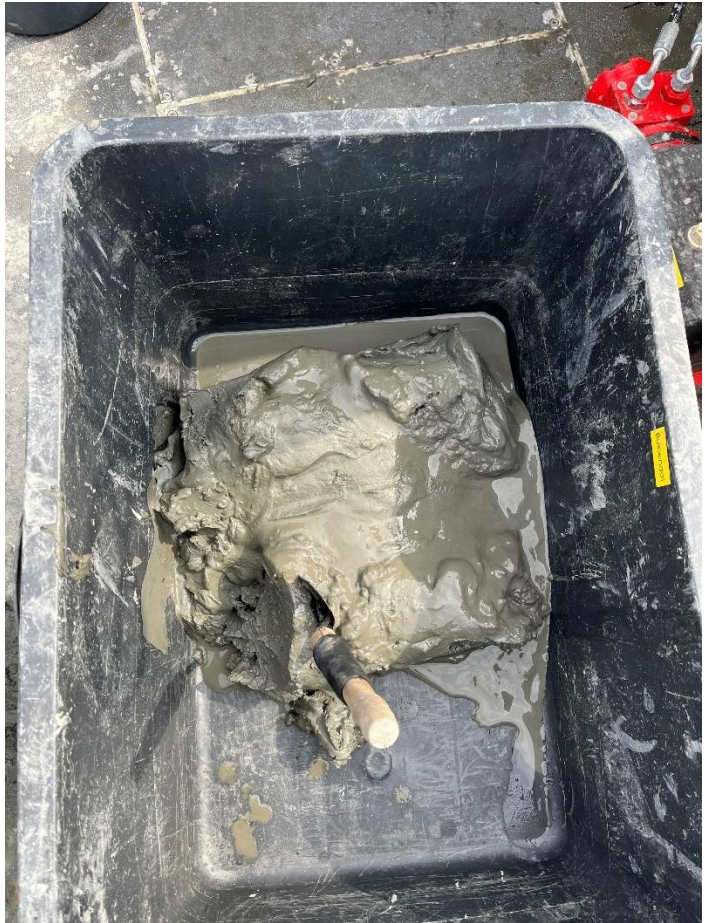
Dato prøvetaking: 07.08.24			
St. navn	Blandprøve av:	Vanndybde (m)	Bilde
L4 Ramberg Nord S2	R1 R2 R3 R4	12-20

Beskrivelse av sediment: Bløt mudderbunn hovedsakelig av siltig leire. Observert børstemark i R1.

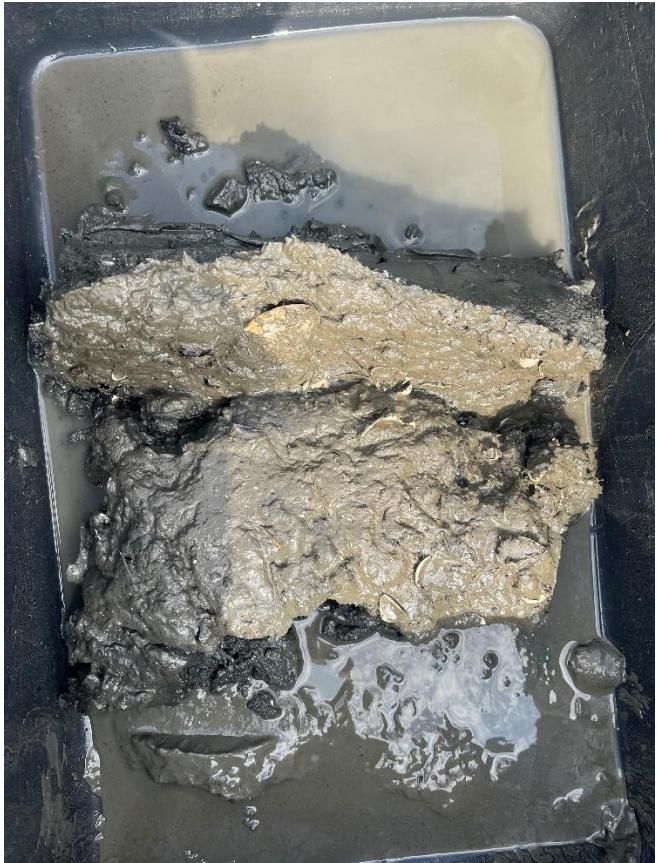
Dato prøvetaking: 07.08.24			
St. navn	Blandprøve av:	Vanndybde (m)	Bilde
L3 Smørstein S1	R1 R2 R3 R4	3,5-9

Beskrivelse av sediment: Bløt mudderbunn hovedsakelig av siltig leire. Ingen lukt. Observert børstemark i R1. Mye stein og skjell i R2 og R3. Observert børstemark i R4.

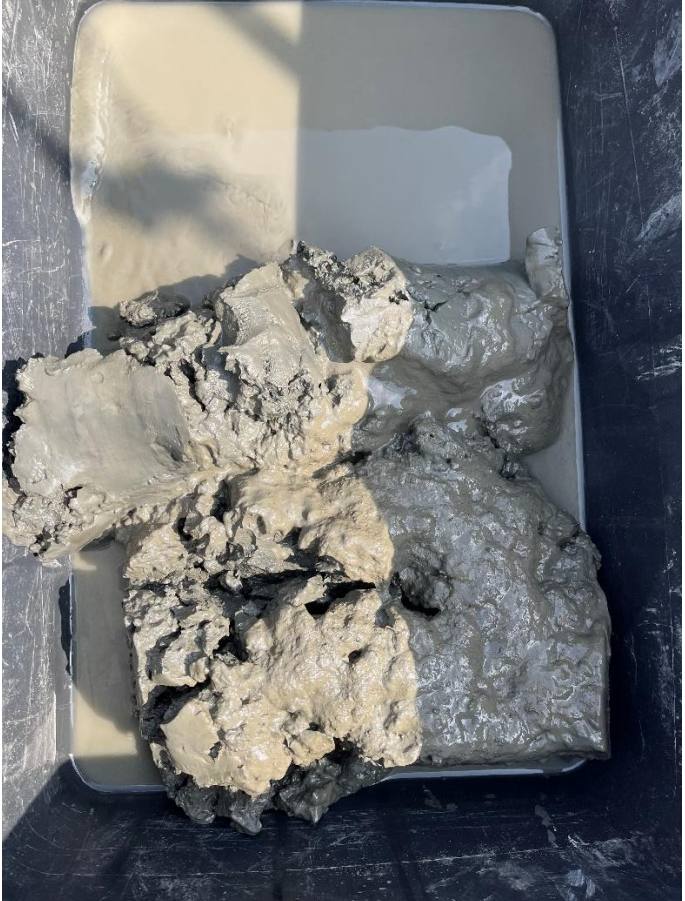
Dato prøvetaking: 07.08.24			
St. navn	Blandprøve av:	Vanndybde (m)	Bilde
L3 Smørstein S2	R1 R2 R3 R4	10,6-13,7

Beskrivelse av sediment: Bløt mudderbunn hovedsakelig av siltig leire. Ingen lukt. Observert børstemark i alle replikater.

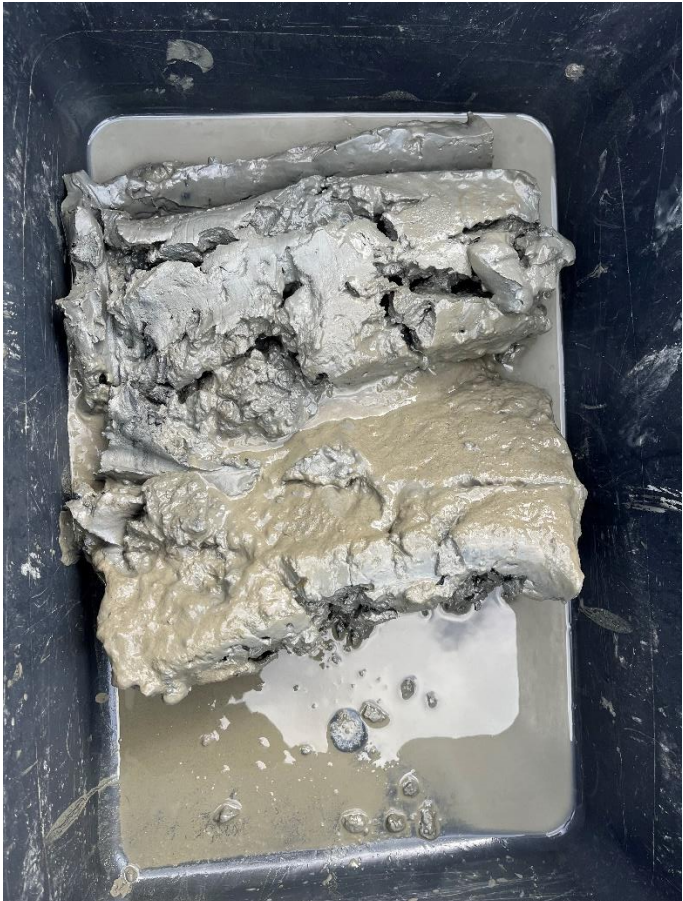
Dato prøvetaking: 07.08.24			
St. navn	Blandprøve av:	Vanndybde (m)	Bilde
L2 Ødegården S3	R1 R2 R3 R4	8,4-10,5

Beskrivelse av sediment: Bløt mudderbunn hovedsakelig av grå leire uten lukt. Observert børstemark i alle stasjoner.
