## Fylkesmannen i Hordaland

### **Søknad om utslippstillatelse for rotenonbehandling av vannforekomster i Hardangervidda nasjonalpark og Skaupsjøen/ Hardangerjøkulen landskapsvernområde**

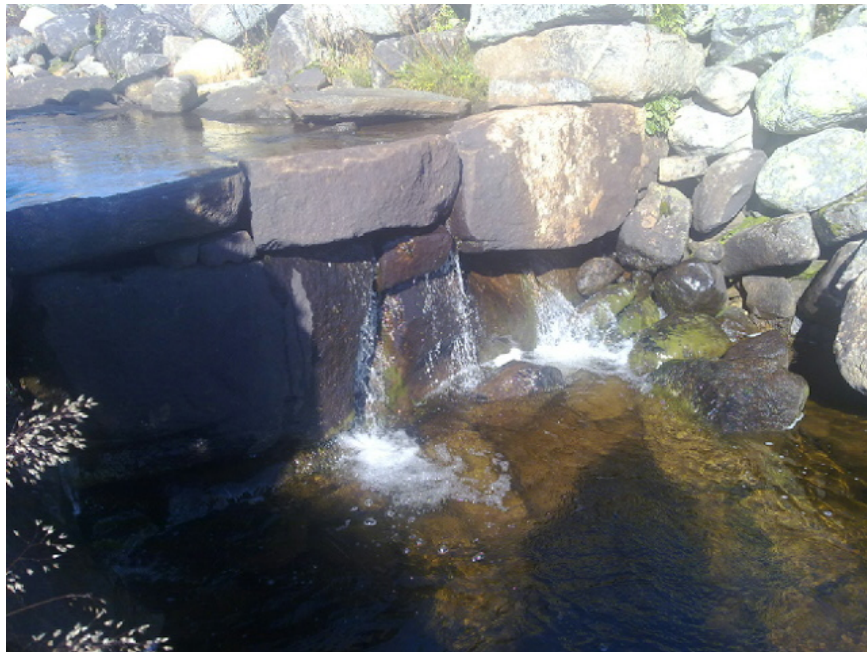
- (1) Det ble bygget flere fiskesperrer – to ved Stigstuv, en annen nordvest av Halne samt en ved Hætjørn. Intensjonen med disse var å etablere hindre som effektivt stoppet ørekytas vandring videre opp i vassdragene.
- (2) Vassdraget oppstrøms fiskesperrene (benevnt «bufferoner») ble behandlet med rotenon. Vi har i ettertid lagt til grunn at all ørekyt i disse buffersonene ble utryddet som en tilsiktet konsekvens, samt alle andre akvatiske organismer som ånder med gjeller som en midlertidig bivirkning av tiltaket. Tiltaket ble gjennomført i august 1999, med etterbehandling i september 2000. Området har siden vært overvåket.

*Bilde av eksisterende fiskesperre ved Stigstuv*

- (1) **Reparasjon av sperrene ved Stigstuv.** Sperrene må kontrolleres og repareres for mulig lekkasje. Det er registrert ørekyt oppstrøms for vestre sperre. Dette arbeidet vil bli utført når snøen er borte fra området i august eller september 2012. Samtidig må østre sperre i dette området kontrolleres, og om nødvendig utbedres. Her er imidlertid ikke ørekyt registrert i vannforekomstene oppstrøms sperren, så nye tiltak kan være unødvendig her. Eidfjord fjellstyre vil være tiltakshaver for disse arbeidene, med utgangspunkt i løyve med tilhørende vilkår fra Fylkesmannen i Hordaland, ettersom området ligger innenfor grensene av Hardangervidda nasjonalpark.
