Fylkesmannen i Oppland

## Inspeksjonsrapport: Inspeksjon ved Kankerud fjelltak Kontrollnummer: 2018.068.I.FMOP

## VEDLEGG: Kartutsnitt og bilder, Kankerud fjelltak

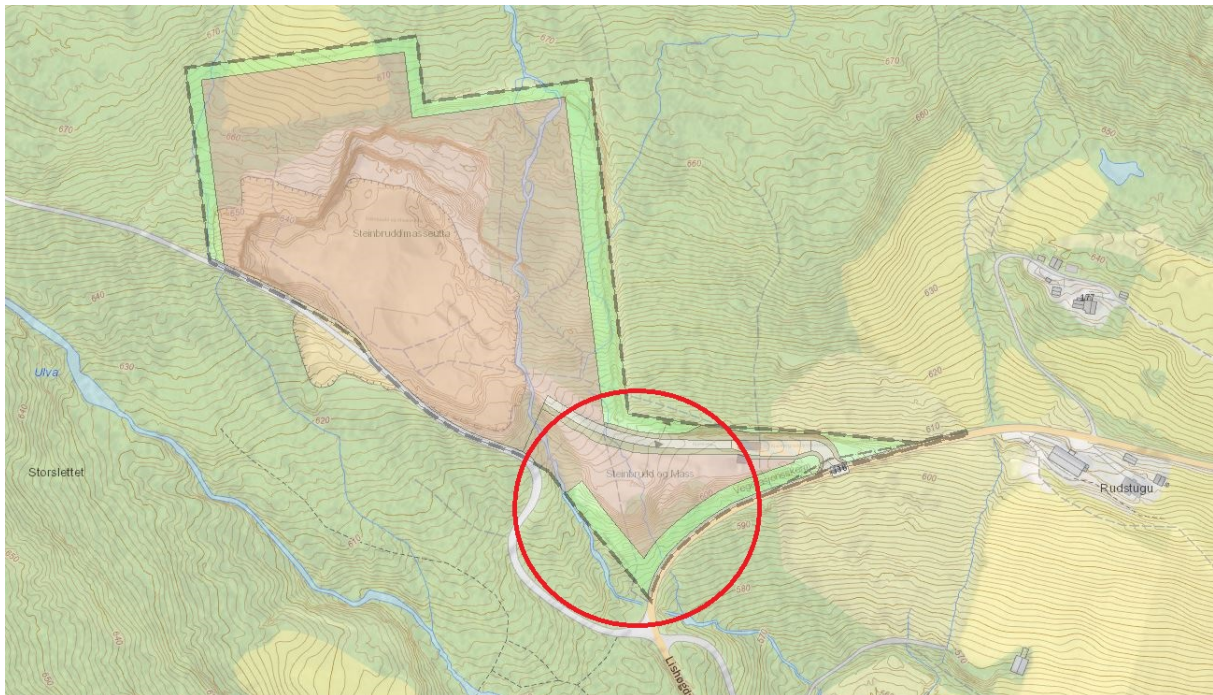
Kartutsnitt med reguleringsplan for Kankerud fjelltak. Område der avrenning til resipient spesielt bør vurderes er avmerket med rød sirkel. Bekken som kommer nordfra er lagt i det som her er vist som vegetasjonssone øst for uttaksområdet (over avmerket område). Bekken er lagt i rør fra vegetasjonssonens nedre kant, under kjørevegen og området over den smaleste delen av reguleringsplanen og føres ut i opprinnelig løp som på kartet utenfor regulert område i sørvest.

Kankerud fjelltak ligger i skrånende terreng og uten barrierer for avrenning fra området i sør (se kartutsnitt i vedlegget, område markert med rød sirkel). Det går opprinnelig en bekk gjennom det regulerte området fra nord til sør. Bekken er lagt om i ny trase langs østsiden av uttaket jf. bestemmelse i reguleringsplanen, med unntak av at vegetasjonssone mangler. Bekken ledes videre i rør under bakken gjennom den sørlige delen av området og ut til opprinnelig løp rett utenfor det regulerte området i sørvest (som vist på kartutsnittet og bildet med rød sirkel som viser utslippspunktet). Bekken renner videre sørover langs det regulerte området i sør før den krysser Lishøgdsvegen. I området der bekken følger opprinnelig løp igjen er det store massetipper ned mot bekken (se siste bilde i vedlegget). Her skal det i henhold til reguleringsplanen også egentlig være et vegetasjonsbelte. Virksomheten hadde i liten grad vurdert hvordan avrenning fra området påvirker bekken. Fylkesmannen antar at det kan være utfordringer særlig når nedbørsmengdene er store.

Fylkesmannen oppfordret virksomheten å vurdere avrenningsforholdene nærmere og ta vannprøver. Virksomheten bør blant annet vurdere muligheter for eventuelt å samle opp vann fra området i et sedimenteringsbasseng eller lignende før vannet renner ut til bekken. Vi viser i den forbindelse til forurensningsforskriften § 30-6 som setter krav til utslipp av prosessvann. Med «prosessvann» menes all avrenning av produsert støv og partikler fra anleggsområdet til resipient (her bekk). Grensen for innhold av partikler er satt for å beskytte resipienten fra nedslamming uavhengig av om partiklene renner ut med vaskevann, vann fra vanningsanlegg eller som følge av nedbør m.v.

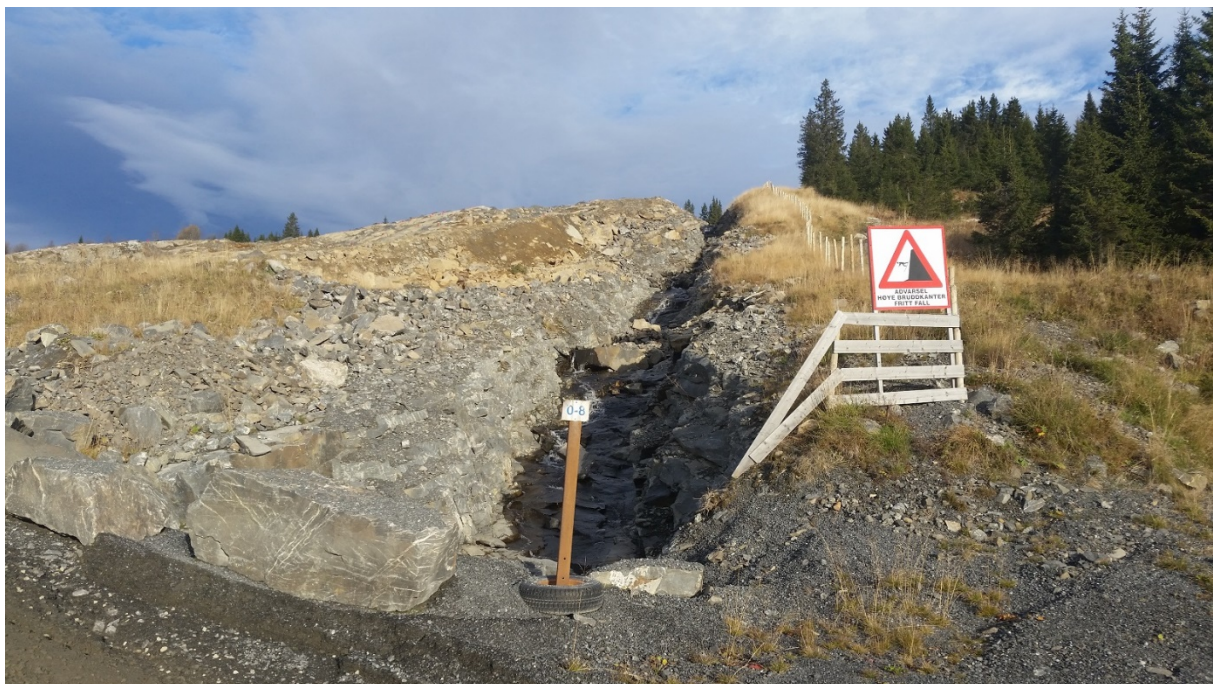
Omlagt bekk i det som er avmerket som vegetasjonssone øst for uttaksområdet i reguleringsplanen. Bildet er tatt fra vegen som går inn i uttaksområdet der bekken er lagt i rør og ført under det regulerte området.
