Haugaland vannområde

# Kartlegging av vassdrag på Sør- og Vest-Karmøy 2025

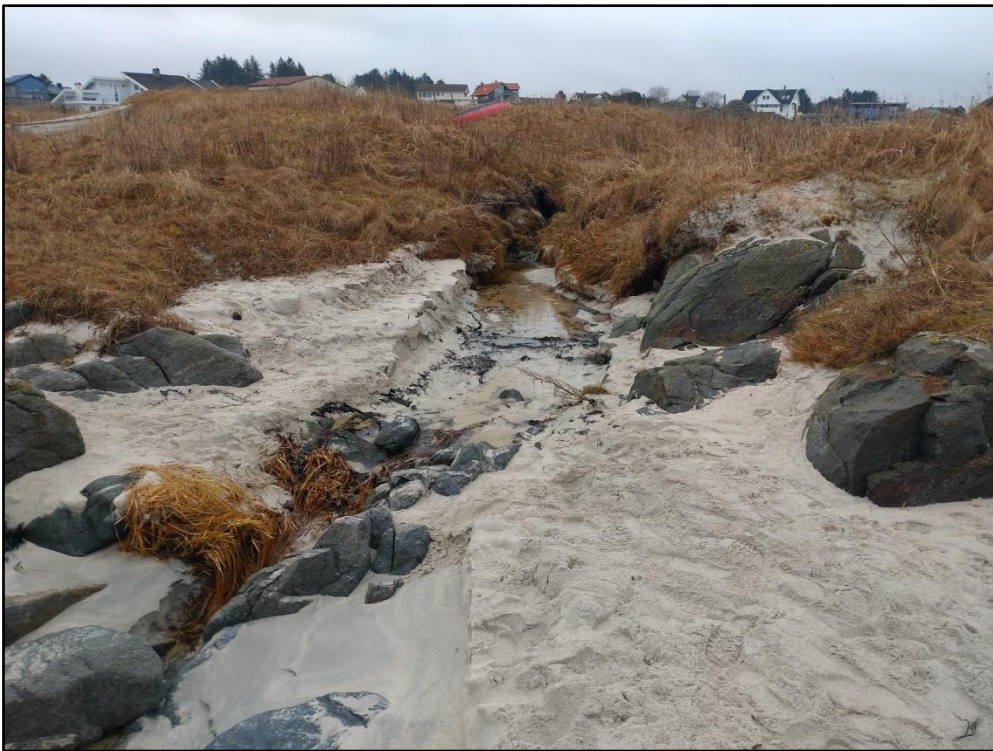
Figur 3. Utløpet av bekken ved Farlandshammararen (punkt nr. 1 i figur 2).

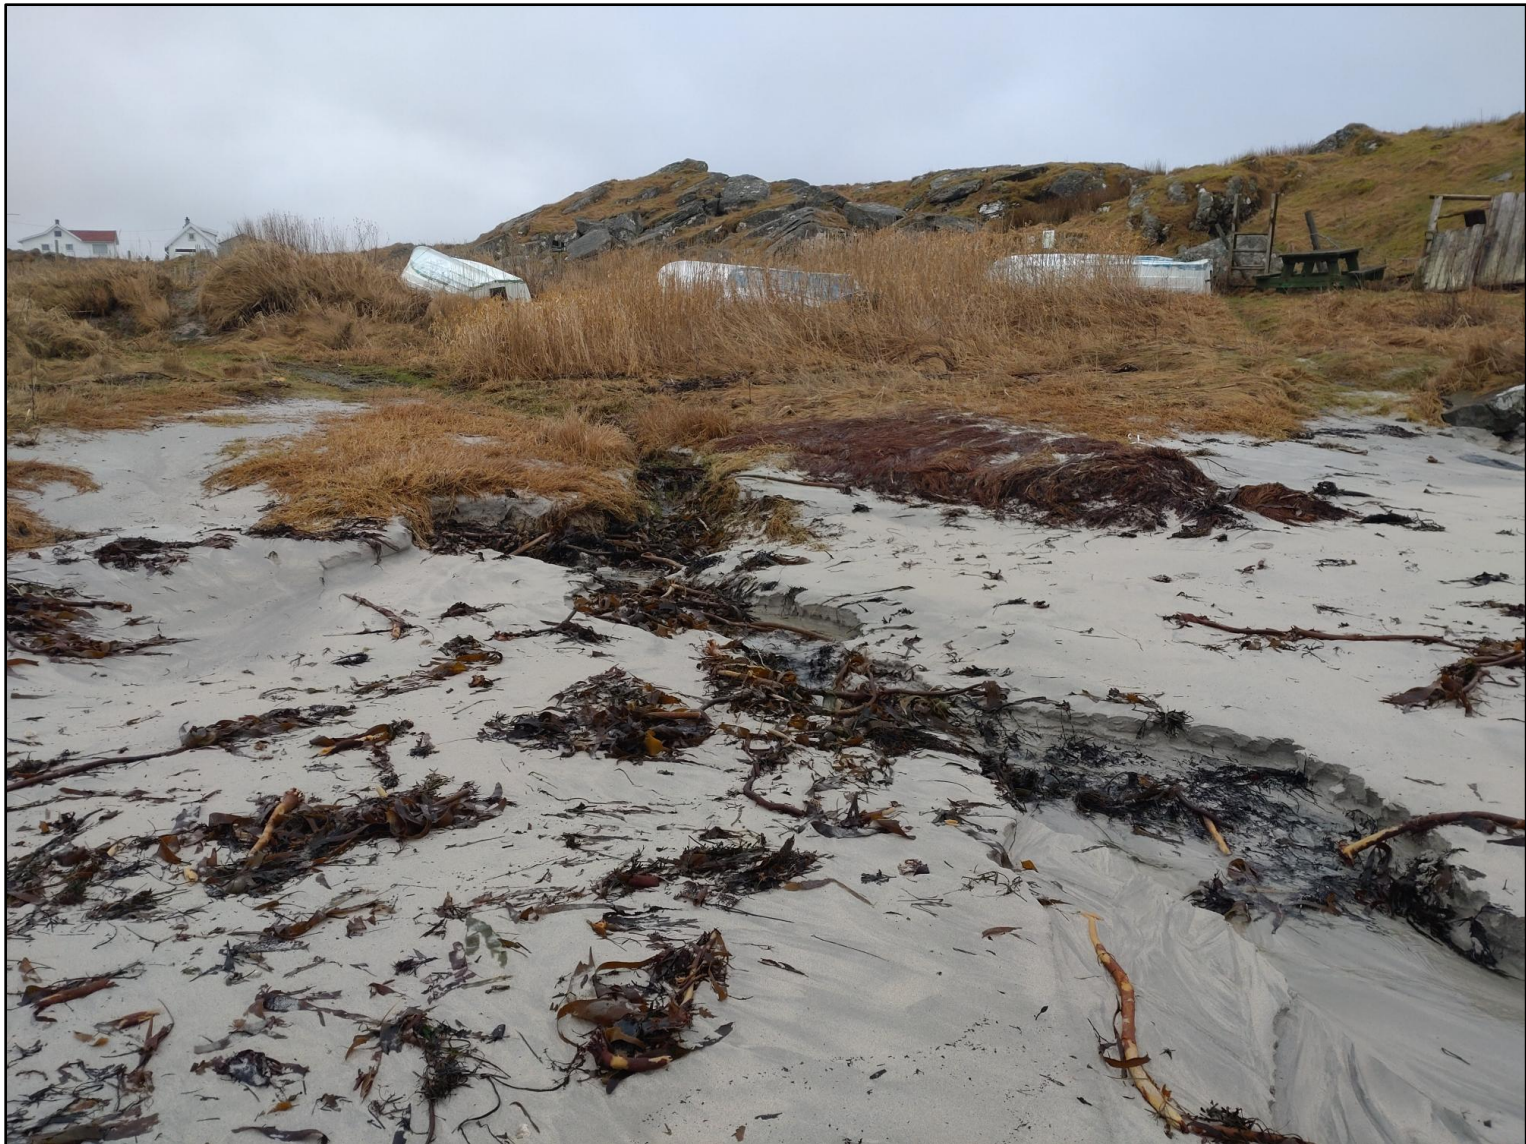
Figur 3. Utløpet av bekken innerst i vika ved Følaneset (punkt nr. 1 i figur 2).

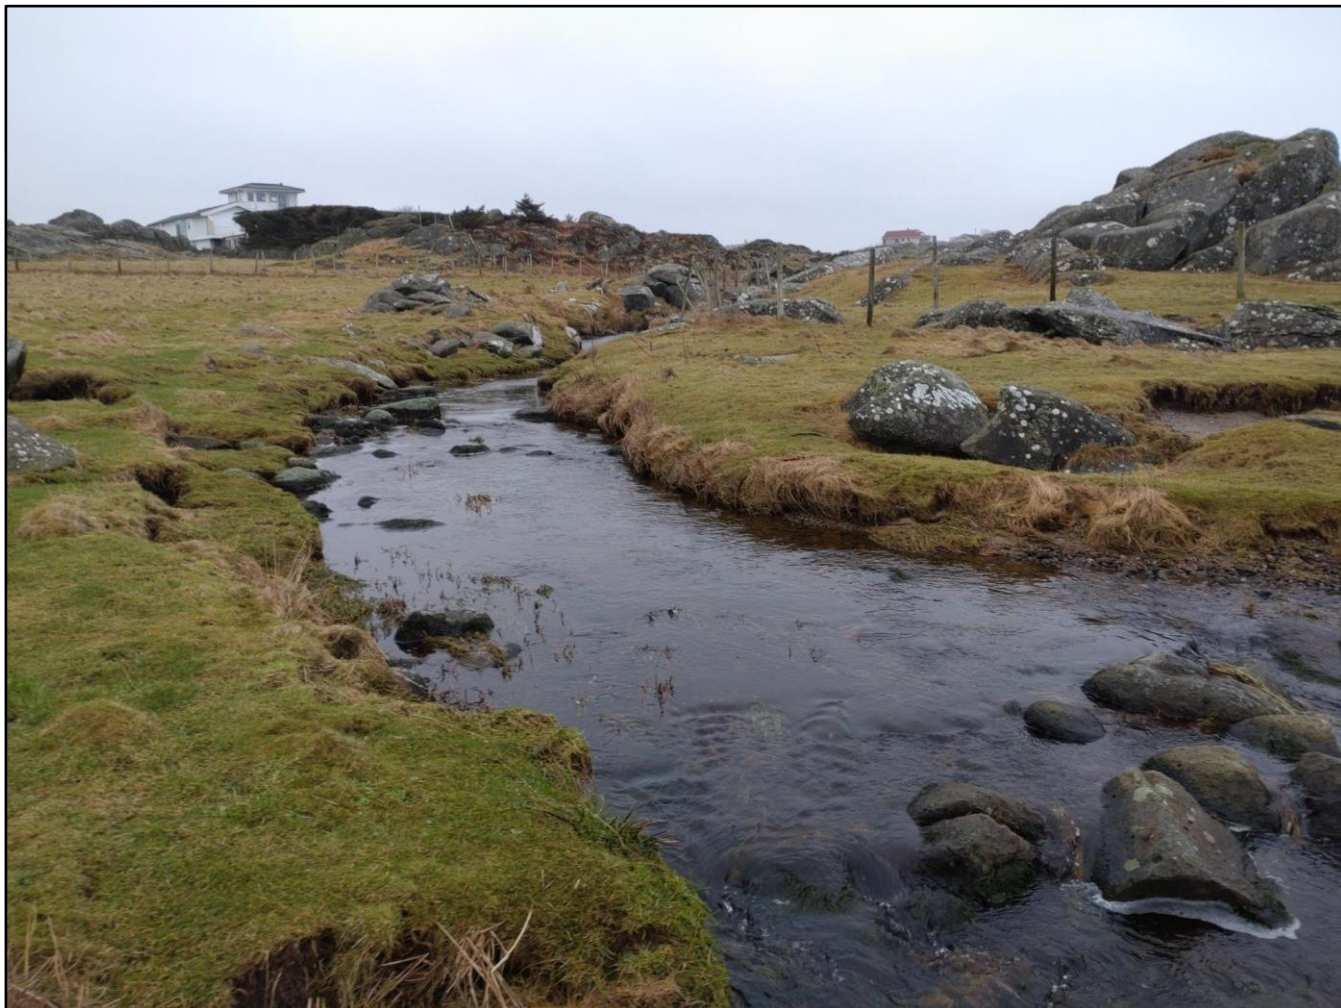
Figur 4. Liknesbekken renner gjennom både beitemark og fulldyrka mark (punkt nr. 2 i figur 2).

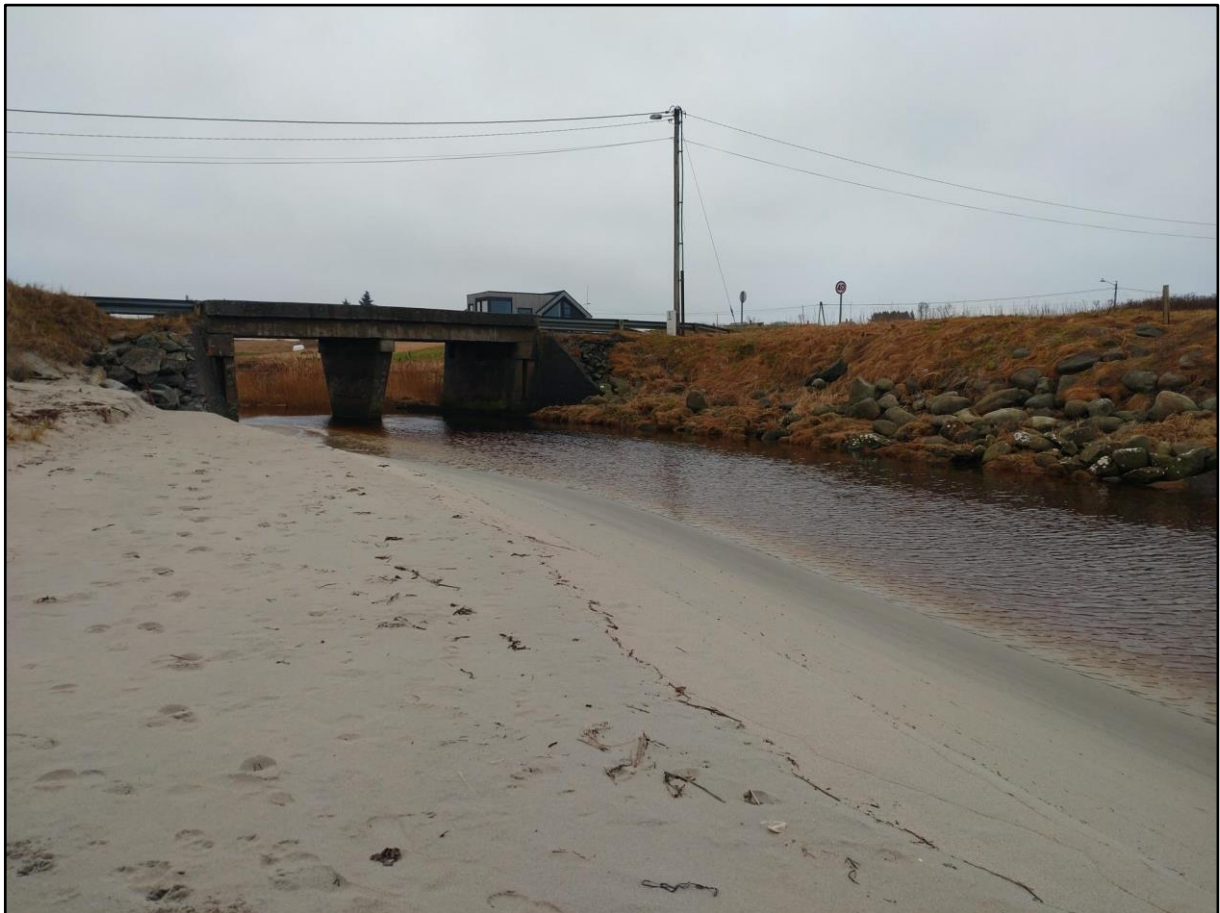
*Figur 4. Stolsåna passerer under Stavavegen før den renner ut på Stavasanden (punkt nr. 2 i figur 2).*

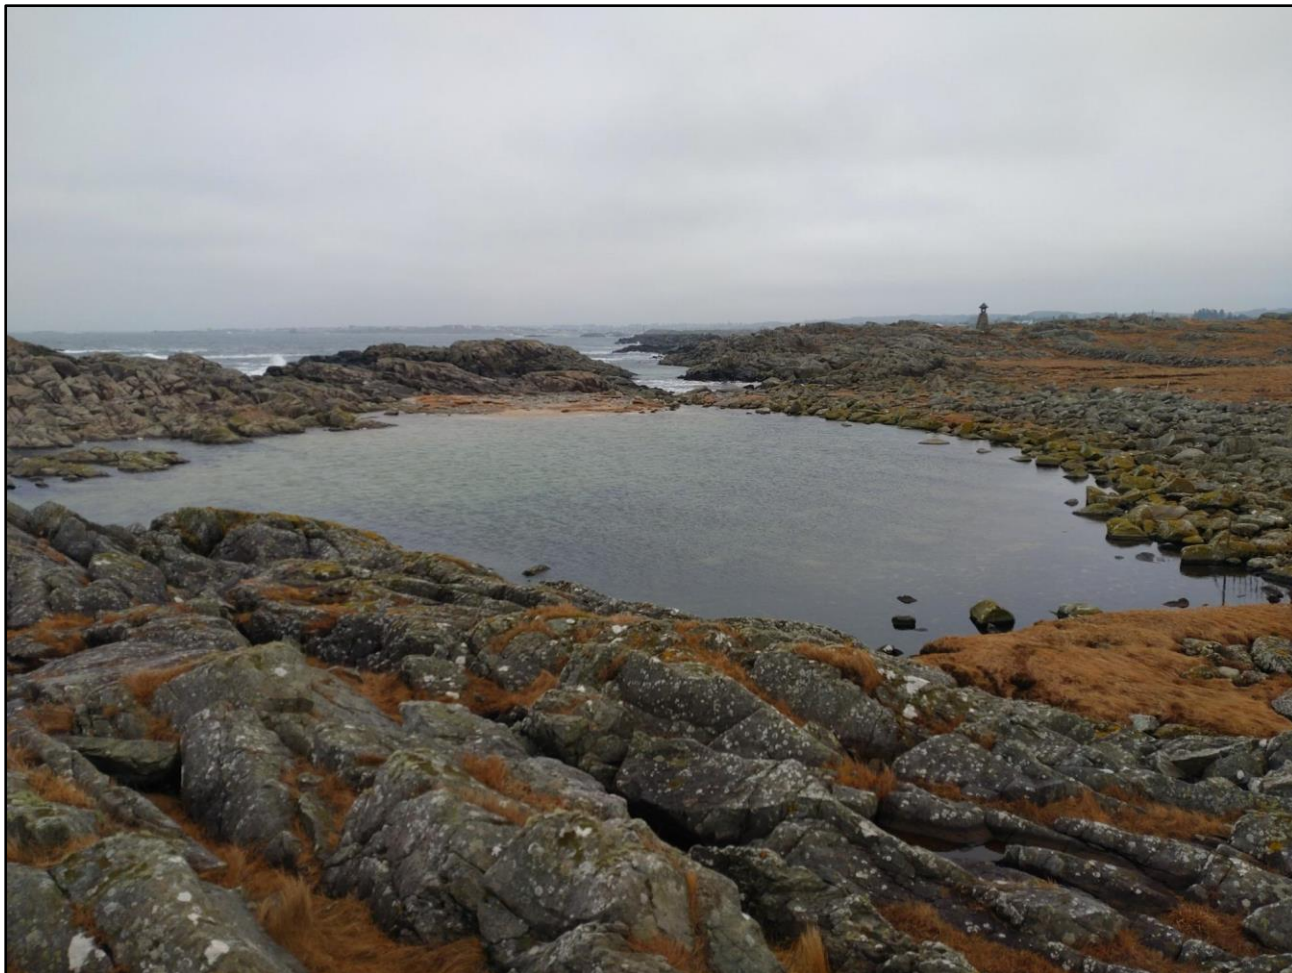
Figur 3. Oversiktsbilde tatt av brakkvannspollen (punkt nr. 1 i figur 2). Innløpsbekken kommer inn i pollen nede i høyre hjørne, og pollen har utløp til sjø i motsatt ende.

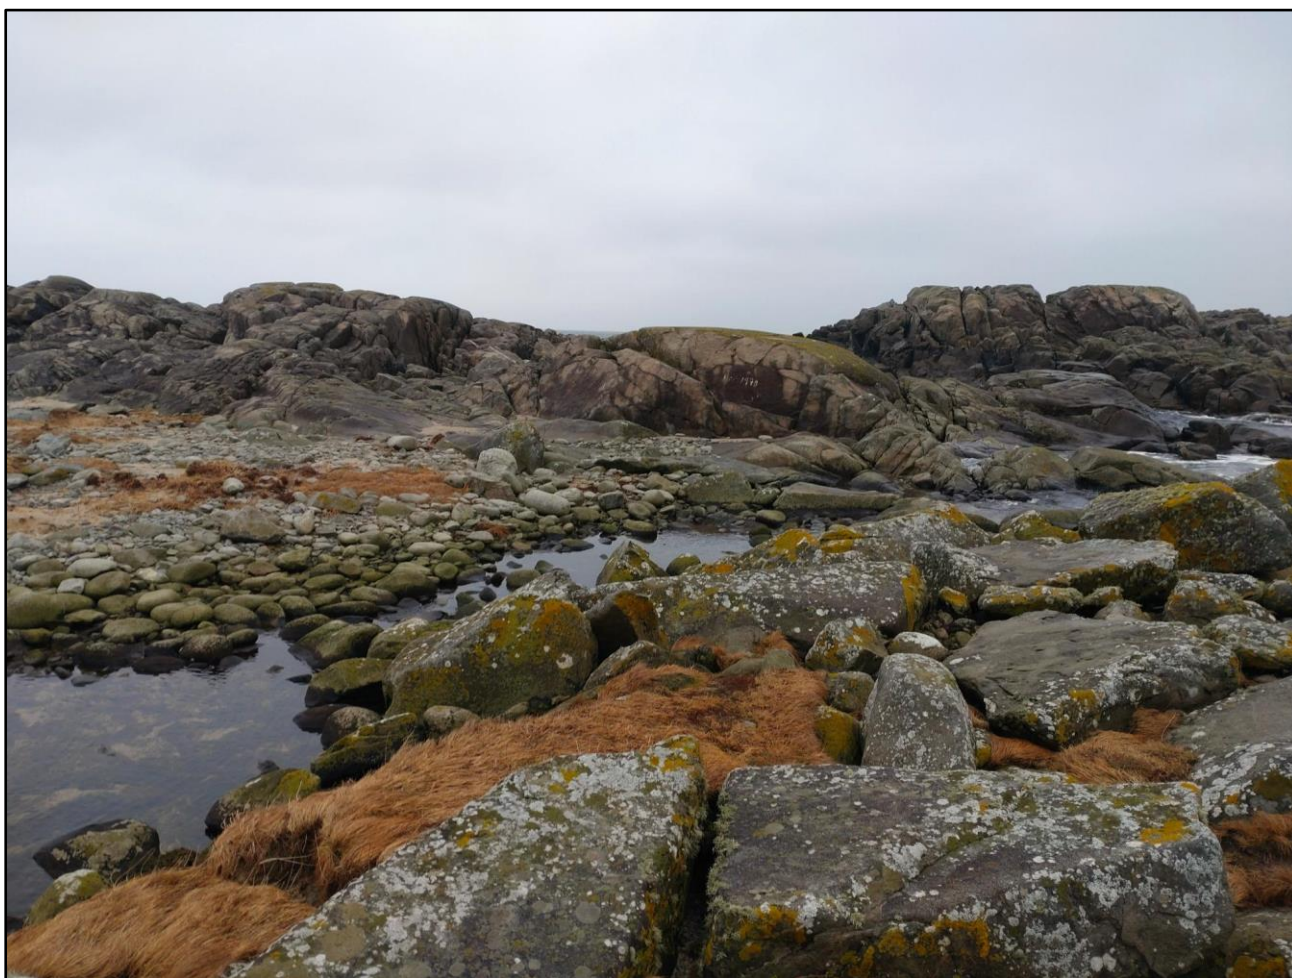
Figur 4. Utløpsbekk fra brakkvannspollen (punkt nr. 2 i figur 2). Forbindelsen mellom pollen og sjøen er passerbar for fisk.

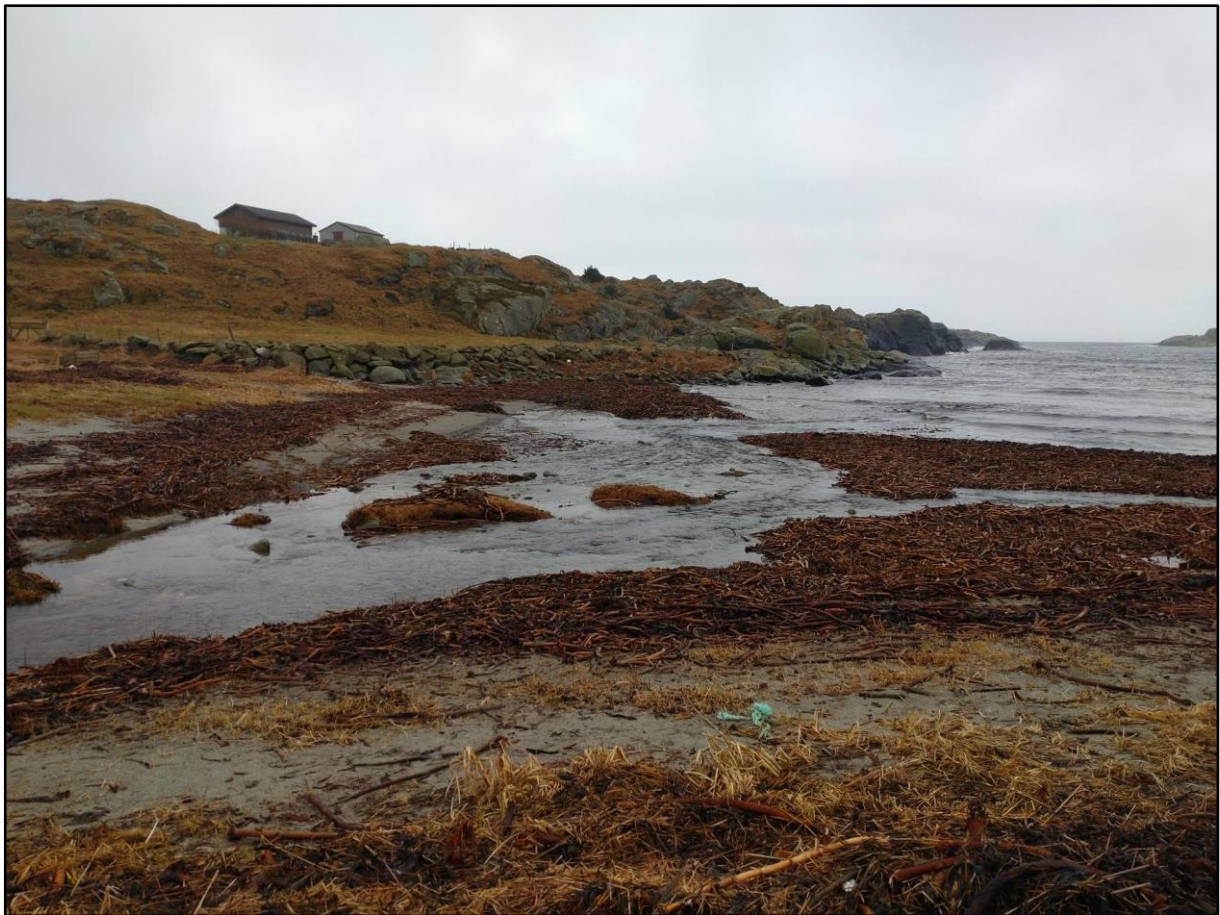
*Figur 3. Som navnet tilsier, skylles det inn store mengder tang og tare i Taravika, hvor Langåkeråna når sjøen. Vika tiltrekker seg derfor store mengder fugl på jakt etter mat (punkt nr. 1 i figur 2).*

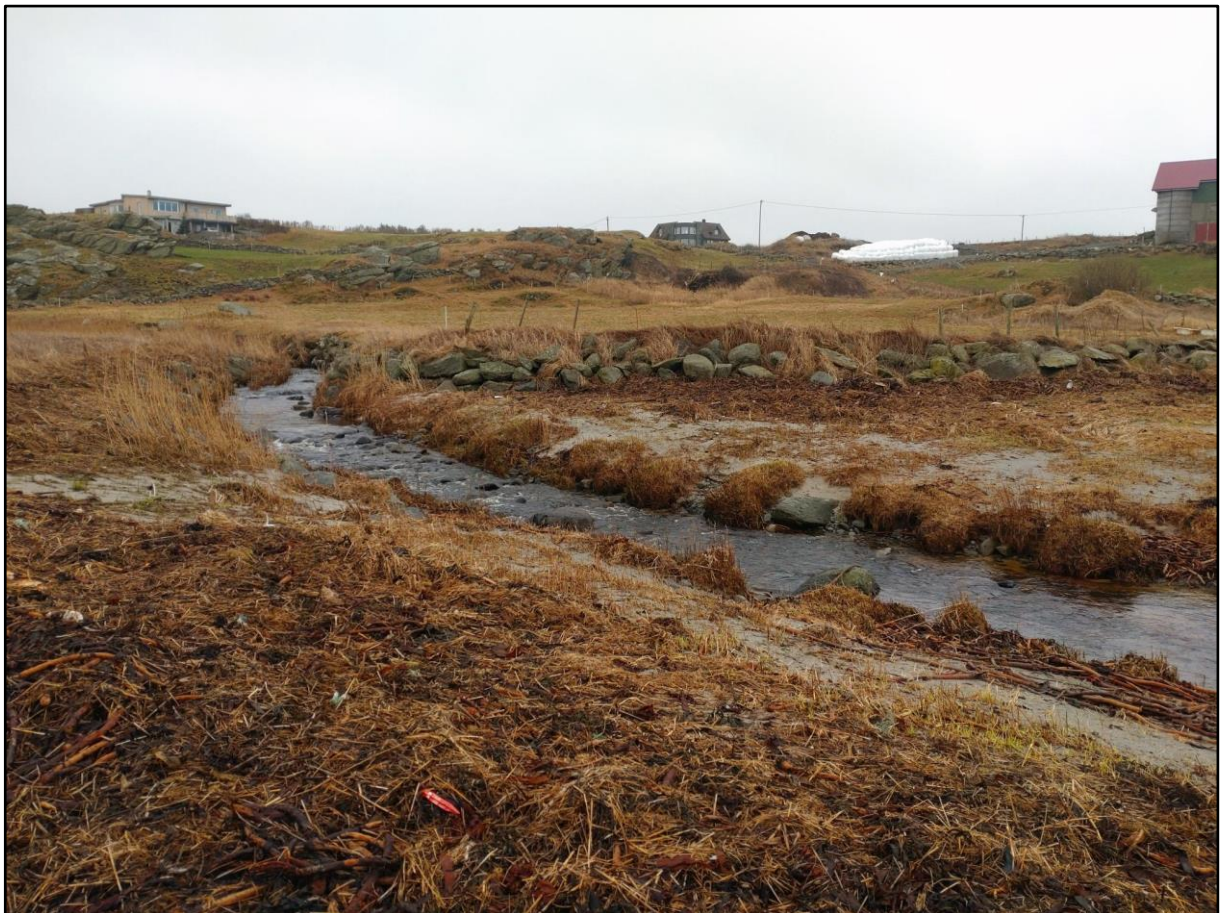
*Figur 4. Vannkvaliteten er svært dårlig i Langåkeråna, som følge av næringsavrenning fra avløp og landbruk (punkt nr. 2 i figur 2).*

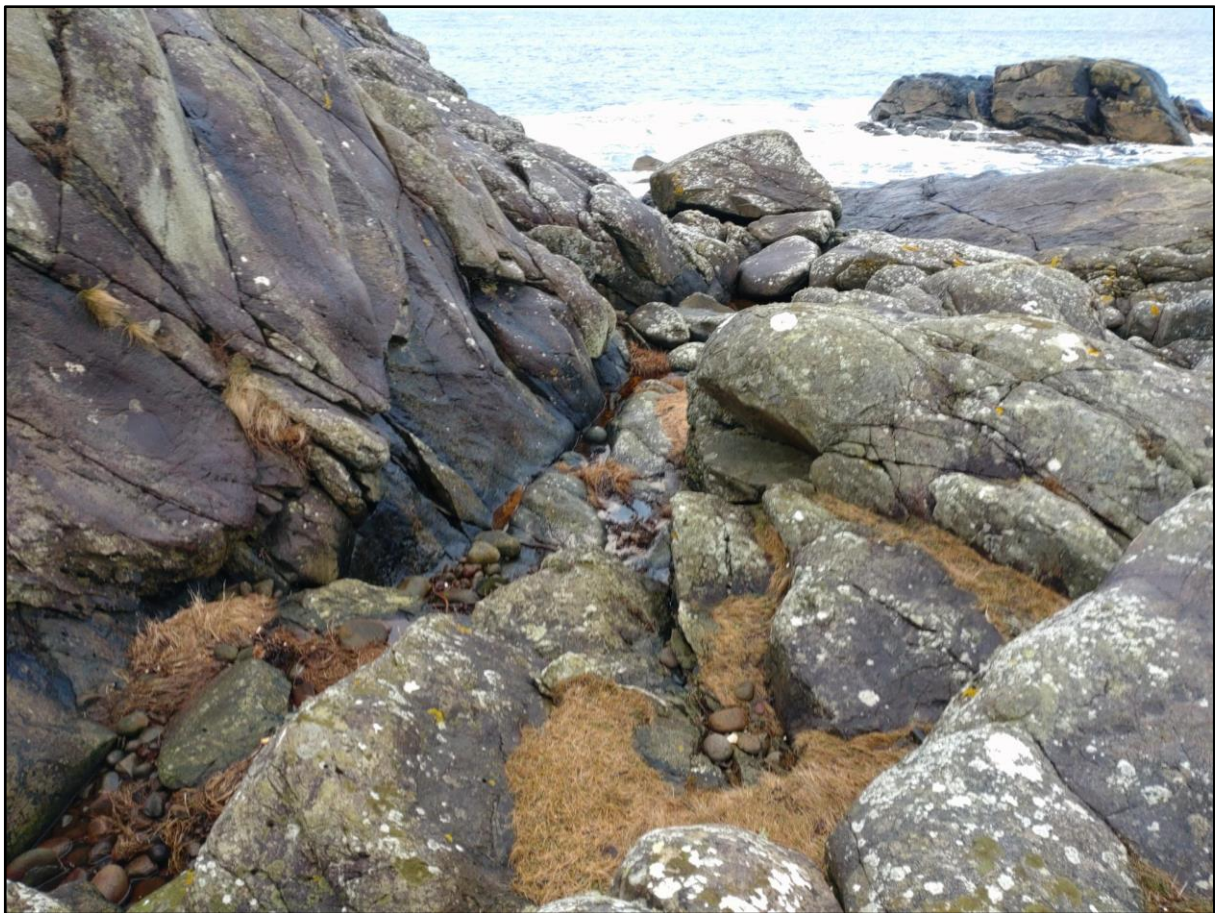
*Figur 3. Bekken sildrer langs fjell og mellom steiner før den når sjøen (punkt nr. 1 i figur 2).*

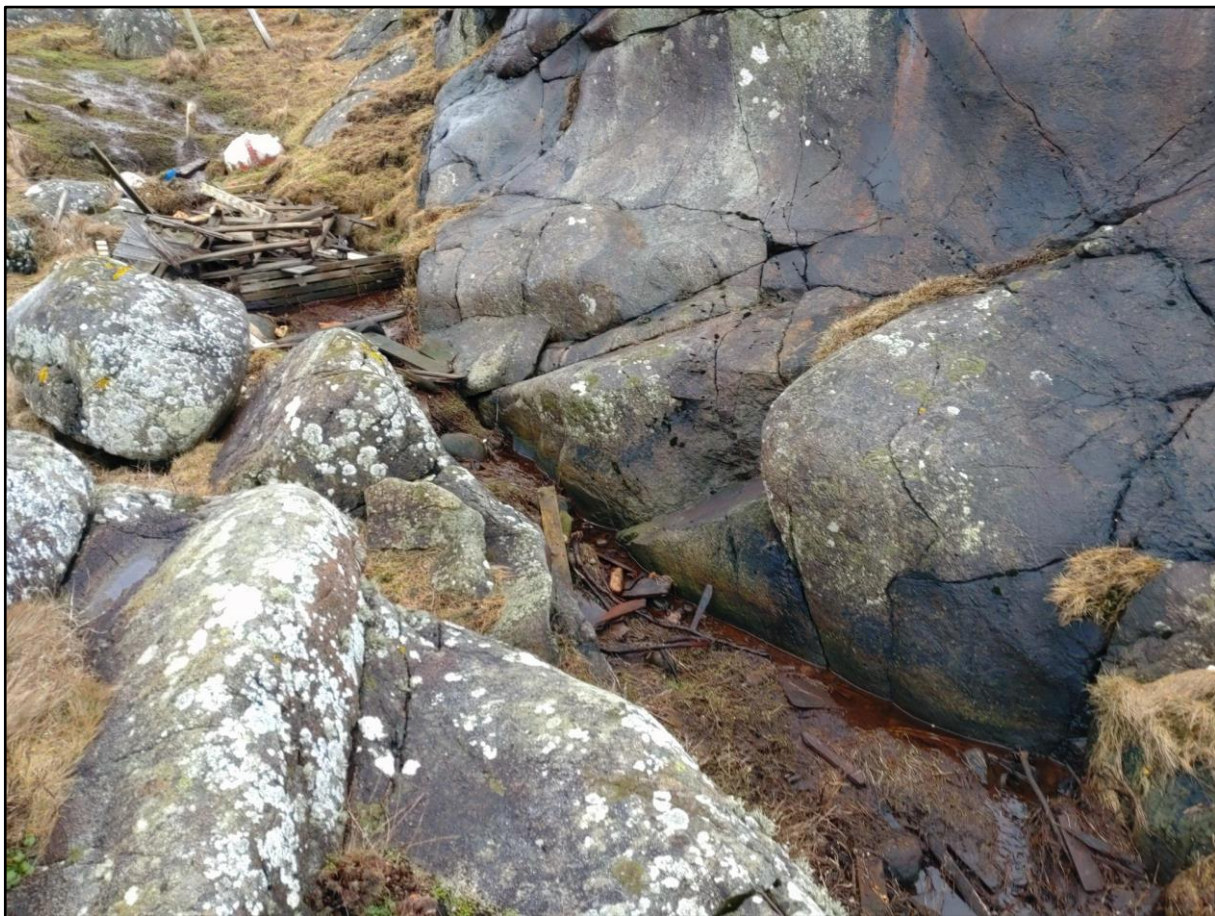
*Figur 4. Bekken er kun et vannsig (punkt nr. 2 i figur 2).*

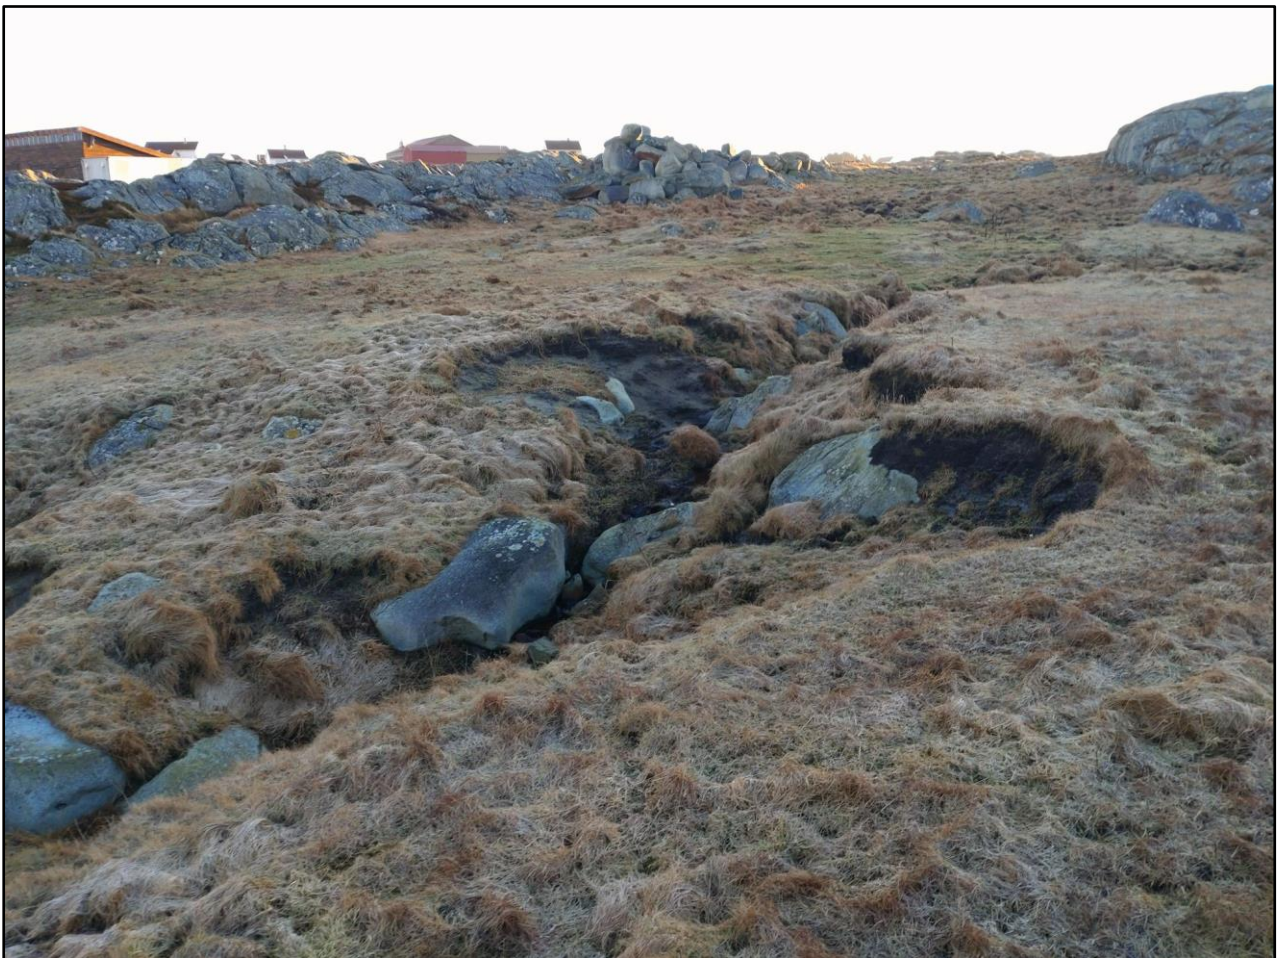
Figur 4. Det som skal være hovedsiget til kulpene nedstrøms, fører svært lite vann (punkt nr. 2 i figur 2).

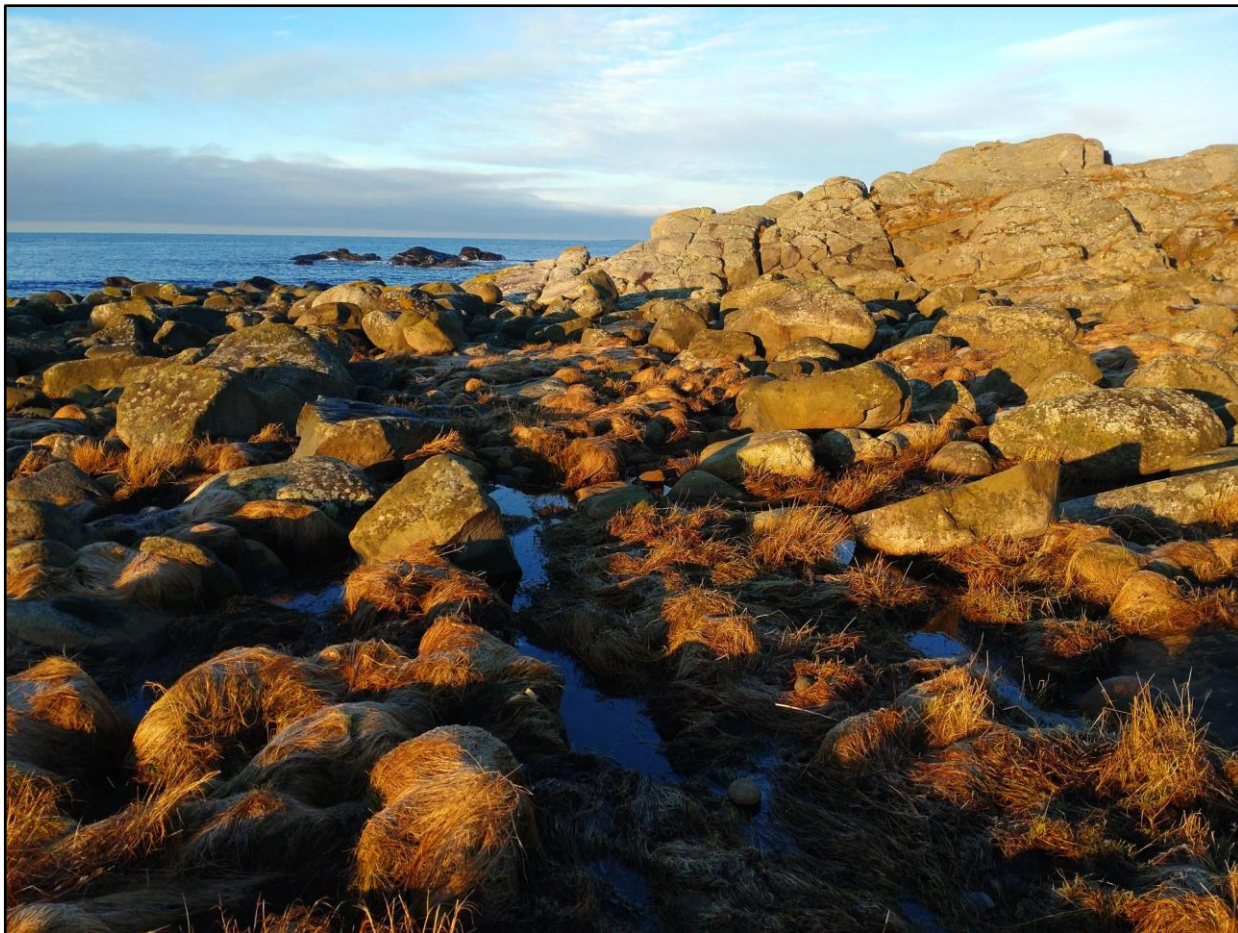
*Figur 3. Bekken renner mellom steiner før den når Grøtvika (punkt nr. 1 i figur 2).*

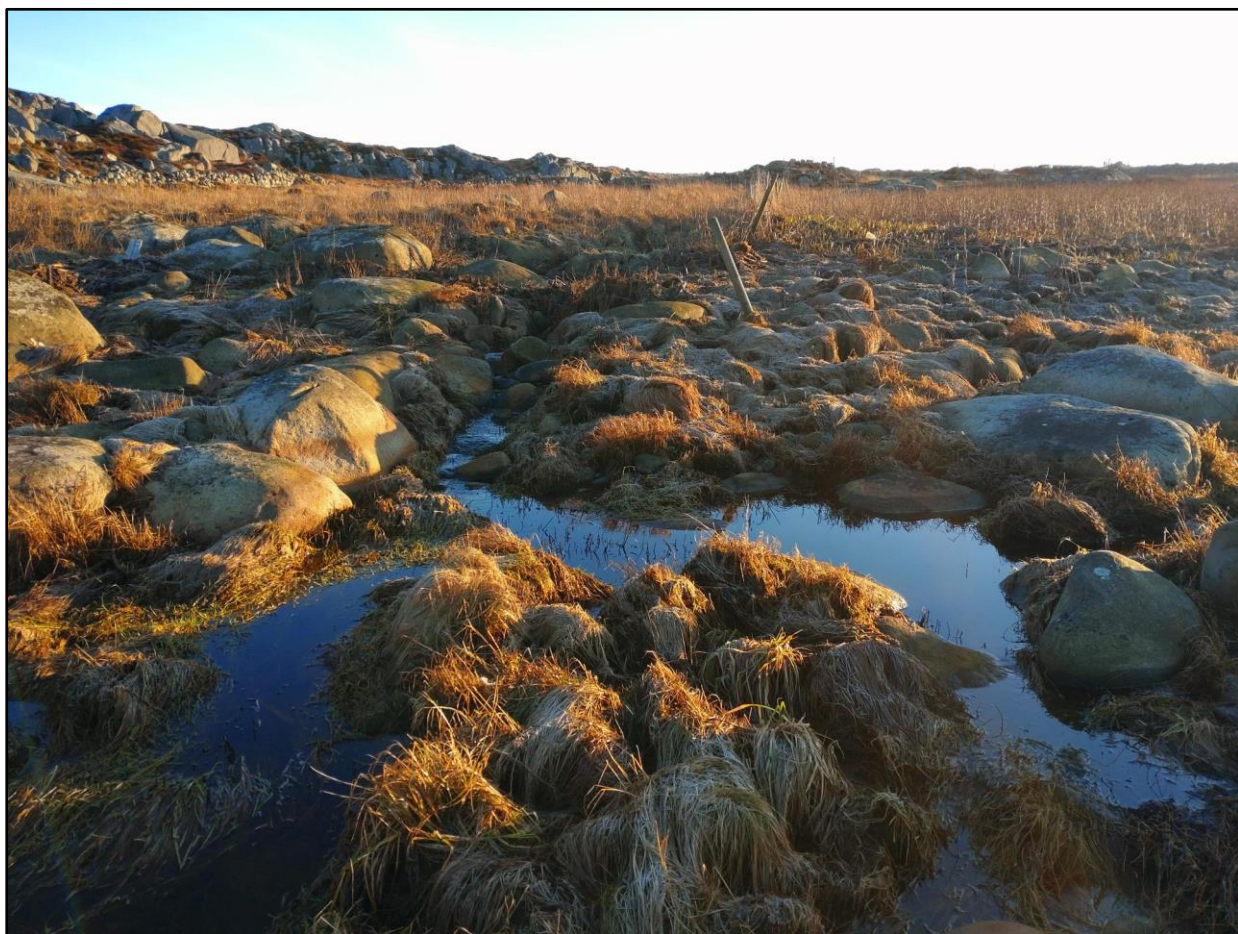
*Figur 4. Bekken drenerer fulldyrka arealer (punkt nr. 2 i figur 2).*

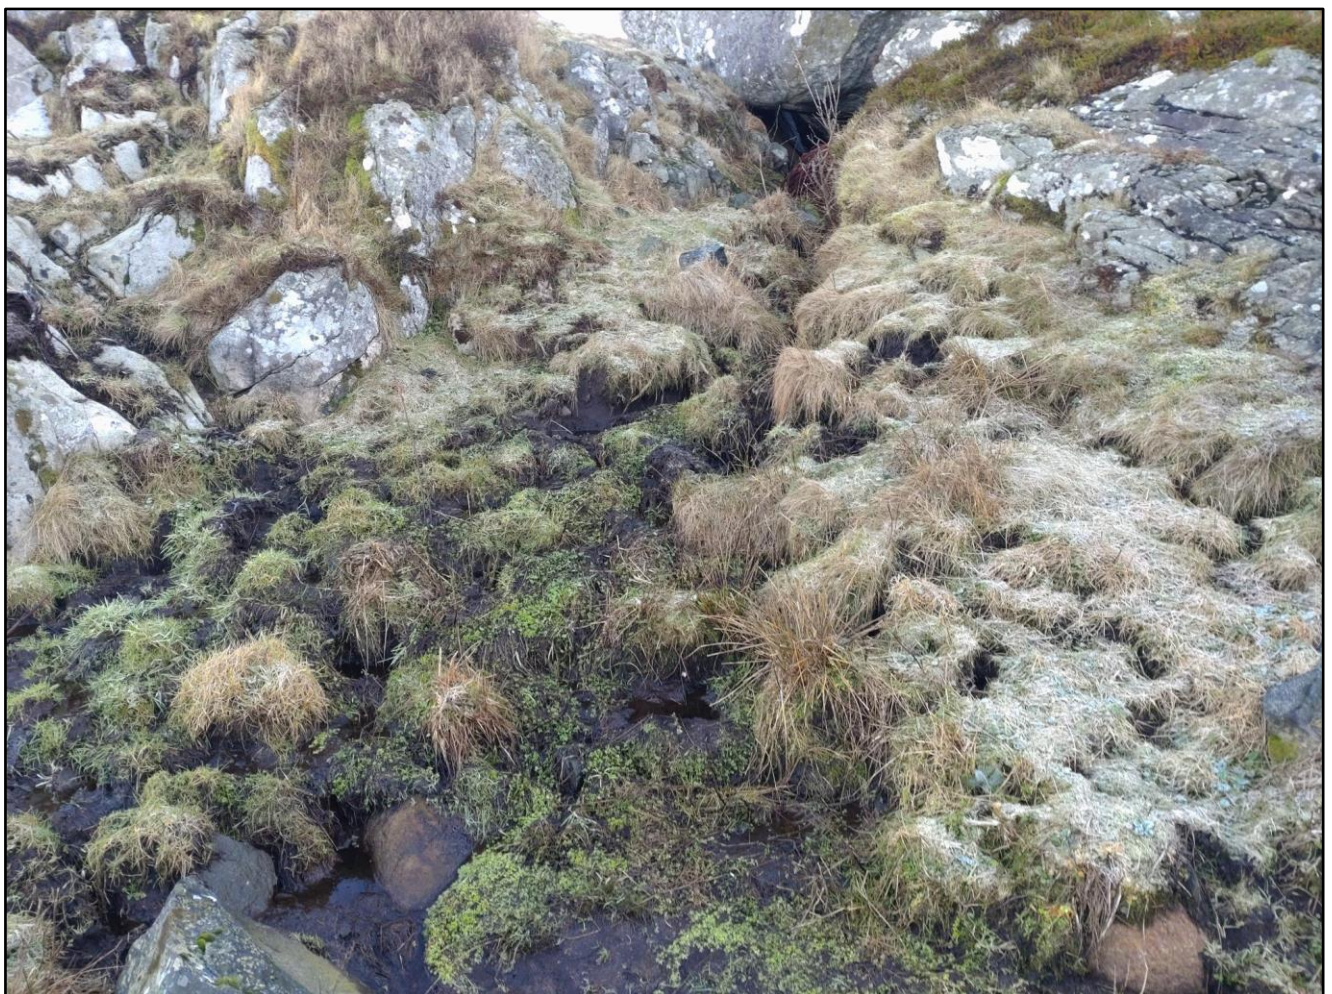
Figur 4. Bekken fremstår som ubetydelig (punkt nr. 2 i figur 2).

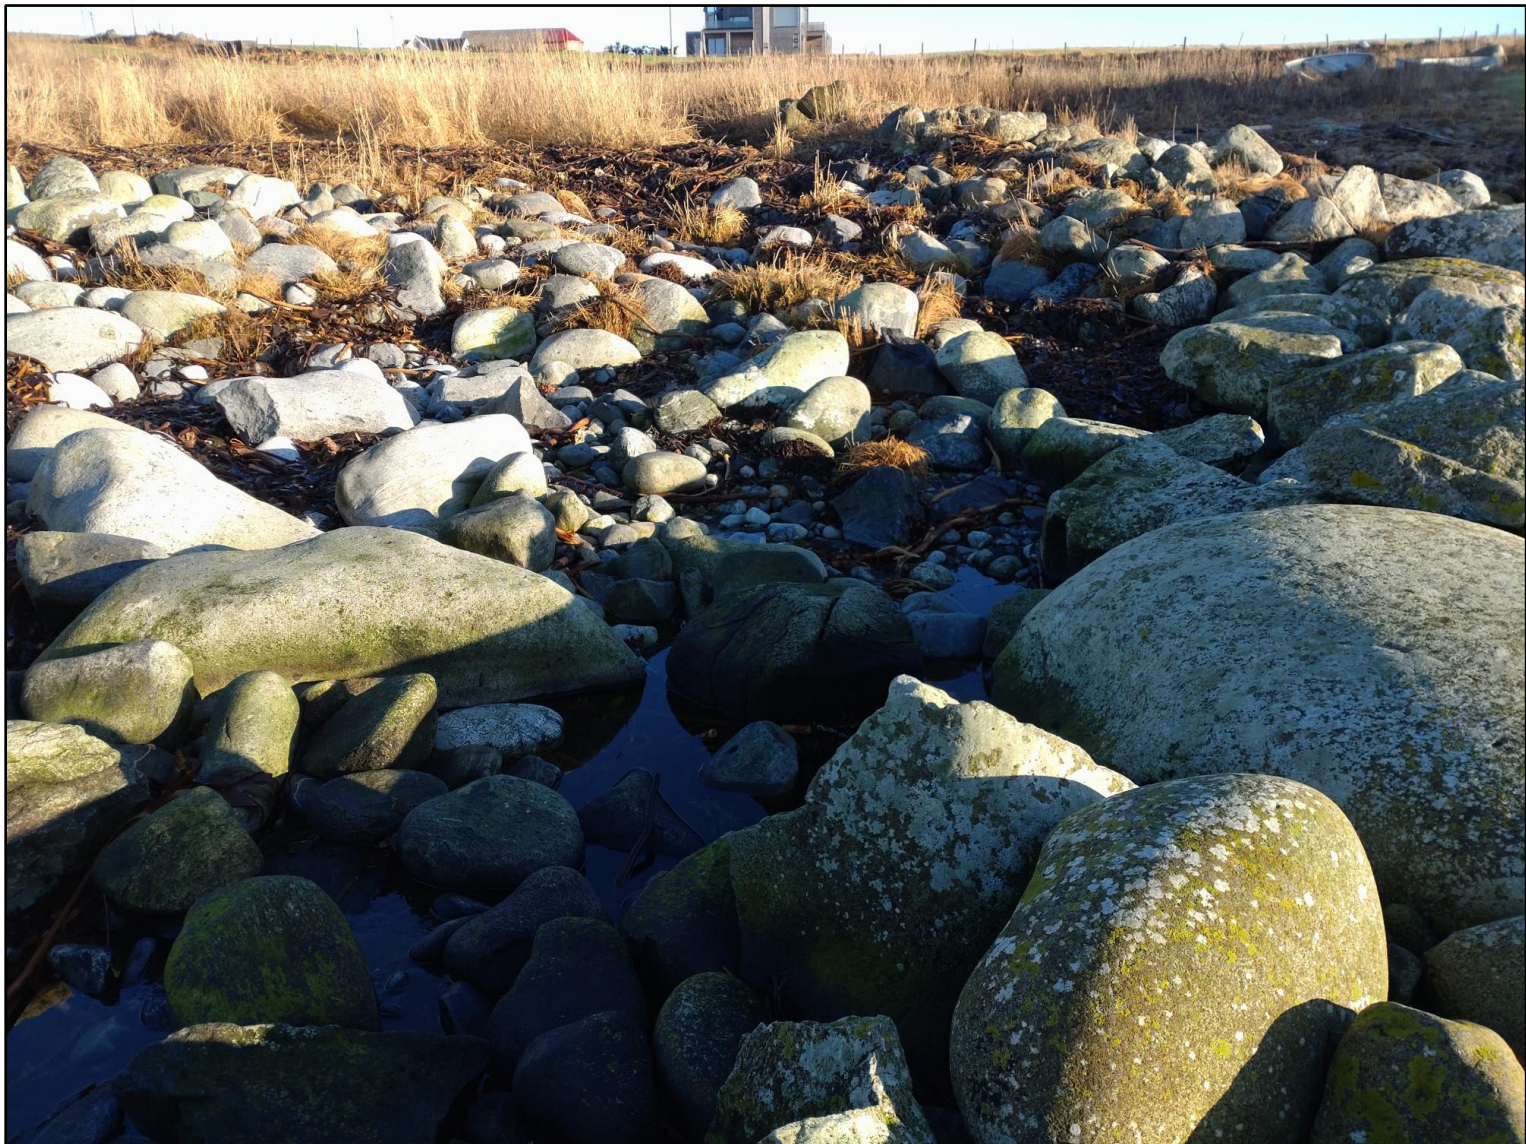
Figur 3. Bekken passerer en liten rullesteinstrand før den når sjøen (punkt nr. 1 i figur 2).

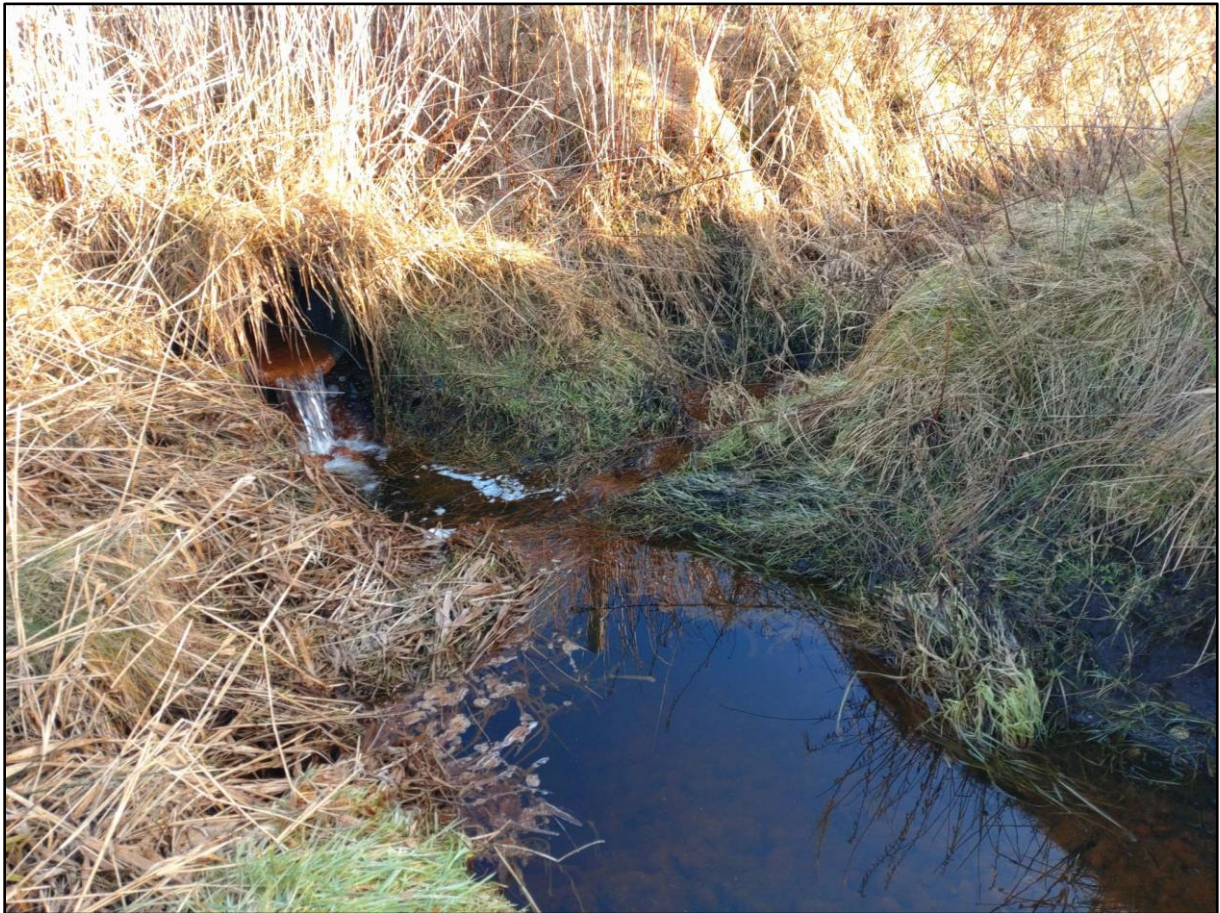
*Figur 3. Stopp for potensiell anadrom/katadrom strekning er satt der et vannsig møter bekken i fremkant av en stikkrenne (punkt nr. 9 markert som tykk, rød strek i figur 2).*

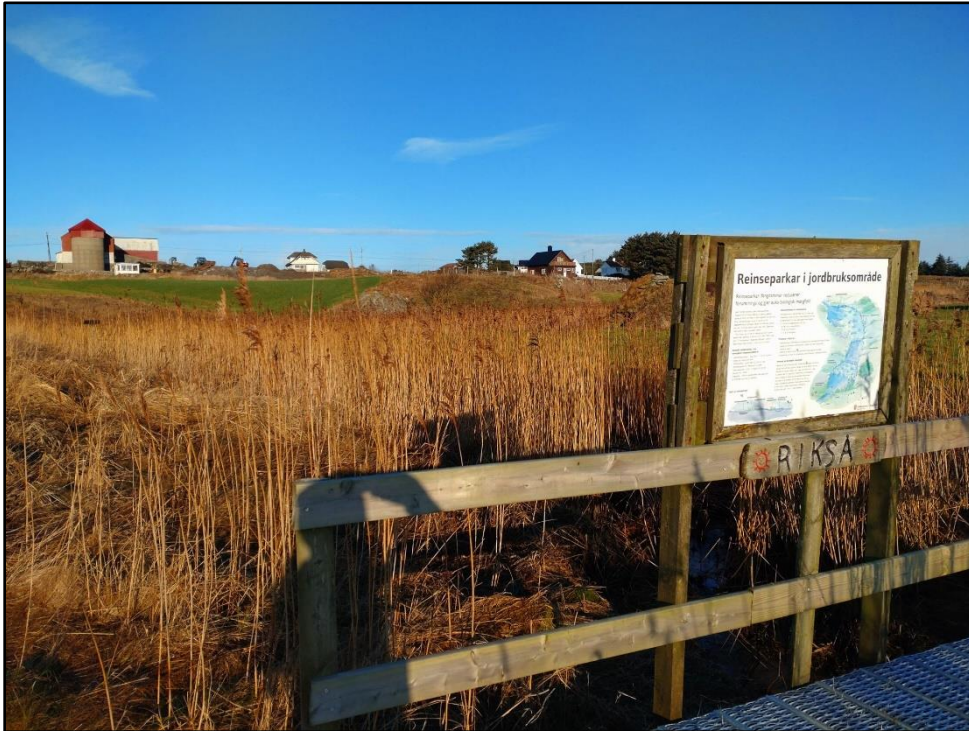
Det er flere vandringshindre i bekken, i hovedsak for fisk. Vandringshindrene er knyttet til tre av fire rensedammer (figur 2 (punkt nr. 3, 4 og 7) og figur 4, 5 og 6) og en kortere stikkrenne (figur 9). Rensedammene har ikke blitt rensket opp i på mange år, og er stort sett helt gjengrodd.

Figur 4. Nederste rensedam er helt gjengrodd (punkt nr. 3 i figur 2).

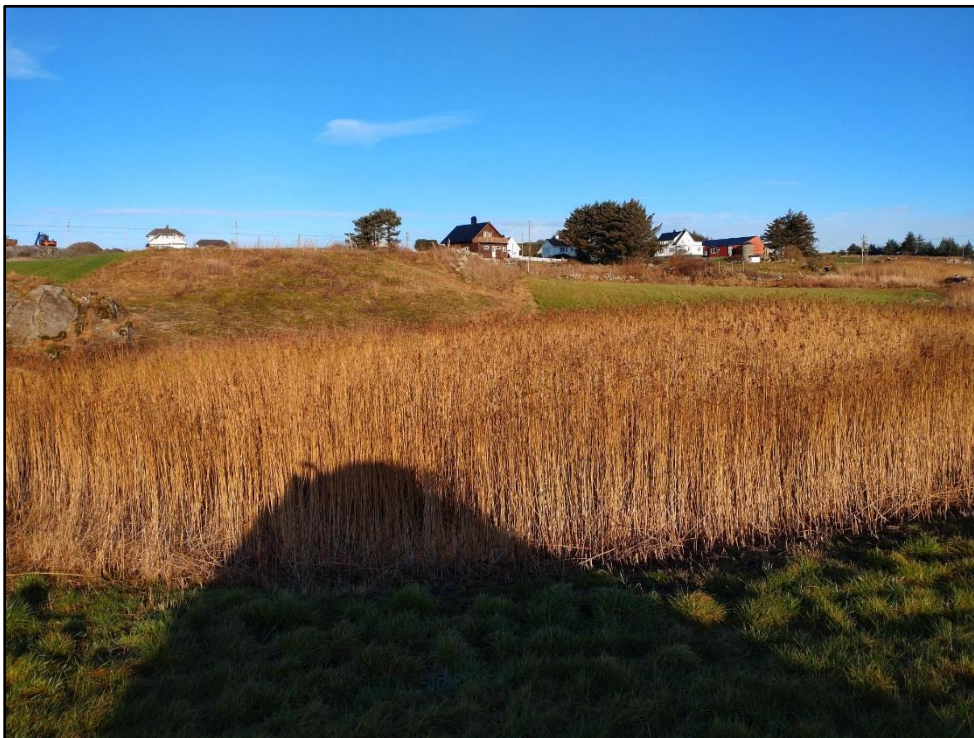
Figur 5. Nest nederste rensedam er fullstendig gjengrodd (punkt nr. 4 i figur 2)

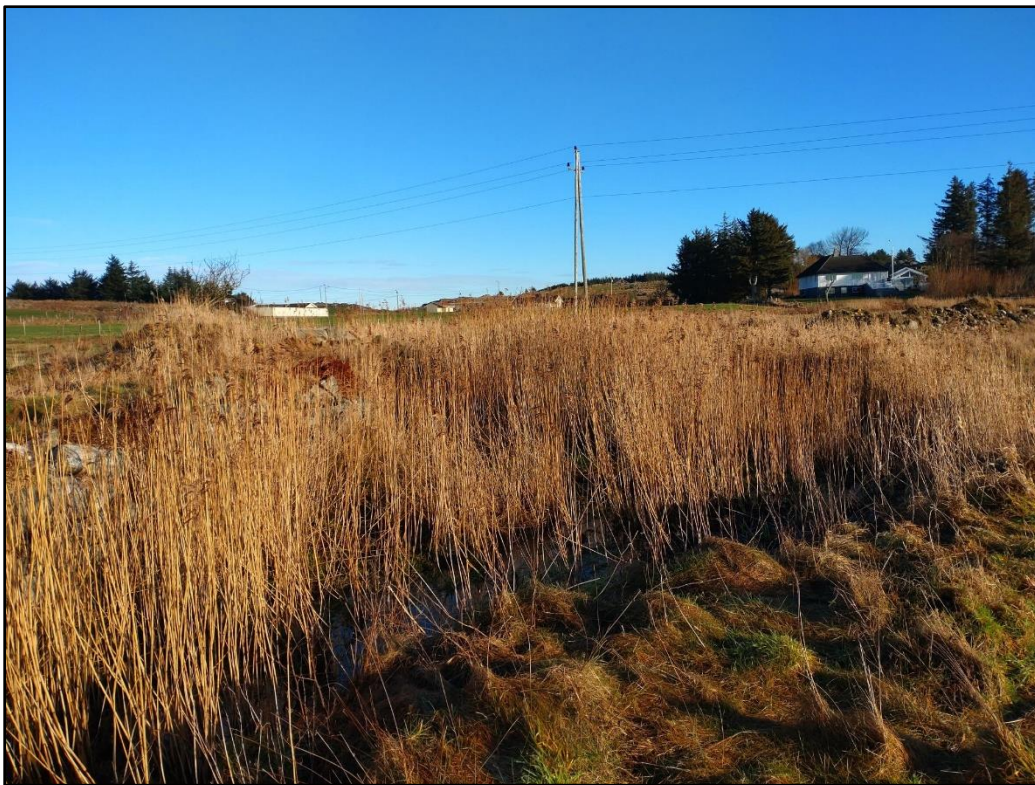
*Figur 6. Øverste rensedam er helt gjengrodd (punkt nr. 7 i figur 2).*
