Haugaland vannområde

# Kartlegging av vassdrag på Sør- og Vest-Karmøy 2025

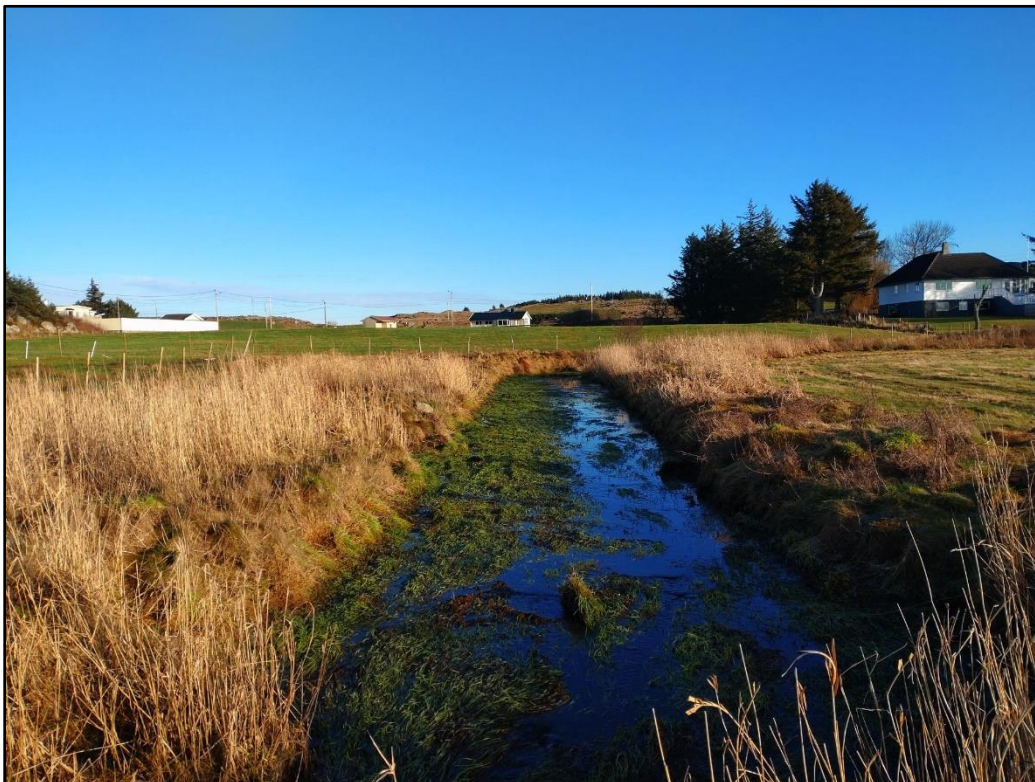
Bekken er sterkt påvirket av menneskelig aktivitet (figur 2 (punkt nr. 8) og figur 7). Flyfoto fra 1964 viser at bekken allerede da var svært påvirket av utretting og kanalisering. På midten av 2000-tallet ble det etablert rensedammer som skulle fange opp næringsavrenning og jordpartikler fra de omkringliggende jordbruksområdene. I forbindelse med arbeidet gjort i hele bekken, har det sannsynligvis blitt gravd ut grus og stein.

*Figur 7. I øvre del renner bekken i en bred kanal, som ikke er utformet for å ivareta biologiske hensyn (punkt nr. 8 i figur 2).*

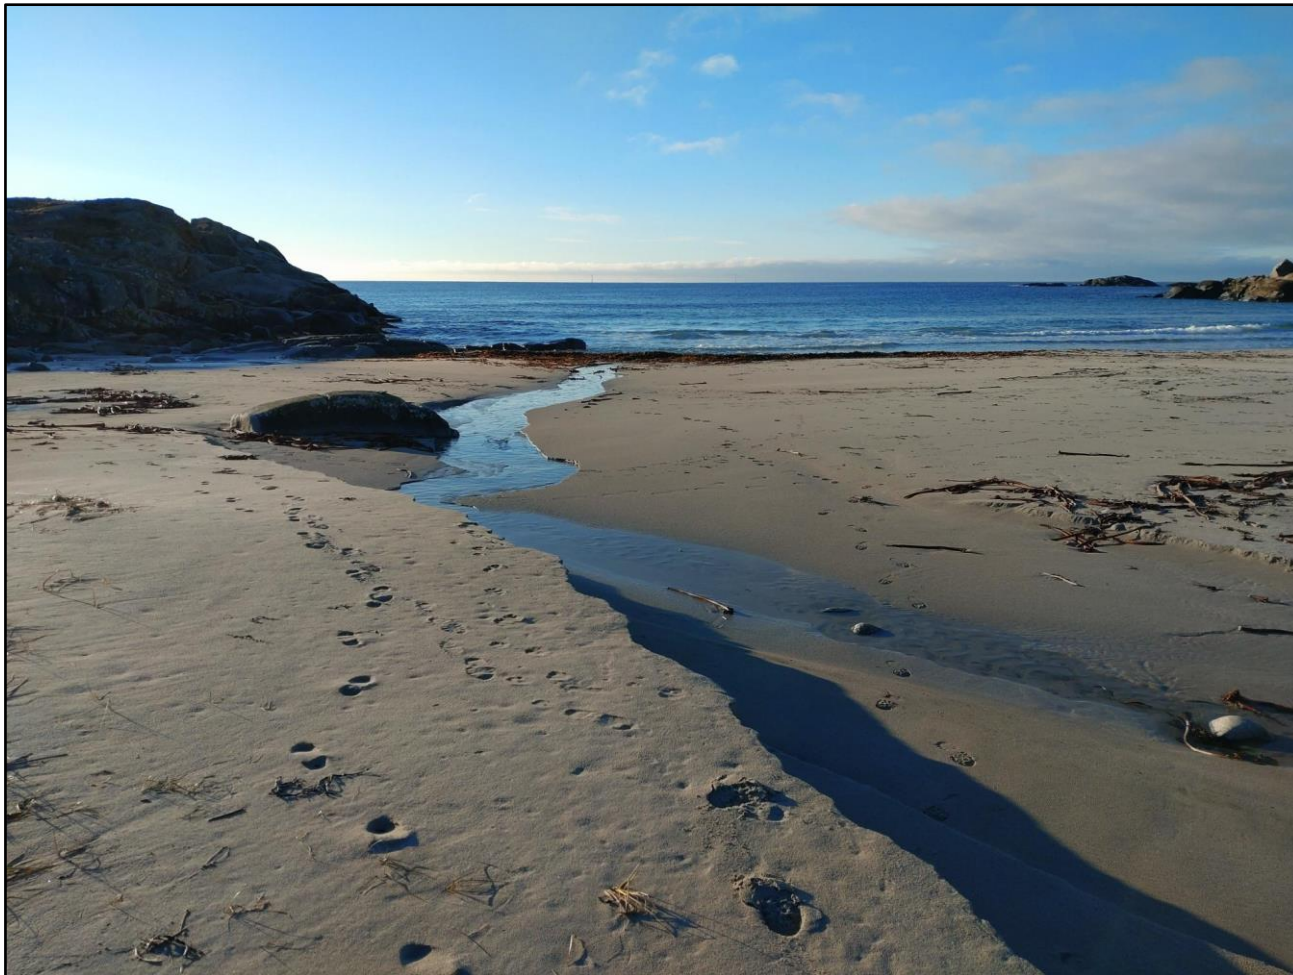
Figur 3. Bekken renner ut på sanden, og løpet flytter seg sannsynligvis med jevne mellom (punkt nr. 1 i figur 2).

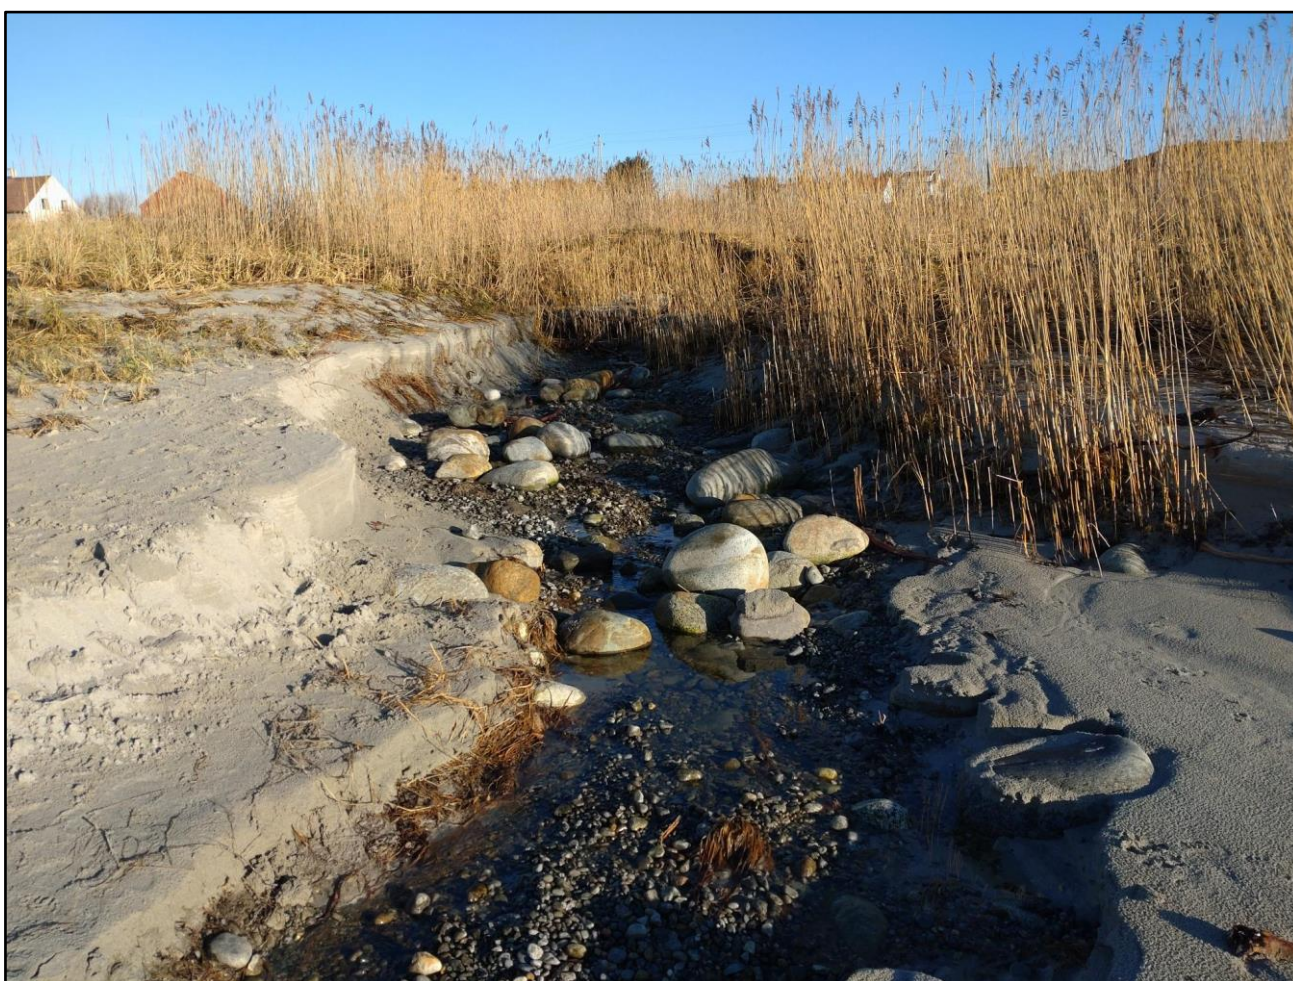
Figur 4. Rett på oversiden av sandstranden kommer bekken ut i dagen (punkt nr. 2 i figur 2).

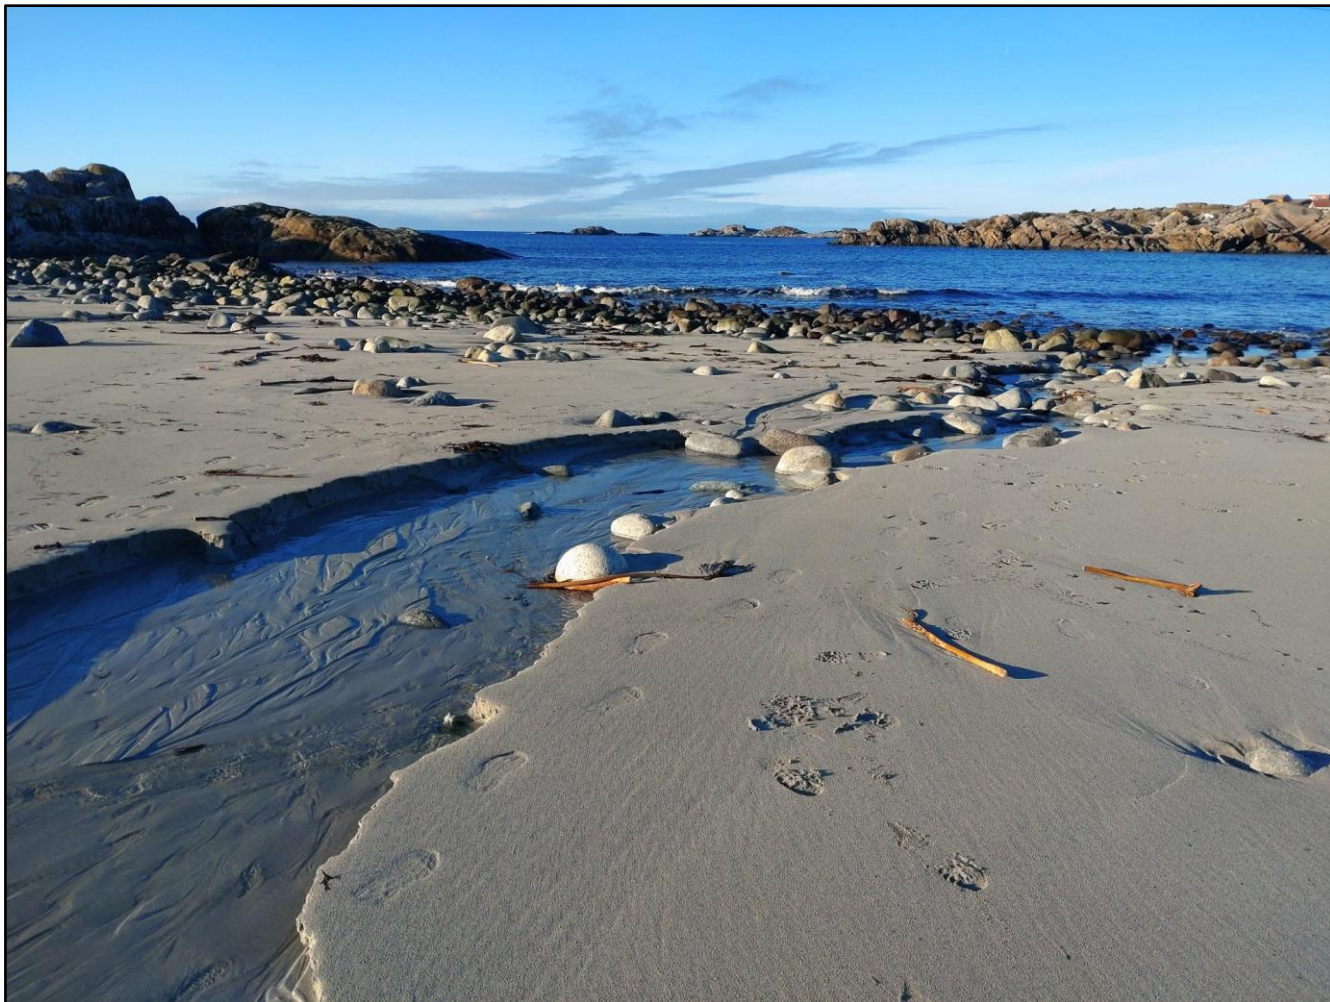
Figur 3. Bekken slynger seg over sandstranden før den når sjøen (punkt nr. 1 i figur 2).

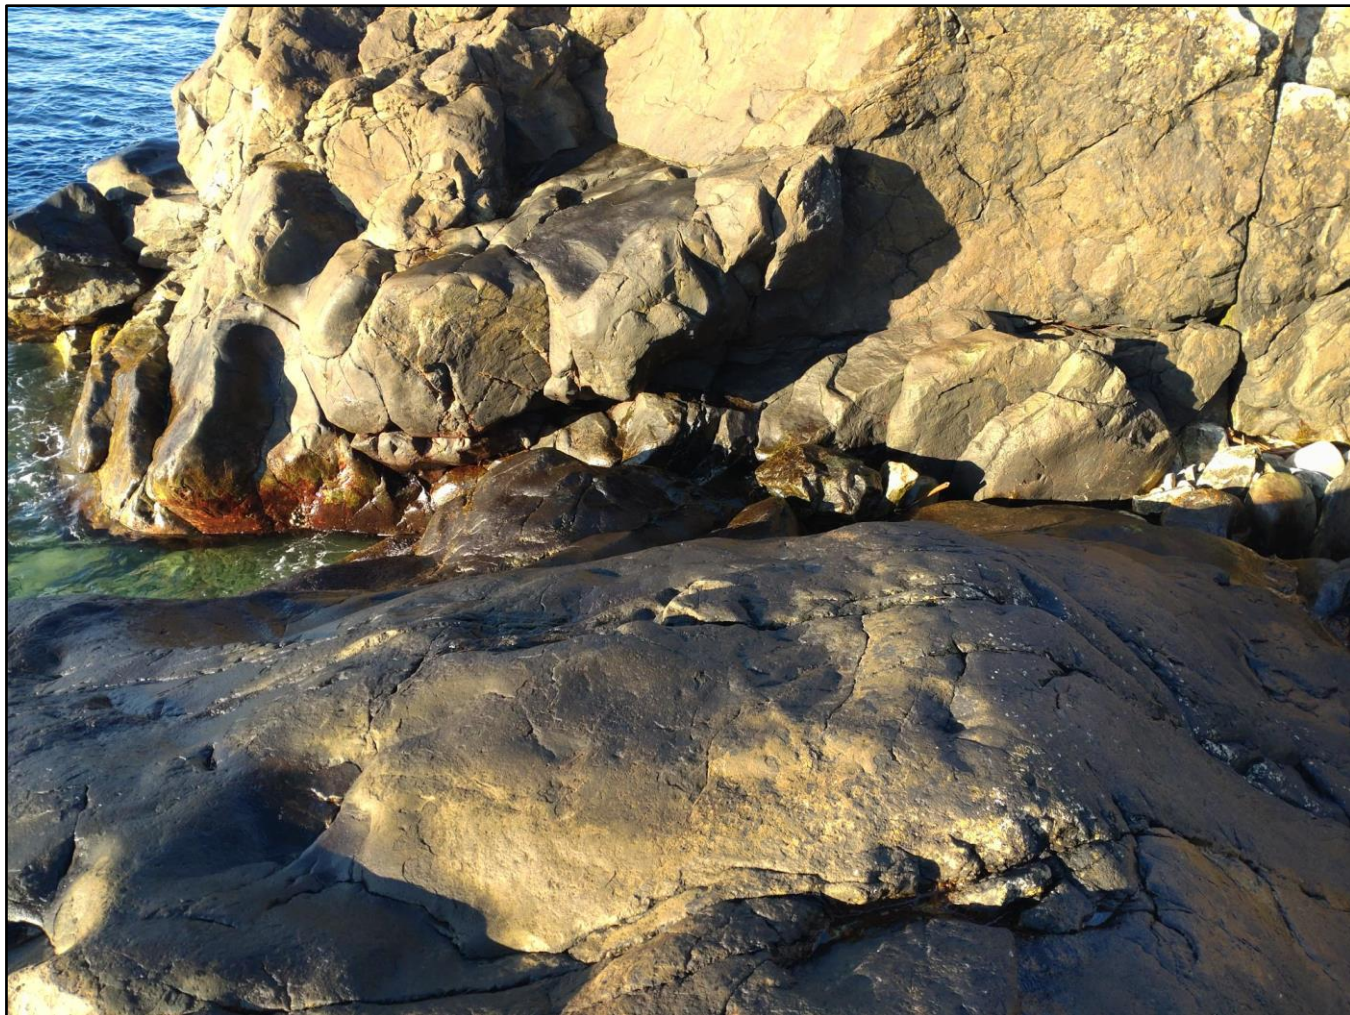
Figur 3. Bekken renner over bratt svaberg før den når sjøen (punkt nr. 1 i figur 2).

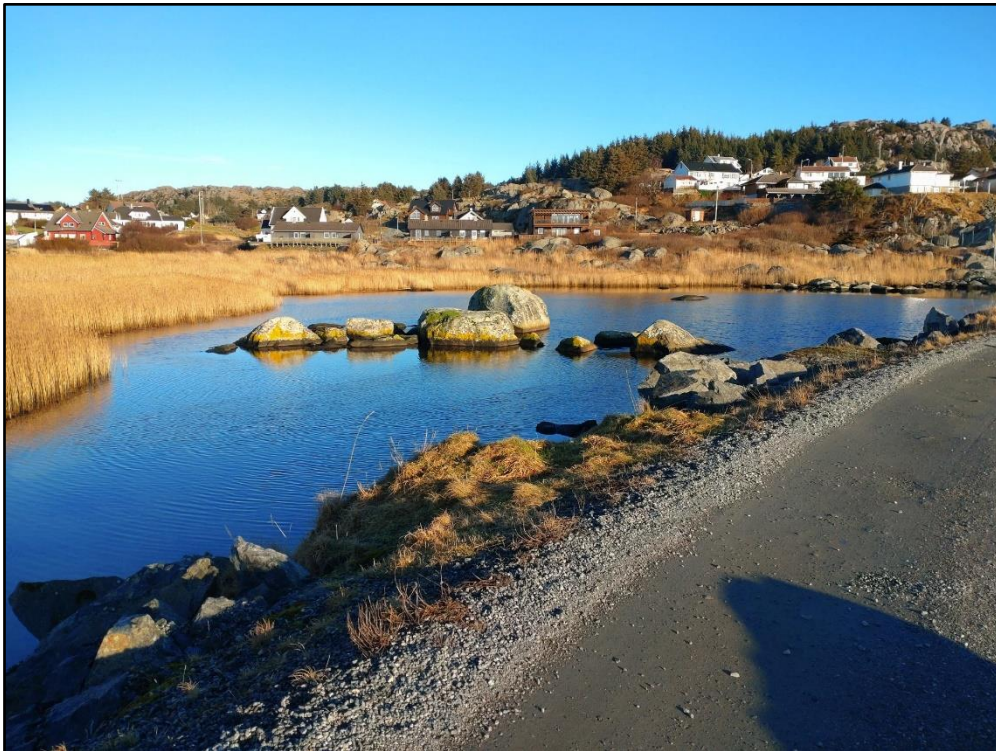
Utenfor Vikrasanden er det etablert en molo av sprengte masser med kjørevei på toppen, som strekker seg over hele bukta (figur 2 (punkt nr. 1) og figur 4). Det er ikke mulig for sjøvandrende fisk å passere denne. I selve bekken er det få vandringshindre, men en forbygning oppstrøms øvre grense for potensiell anadrom/katadrom strekning, er vurdert til å være et temporært vandringshinder (figur 2 (punkt nr. 4) og figur 5). En bekkelukking midtveis på den anadrome/katadrome strekningen kan være et temporært vandringshinder, men ble ikke kartlagt i felt.

Figur 4. Moloen utenfor Vikrasanden hindrer fri inn- og utvandring av fisk (punkt nr 1 i figur 2).

| Nr. | Tiltak | Begrunnelse |
|---|---|---|
| 1 | Etablering av vandringsløsning gjennom molo | Sikre fri vandring for fisk og ål |

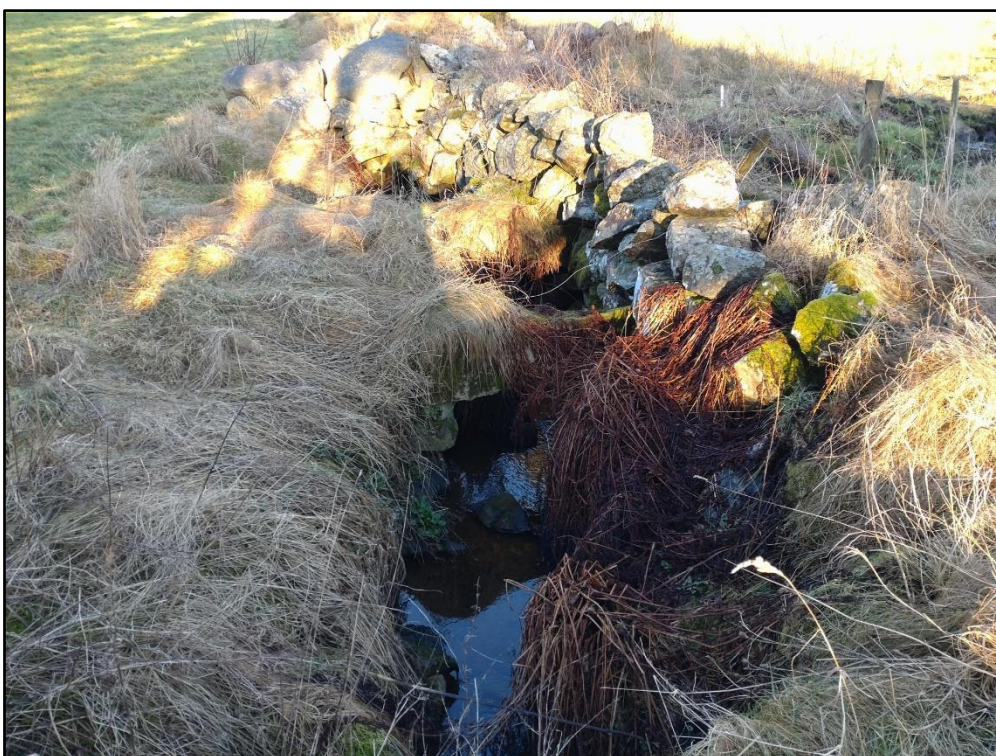
Figur 5. Knappt 50 meter oppstrøms strekningen man har definert som øvre grense (lavt potensial) for anadrom/katadrom strekning, renner vannet gjennom en forbygning, som antagelig er et vandringshinder på de fleste vannføringer.

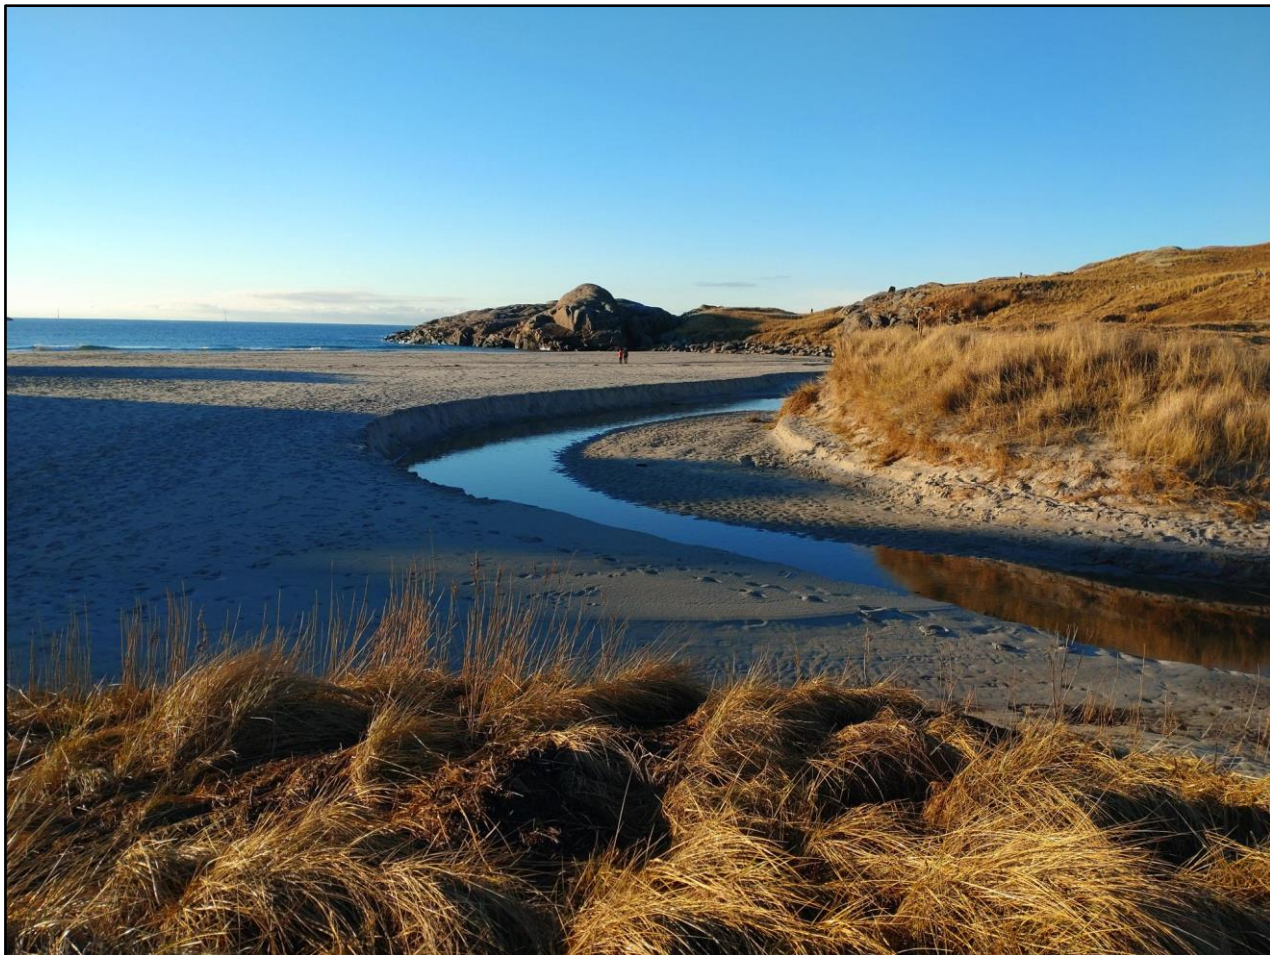
*Figur 3. Sandvebekken renner ut på Sandvesanden før den når sjøen. Utløpspunktet til sjø endrer seg ved jevne mellomrom, da bekken finner nye løp på sanden (punkt nr. 1 i figur 2).*

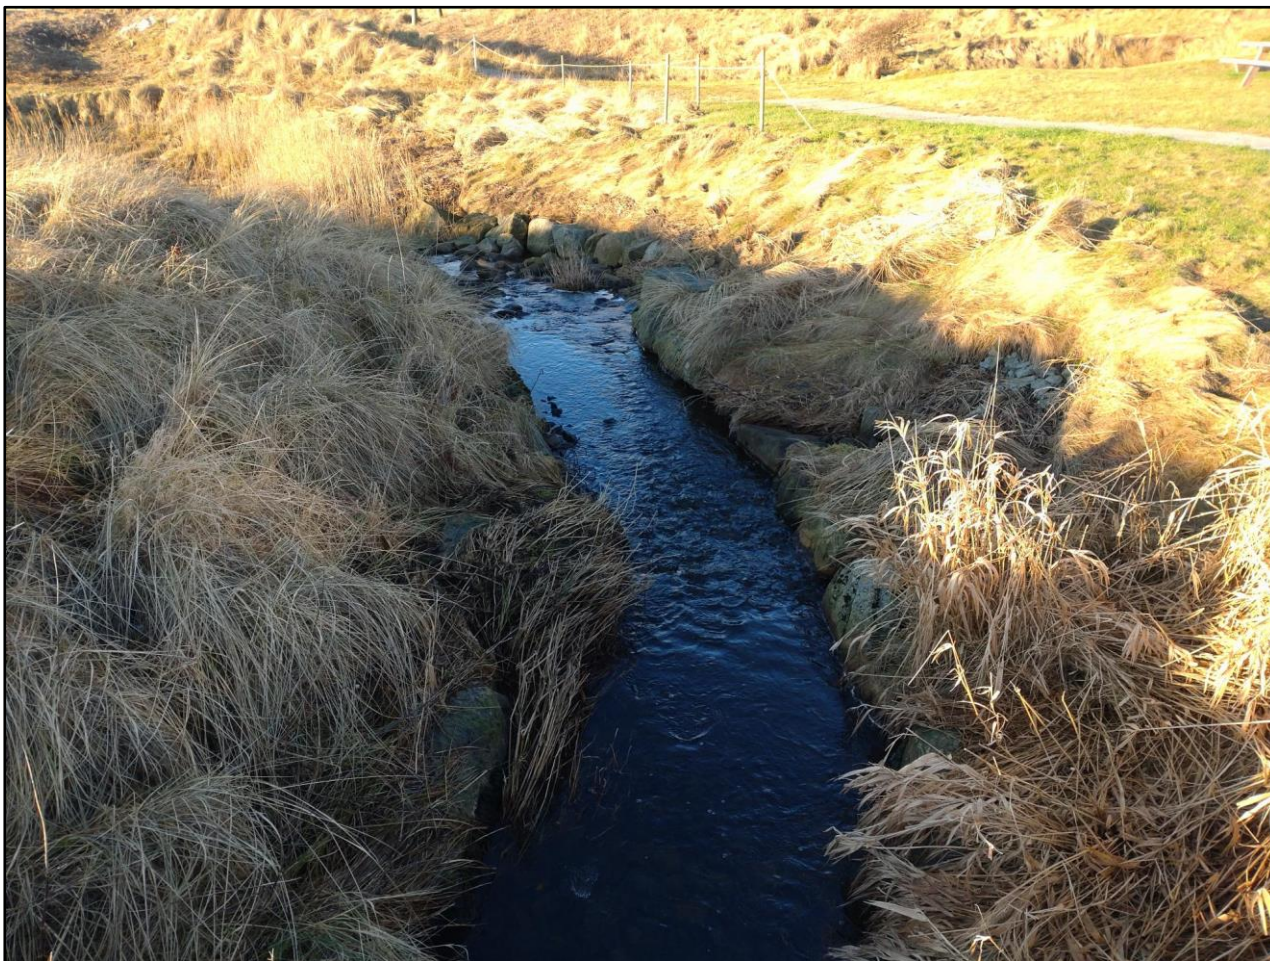
*Figur 4. Sandvebekken rett før den når sanden (punkt nr. 2 i figur 2).*

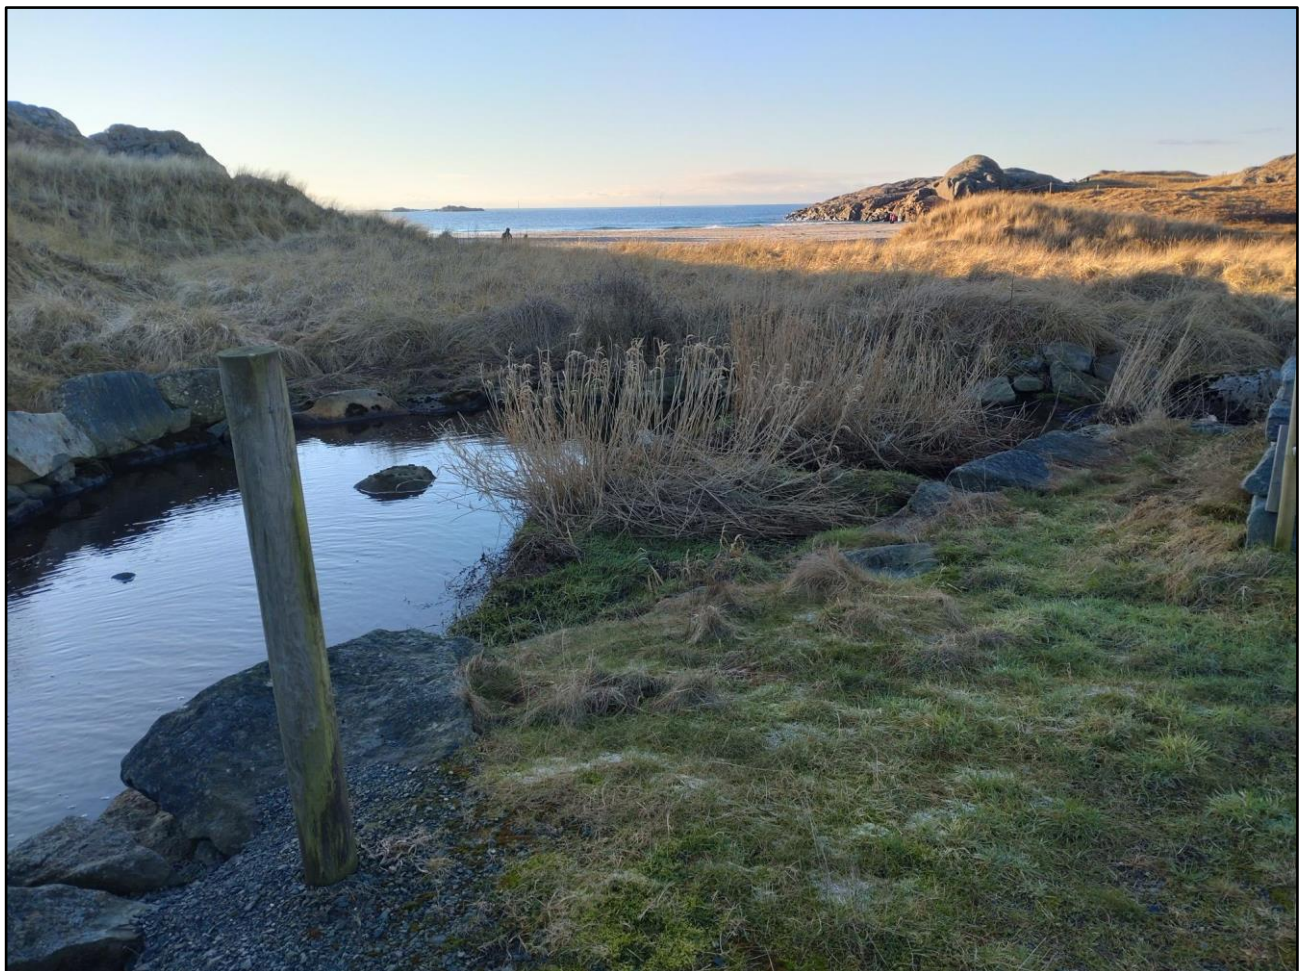
Figur 6. I forbindelse med bekkeåpningen på det statlig sikra friluftsområdet, ble det etablert en kulp. På lav vannføring forsvinner vannet mellom steinheller som utgjør bunnen av kulp (punkt nr. 4 i figur 2).

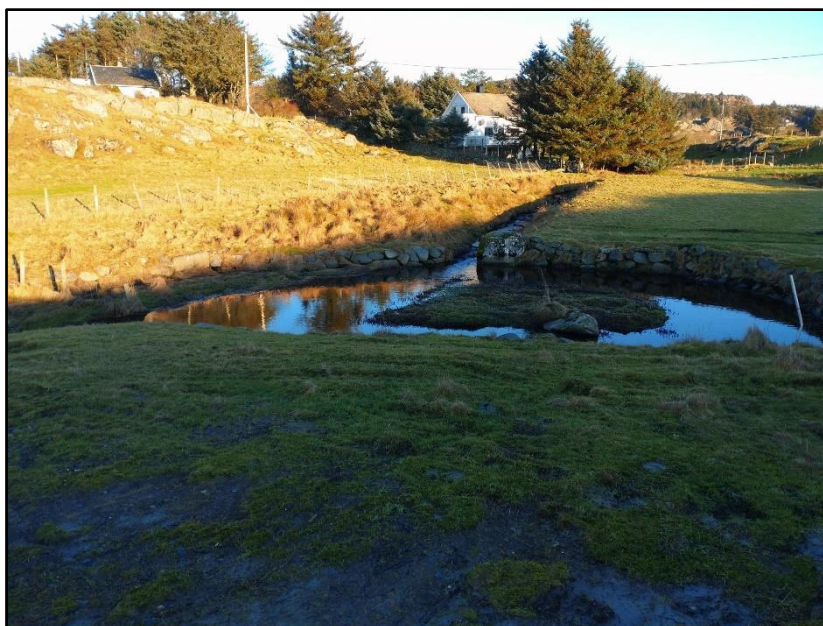
Figur 9. 30 meter oppstrøms parkeringsplassen, ble det på starten av 2010-tallet etablert flere rensedammer for å samle opp næringsavrenning fra jordbruket. Dammen ble delvis utgravd for finmasser i 2024, for å gi bedre skjul- og leveområder for fisk (punkt nr. 7 i figur 2).

| Nr | Lokalisering | Utførte tiltak | Årstall utført |
|---|---|---|---|
| | Segment 3 | Grave ut finstoff fra rensedam | 2024 |

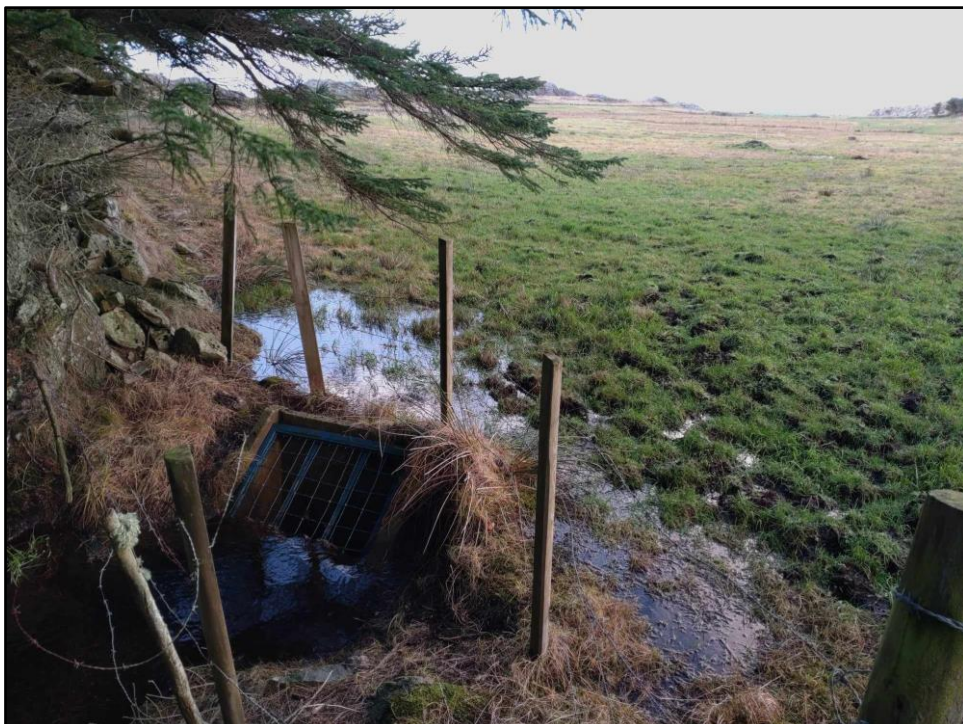
Bekken er lagt i et 620 meter langt rør (figur 2 (punk nr. 3 og 4), figur 3 og figur 4), med utløp nesten helt til sjøen (figur 2 (punkt nr. 1 og 2), figur 5 og figur 6). Dette utgjør en effektiv barriere for både fisk og ål.

Figur 4. Bekken går inn i et inntak med rist før den renner 620 meter under bakken (punkt nr. 4 i figur 2).

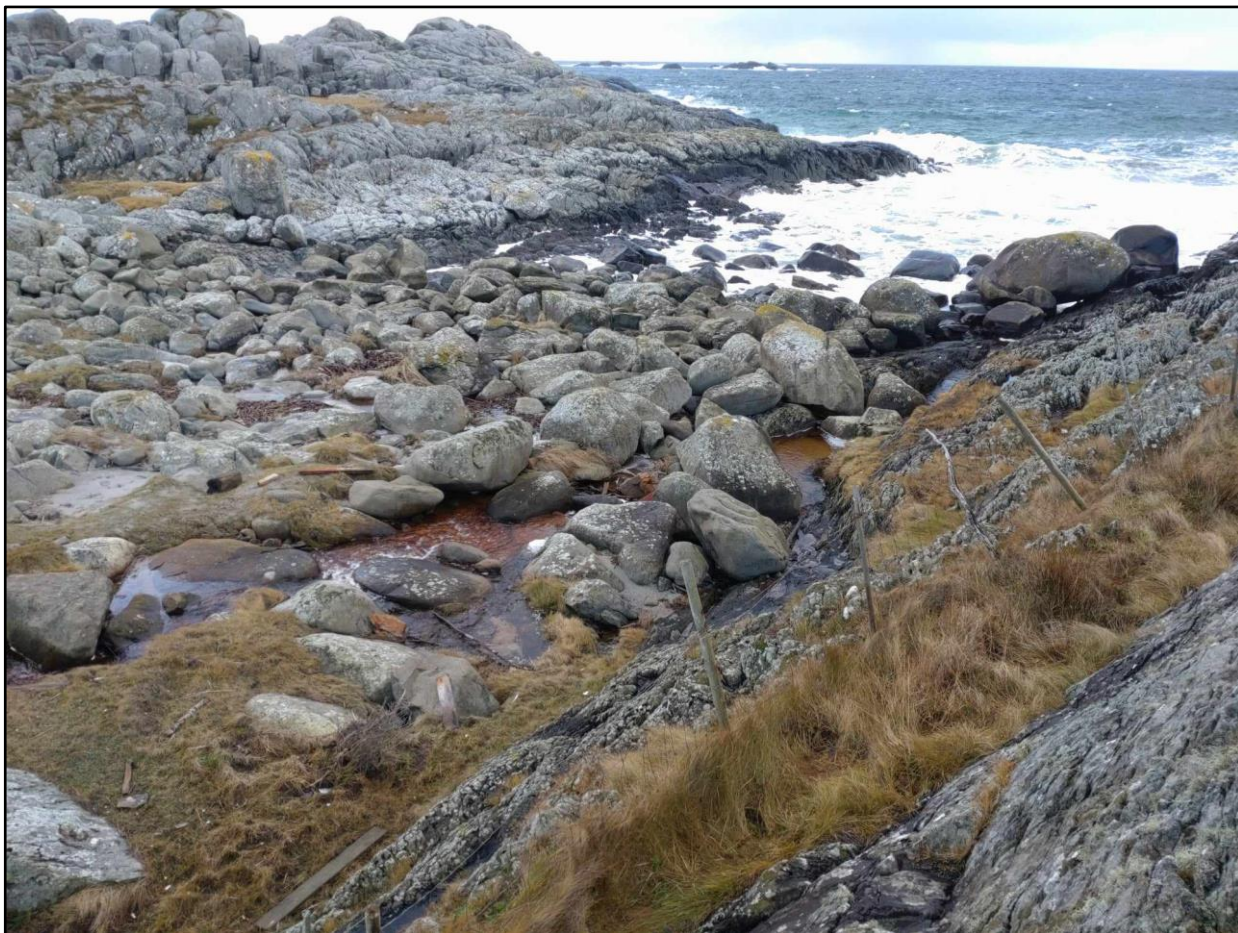
Figur 5. Bekken renner mellom store steiner før den når sjøen sør for Mjølhussanden (punkt nr. 1 i figur 2).

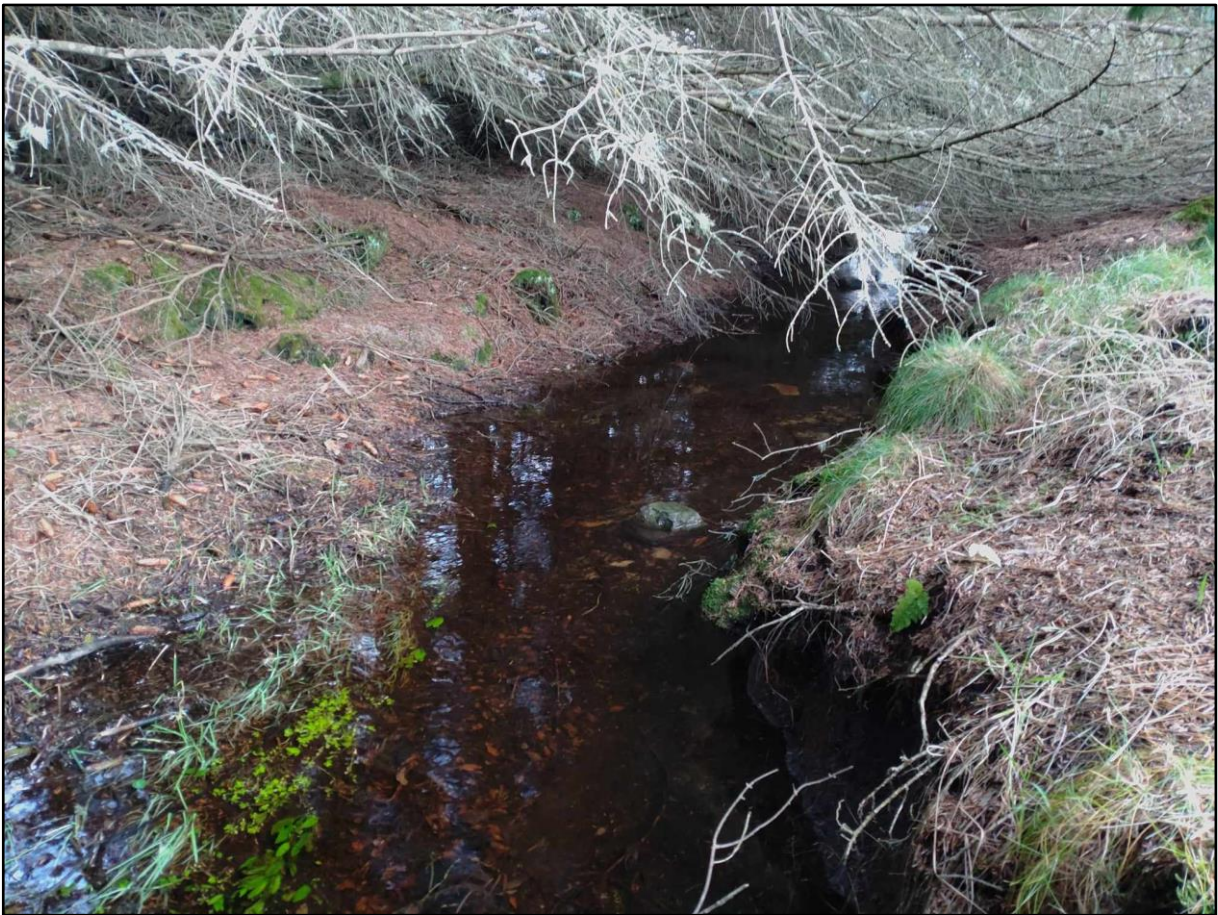
Habitatforholdene er svært dårlige i bekken, som følge av bekkelukkingen. Der bekken renner gjennom skogholtet, består bekkeløpet av grus og noe stein. Her kunne det potensielt vært egnede leveområder for fisk og ål, forutsatt at vannføringen er stor nok (figur 2 (punkt nr. 5) og figur 7). Oppstrøms skogholtet fremstår bekken som en myrbekk uten potensial (figur 2 (punkt nr. 6) og figur 8).

Figur 7. Der bekken renner igjennom skogholtet er det grus og noe stein på bekkebunnen. Det kan se ut som bekken har blitt kanalisert noe her.

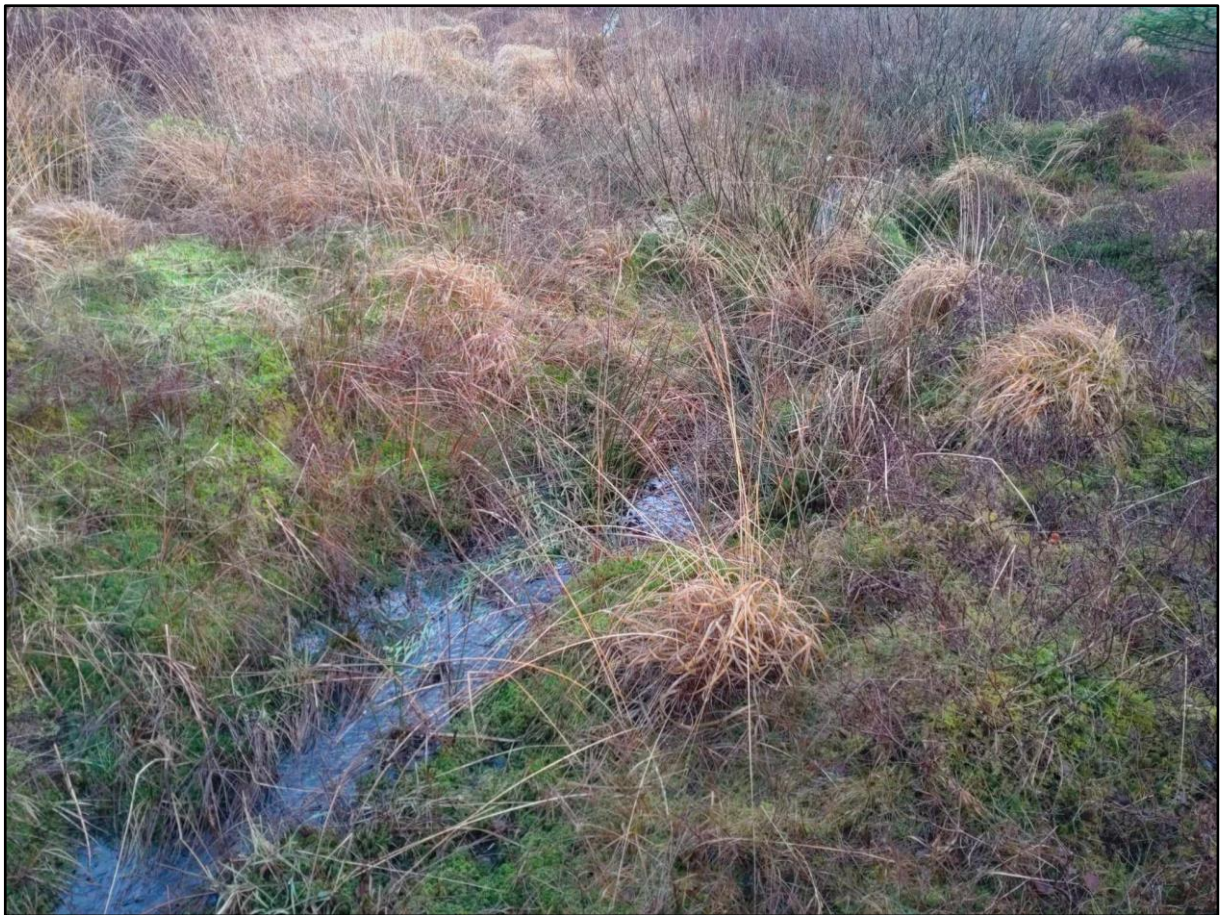
Figur 8. Oppstrøms skogholtet er bekken kun en liten myrbekk uten potensial.

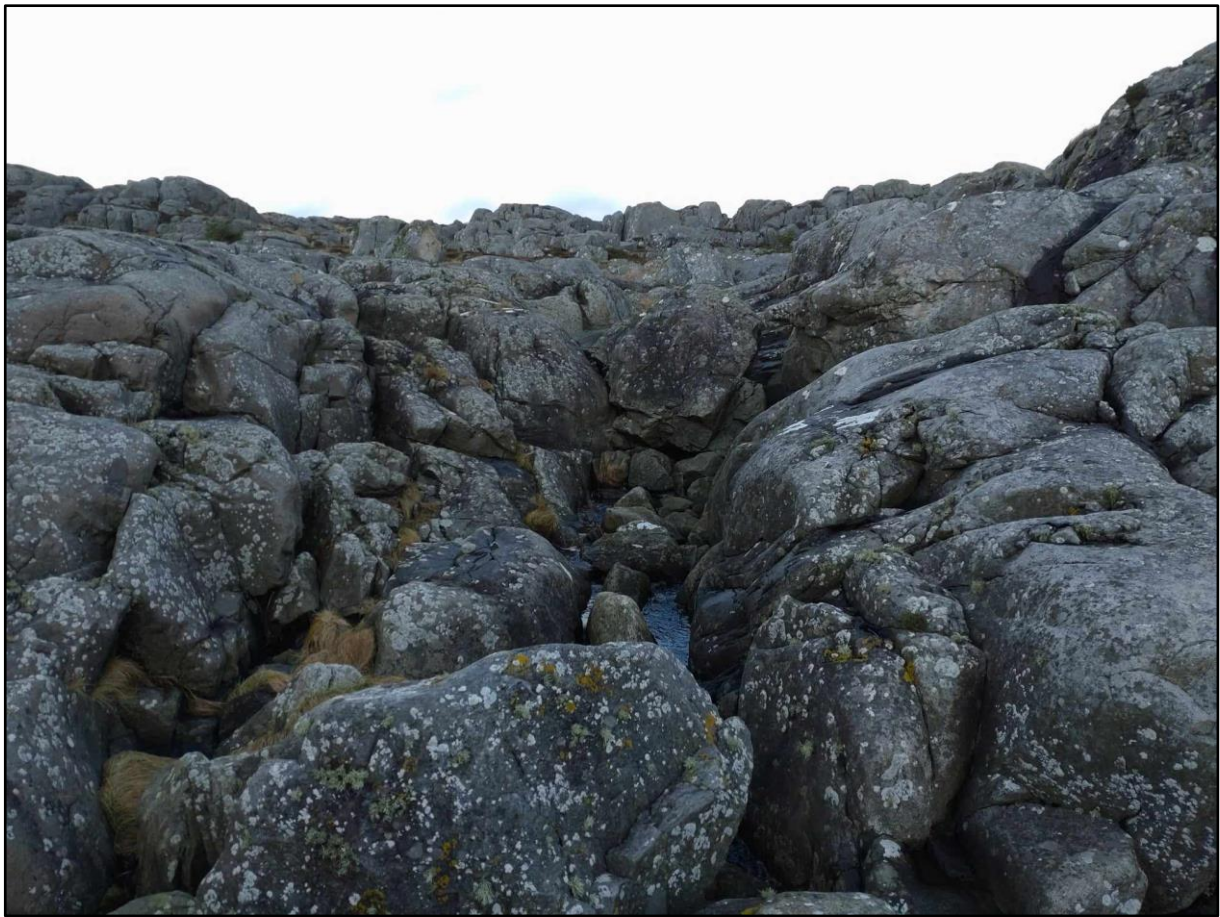
*Figur 4. Terrenget stiger raskt fra sjøen (punkt nr. 2 i figur 2).*

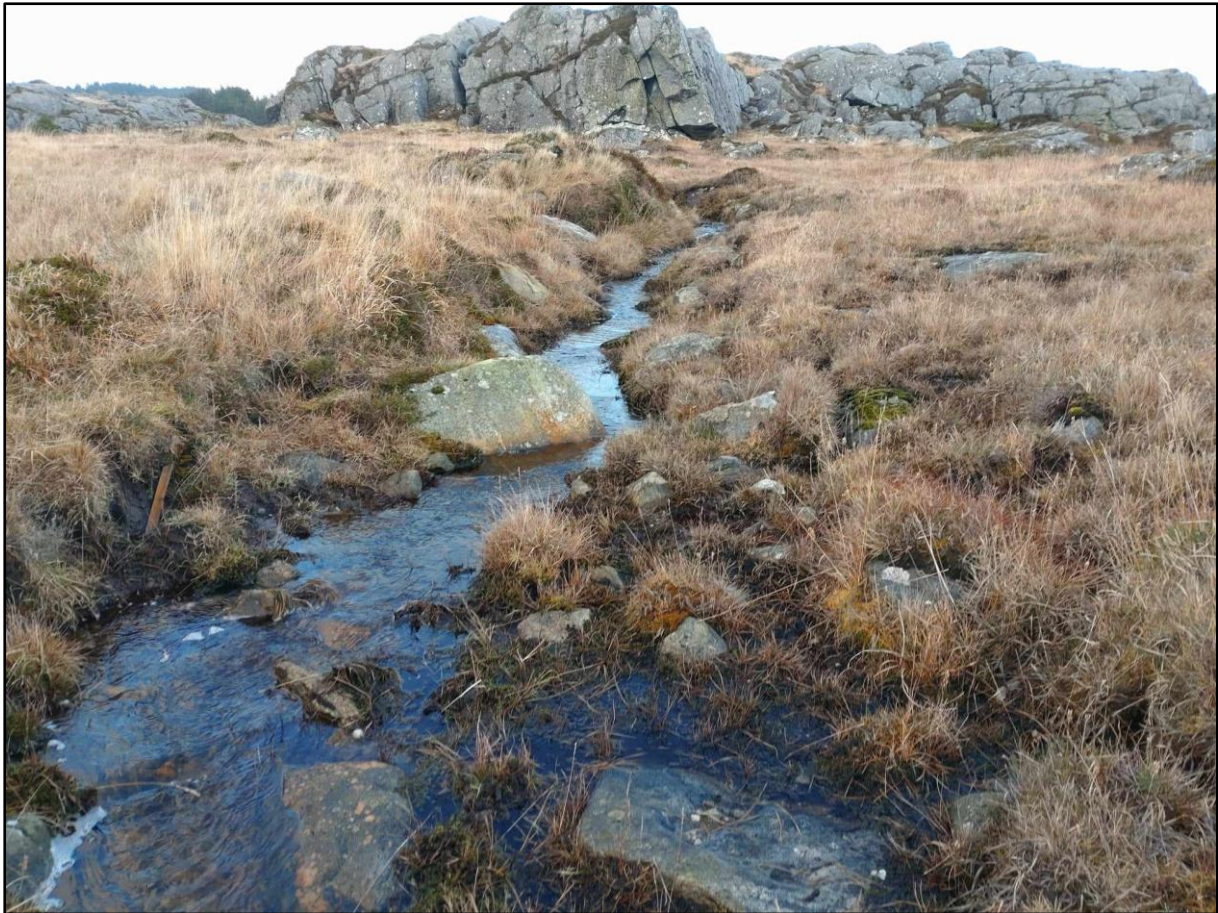
Enkelte steder i bekken, er det fin, naturlig grus og stein, mens det andre steder er mudderbunn (figur 2 (punkt nr. 3) og figur 5).

Figur 5. Bekken veksler mellom å ha bunnsubstrat bestående av mudder, fin grus og noe stein. Vannføringen er også begrenset.

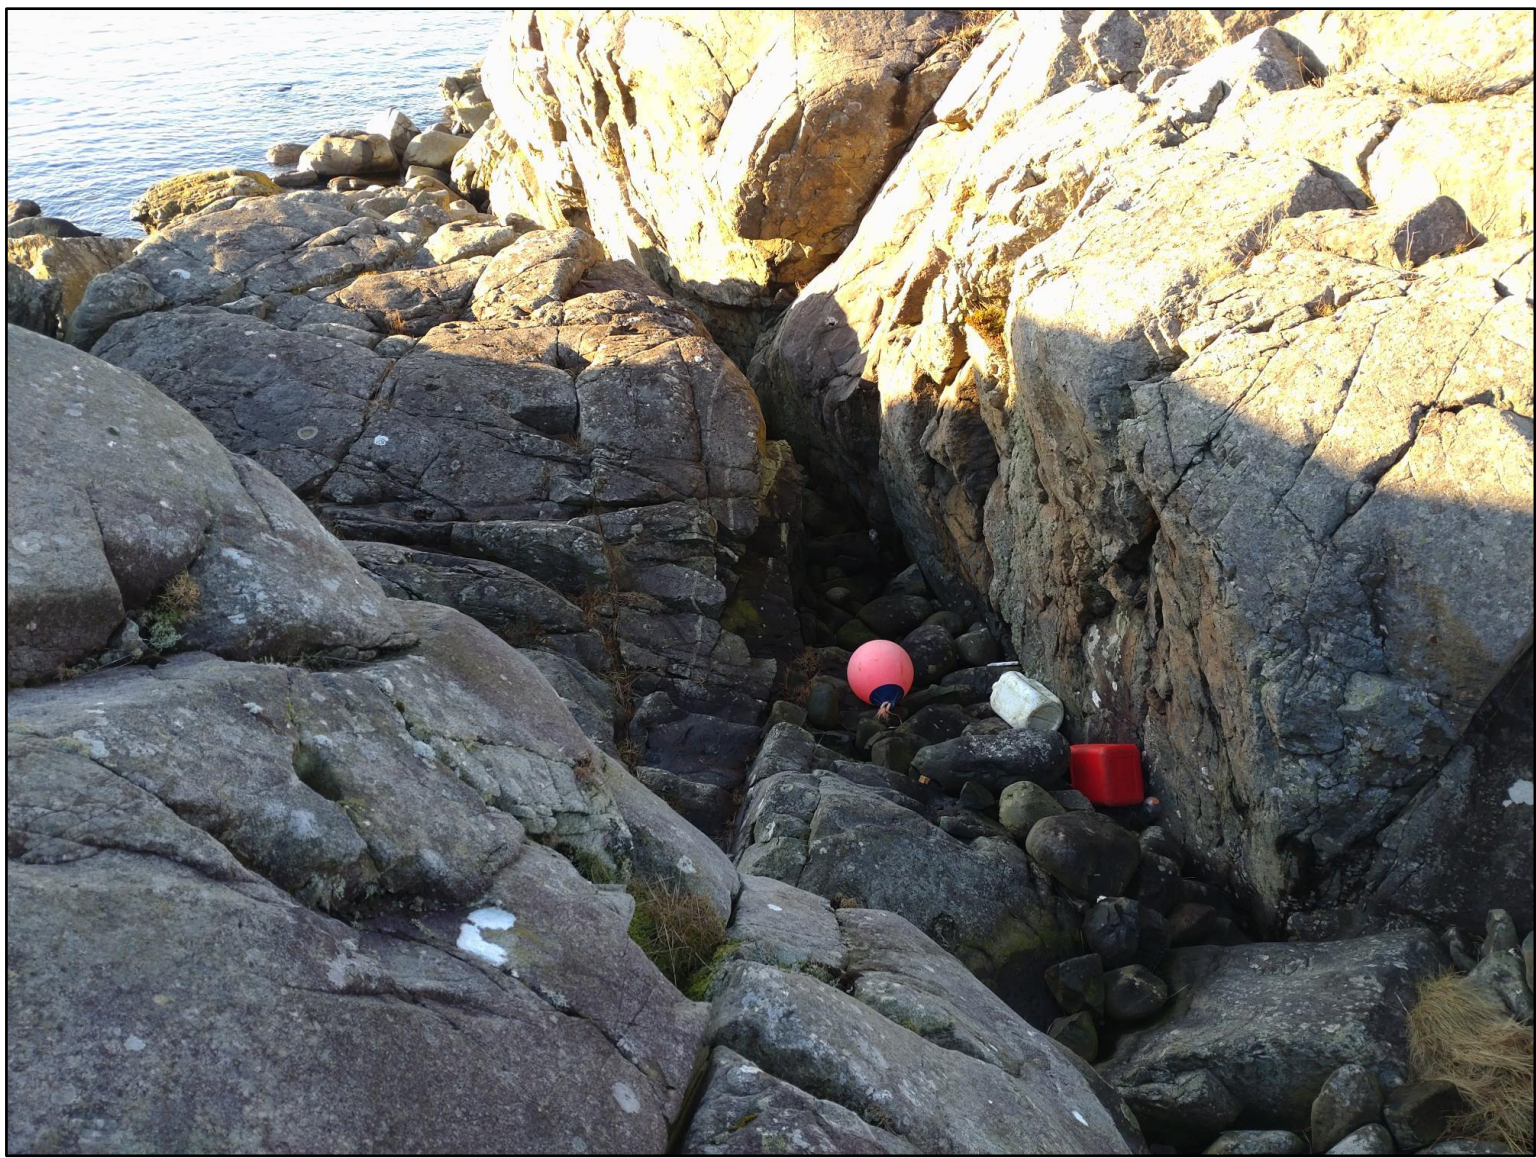
Figur 3. Bekken renner gjennom en kløft før den når sjøen (punkt nr. 1 i figur 2).

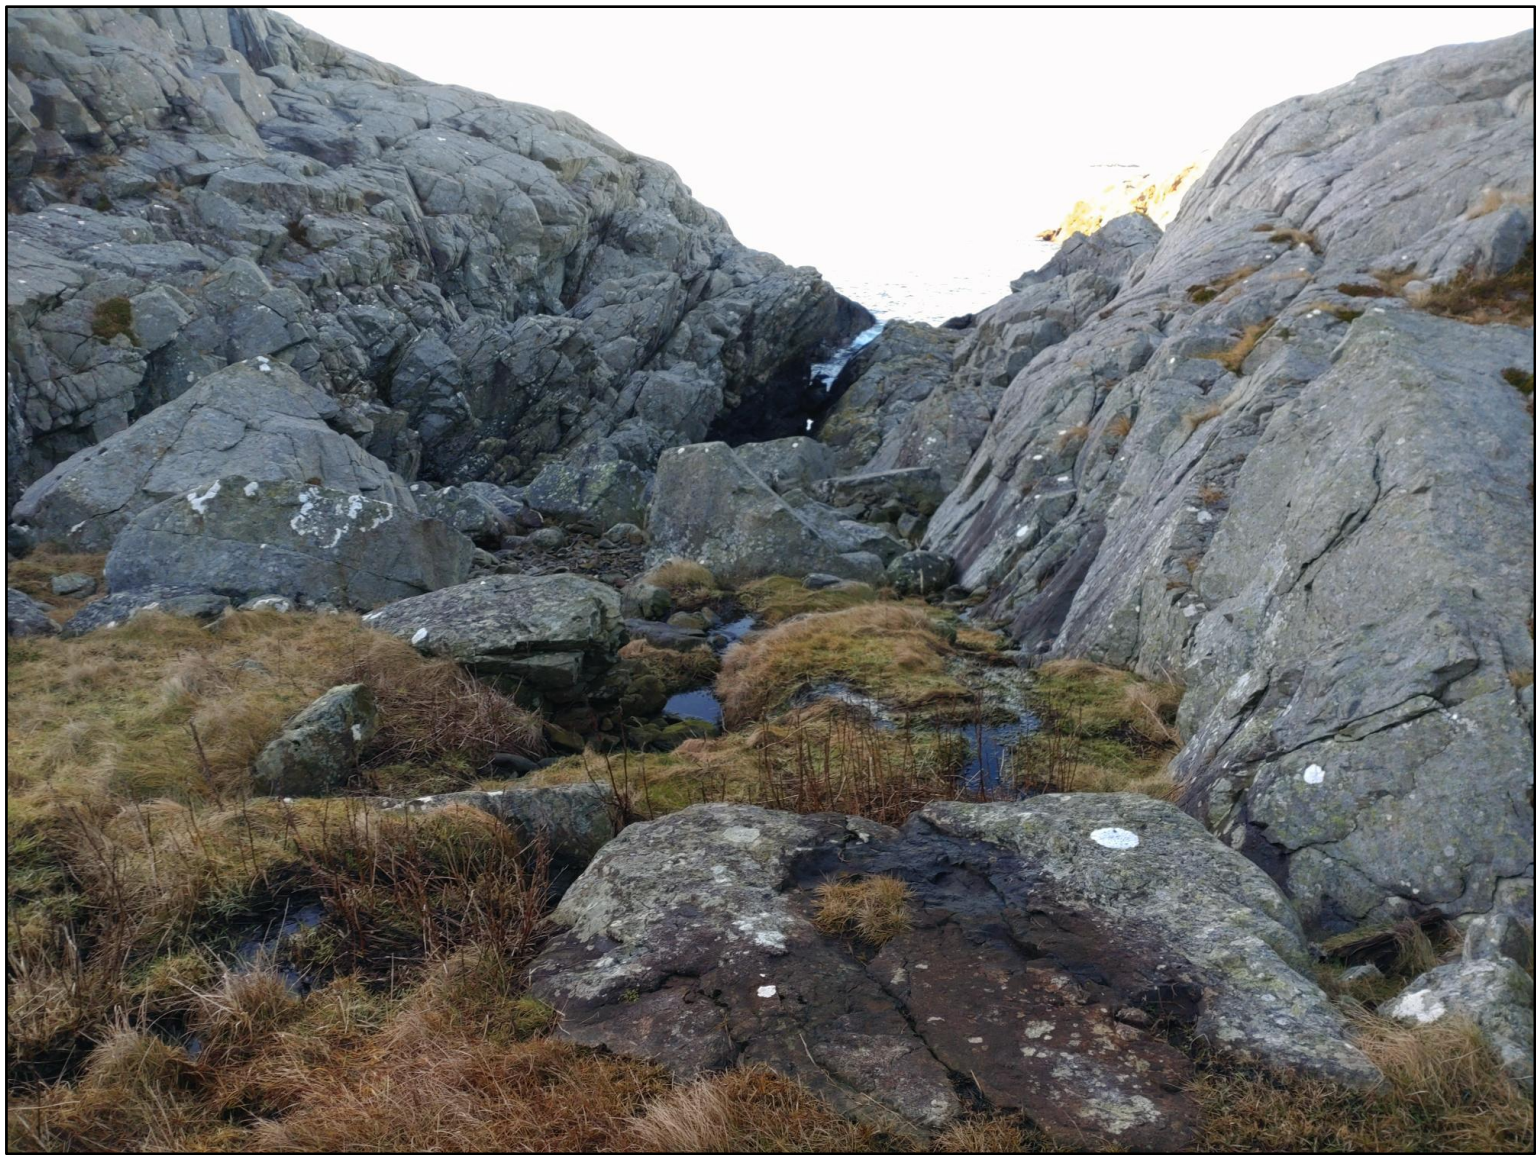
Figur 3. Bekken fremstår som et vannsig som samler seg noe på vei ned mot sjøen (punkt nr. 1 i figur 2).
