Haugaland vannområde

# Kartlegging av vassdrag på Sør- og Vest-Karmøy 2025

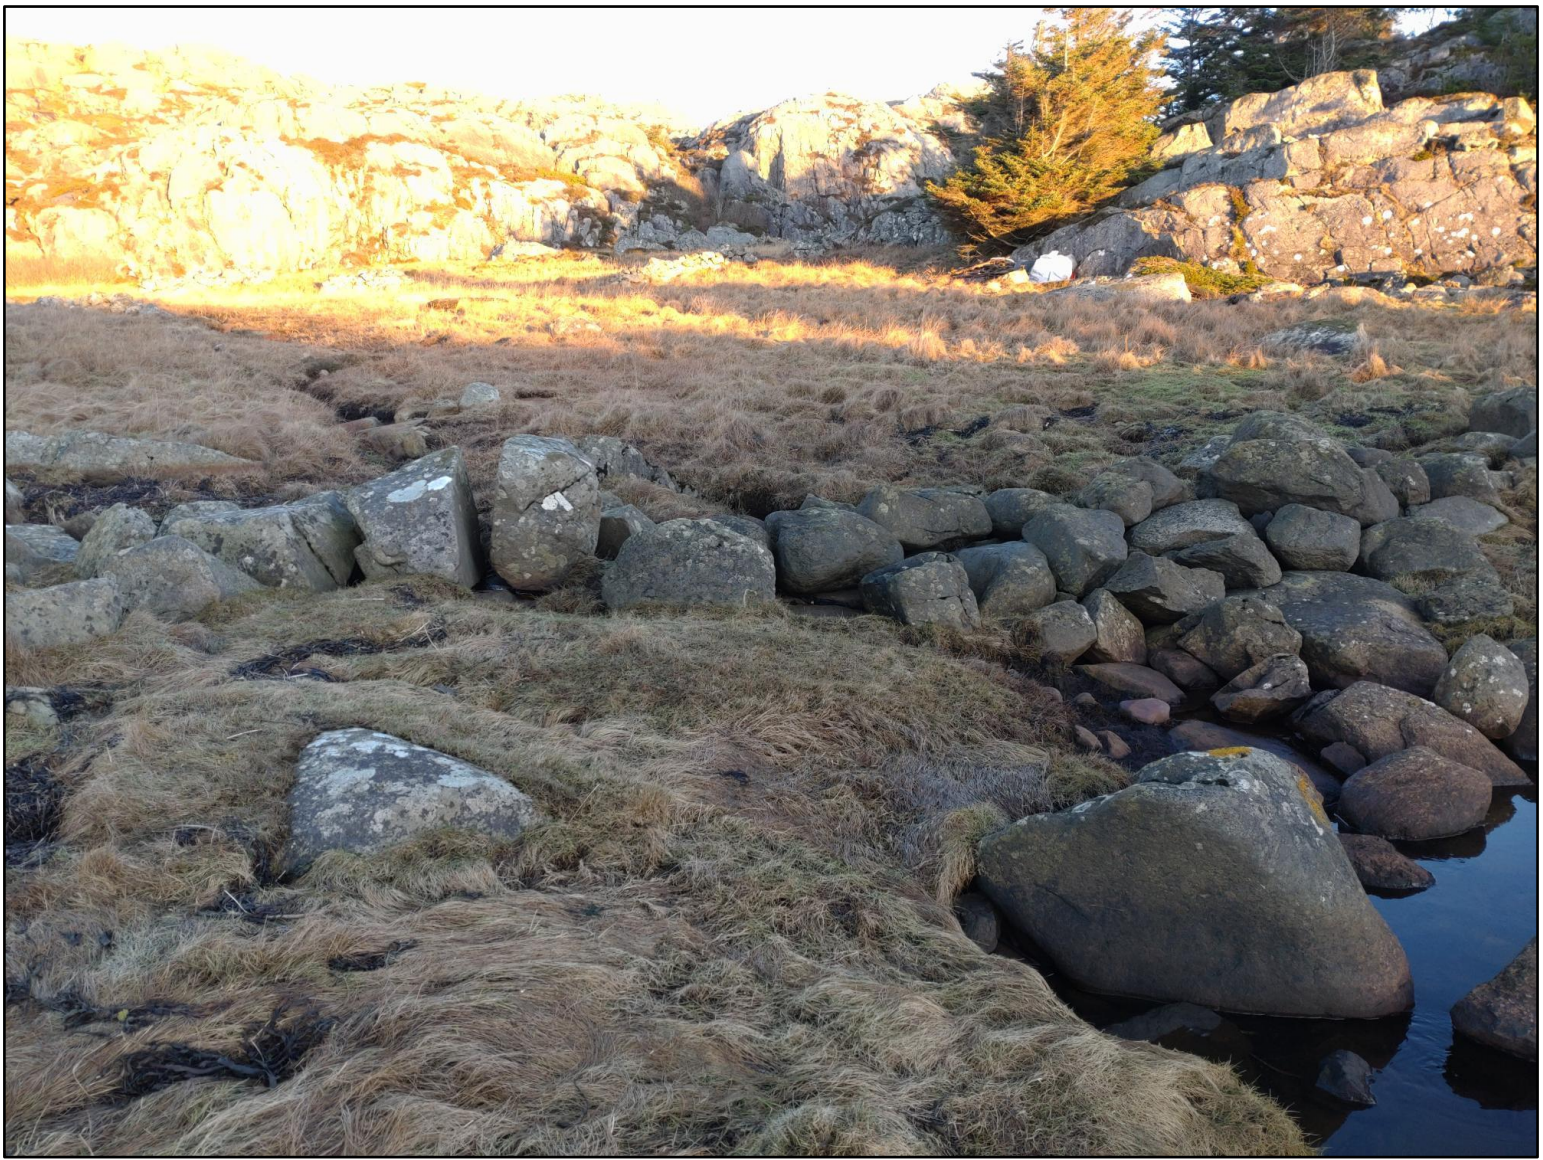
*Figur 3. Bekken renner mellom stor stein før den munner ut i Kjølavågen (punkt nr. 1 i figur 2).*
